UNIVERSIDAD CÉSAR VALLEJO

“Evaluación de las fallas superficiales del pavimento flexible de la Avenida Integradora Norte en el distrito de Piura 2021”

TESIS PARA OBTENER EL TÍTULO PROFESIONAL DE:

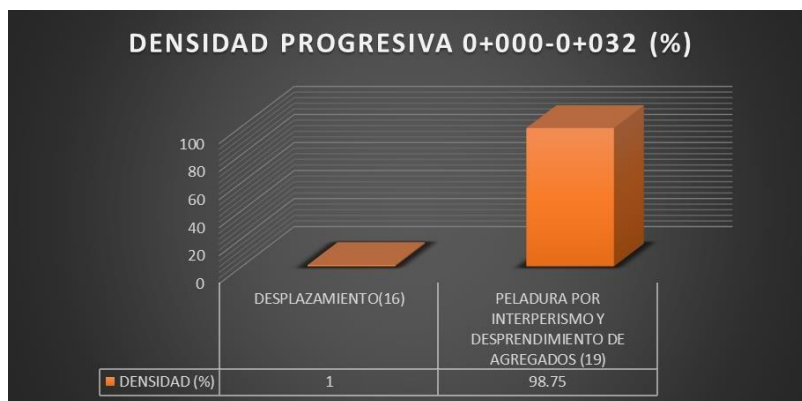
Figura N°1.-Fallas presentes- Tramo 1-(0+000 – 0+032)

La figura 1 nos señala un gráfico en la que nos indica el porcentaje de la densidad de las fallas encontradas en la unidad de muestreo estudiada y en la figura 2 se muestra una imagen de la vía asfáltica de la progresiva 0+000 – 0+032.

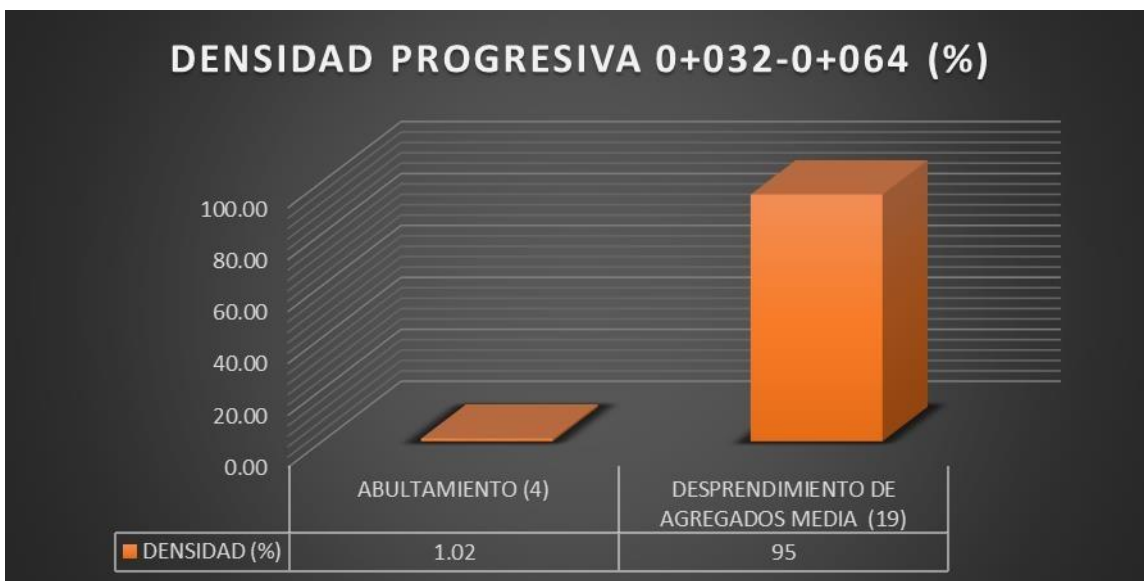
Figura N°3.-Fallas presentes- Tramo 2-(0+032 – 0+064)

En la figura 3 se presentan las fallas superficiales en el tramo N°2 en cual pertenece a la progresiva (0+032 -0+064), con el respectivo porcentaje de densidad y su nivel de severidad presente. En este tramo se tiene la presencia de abultamientos y desprendimiento de agregados, como consecuencia del tráfico pesado que se produce en la zona ocasionando un impacto en la parte superficial del pavimento.

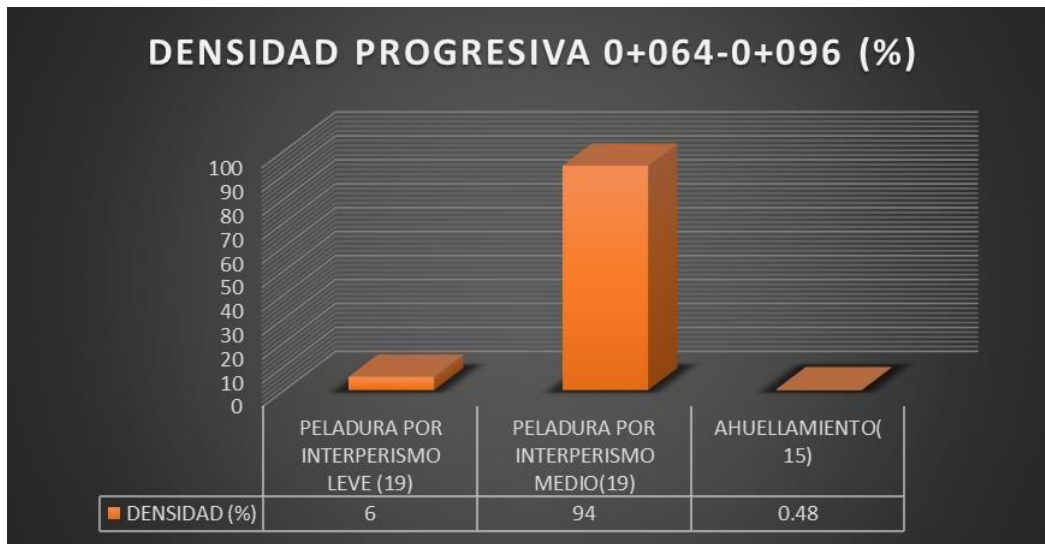
Figura N°4.-Fallas presentes- Tramo 3-(0+064 – 0+096)

En el tramo N°3 que se ha seleccionado (0+064 – 0+096) presenta una vía pavimentada en un estado Regular. Las fallas encontradas en esta tercera unidad de muestreo están las siguientes: Peladura por Interperismo con un Nivel tanto Leve como Medio y Ahuellamiento el cual casi no ocasionan un problema muy grave para el pavimento. En la figura N°4 se señalan las densidades de las fallas existentes en esta unidad de muestreo.

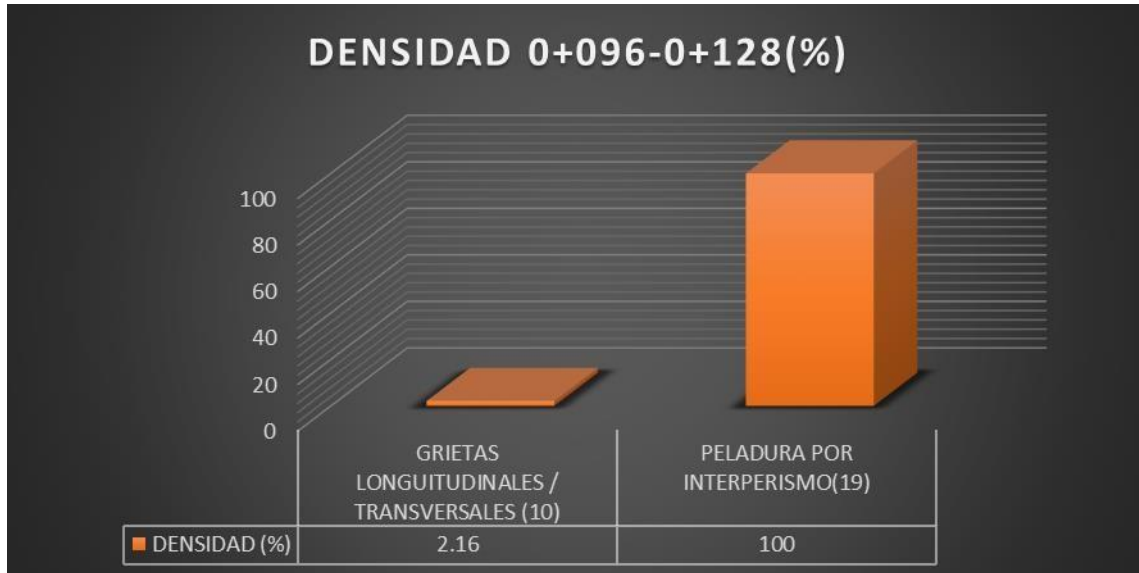
Figura N°5.-Fallas presentes- Tramo 4-(0+096 – 0+128)

En la figura 5 se señalan las fallas superficiales detectadas en el tramo 4, en la progresiva (0+096 – 0+128). Esta unida de muestreo presenta una un estado de pavimento Regular, de tal modo presenta un Porcentaje de Peladura por Interperismo al 100% de densidad y Grietas longitudinales/transversales el cual presentan severidades bajas.

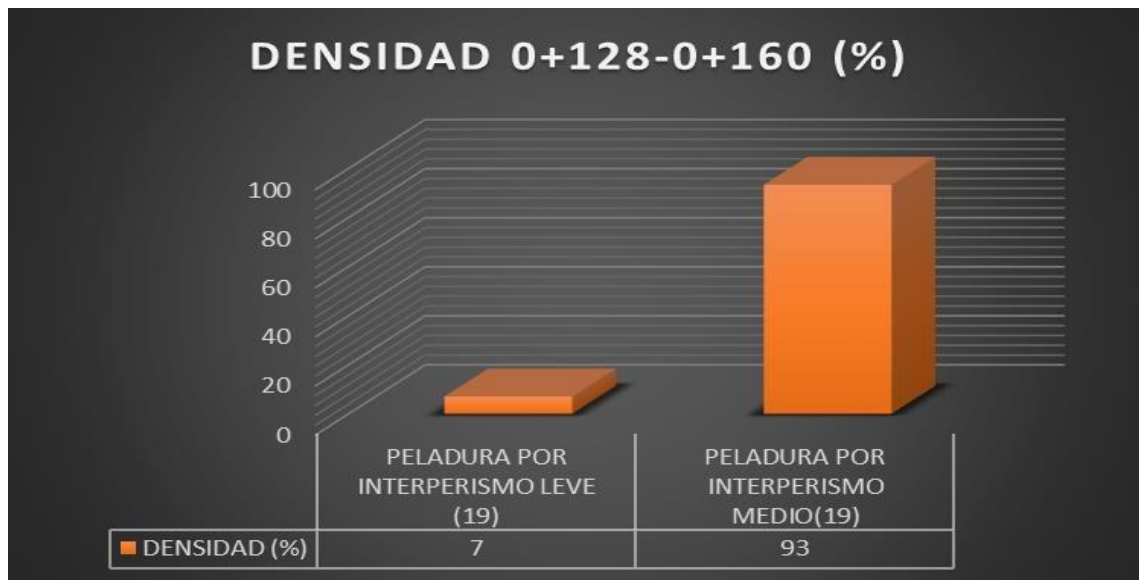
Figura N°6.-Fallas presentes- Tramo 5-(0+128 – 0+160)

En la figura 6 se presenta el grafico de las densidades de las fallas en el tramo 5 entre la progresiva 0+128-0+160, el pavimento presenta la siguiente falla: peladura por Interperismo con un porcentaje en cada nivel tanto leve como medio, esto se debe al desgaste que se ha producido en el transcurso del periodo de tiempo de dicha vía.

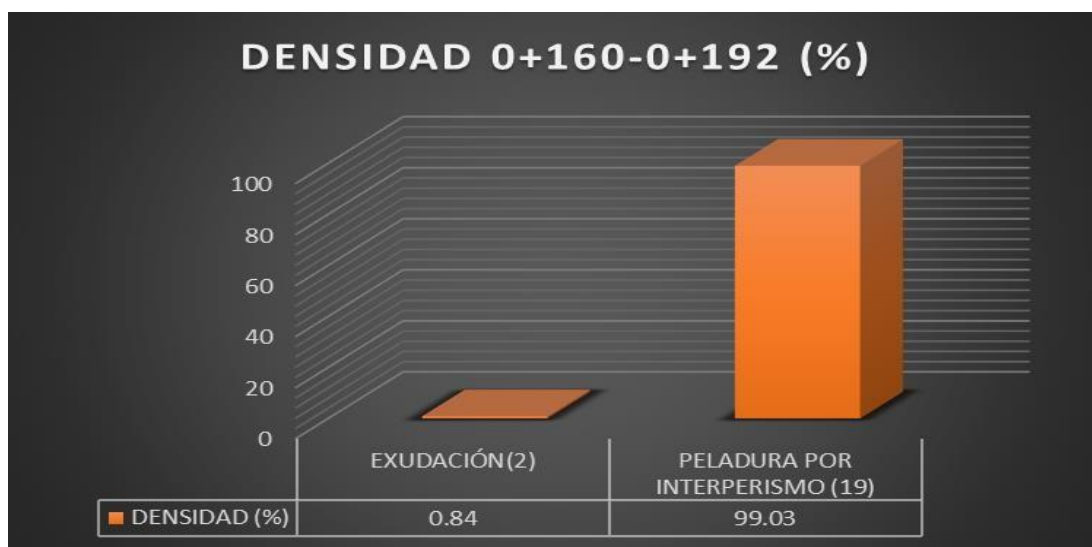
Figura N°7.-Fallas presentes- Tramo 6-(0+160 – 0+192)

En la presente figura número 9 nos señalan las fallas superficiales que presenta en pavimento en la unidad de muestra de la progresiva 0+160-0+192, en esta unidad de muestreo la vía se encuentra en un buen estado dado que presenta exudación con su densidad de 0.84% y peladura por Interperismo con un 99.03% de densidad.

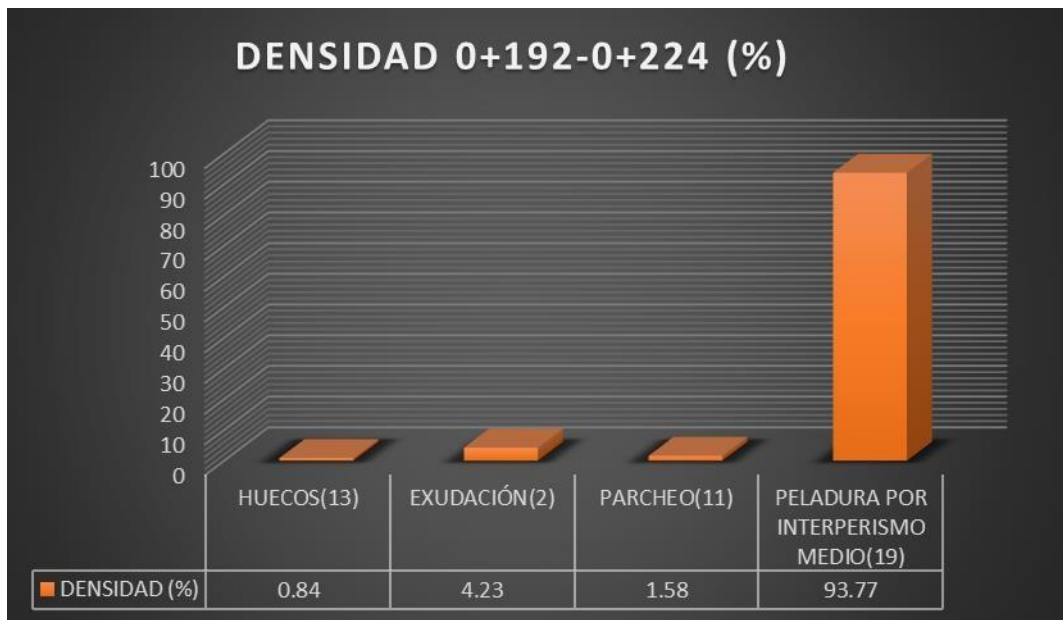
Figura N°8.-Fallas presentes- Tramo 7-(0+192 – 0+224)

En la siguiente Figura N°8 nos presentan las fallas superficiales que han sido encontradas en la unidad de estudio en la progresiva 0+192-0+224, las fallas que se encontraron son las siguientes: Huecos, Exudación, Parches y Peladura Por Interperismo producto de factores que afectan directamente a la superficie como es la erosión, falta de drenaje y mantenimiento.

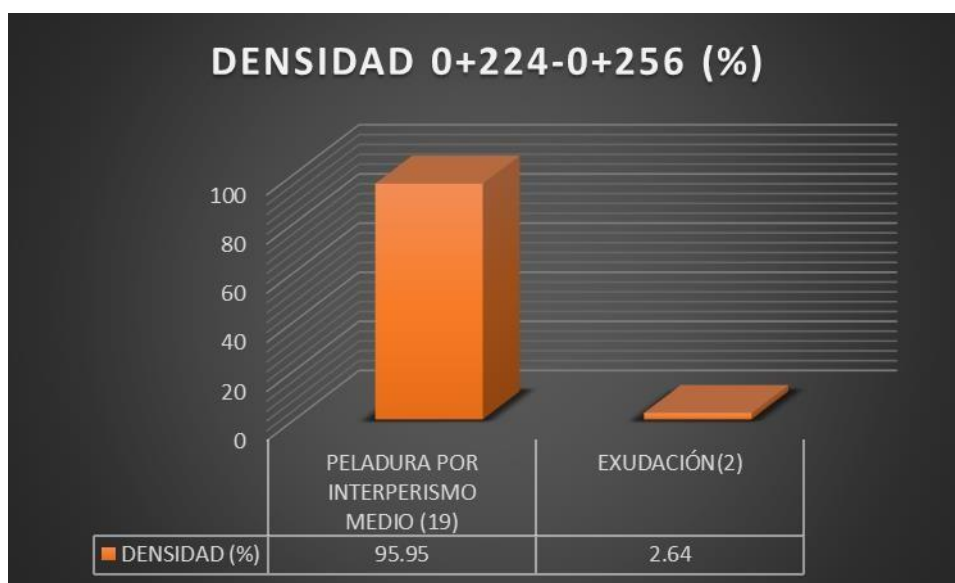
Figura N°9.-Fallas presentes- Tramo 8-(0+224 – 0+256)

La Figura N°9 nos señala solo dos fallas presentes en el tramo de progresiva 0+224-0+256, estas fallas son Peladura por Interperismo en estado medio y exudación, con densidades de 95.95% y 2.64%, presentado un estado de pavimento Bueno, dichas fallas van ir proporcionando con el pasar de tiempo un deterioro a dicha vía.

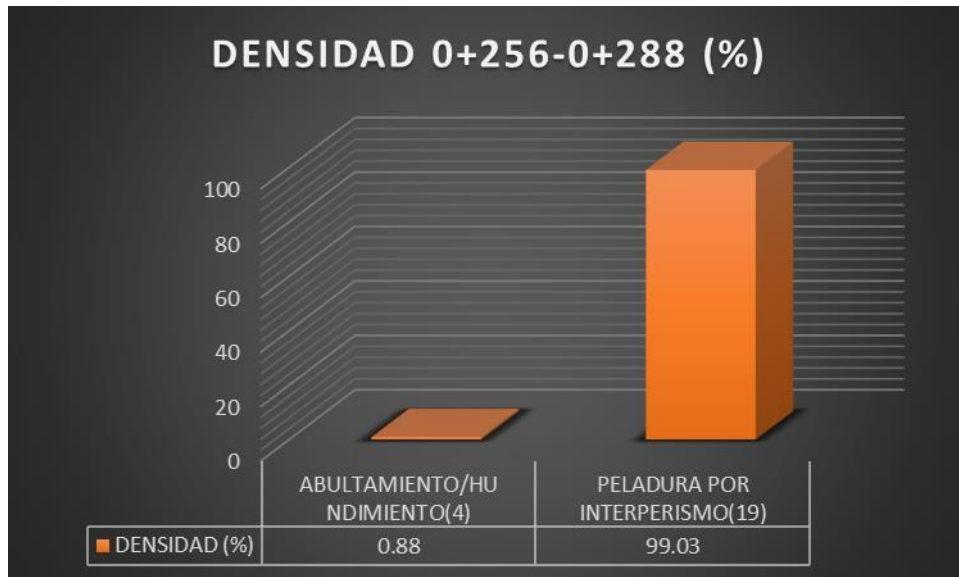
Figura N°10.- Fallas

La Figura N°10 se presentan las fallas que se han detectado en esta parte del pavimento, en el tramo 9 (0+256-0+288), las fallas que están presentes en la unidad de muestra numero 9 son: Abultamiento/ Hundimiento con un 0.88% de densidad y Peladura por Interperismo con 99.03% de densidad, las cuales representan que el pavimento se encuentra en un estado Bueno.

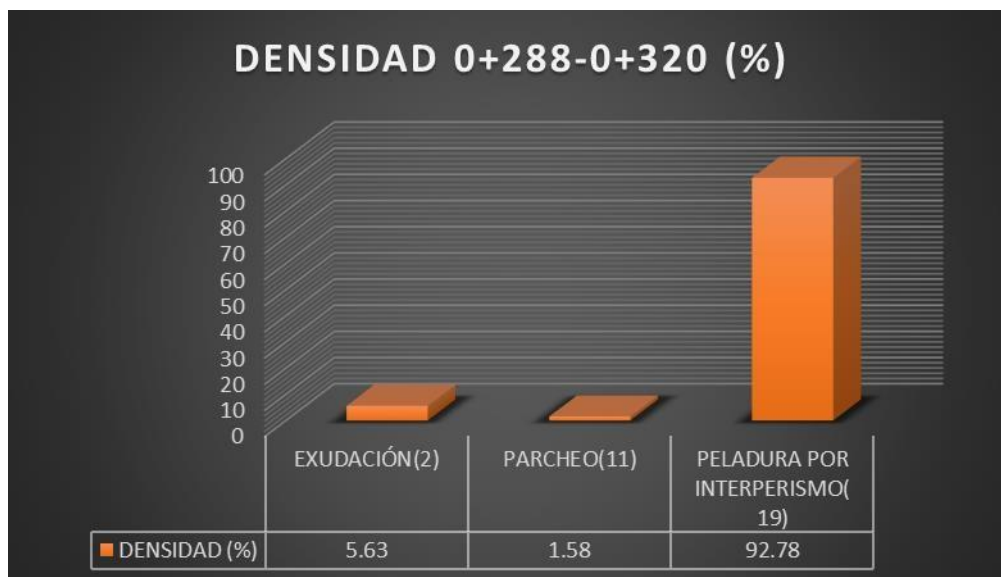
Figura N°11.- Fallas

En la siguiente Figura N°11 se muestran fallas que se han encontrado en el tramo numero 10 (0+288-0+320). En este tramo del pavimento se encuentra en estado Regular, las fallas que se han encontrado son: Exudación, Parcheo y Peladura por Interperismo.

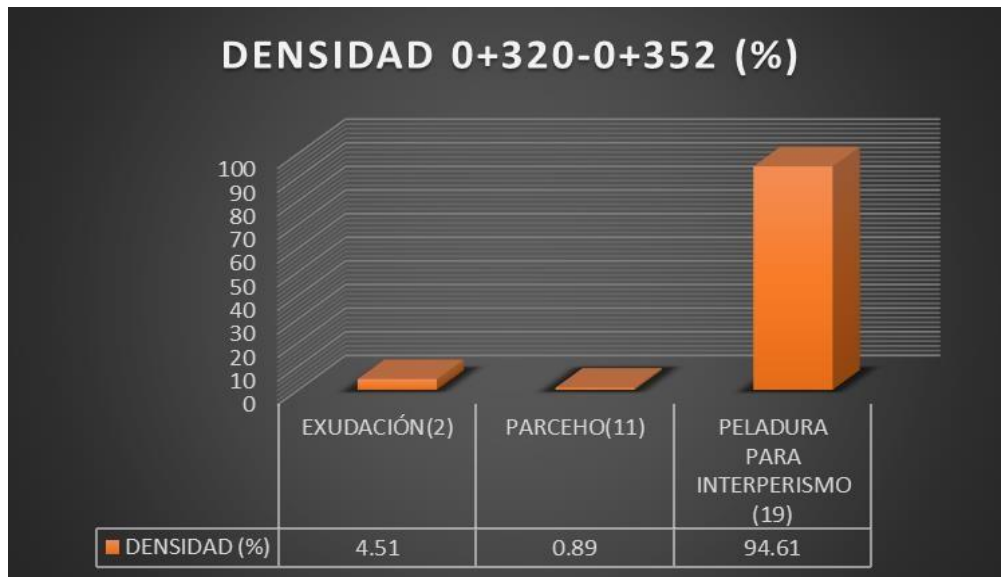
Figura N°12.-Fallas presentes- Tramo 11-(0+320 – 0+352)

En la Figura N°12 señalamos el grafico con las fallas superficiales que se han encontrado en el estudio del tramo de la progresiva (0+320-0+352). El tramo estudiado en esta progresiva presenta un estado Regular producto de estas fallas superficiales: Exudación, Parcheo y Peladura por Interperismo, dichas fallas afectan al pavimento flexible.

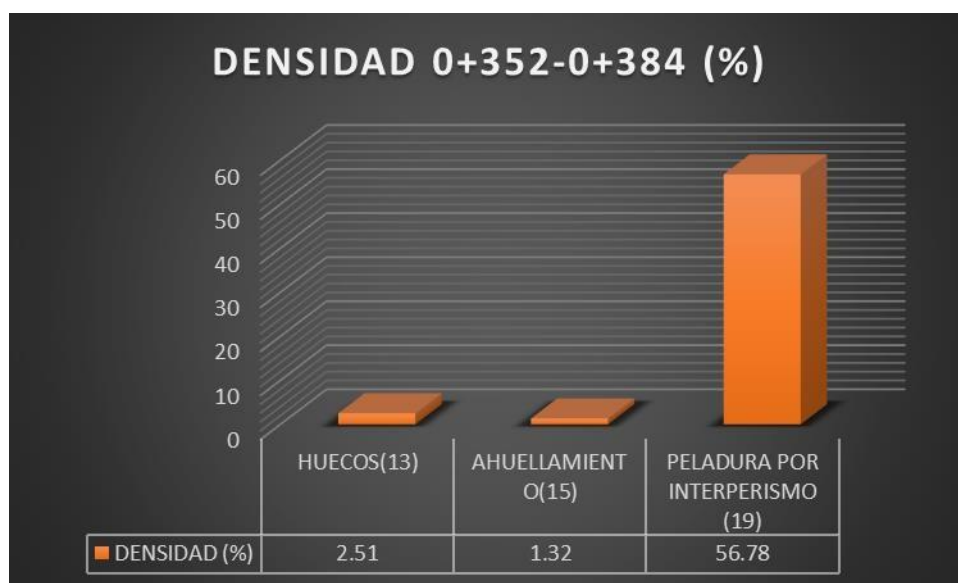
Figura N°13.-Fallas presentes- Tramo 12-(0+352 – 0+384)

En la presente Figura N°13, se presentan las fallas superficiales entre las progresivas 0+352-0+384, entre las fallas que se encontraron son: Huecos que son producto de agentes de erosión que se han venido deteriorando poco a poco, Ahuellamiento, que es resultado del tráfico pesado que transita por la zona.

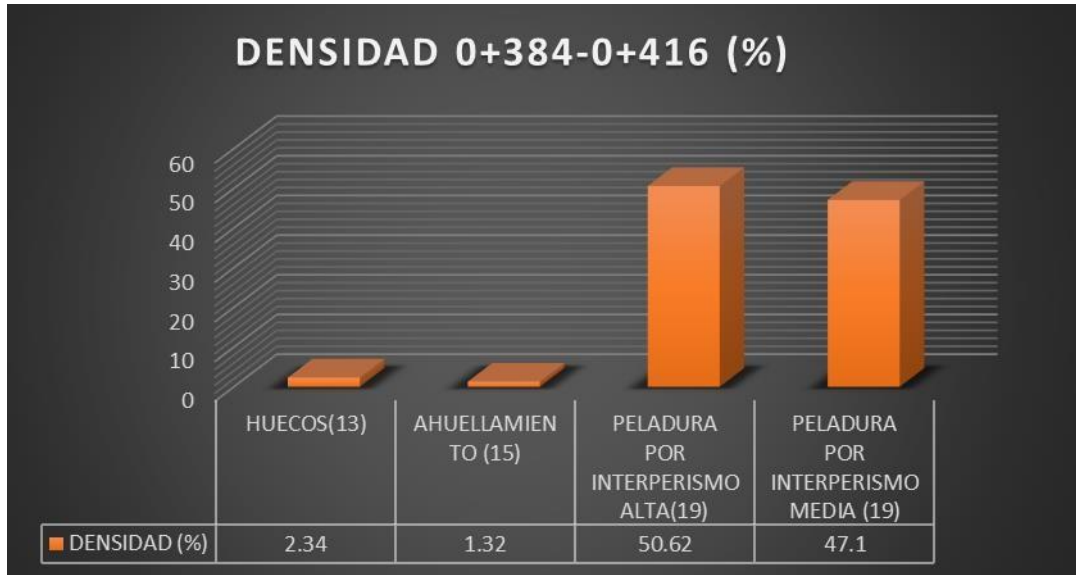
Figura N°14.-Fallas presentes- Tramo 13-(0+384 – 0+416)

El grafico presente en la Figura N°14 las fallas superficiales encontradas en el pavimento dentro de las progresivas (0+384-0+416). En esta sección de la vía se encuentra con un índice PCI fallado producto de presencia de Huecos, Ahuellamiento, Peladura por Interperismo tanto en nivel Alto y Medio, lo que produce que el pavimento este deteriorado.

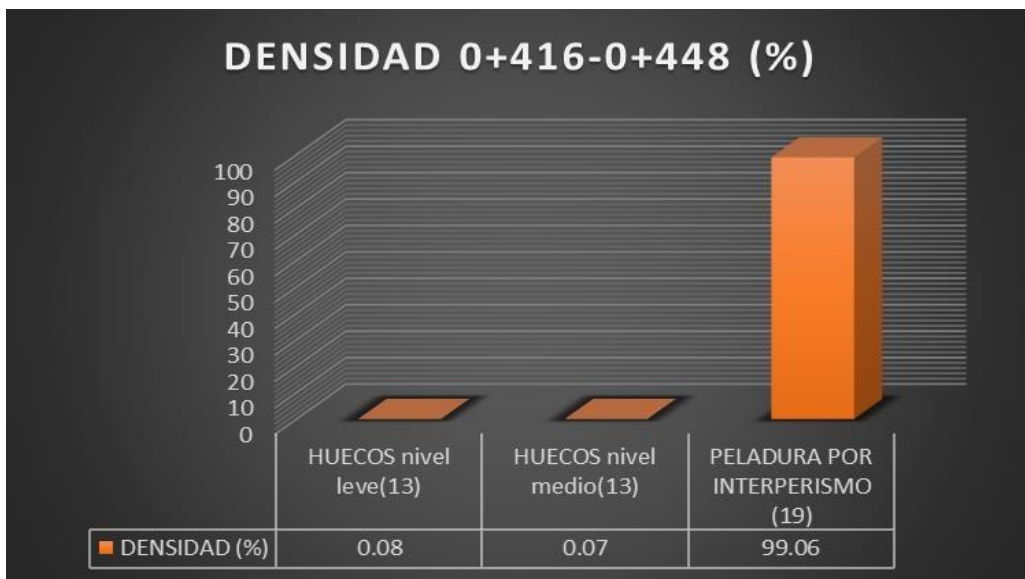
Figura N°15.-Fallas presentes- Tramo 14-(0+416 – 0+448)

La Figura N°15 señala las densidades de las fallas que se han encontrado en la progresiva 0+416 – 0+448, dentro de esta progresiva se presenciaron fallas como Huecos en nivel Leve y Huecos en nivel Medio, así como Peladura por Interperismo, este tramo se encuentra en estado regular, dado que al transcurrir el tiempo se ira deteriorando cada vez más.

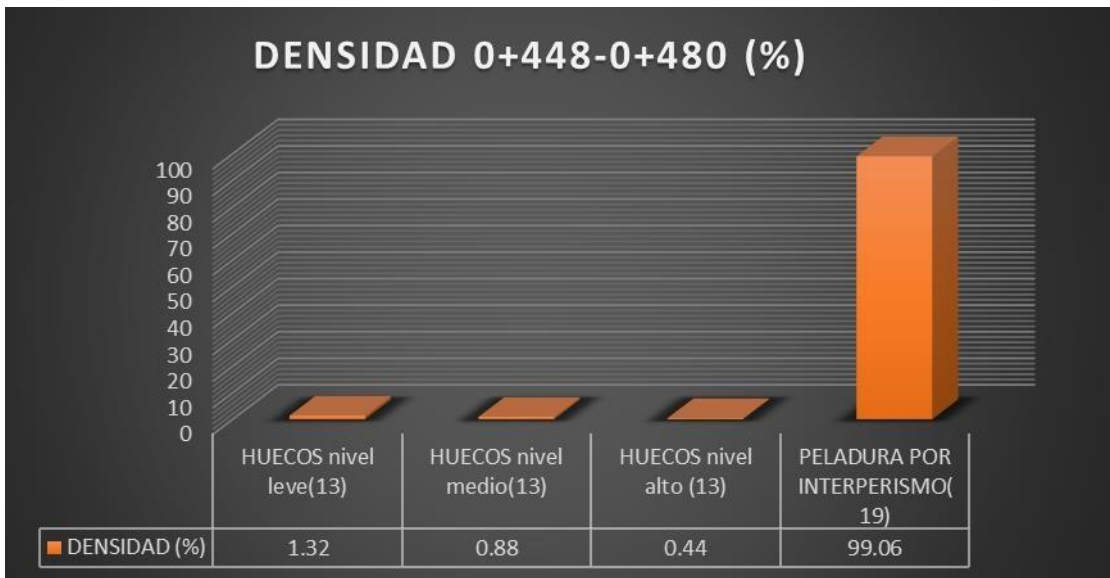
Figura N°16.-Fallas presentes- Tramo 15-(0+416 – 0+480)

En la siguiente Figura N° 16 se presentan las fallas superficiales que se han encontrado en el tramo 0+448 – 0+480 el cual su estado es Muy Malo ya que se encontraron las siguientes fallas: Huecos nivel leve, Huecos nivel Medio y Huecos nivel alto así también Peladura por Interperismo, estas fallas son resultado de la falta de un mantenimiento y la acumulación de agua a falta de un buen drenaje pluvial

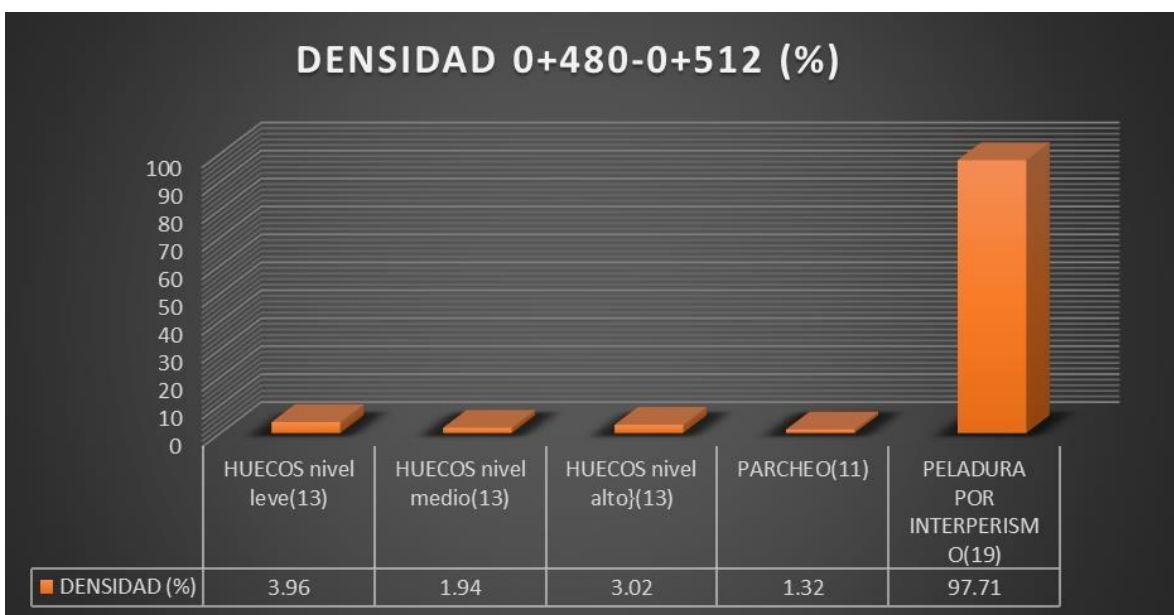
Figura N°17.-Fallas presentes- Tramo 16-(0+480 – 0+512)

La Grafica del tramo número 16 (0+480 – 0+512) se encontraron fallas superficiales tales como: Huecos en nivel leve, medio y alto, también Parcheo y Peladura por Interperismo, esto hace que este tramo del pavimento se encuentre en un estado Muy Malo.

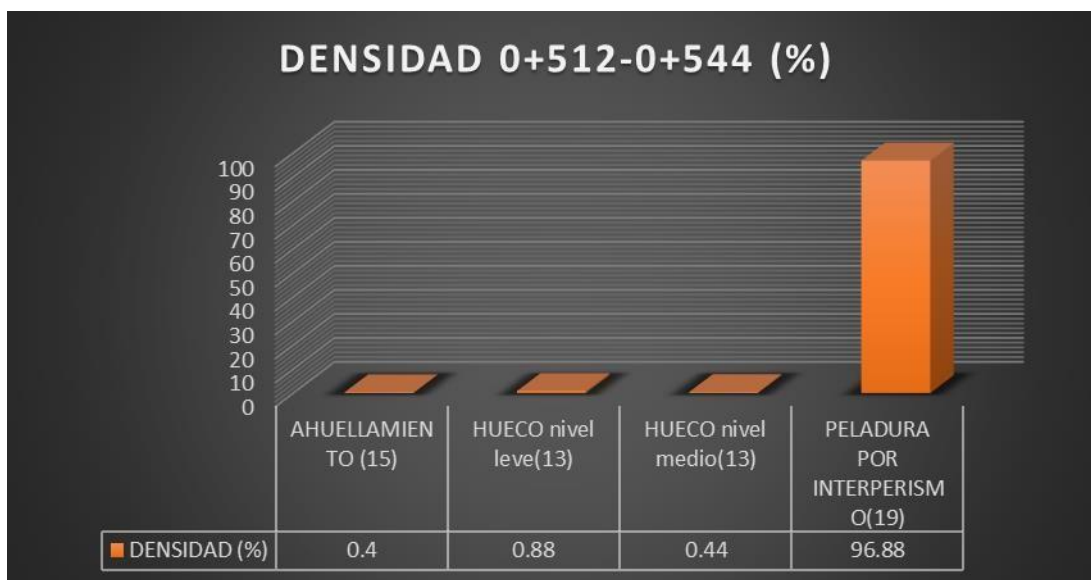
Figura N°18.-Fallas presentes- Tramo 17-(0+512 – 0+544)

La presenta Grafica Numero 18 nos presenta las fallas superficiales que están presentes en la progresiva 0+512 – 0+544, en el cual el pavimento se encuentra en un estado Muy Malo, las fallas que se encontraron fueron las siguiente: Ahuellamiento, Huevo en nivel tanto medio como leve y Peladura por Interperismo, estas fallas hacen que este tramo del pavimento se encuentre en un mal estado.

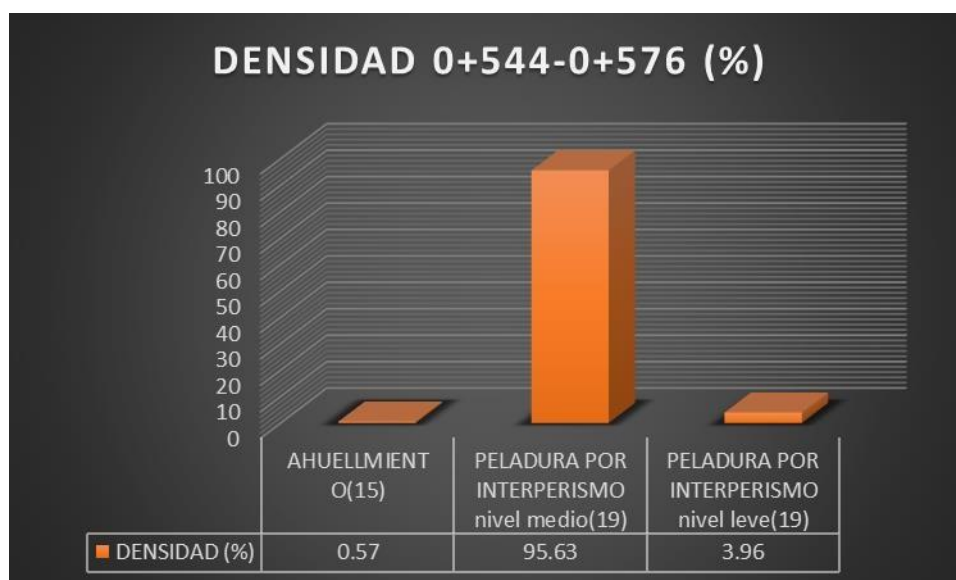
Figura N°19.-Fallas presentes- Tramo 18-(0+544 – 0+576)

La grafica N° 19 nos señala los niveles de densidad que se han presentado en las fallas superficiales dentro de la progresiva 0+544 a la progresiva 0+576, las fallas superficiales encontradas son: Ahuellamiento por el transitar de vehículos pesados adicionalmente esto también presenta Peladura por Interperismo en los niveles leve y medio.

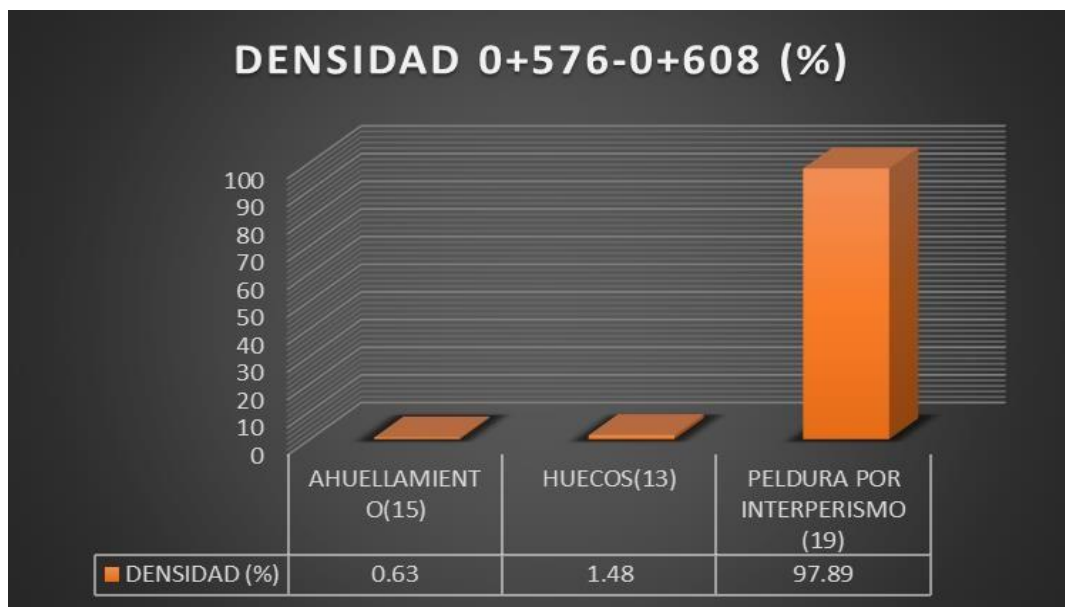
Figura N°20.-Fallas presentes- Tramo 19-(0+576 – 0+608)

La Figura N°20 nos muestra el tipo de fallas que se han encontrado al realizar el estudio del PCI en el tramo (0+576-0+608), estas fallas hacen que en este tramo del pavimento se encuentre en un estado Muy Malo, las fallas son las siguientes: Ahuellamiento con un 0.63%, la presencia de Huecos con una densidad de 1.48% y Peladura por Interperismo con 97.89%.

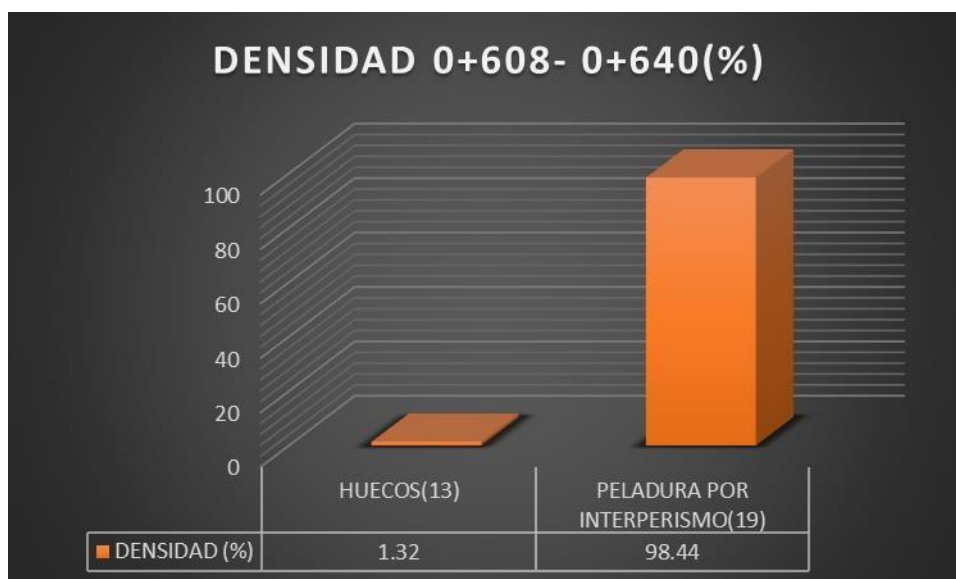
Figura N°21.-Fallas presentes- Tramo 20-(0+608 – 0+640)

La Figura Número 21 nos representa las fallas que hemos encontrado en la progresiva 0+608-0+640, estas fallas hacen que parte de este tramo el pavimento se encuentre en un estado Regular, estas fallas superficiales son: Huecos y Peladura por Interperismo.

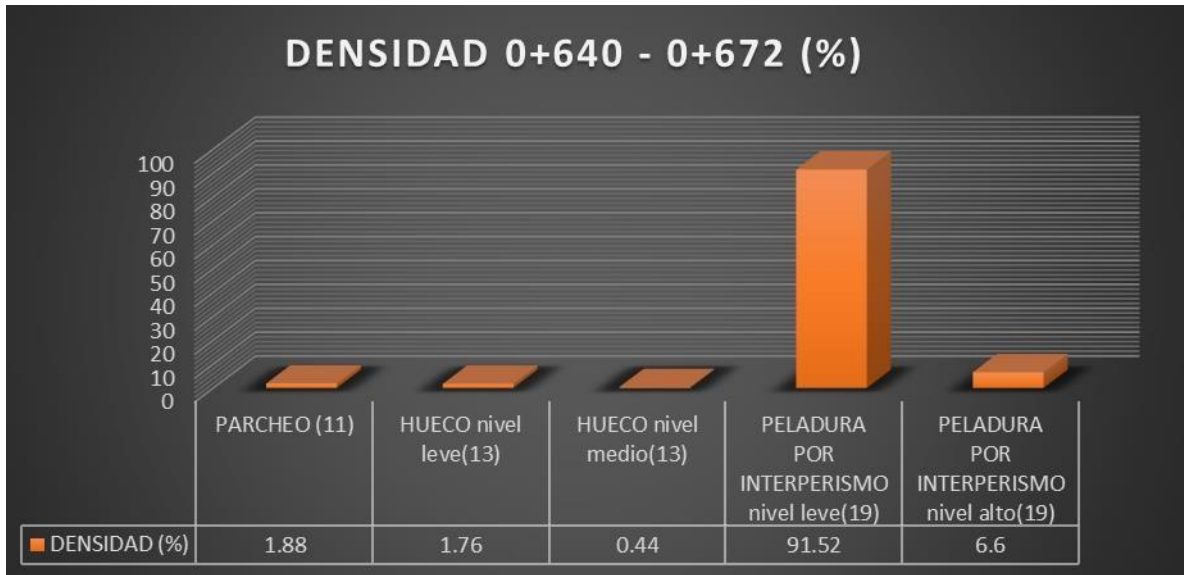
Figura N°22.-Fallas presentes- Tramo 21-(0+640 – 0+672)

En la presente Figura N° 22 se hace presencia de las fallas encontradas en el tramo 0+640 – 0+672 el cual el pavimento se encuentra en estado Regular, estas fallas son: Parcheo, Huevo en nivel medio, Huevo en nivel medio y Peladura por Interperismo en nivel leve y alto, estas fallas presentes hacen que el pavimento tenga un desgaste en su carpeta de rodadura.

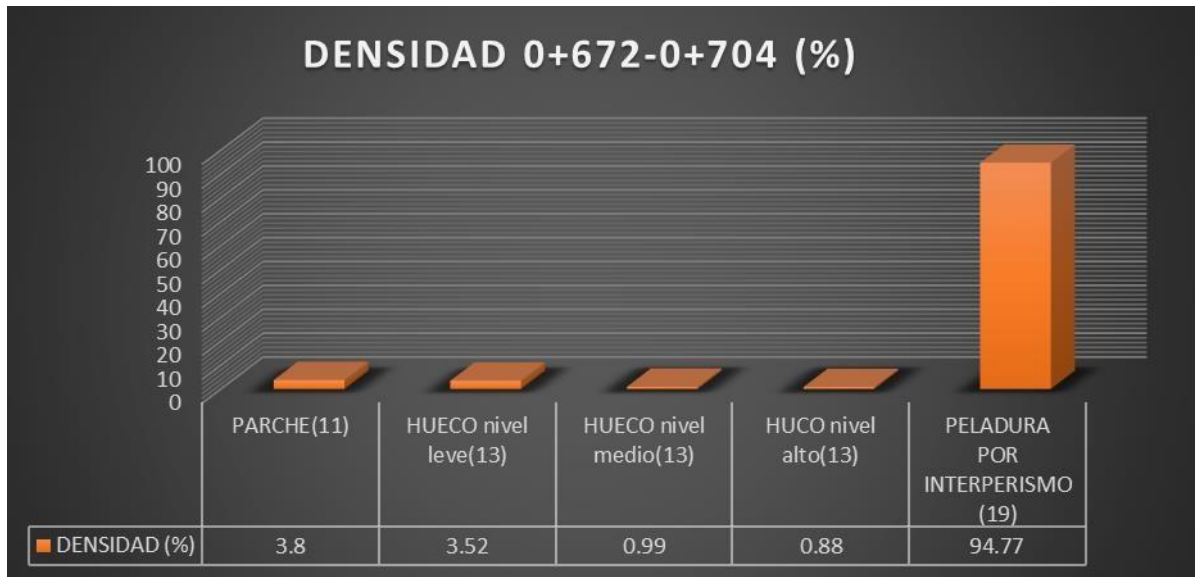
Figura N°23.-Fallas presentes- Tramo 22-(0+672 – 0+704

La siguiente Figura N°23 indica las fallas superficiales que se han encontrado en el tramo a estudiar (0+672 – 0+704), se señalan las siguientes fallas: Parches, Huecos en nivel leve y medio, así como Peladura por Interperismo, producto de estas fallas este tramo del pavimento se encuentra en un estado Muy Malo.

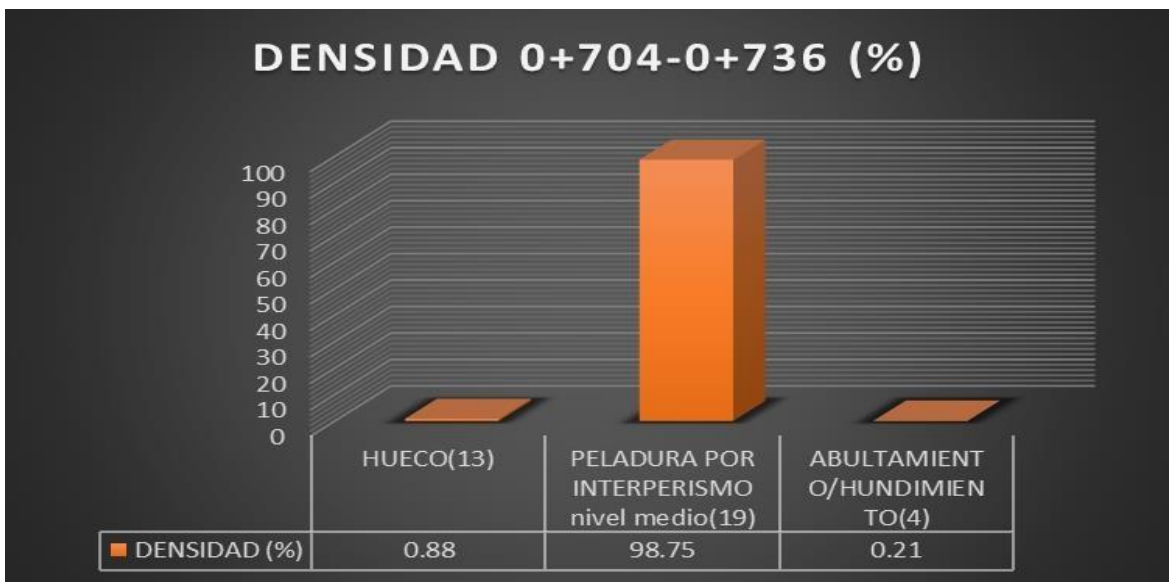
Figura N°24.-Fallas presentes- Tramo 23-(0+704 – 0+736)

La Figura N°24, nos indica las fallas y el estado de las densidades en el que se encuentra el tramo 0+704 – 0+736. El resultado del estado de dicho tramo es Malo, dado que tiene la presencia de fallas como: Huecos, Peladura por Interperismo y Abultamiento/ Hundimiento.

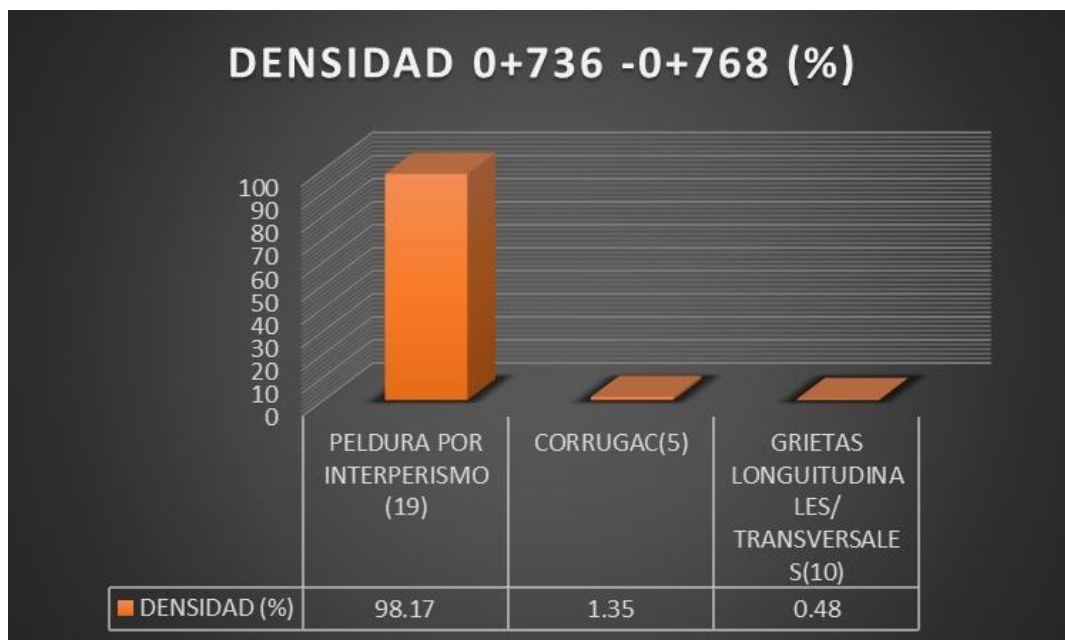
Figura N°25.-Fallas presentes- Tramo 24-(0+736 – 0+768)

En la Figura N°25 se encuentran las fallas superficiales en el tramo 0+736 – 0+768, el pavimento se encuentra en un estado Regular por la presencia de dichas fallas: Peladura por Interperismo, Corrugación y presencia de Grietas Longitudinales y Transversales, por falta de mantenimiento dicha vía.

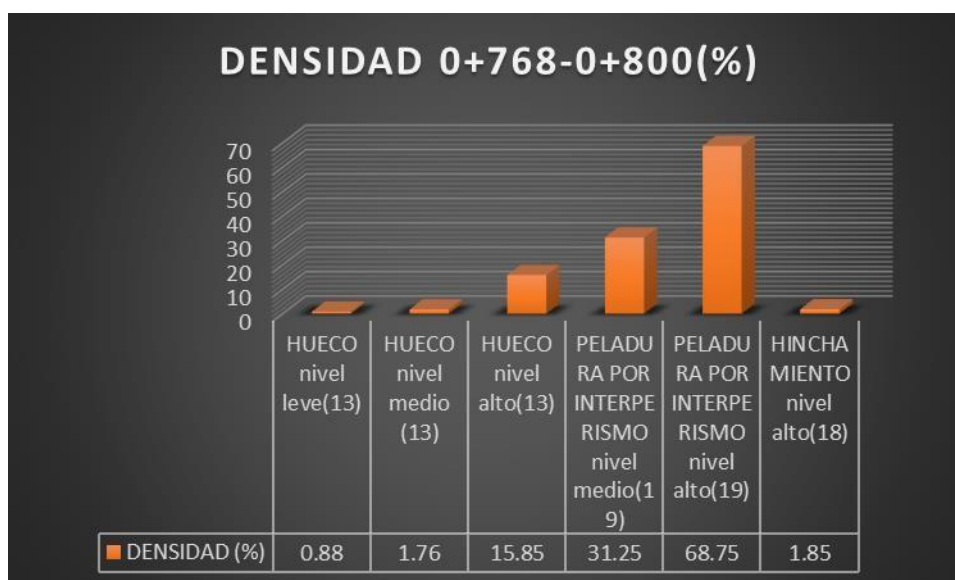
Figura N°26.-Fallas presentes- Tramo 25-(0+768 – 0+800)

En la siguiente Figura N°26 el cual nos indica las fallas que se han encontrado en el Tramo (0+768 – 0+800), en dicho tramo se han encontrado fallas como Huecos en nivel leve, medio y alto, también Peladura Por Interperismo en niveles medio y alto, así como Hinchamiento en nivel Alto, esta parte del pavimento se encuentra en un estado XXXX dado que está a falta de un mantenimiento.

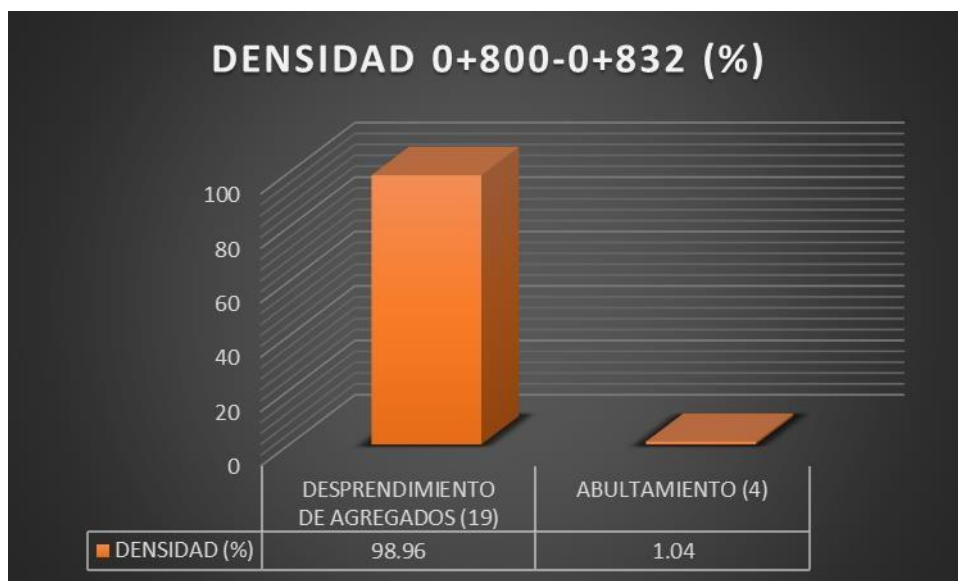
Figura N°27.-Fallas presentes- Tramo 26-(0+800 – 0+832)

del Pavimento es Bueno. La Figura 27 señala las Densidades de cada falla superficial.

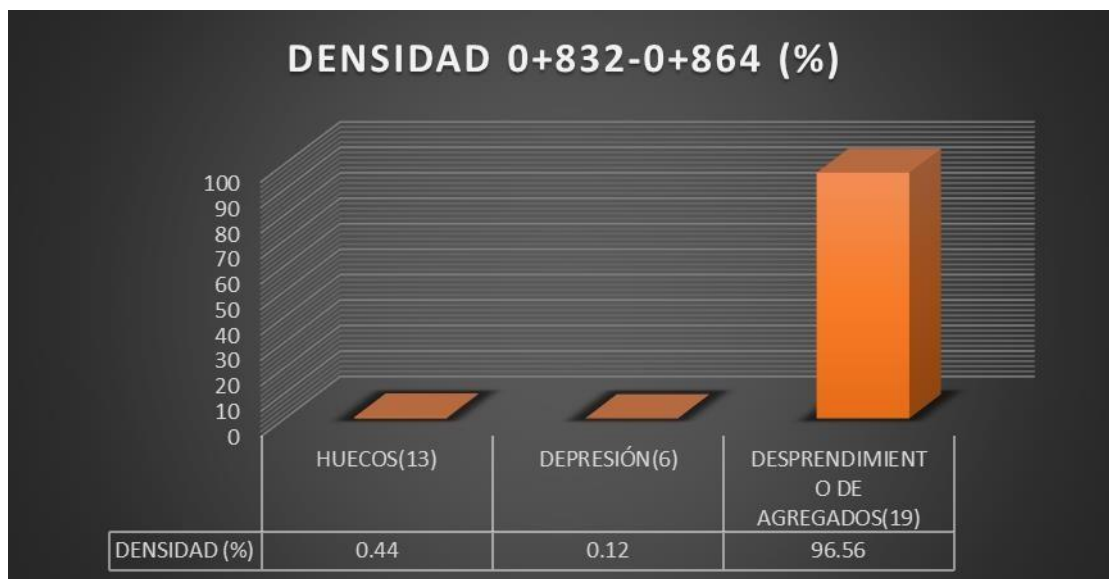
Figura N°28.-Fallas presentes- Tramo 27-(0+832 – 0+864)

En la Figura 28, nos señala el tramo número 27 (0+832 – 0+864) en el cual nos presentan las fallas que se presentan: Huecos, Depresión y Desprendimiento de Agregados, estas fallas existentes hacen que el pavimento se encuentre en un estado Regular, por falta de un buen mantenimiento.

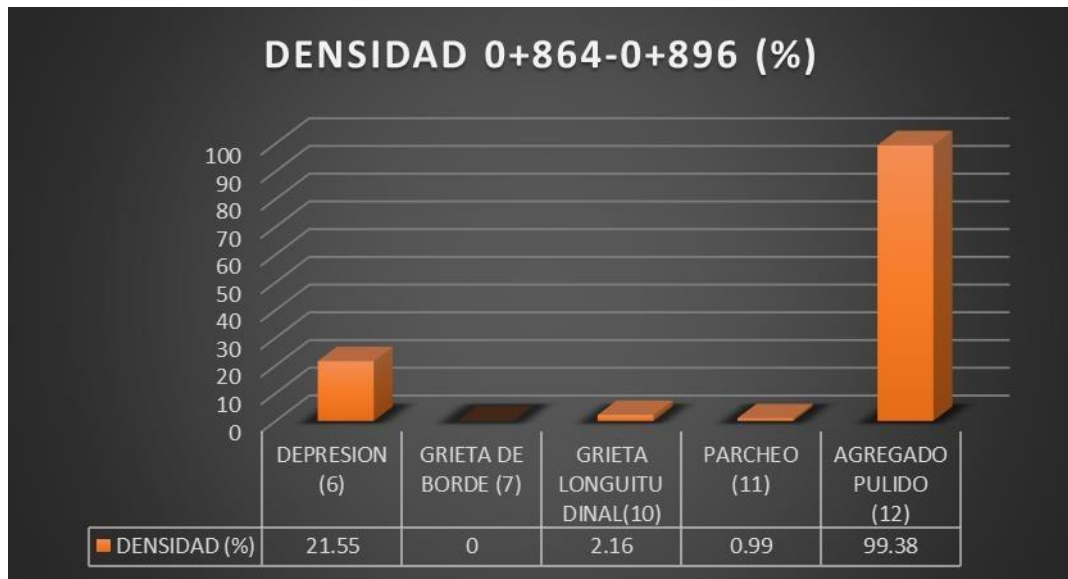
Figura N°29.-Fallas presentes- Tramo 28-(0+864 – 0+896)

La siguiente Figura N°29, nos representa las fallas superficiales encontradas en el tramo estudiado (0+864 – 0+896), el estado de este tramo es Regular, dado que en el se encuentran las siguientes fallas: Depresión, Grieta Longitudinal/transversal, Parcheo y Agregado Pulido.

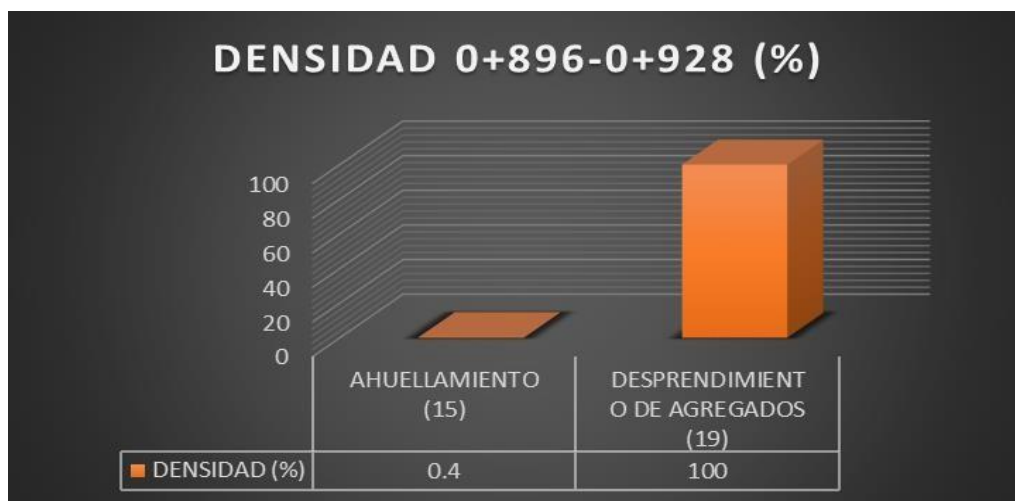
Las fallas que se han encontrado en el tramo numero 29 es representado por la figura N°30, nos señala las siguientes fallas: Ahuellamiento, que es producto del tráfico pesado que transita por la vía y Desprendimiento de agregados ocasionado por la falta de un mantenimiento, esto hace que el estado de este tramo del pavimento se encuentre en un estado Bueno por debajo del mejor rango que señala el PCI.

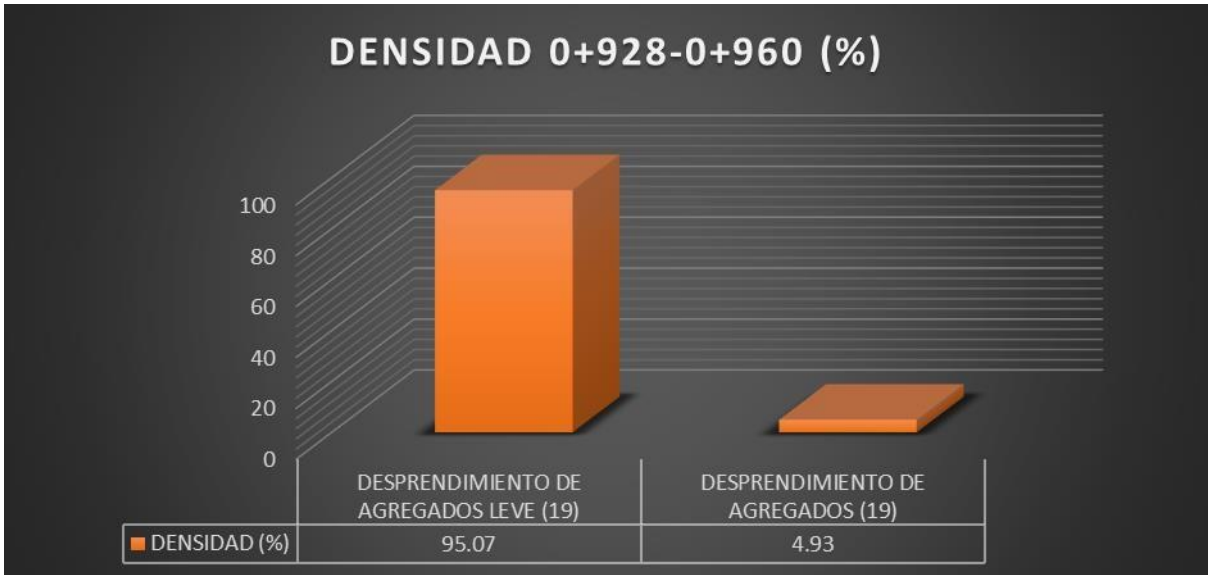
Figura N°31.-Fallas presentes- Tramo 30-(0+928 – 0+960)

En la Figura N°31, nos muestra el grafico con las fallas encontradas en el tramo número 30, las fallas que se encuentran presentes son Desprendimiento de Agregados en nivel leve y medio, el cual hace que este tramo se encuentre en un Estado solamente Bueno.

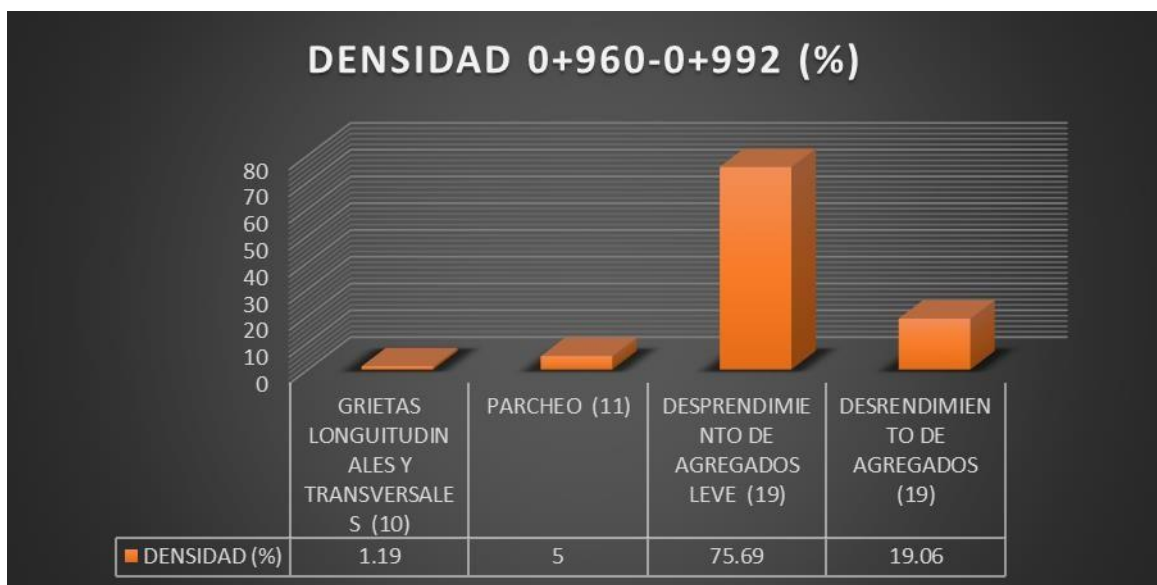
Figura N°32.-Fallas presentes- Tramo 31-(0+960 – 0+992)

En la gráfica número 32, se señalan las fallas superficiales con sus respectivas densidades, en el tramo (0+960 – 0+992) entre las fallas encontradas están: Grietas Longitudinales/ Transversales, Parcheo y Desprendimiento de Agregados tanto en nivel Leve como Medio.

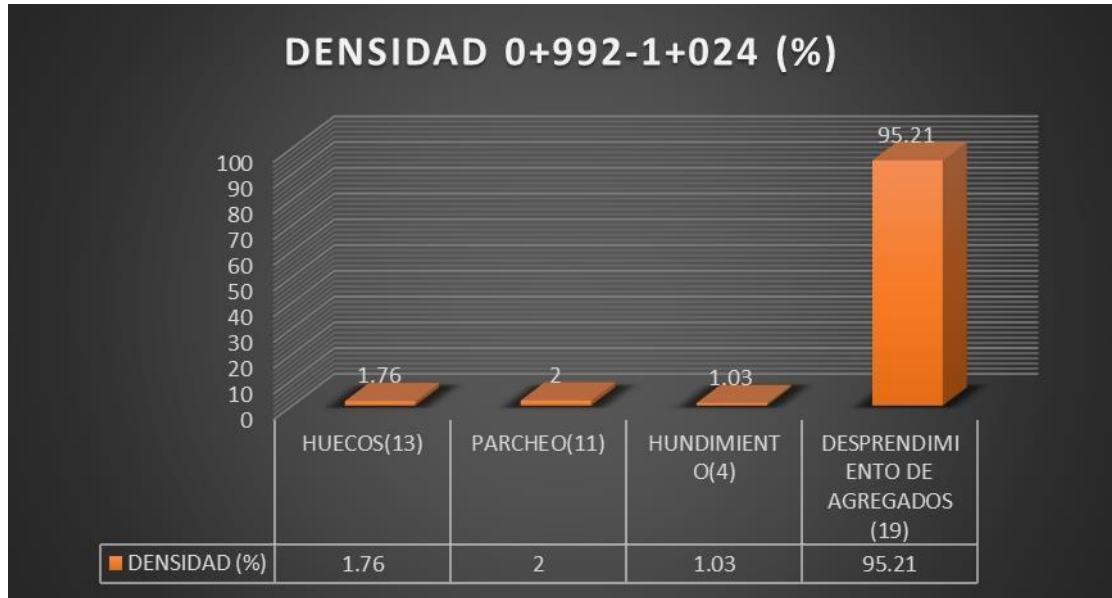
Figura N°33.-Fallas presentes- Tramo 32-(0+992 – 1+024)

En el último tramo (0+922 – 1+024) se presentan las siguientes fallas señaladas en la Figura N°33: Huecos, Parcheos, Hundimientos y desprendimiento de Agregados las cuales hacen que el tramo de estudio hacen que se encuentre en un Estado malo, a falta de un buen mantenimiento.
