UNIVERSIDAD CÉSAR VALLEJO

“Evaluación de las fallas superficiales del pavimento flexible de la Avenida Integradora Norte en el distrito de Piura 2021”

TESIS PARA OBTENER EL TÍTULO PROFESIONAL DE:

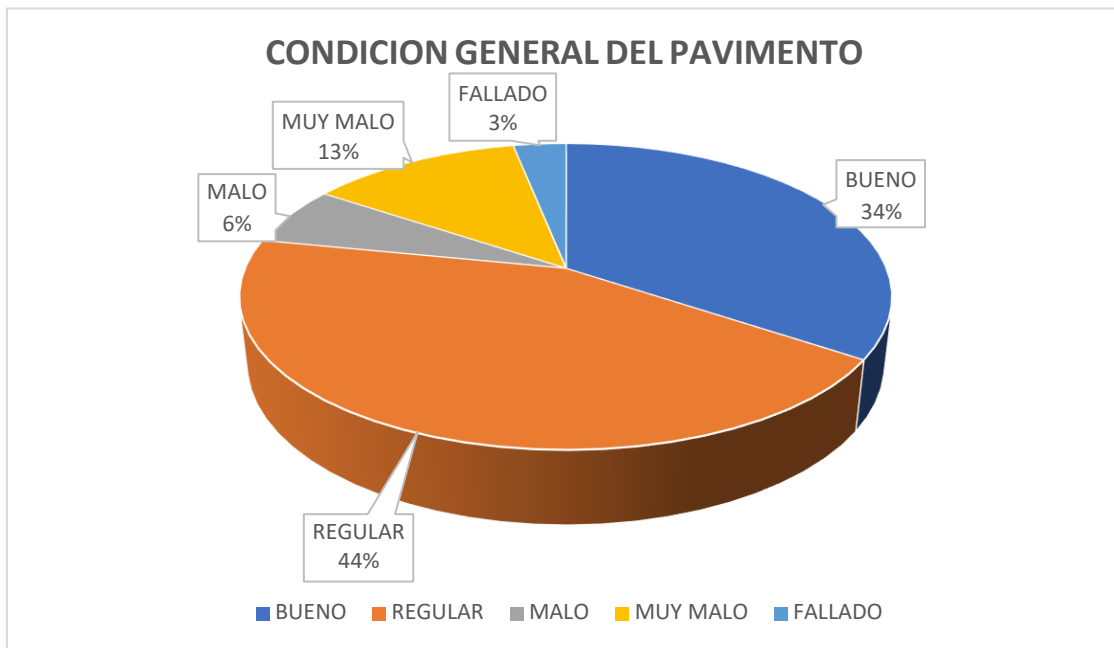
Figura 34: Condición General del Pavimento

En la tabla N°5 se muestran en resumen los resultados de los índices de condición del pavimento, PCI, en compilación de cada una de la unidades de muestra que evaluaron observando las distintas fallas superficiales que el estudio contempla, observando entonces que las unidades de muestra como la UM-025 y UM-026 registraron índices de 68 de PCI, en cuanto a la condición regular del pavimento, se encontraron 14 unidades de muestra, además 2 unidades en condición mala con índices PCI de 30 y 32, mientras que en condición muy mala se encontró 4 unidades de muestra,

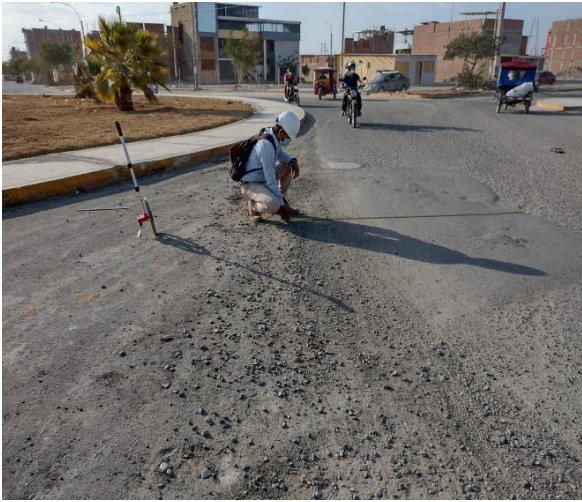
Figura N° 64: Parcheo

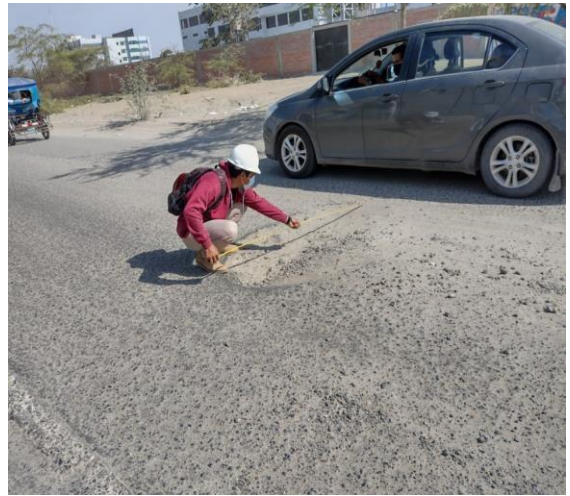
Figura N° 65: Bache

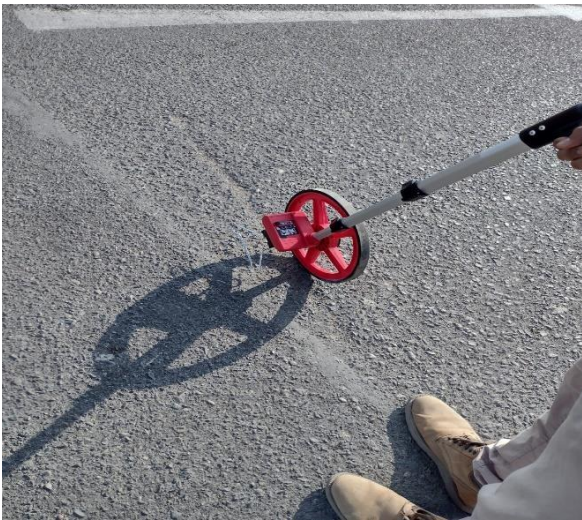
Figura N° 66: grieta longitudinales y transversales

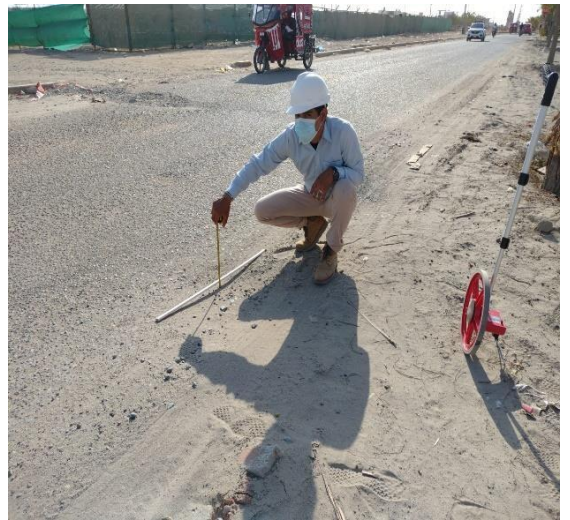
Figura N° 67: Ahuellamiento

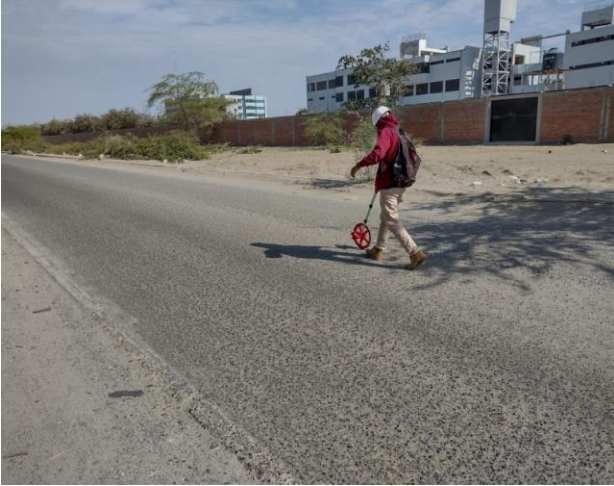
Figura N° 67: Desprendimiento de agregados

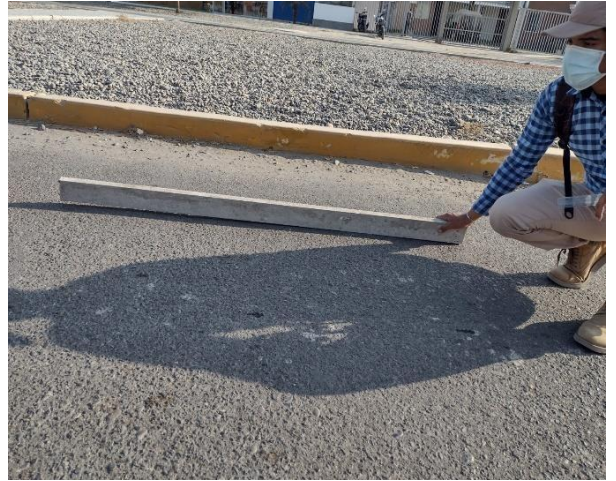
Figura N° 68: Corrugación

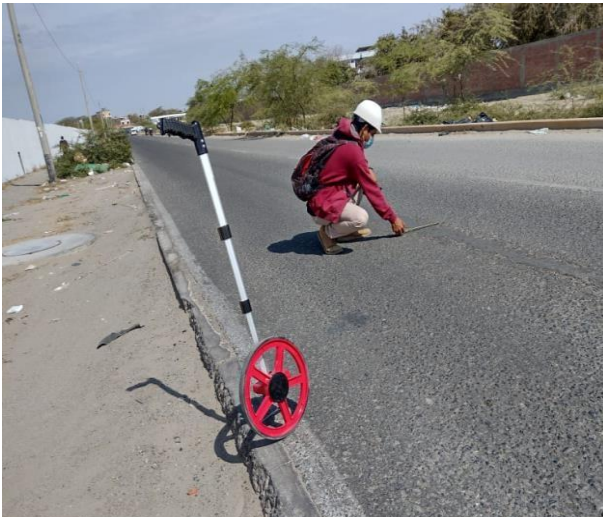
Figura N° 69: exudación

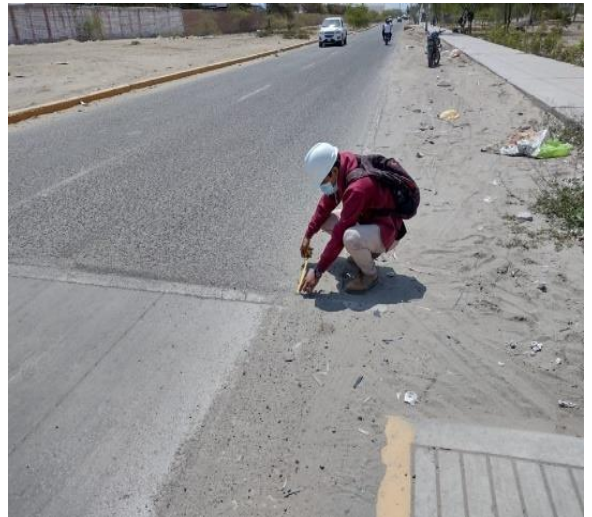
Figura N° 70: Desplazamiento
