UNIVERSIDAD CÉSAR VALLEJO

“Vulnerabilidad sísmica en viviendas de albañilería autoconstruidas
del Pueblo Joven Ramón Castilla, distrito de Chimbote, Ancash –
2022”

**TESIS PARA OBTENER EL TÍTULO PROFESIONAL DE:
INGENIERO CIVIL**

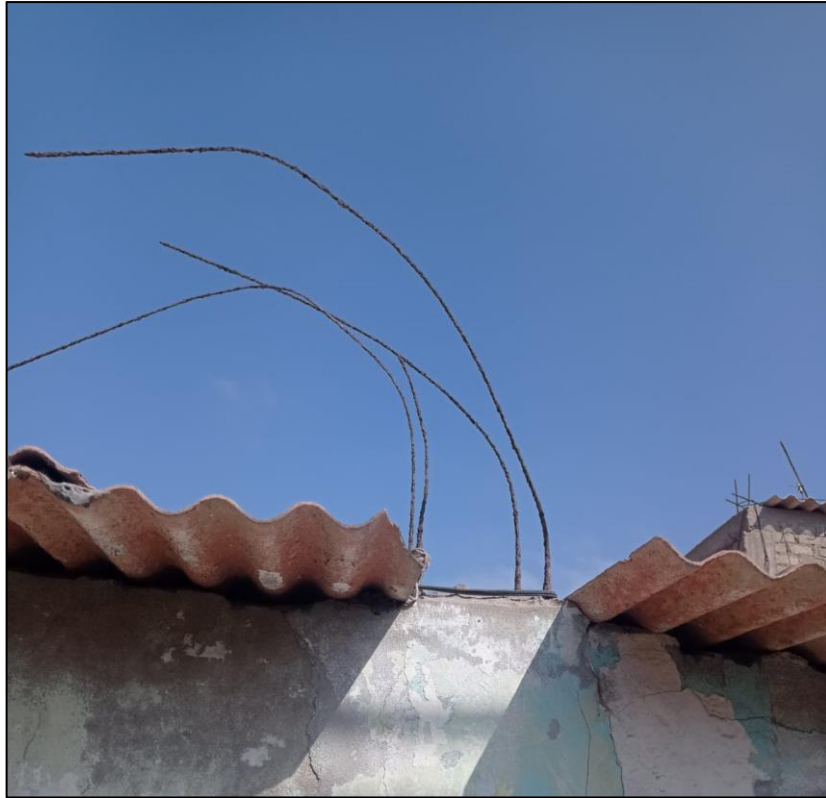
Foto 13. *Acero corroído.*

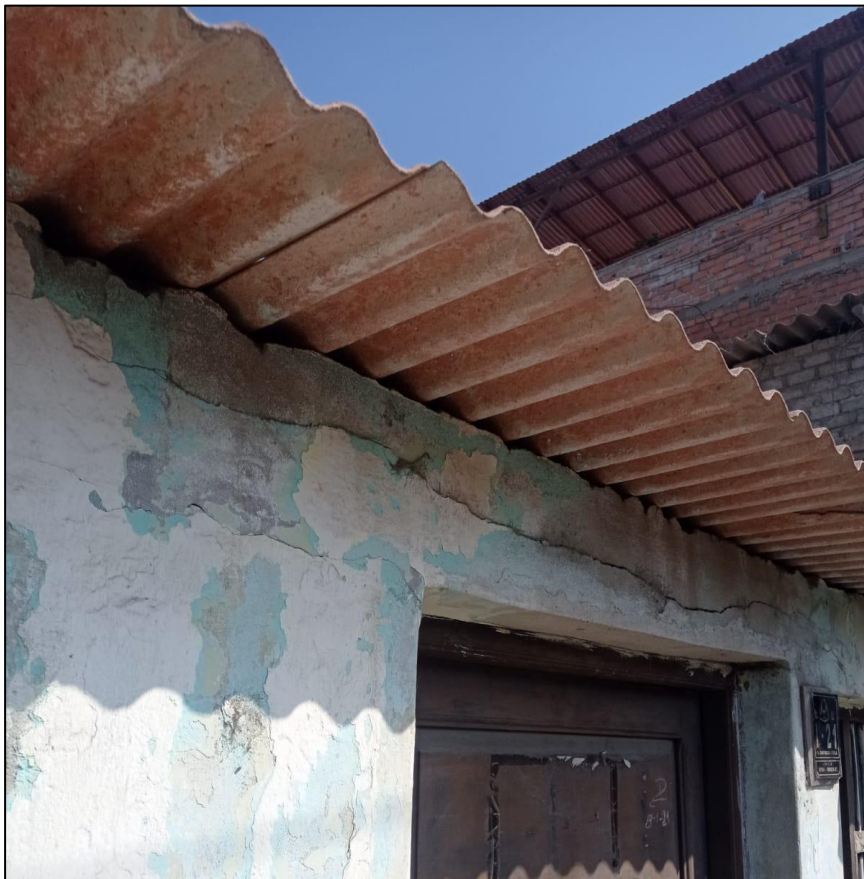
Foto 14. *Grietas presentadas en vivienda I21.*

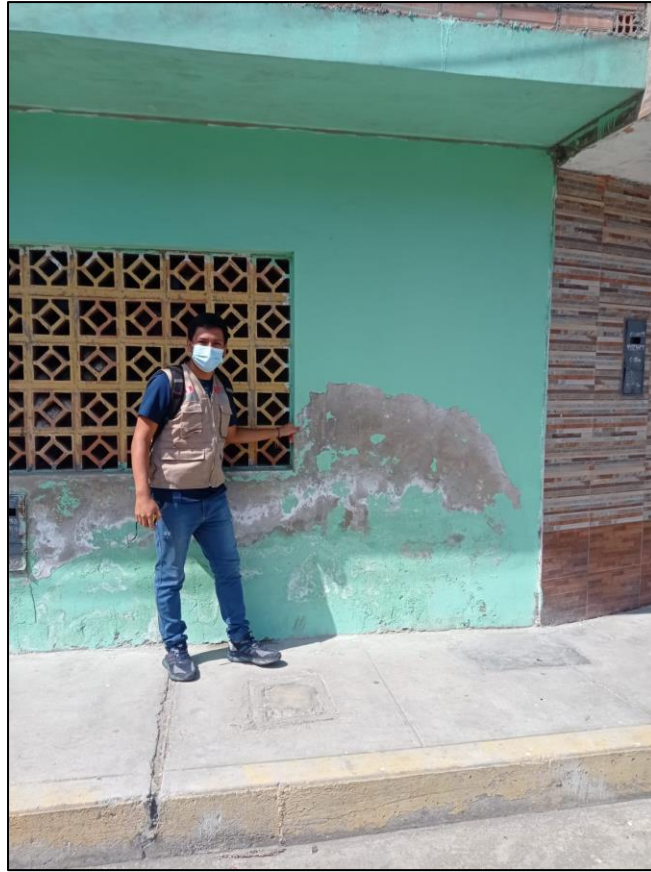
Al encontrarse la zona de estudio en un nivel freático superficial, es el mayor factor que incide en el deterioro de los elementos estructurales y por ende aumenta la vulnerabilidad sísmica de la edificación.

Foto 15. *Eflorescencia a una altura de 1.50m en fachada de vivienda.*

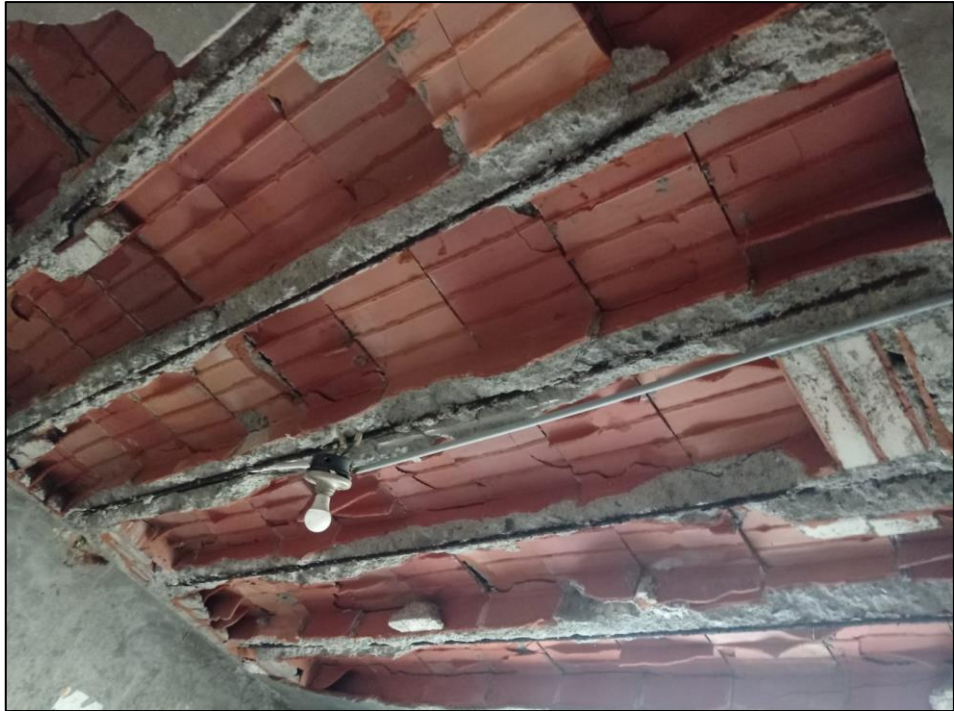
Foto 17. *Acero de vigueta oxidado y desprendimiento de ladrillos y tarrajeo de losa.*

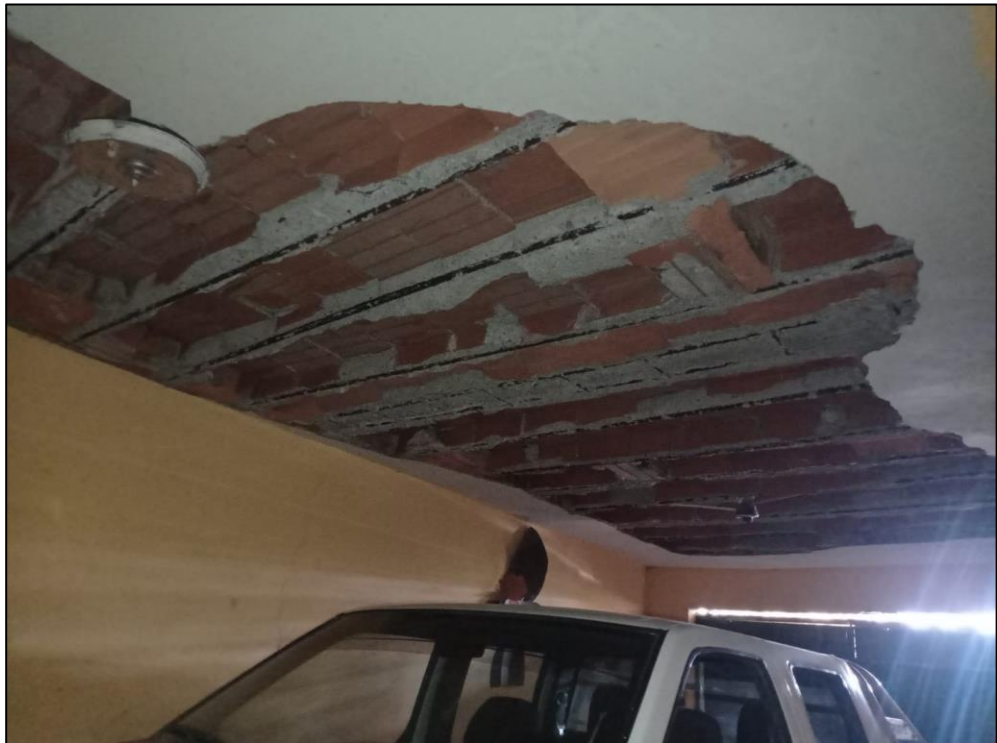
Foto 18. *Desprendimiento de ladrillos y tarrajeo de losa.*

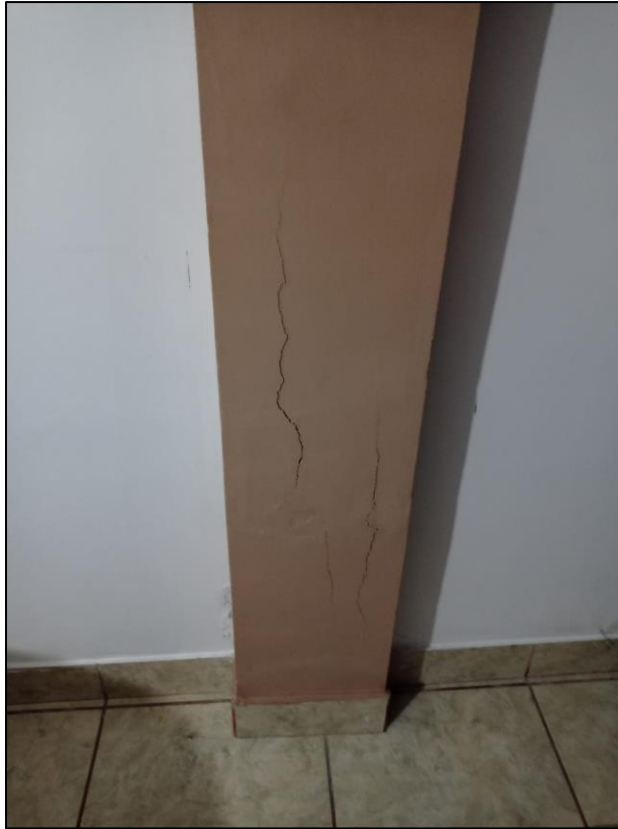
Foto 23. *Presencia de grietas en columna.*

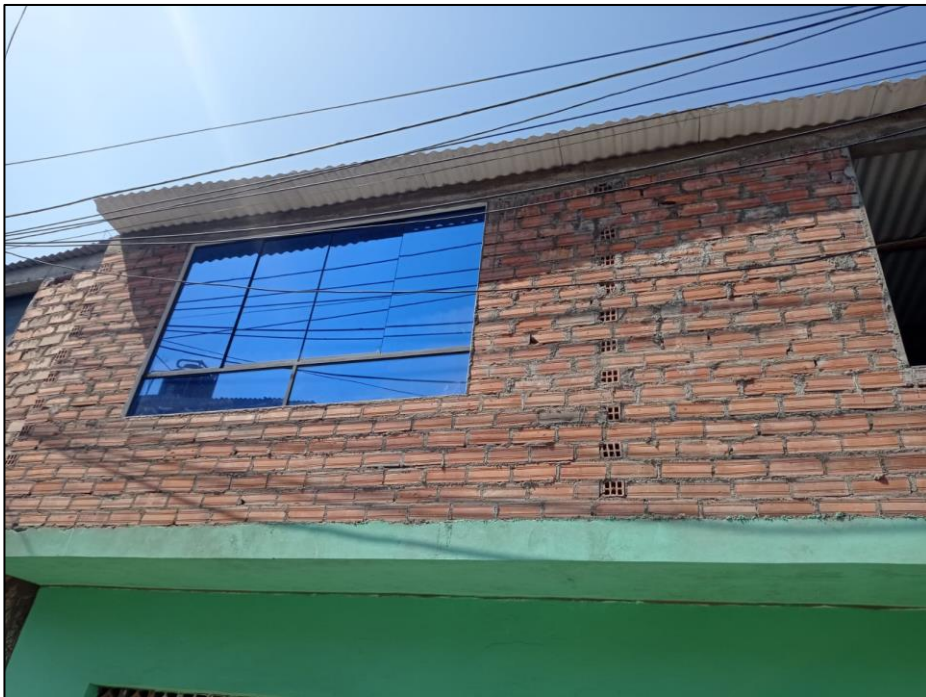
Foto 24. *Uso de ladrillo pandereta.*
