UNIVERSIDAD CÉSAR VALLEJO

**Determinación del estado del pavimento mediante los métodos
PCI y VIZIR y propuesta de mejora en Wichanzaos – La Esperanza**

TESIS PARA OBTENER EL TÍTULO PROFESIONAL DE:

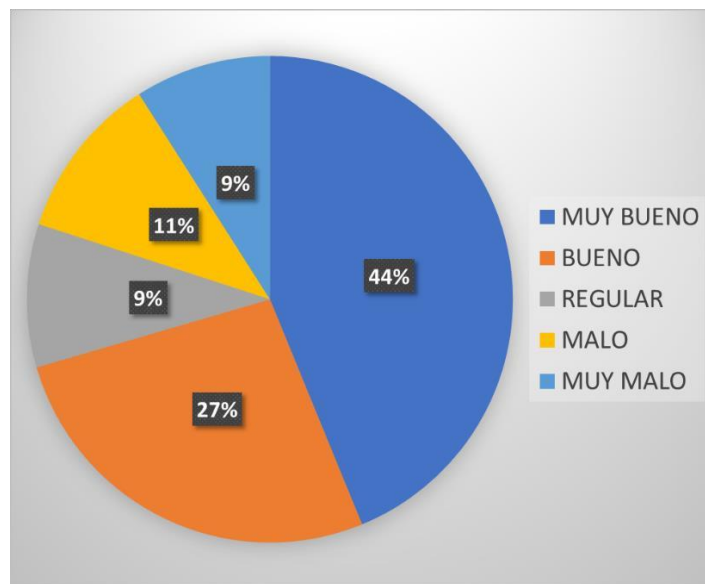
Figura 1. Estado del pavimento según PCI por unidad de muestra

En la figura 1, tenemos como resultado que el 44% de las secciones tuvieron un estado muy bueno, el 27% fueron de estado bueno, seguido por el 9% que corresponde a regular, en estado malo se encontró el 11% de las secciones y finalmente 9% que representa las secciones en estado malo.

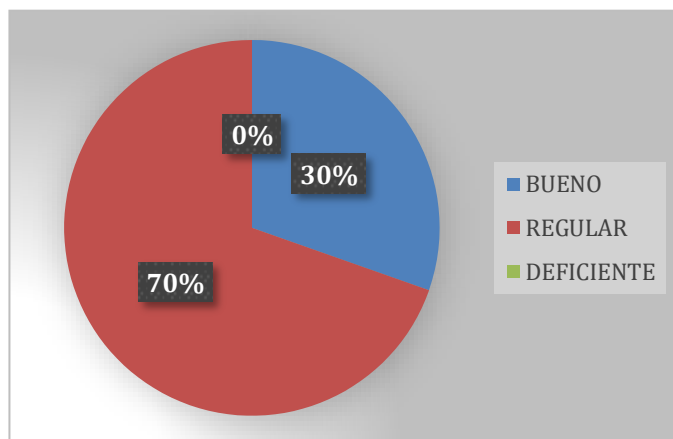
Figura 2. Estado del pavimento por unidad de muestra

A continuación, se presenta la figura 2 en la que se puede reconocer que la mayoría de las unidades de muestreo poseen un estado REGULAR, cabe resaltar que este porcentaje representa a la falla de tipo A puesto que las fallas de tipo B no influyen para la clasificación de esta metodología ya que los daños de este último tipo se identifican por su condición funcional y su origen se encuentra más bien en deficiencias constructivas.
