Evaluación de Fallas Superficiales del Pavimento Flexible Aplicando
Método PCI para Mejoramiento de la Carretera La Unión-
Guelleycancha, Huánuco 2022.

TESIS PARA OBTENER EL TÍTULO PROFESIONAL DE:

Ingeniero Civil

Zevallos Soto, Jhony Kiler (orcid.org/0000-0001-6338-4847)

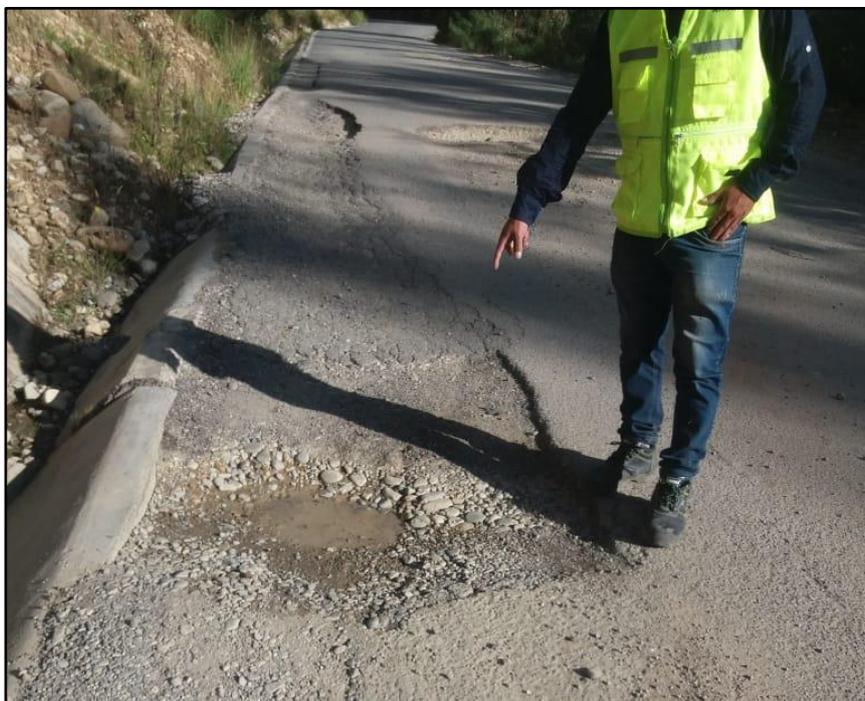
Tipo de falla: Huevo y Piel de cocodrilo.

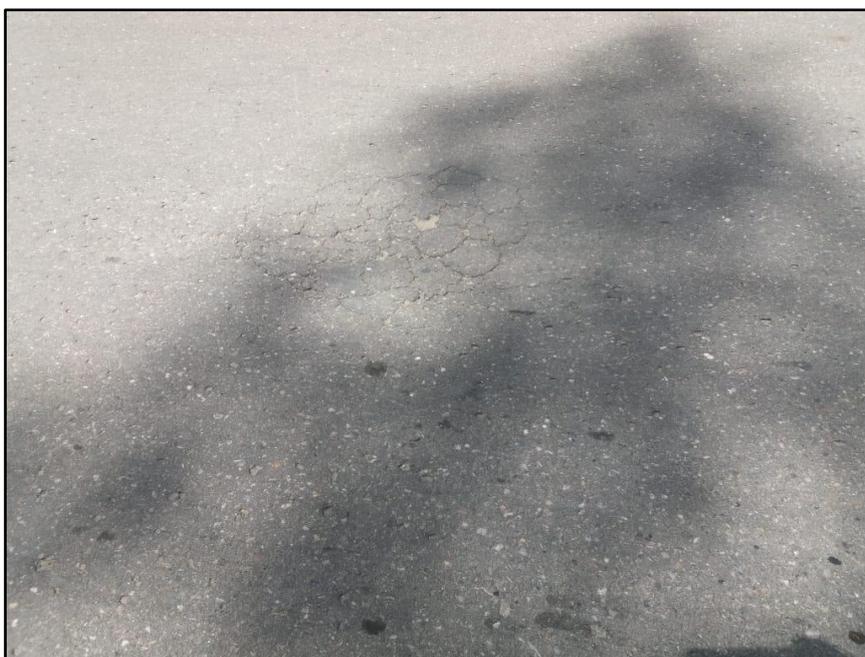
Tipo de falla: Piel de cocodrilo

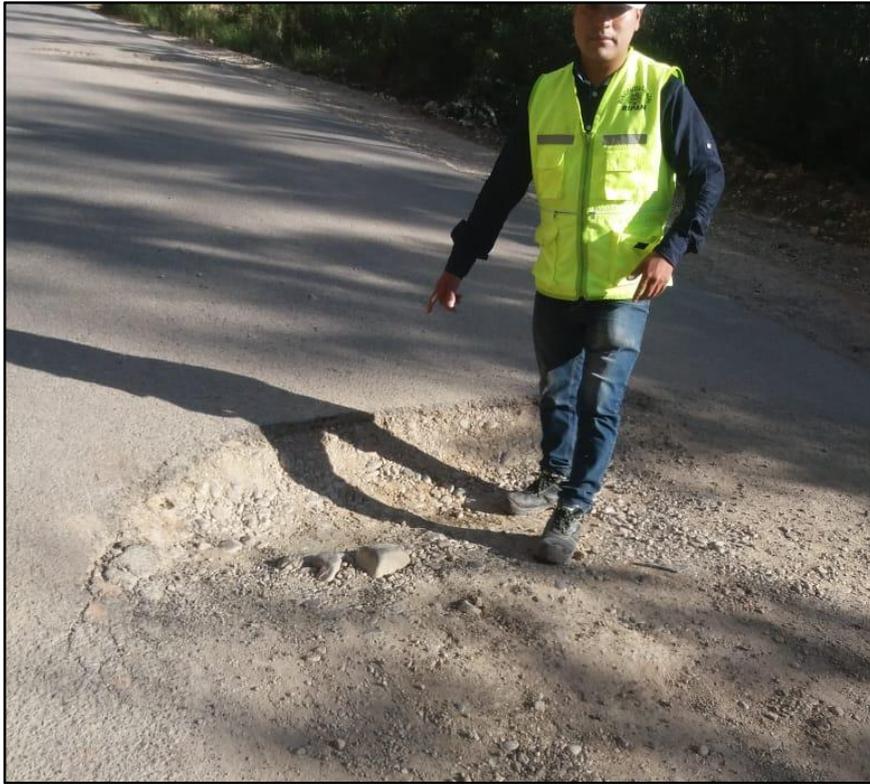
Tipo de falla: Desprendimiento de agregados y hueco.

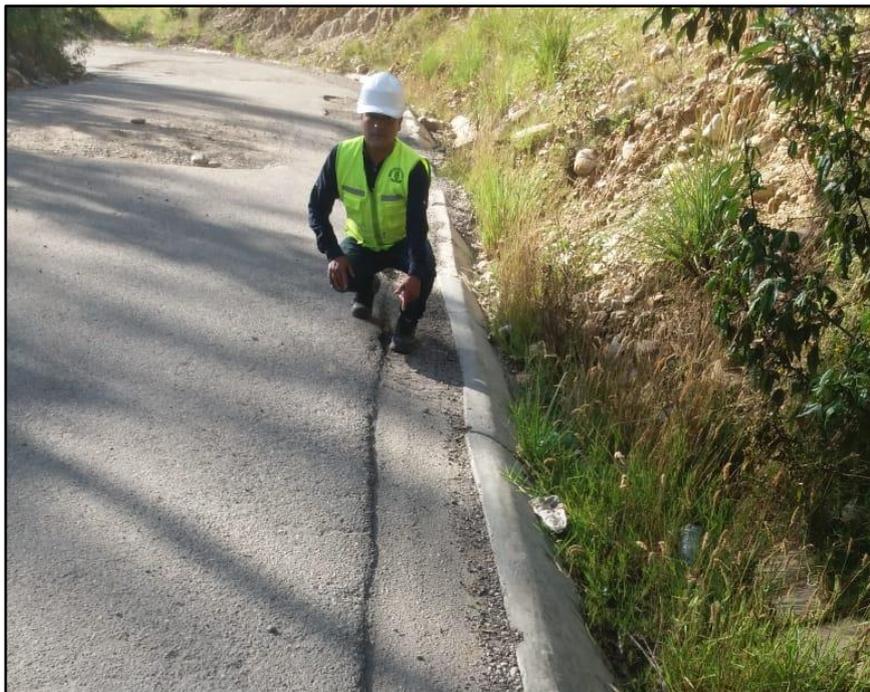
Tipo de falla: Desnivel carril berma

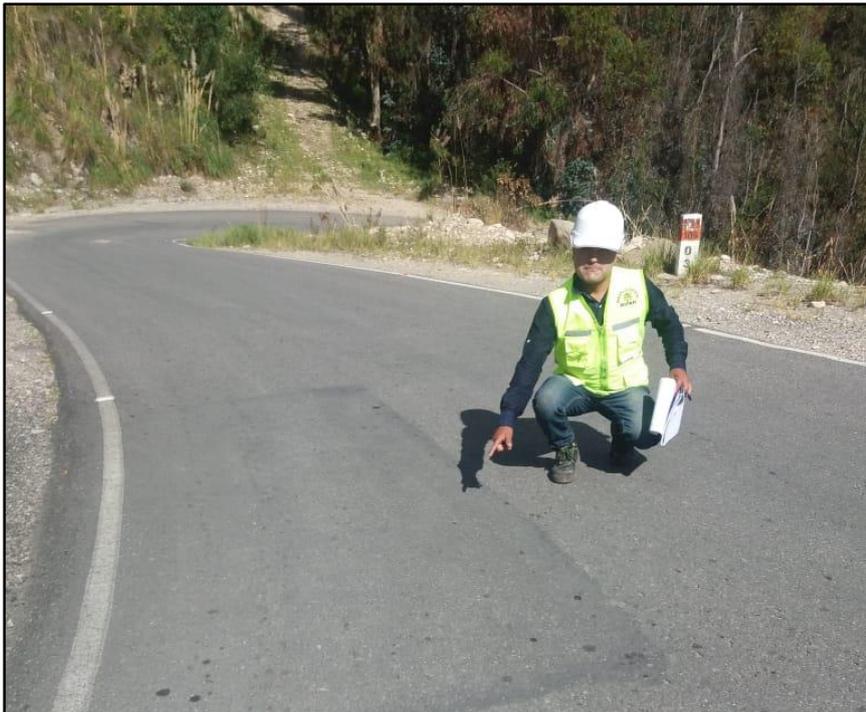
Tipo de falla: Parcheo.

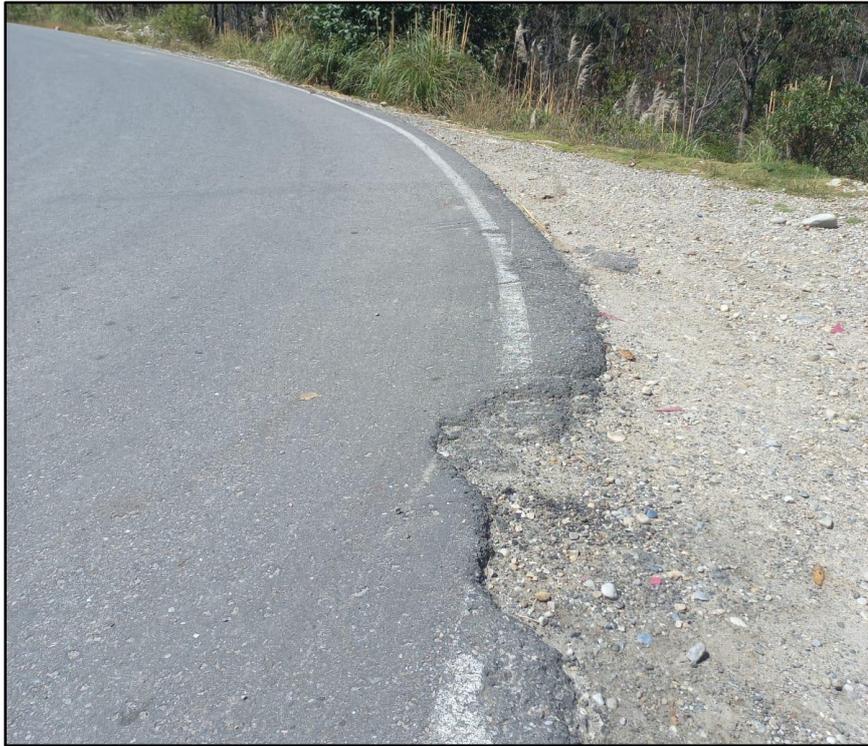
Tipo de falla: Grieta de borde.

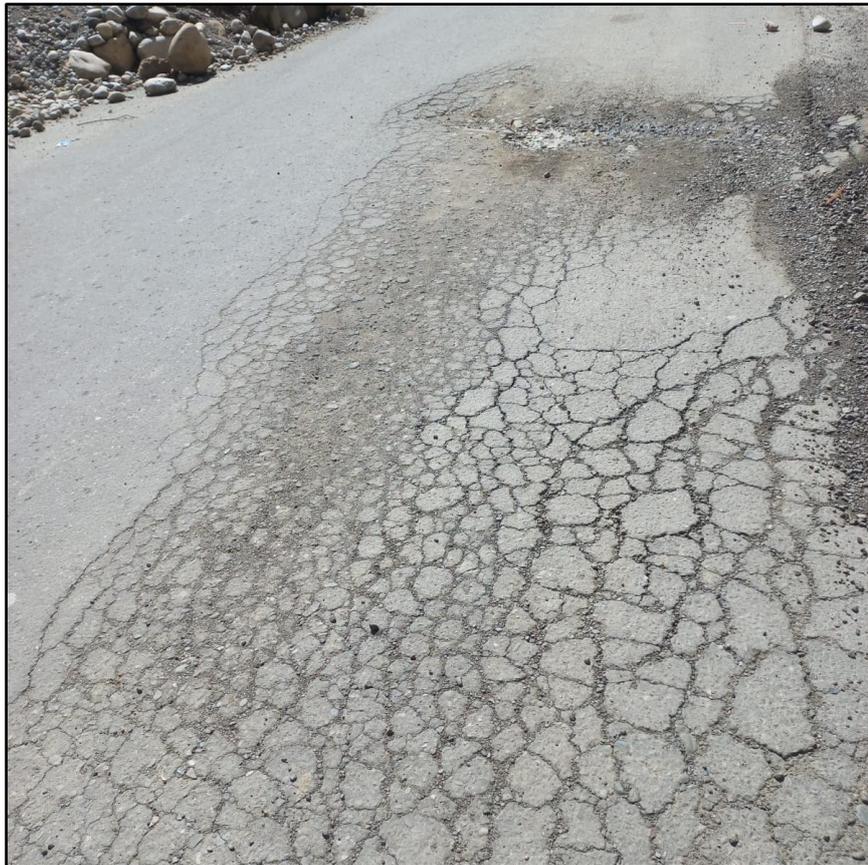
Tipo de falla: Piel de cocodrilo.

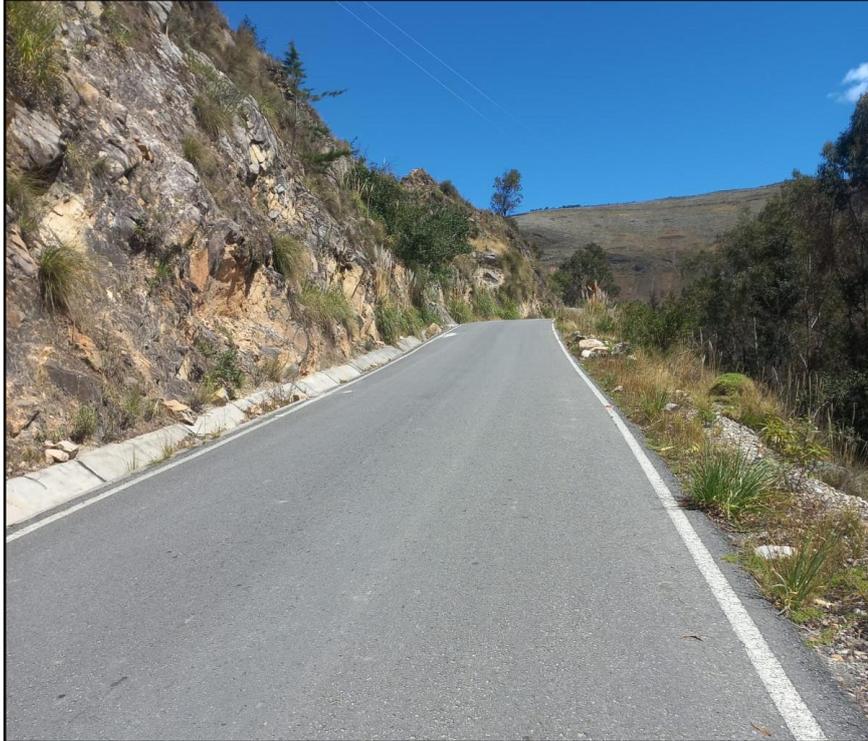
Tipo de falla: No se observa ningún tipo de falla.

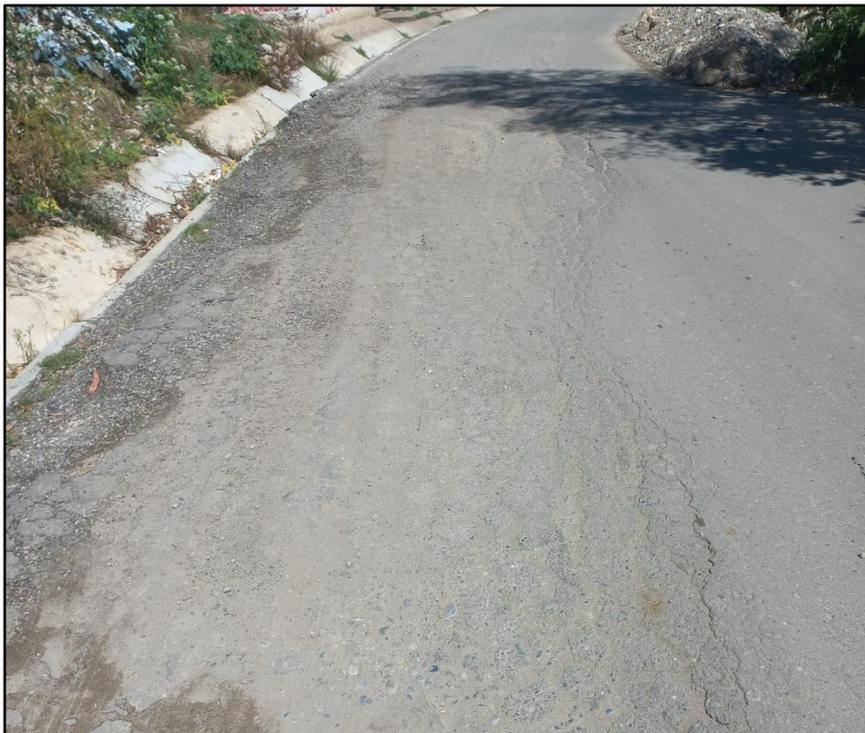
Tipo de falla: Piel de cocodrilo y Depresión.

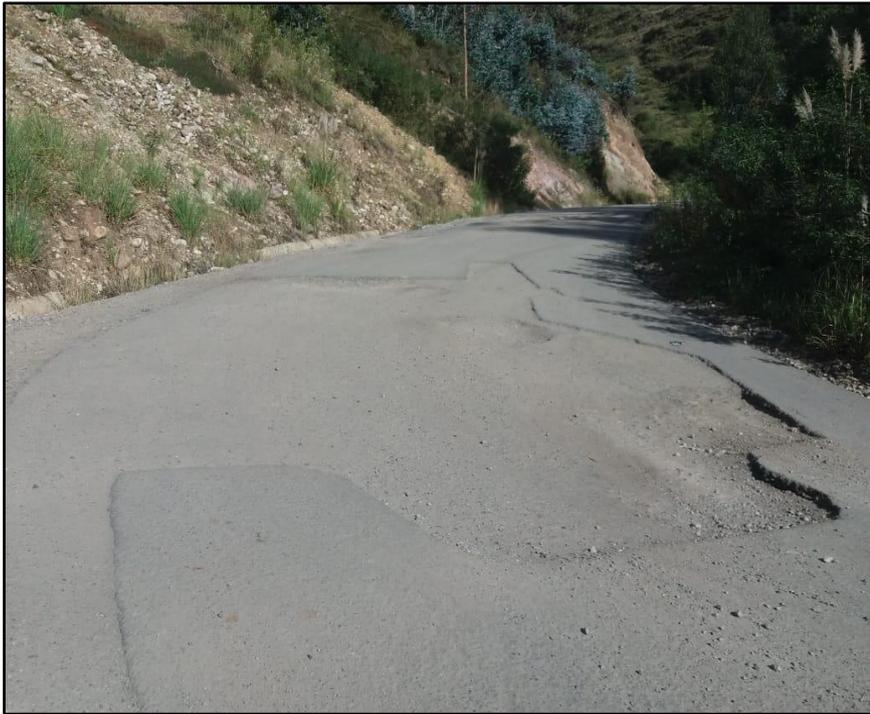
Tipo de falla: Desprendimiento de agregados.

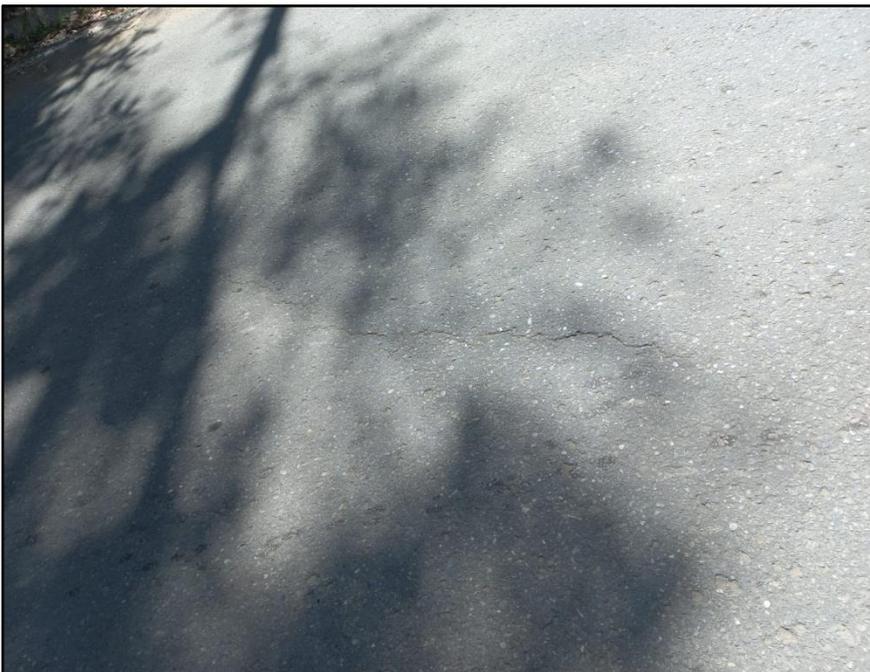
Tipo de falla: Grieta longitudinal y transversal.
