**Evaluación del tratamiento superficial Otta Seal por niveles de servicio,
PCI y el IRI de la carretera Caminaca – Juliaca, 2022**

**TESIS PARA OBTENER EL TÍTULO PROFESIONAL DE:
Ingeniero Civil**

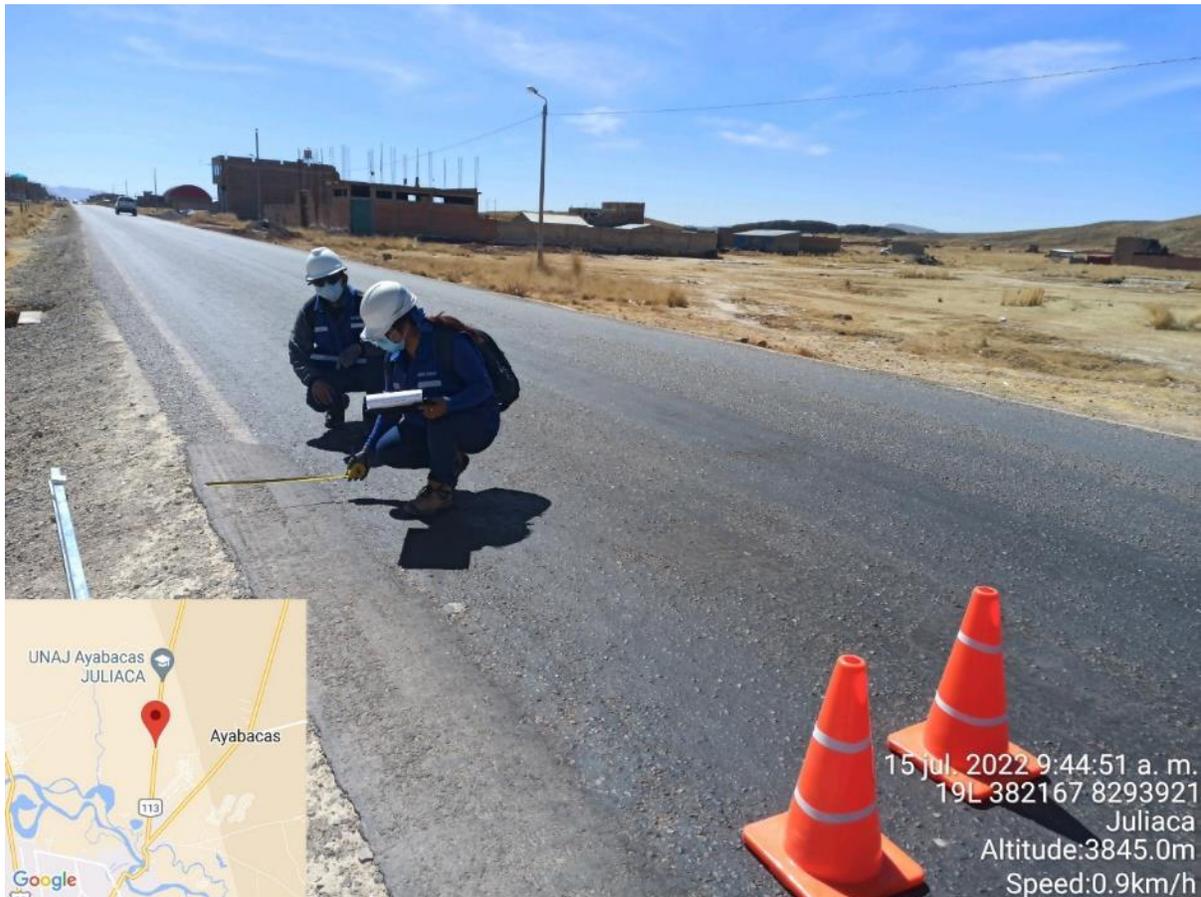
Figura N° 09: Representación gráfica de la falla de “**REPARACIONES O PARCHADOS**”

De acuerdo a lo que observamos en la figura N° 09 se visualizó un tipo de falla de carácter **REPARACIONES O PARCHADOS**, con una **gravedad 2**, de la unidad de muestra N° 03, la cual esta se ubica en los P49 – P53, ubicado en el 69+200 km a 69+000 km.

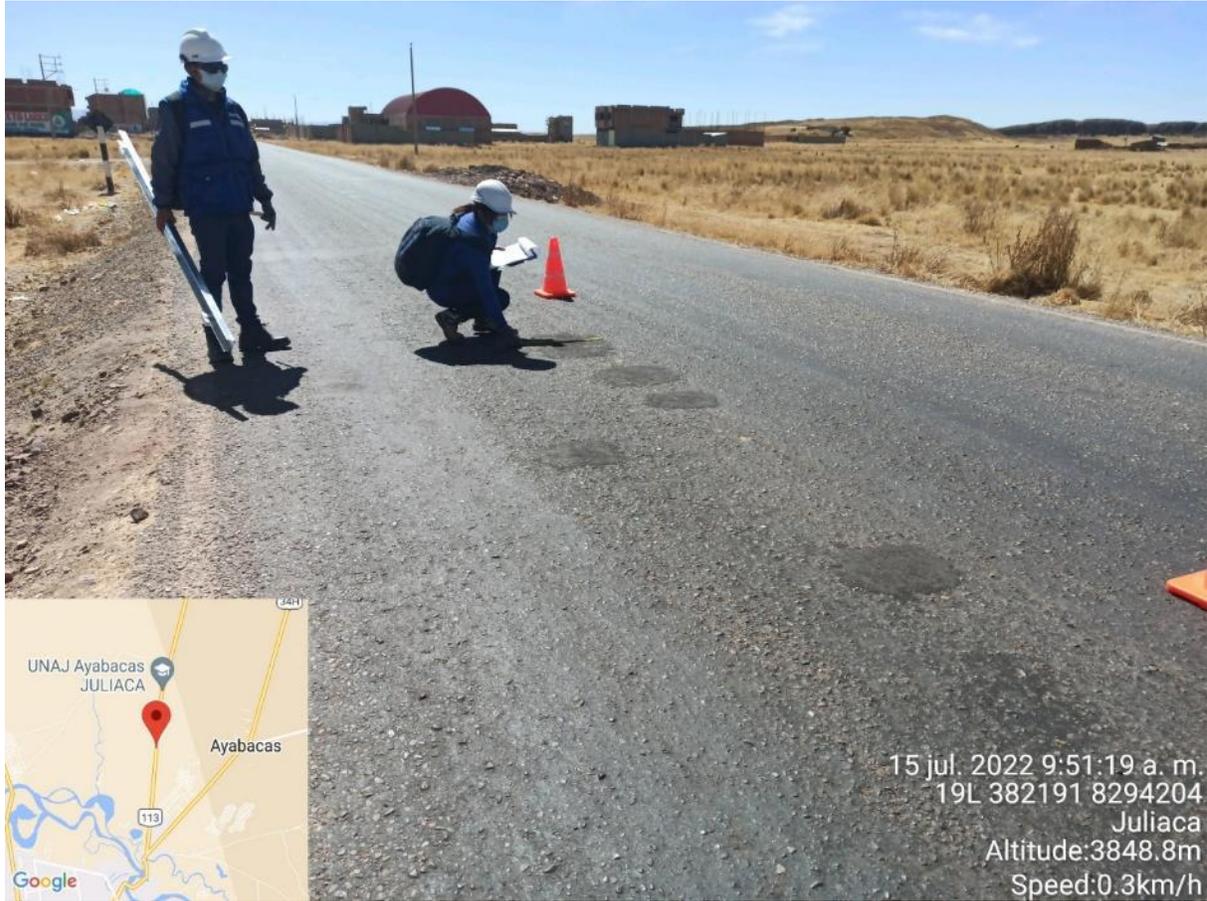
Figura N° 10: Representación gráfica de la falla de “**REPARACIONES O PARCHADOS**”

De acuerdo a lo que observamos en la figura N° 10 se visualizó un tipo de falla de carácter **REPARACIONES O PARCHADOS**, con una **gravedad 1**, de la unidad de muestra N° 03, la cual esta se ubica en los P49 – P53, ubicado en el 69+200 km a 69+000 km.

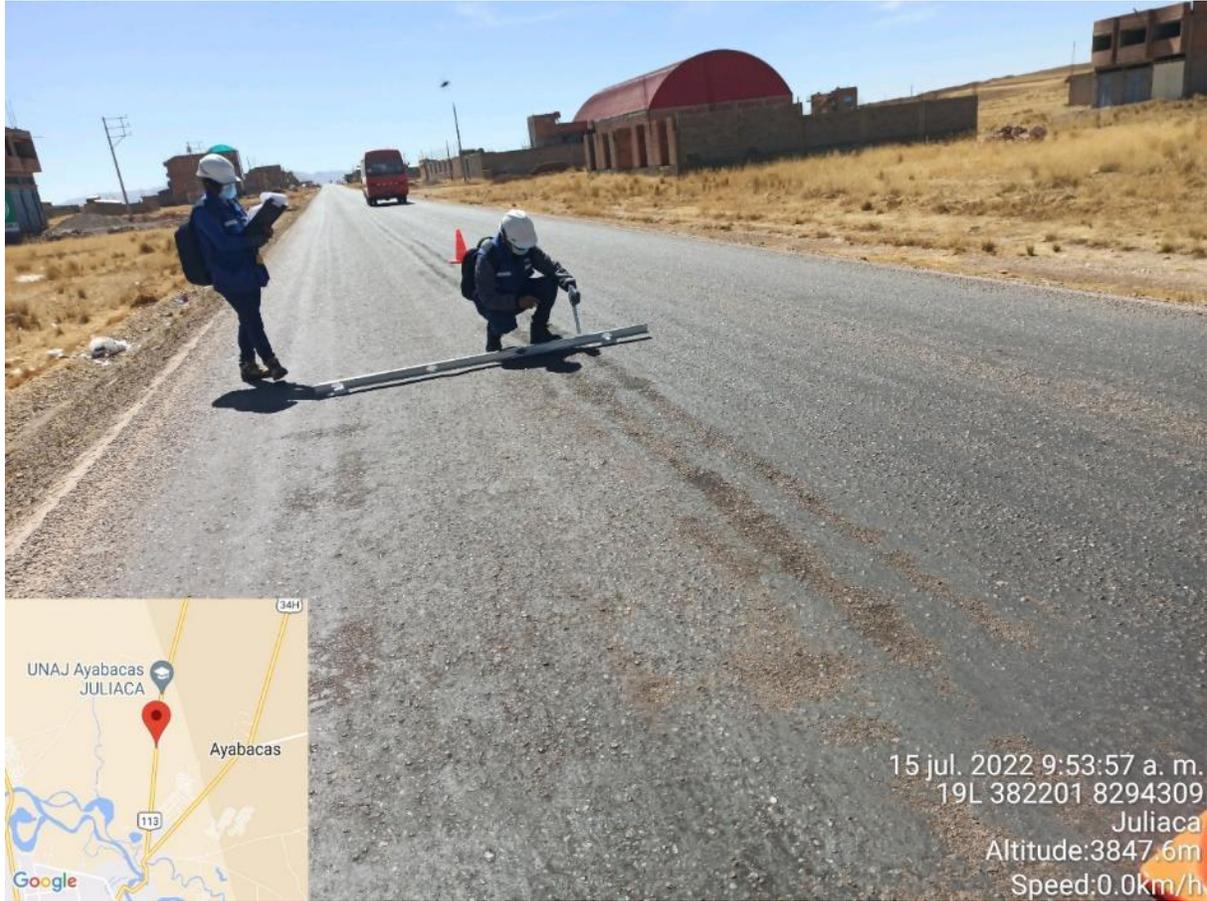
Figura N° 11: Representación gráfica de la falla de “DEFORMACIÓN POR DEFICIENCIA ESTRUCTURAL”

De acuerdo a lo que observamos en la figura N° 11 se visualizó un tipo de falla de carácter **DEFORMACIÓN POR DEFICIENCIA ESTRUCTURAL**, con una **gravedad 2**, de la unidad de muestra N° 03, la cual esta se ubica en los P49 – P53, ubicado en el 69+200 km a 69+000 km.

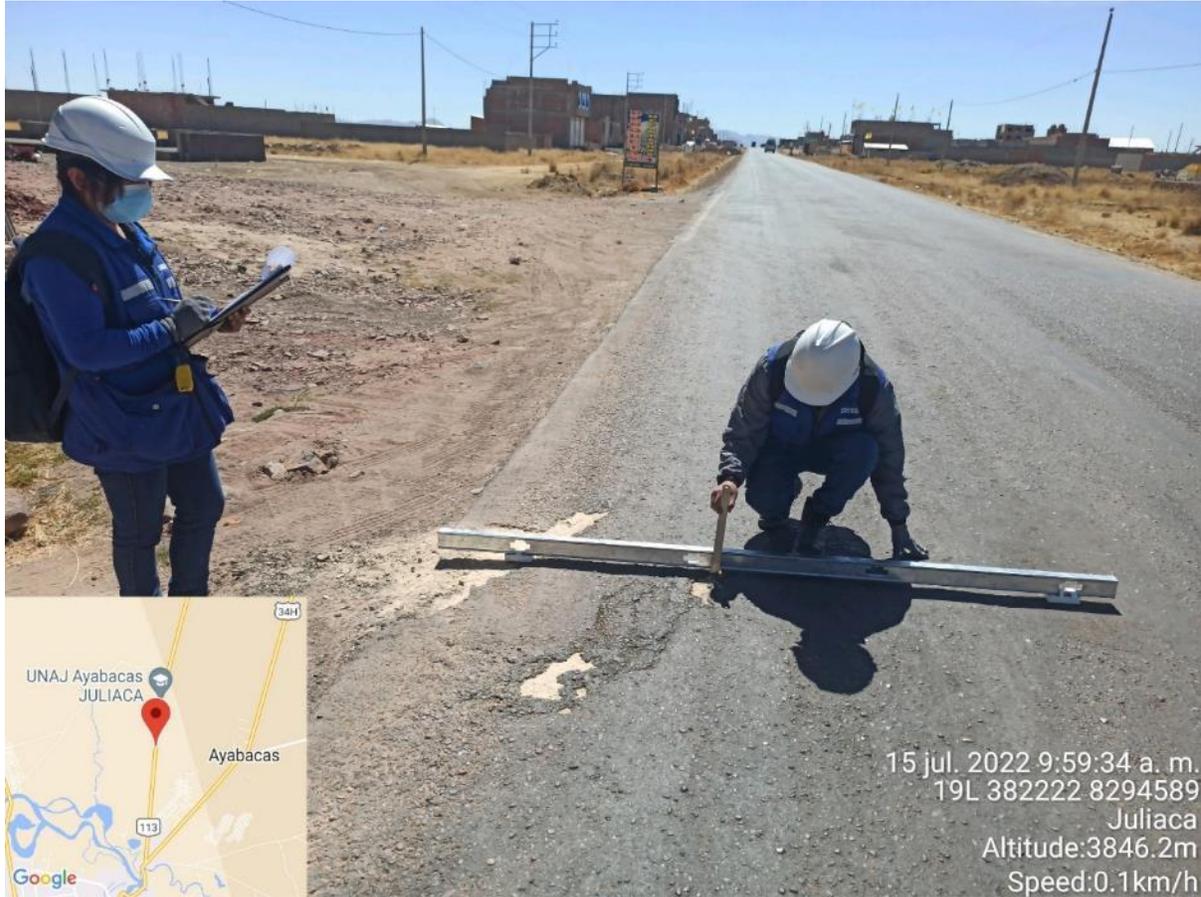
Figura N° 12: Representación gráfica de la falla de “**BACHES (HUECOS)**”
Fuente: Elaboración nuestra

De acuerdo a lo que observamos en la figura N° 12 se visualizó un tipo de falla de carácter **BACHES (HUECOS)**, con una **gravedad 2**, de la unidad de muestra N° 04, la cual esta se ubica en los P73 – P77, ubicado en el 68+000 km a 67+800 km.

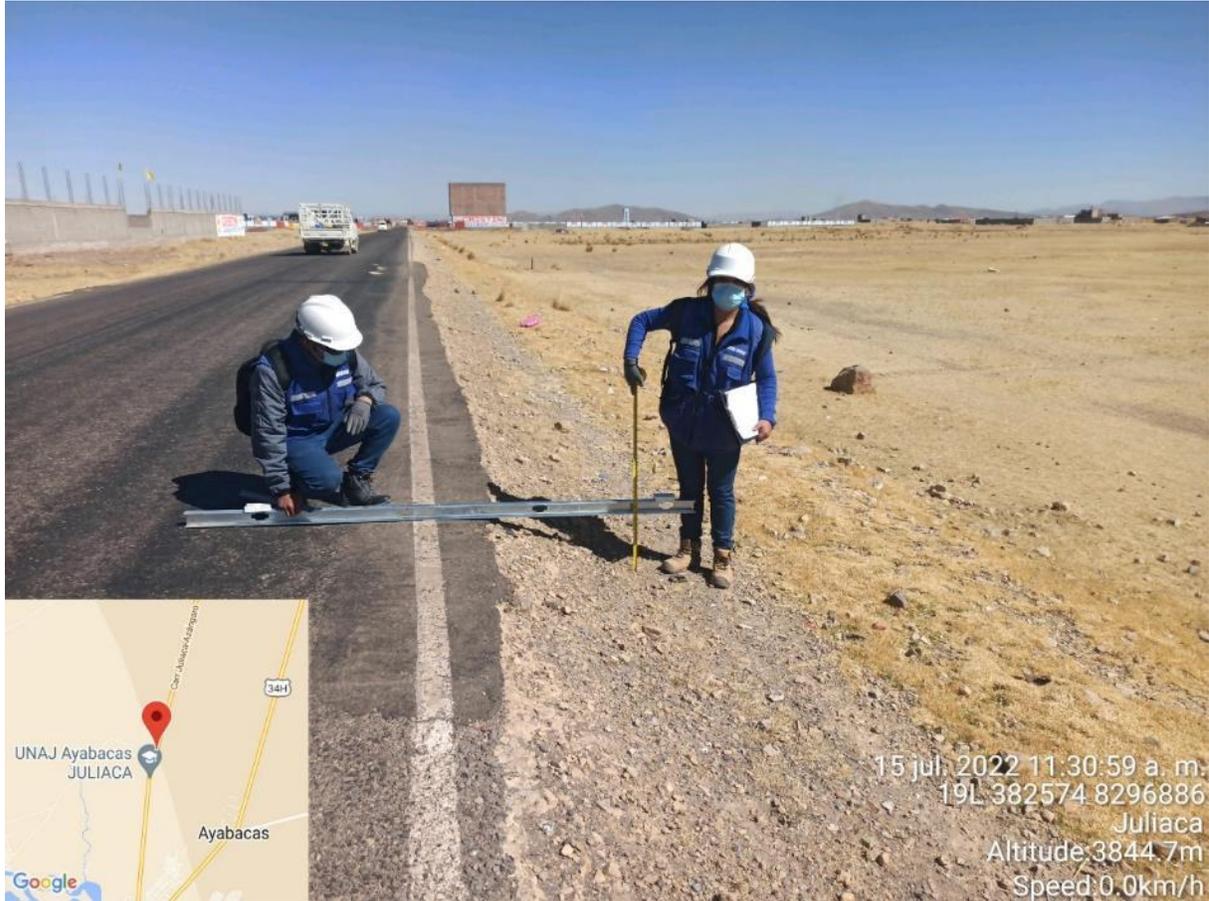
Figura N° 13: Representación gráfica de la falla de “**DESNIVEL CALZADA-BERMA**”

De acuerdo a lo que observamos en la figura N° 13 se visualizó un tipo de falla de carácter **DESNIVEL CALZADA-BERMA**, de **gravedad 3**, de la unidad de muestra N° 04, la cual esta se ubica en los P73 – P77, ubicado en el 68+000 km a 67+800 km.

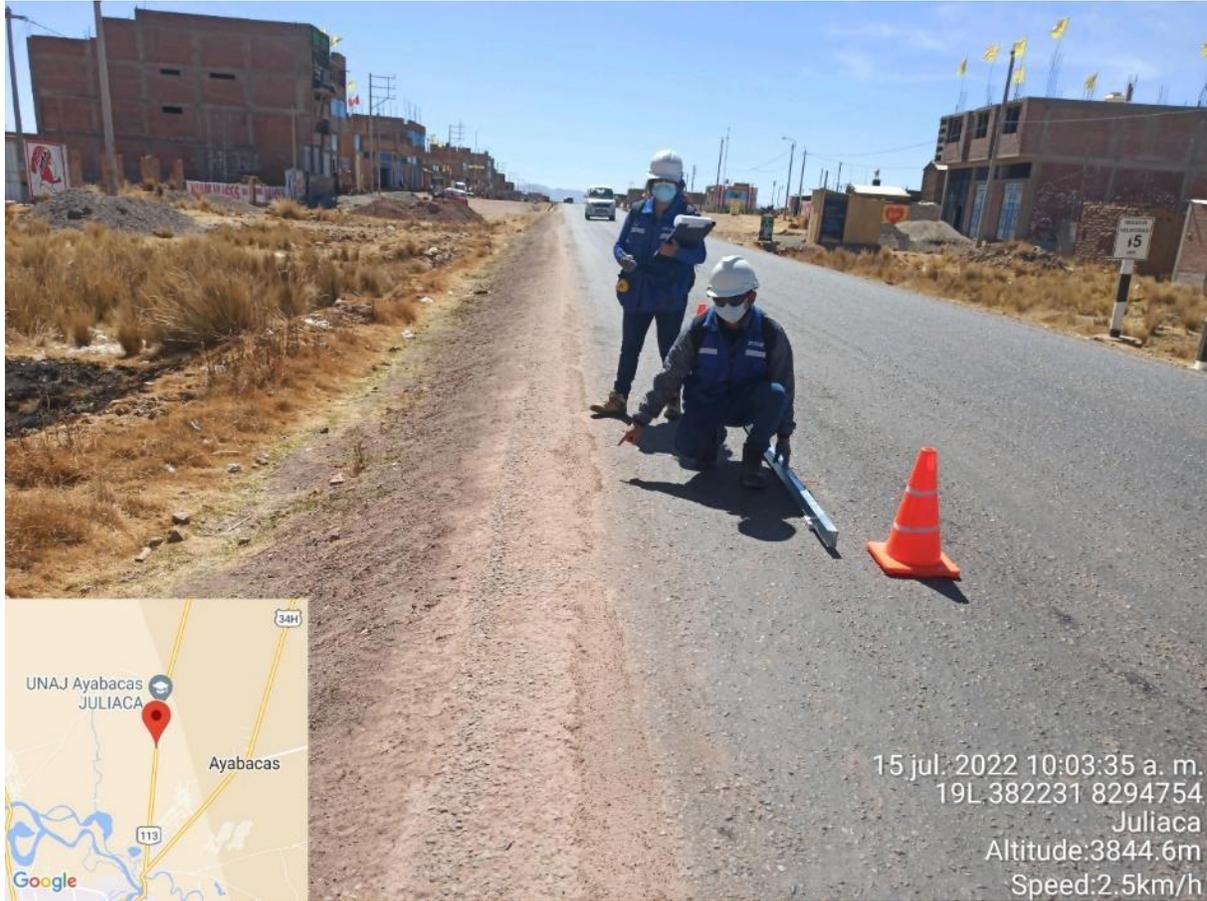
Figura N° 14: Representación gráfica de la falla de “**LIMPIEZA (carácter berma)**”

De acuerdo a lo que observamos en la figura N° 14 se visualizó un tipo de falla de carácter **LIMPIEZA (carácter berma)**, de la unidad de muestra N° 05, la cual esta se ubica en los P73 – P93, ubicado en el 68+000 km a 67+000 km.

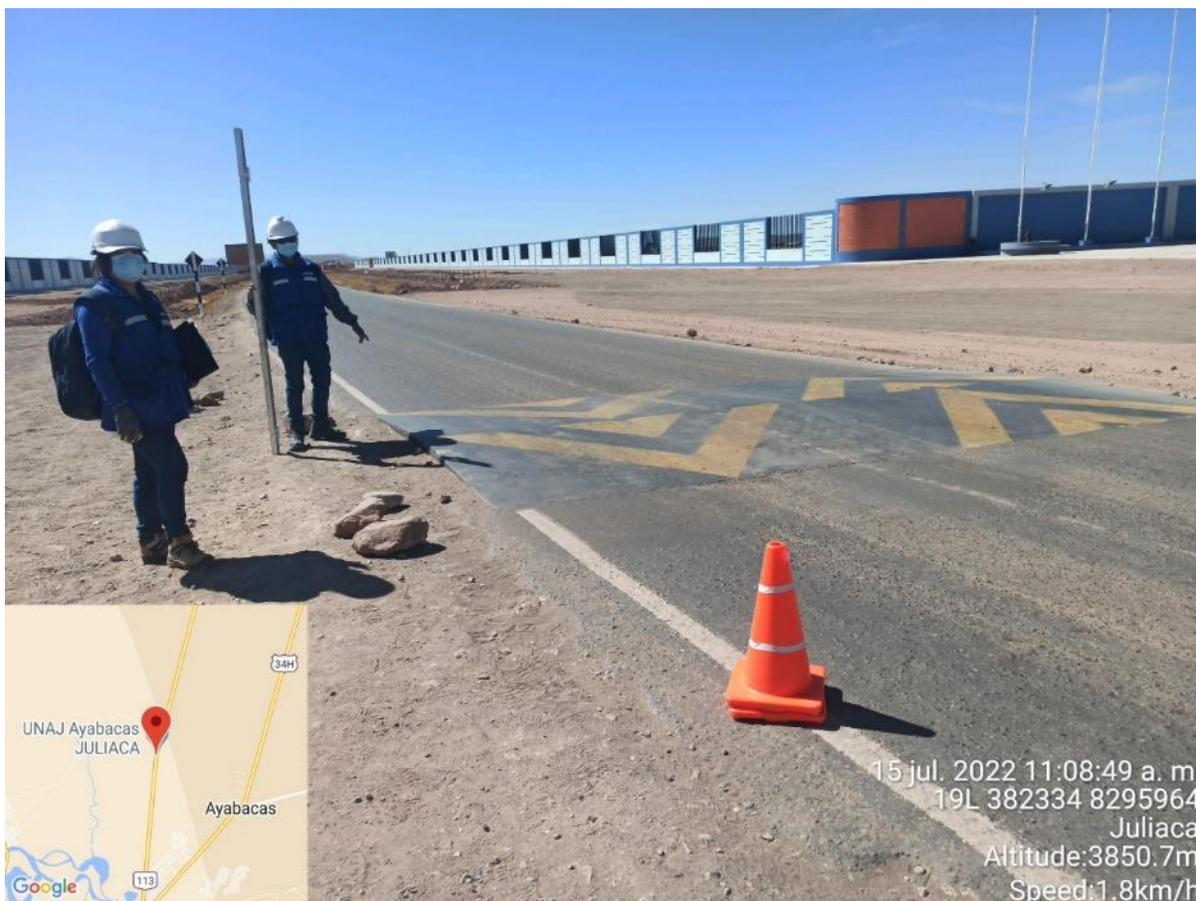
Figura N° 15: Representación gráfica de la falla de “**SEÑALIZACIÓN (carácter vertical)**”

De acuerdo a lo que observamos en la figura N° 15 se visualizó un tipo de falla de carácter **SEÑALIZACIÓN (carácter vertical)**, de la unidad de muestra N° 06, la cual esta se ubica en los P93 – P113, ubicado en el 67+000 km a 66+000 km.

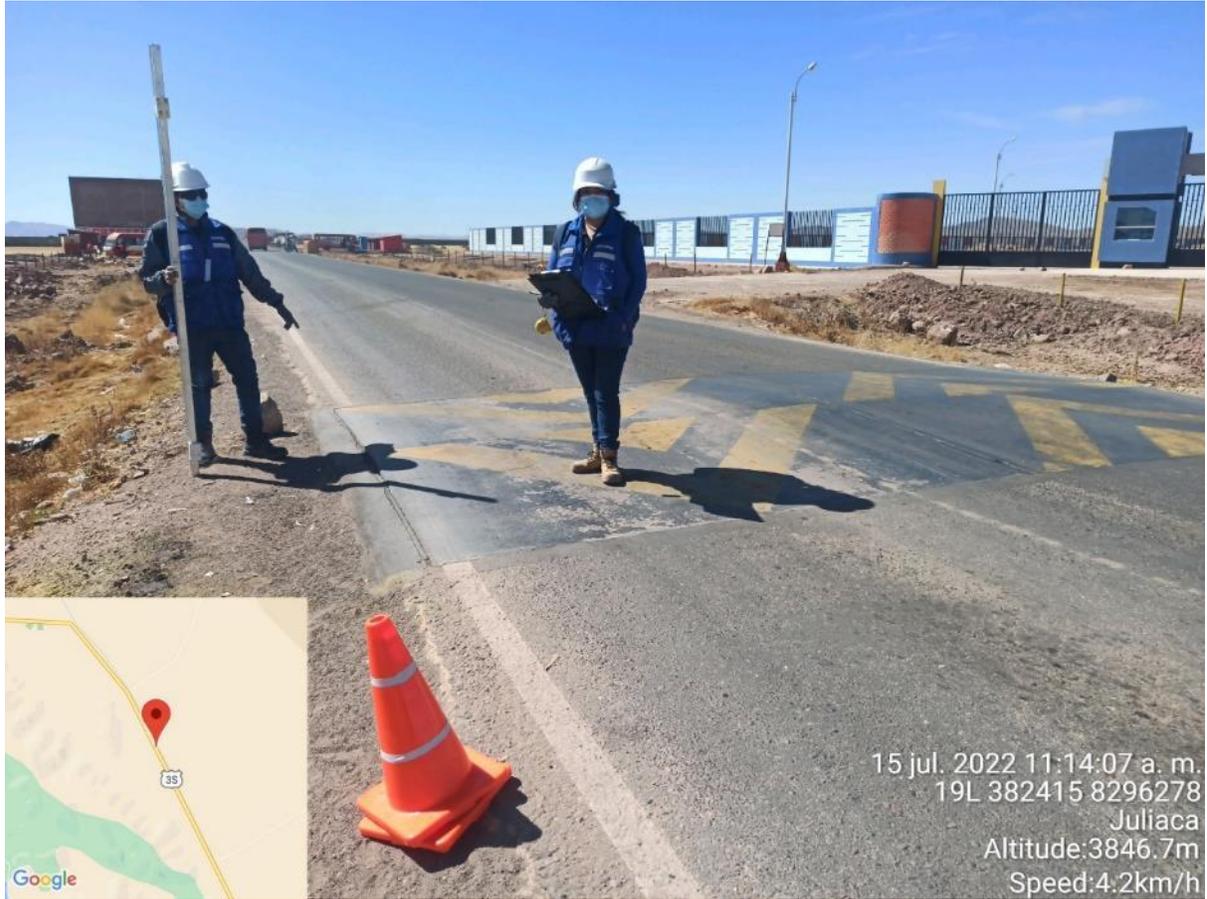
Figura N° 16: Representación gráfica de la falla de “**SEÑALIZACIÓN (carácter vertical)**”
Fuente: Elaboración nuestra

De acuerdo a lo que observamos en la figura N° 16 se visualizó un tipo de falla de carácter **SEÑALIZACIÓN (carácter vertical)**, de la unidad de muestra N° 06, la cual esta se ubica en los P93 – P113, ubicado en el 67+000 km a 66+000 km.

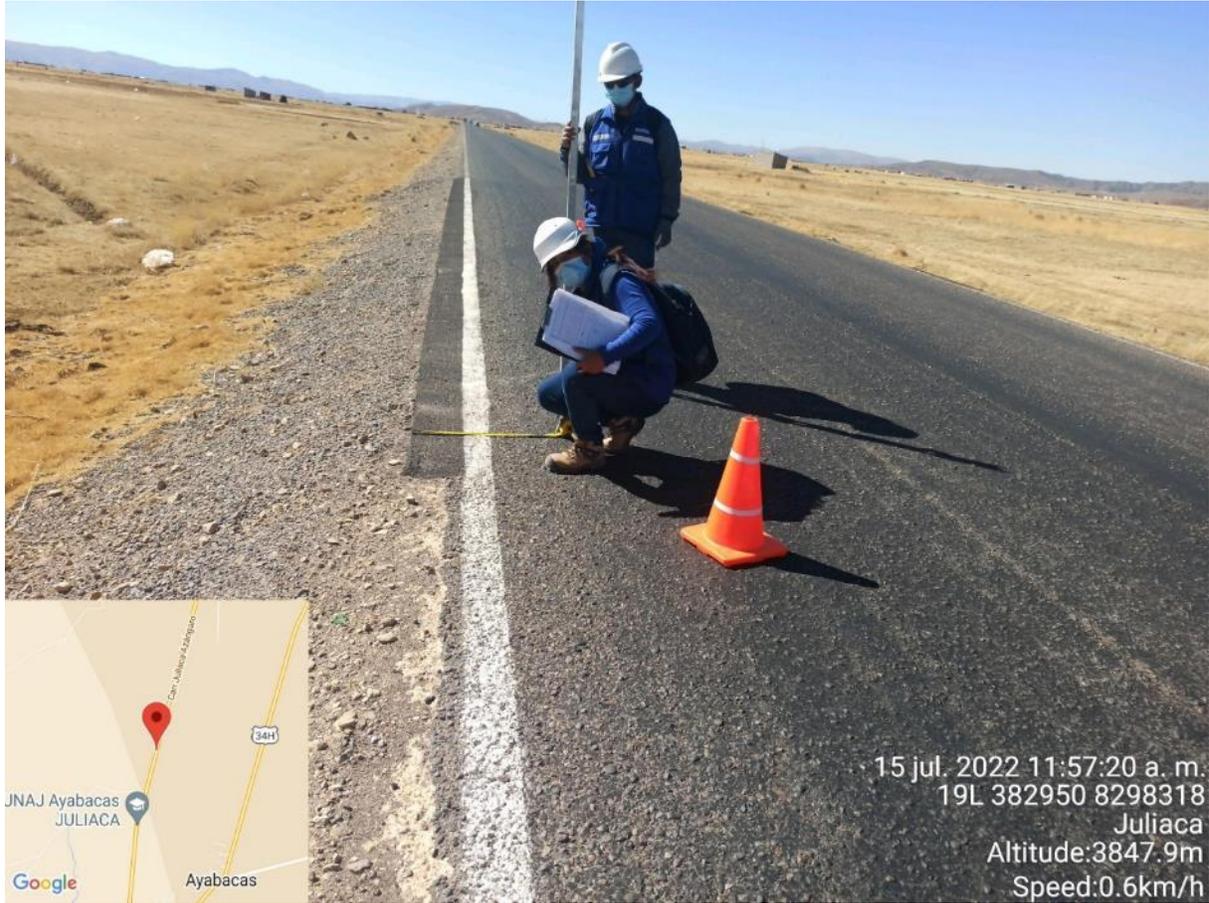
Figura N° 17: Representación gráfica de la falla de “REPARACIONES O PARCHADOS”

De acuerdo a lo que observamos en la figura N° 17, se visualizó un tipo de falla de carácter **REPARACIONES O PARCHADOS**, con una **gravedad 1**, de la unidad de muestra N° 06, la cual esta se ubica en los P121 – P125, ubicado en el 65+600 km a 64+400 km.

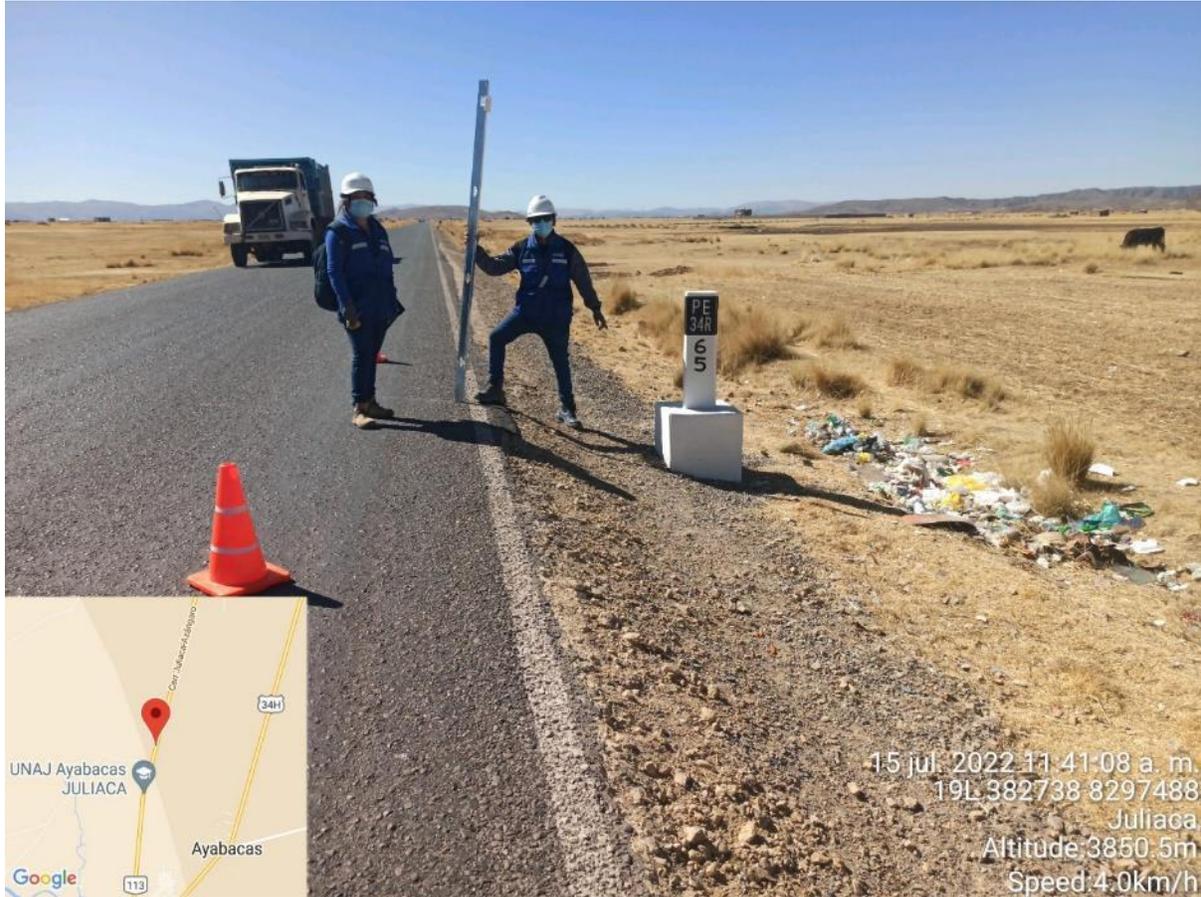
Figura N° 18: Representación gráfica de la falla de “**DME O BOTADEROS (carácter botadero)**”
Fuente: Elaboración nuestra

De acuerdo a lo que observamos en la figura N° 18 se visualizó un tipo de falla de carácter **DME O BOTADEROS (carácter botadero)**, de la unidad de muestra N° 07, la cual esta se ubica en los P113 – P133, ubicado en el 66+000 km a 65+000 km.

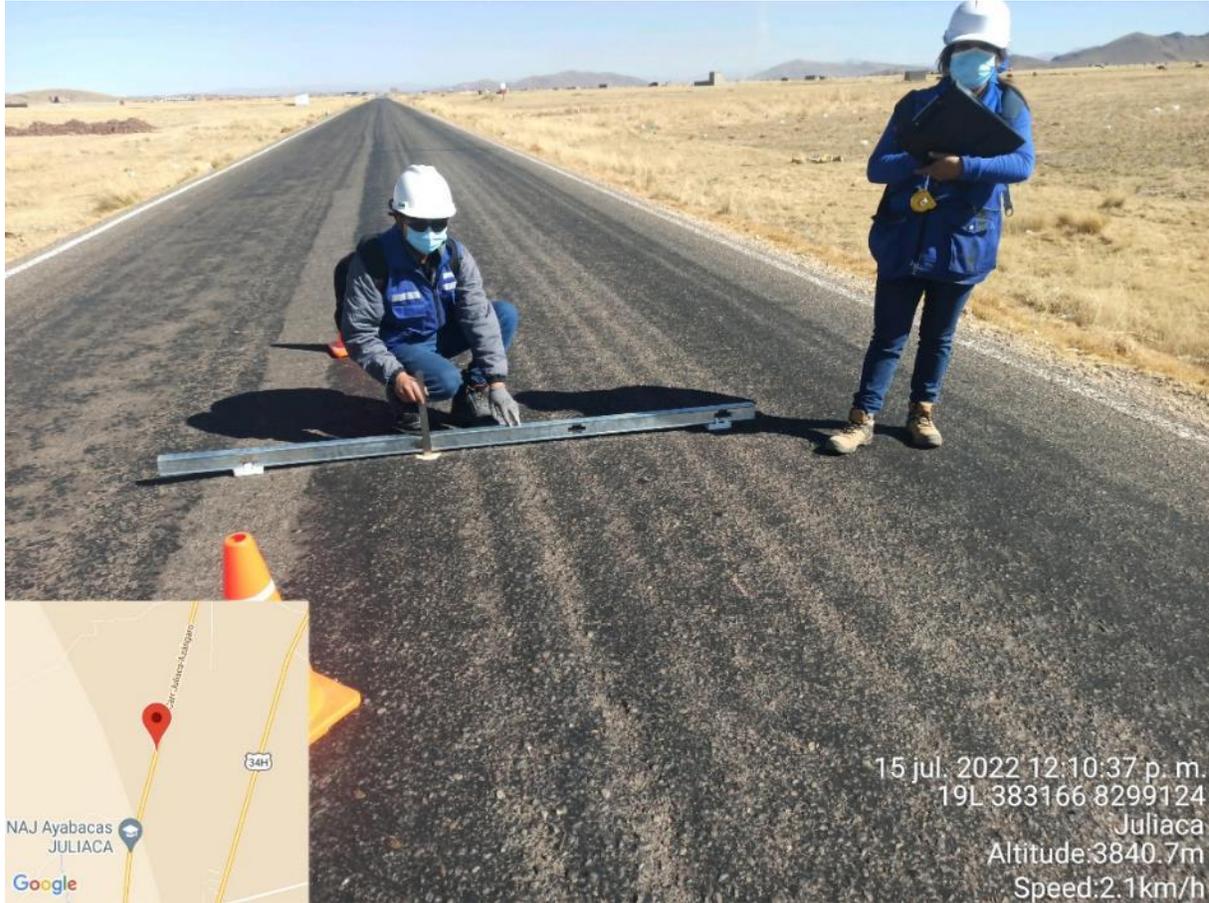
Figura N° 19: Representación gráfica de la falla de “DEFORMACIÓN POR DEFICIENCIA ESTRUCTURAL”
Fuente: Elaboración nuestra

De acuerdo a lo que observamos en la figura N° 19, se visualizó un tipo de falla de carácter **DEFORMACIÓN POR DEFICIENCIA ESTRUCTURAL**, con una **gravedad 2**, de la unidad de muestra N° 07, la cual esta se ubica en los P145 – P149, ubicado en el 64+400 km a 64+200 km

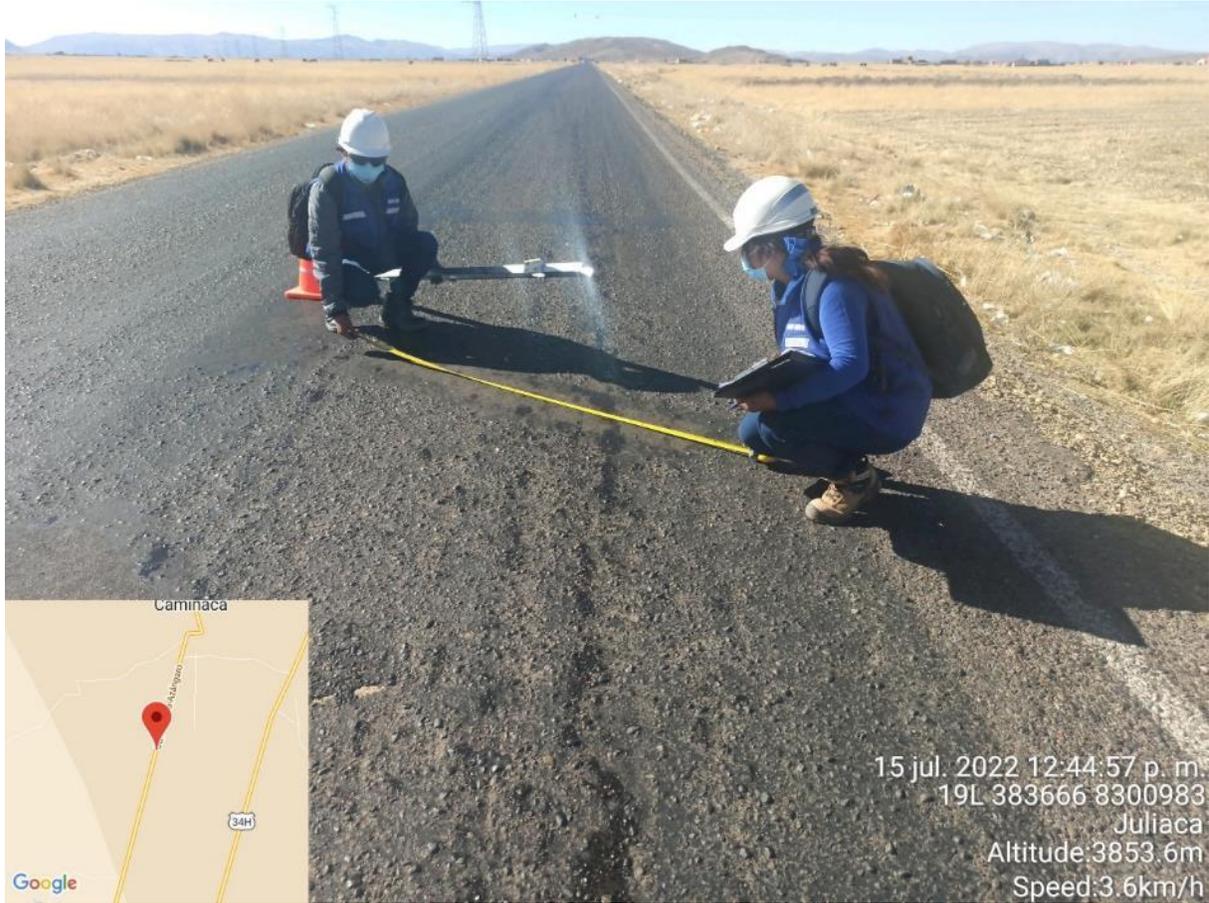
Figura N° 20: Representación gráfica de la falla de “**REPARACIONES O PARCHADOS**”
Fuente: Elaboración nuestra

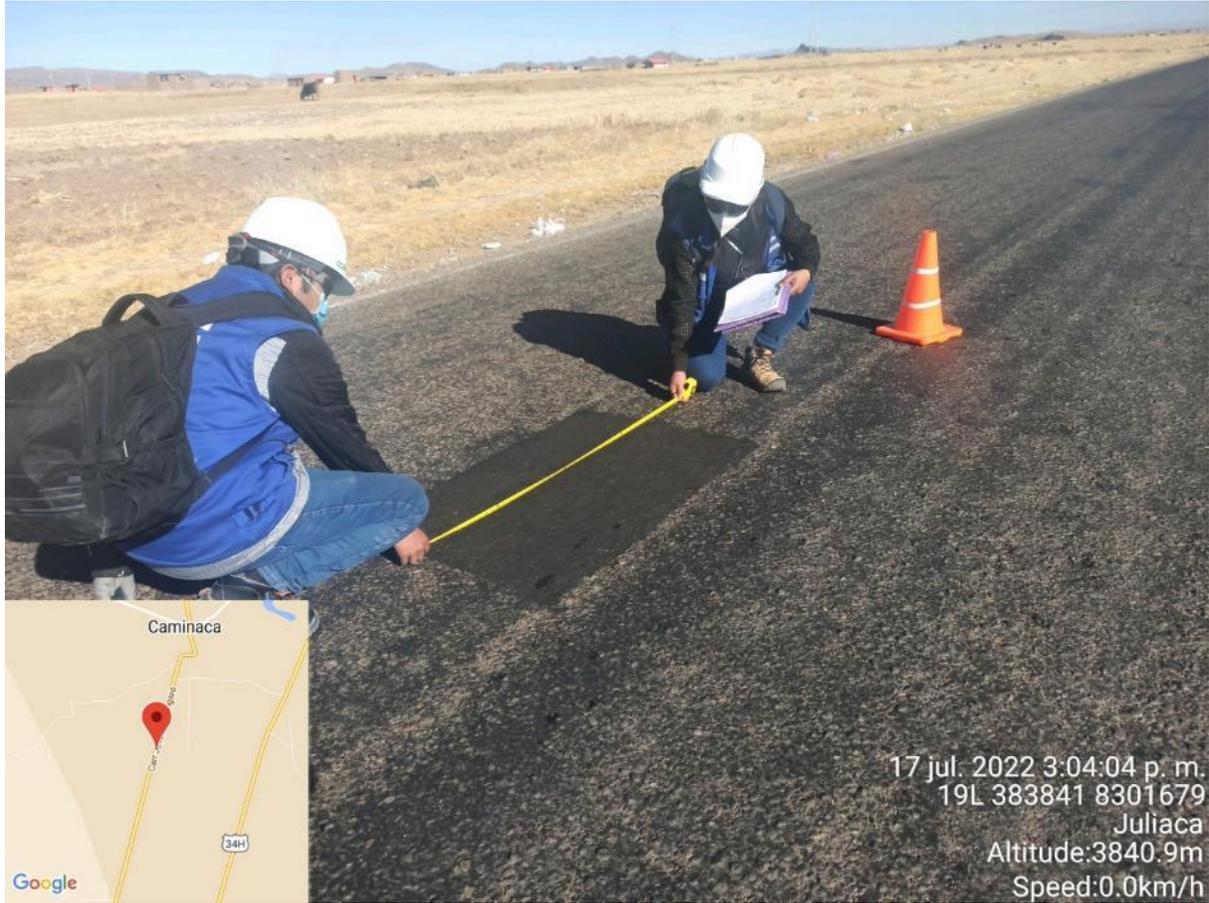
Figura N° 21: Representación gráfica de la falla de “**REPARACIONES O PARCHADOS**”

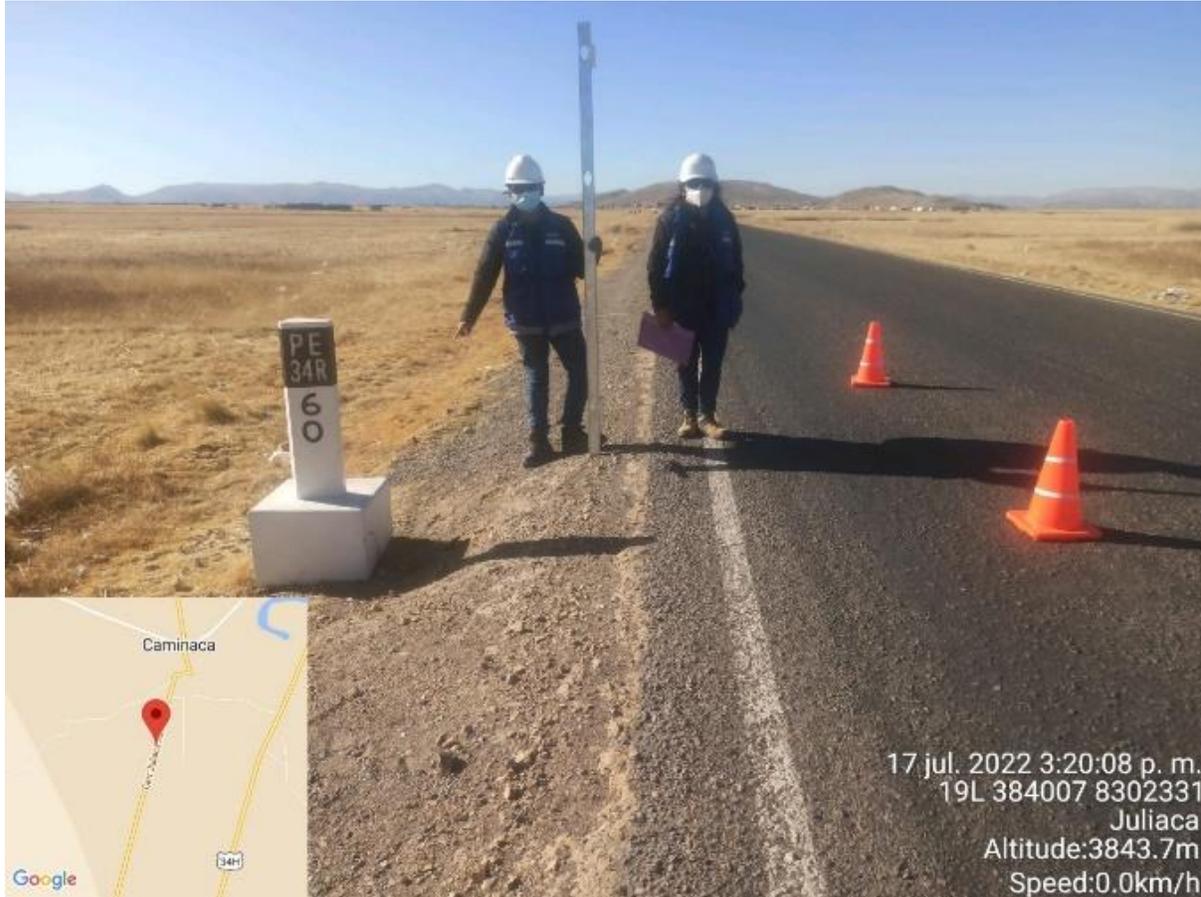
Figura N° 22: Representación gráfica de la falla de “**SEÑALIZACIÓN (carácter: postes kilométricos)**”
Fuente: Elaboración nuestra

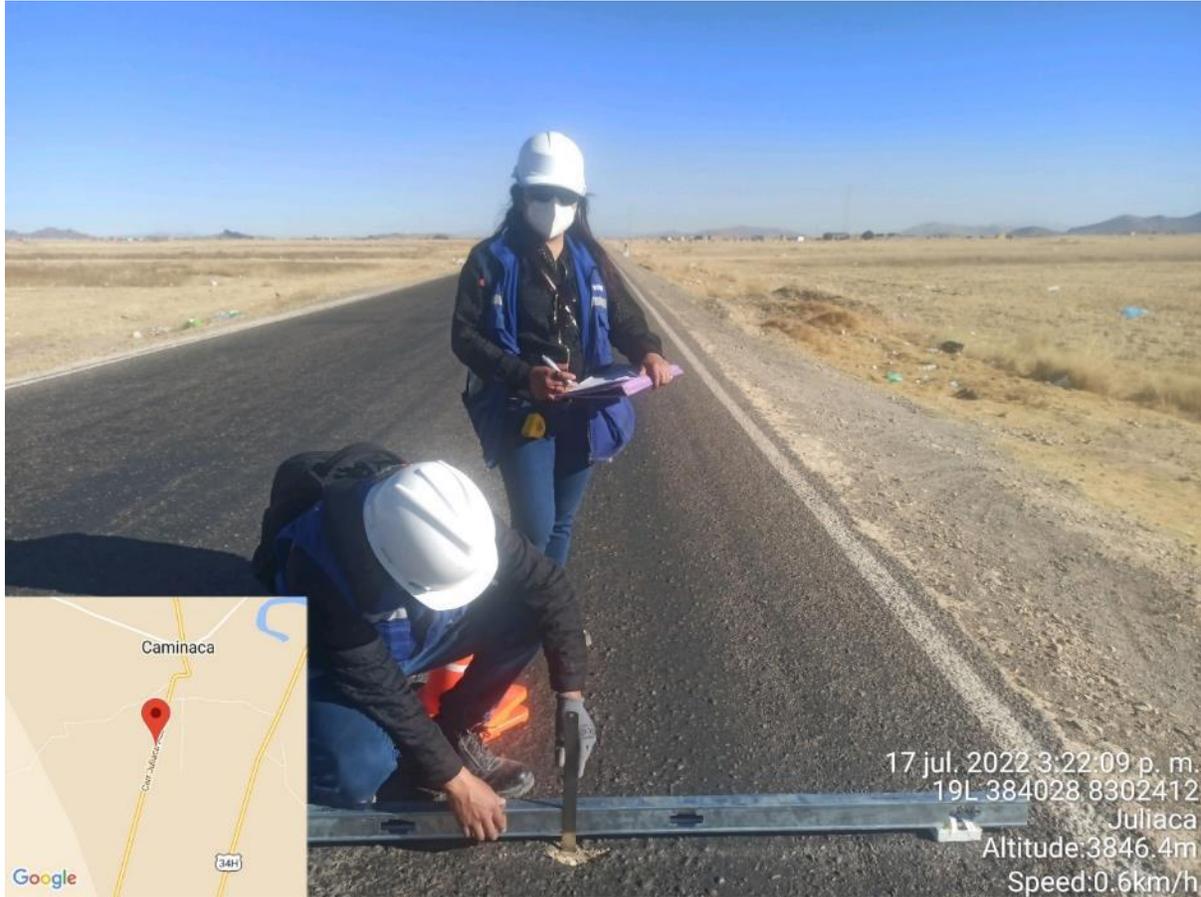
Figura N° 23: Representación gráfica de la falla de “**BACHES (HUECOS)**”
Fuente: Elaboración nuestra

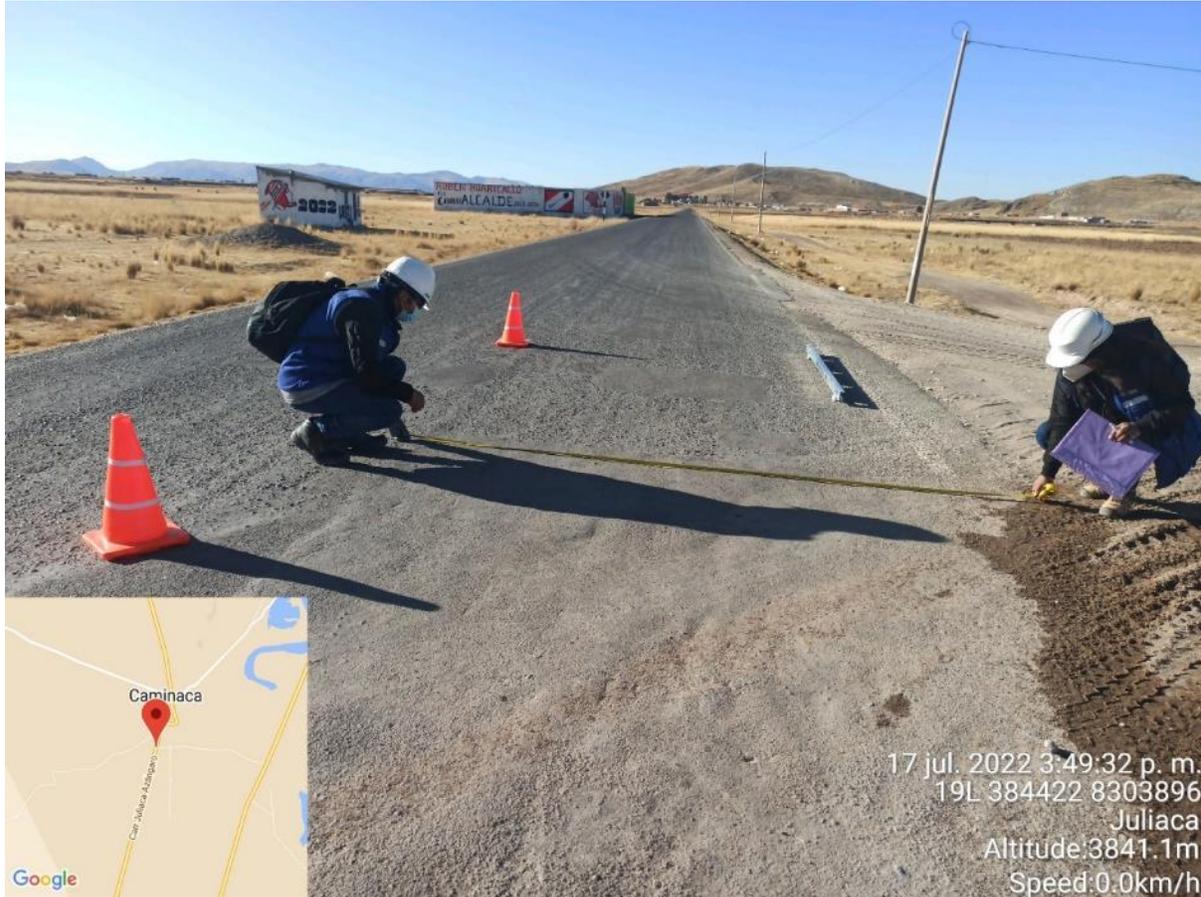
Figura N° 24: Representación gráfica de la falla de “**REPARACIONES O PARCHADOS**”

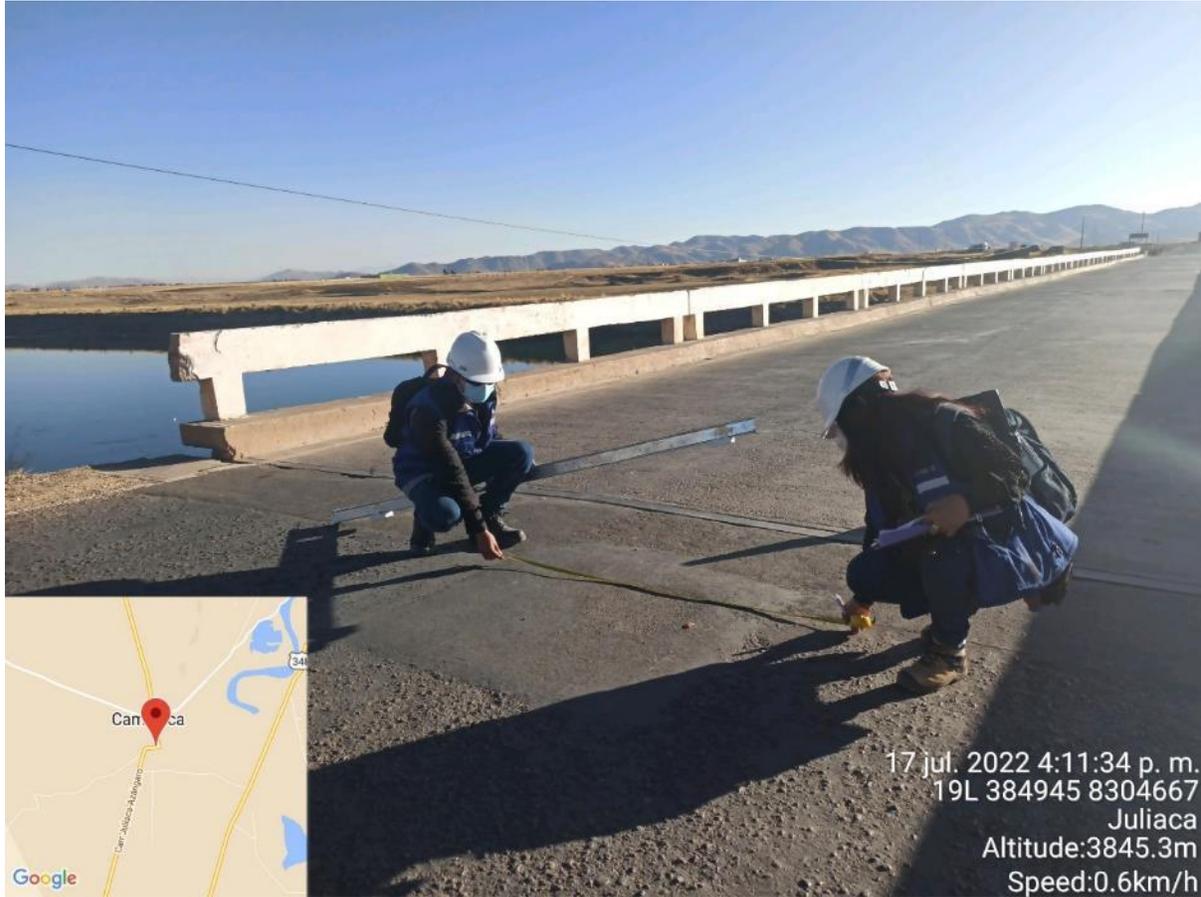
Figura N° 25: Representación gráfica de la falla de “**REPARACIONES O PARCHADOS**”

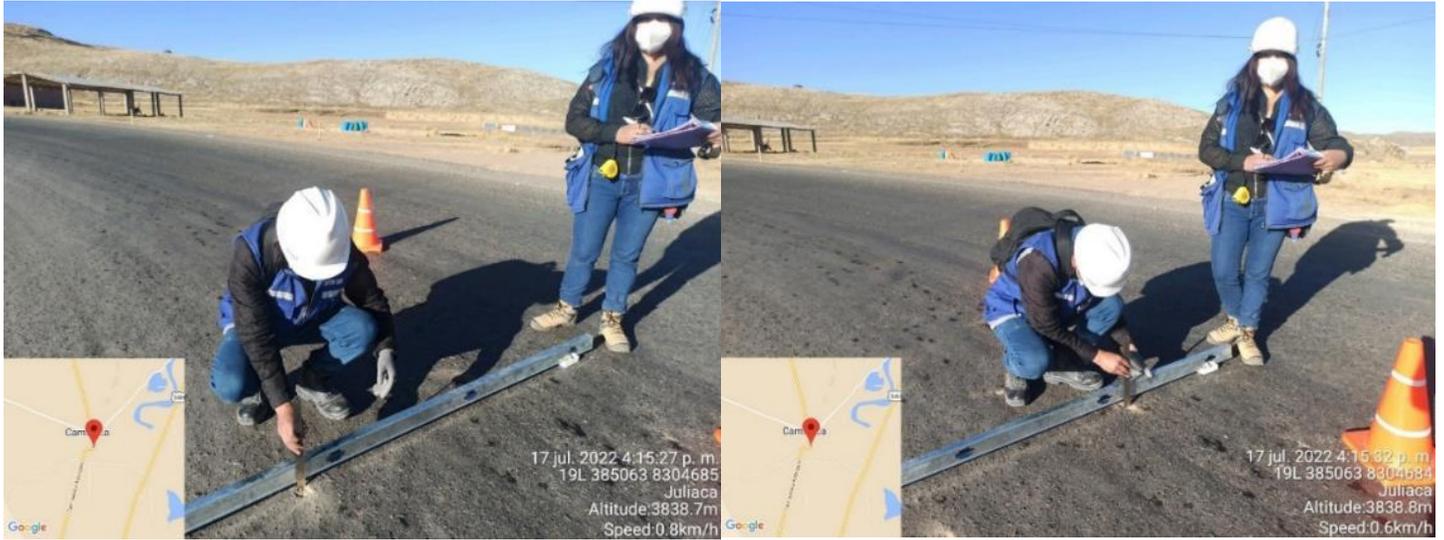
Figura N° 26: Representación gráfica de la falla de “**BACHES (HUECOS)**”
Fuente: Elaboración nuestra

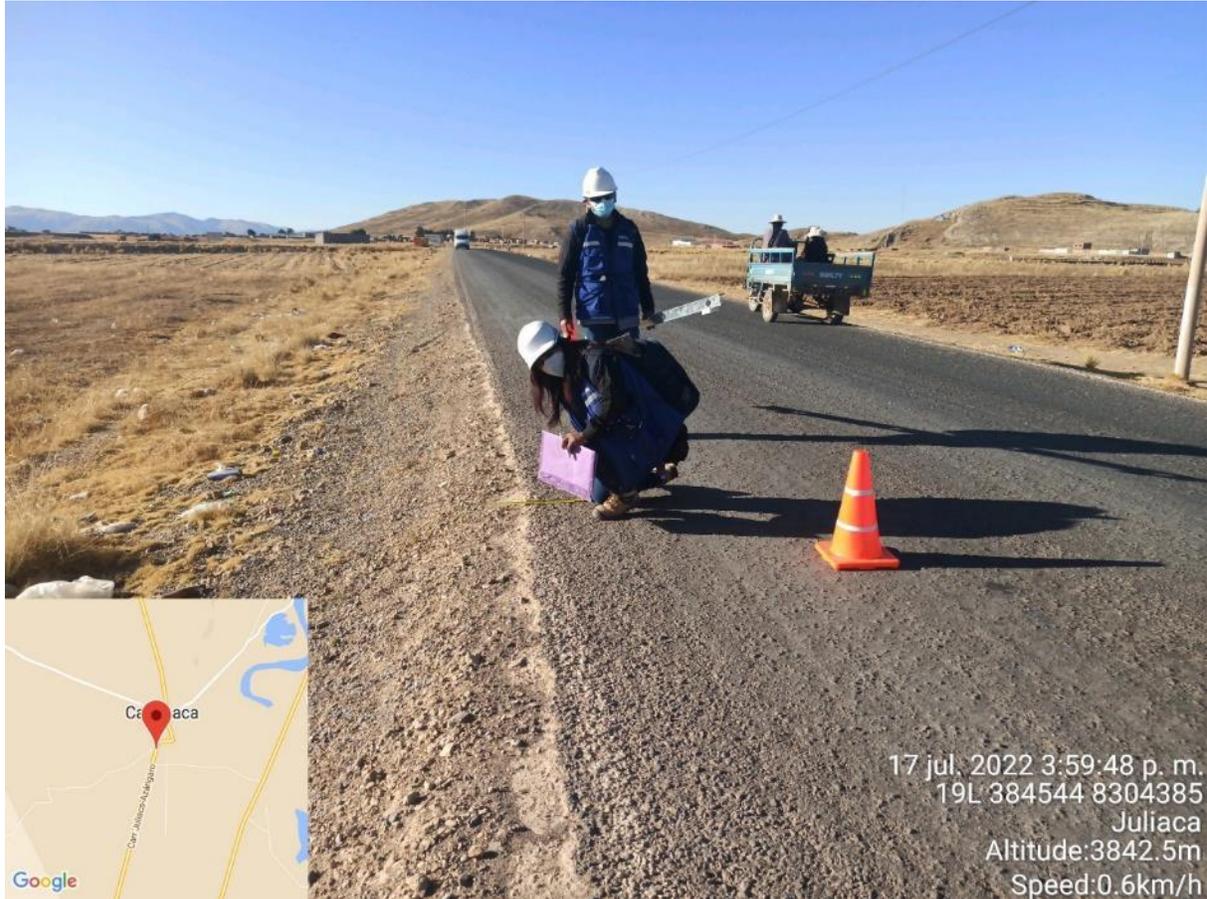
Figura N° 27: Representación gráfica de la falla de “**SEÑALIZACIÓN**”
Fuente: Elaboración nuestra

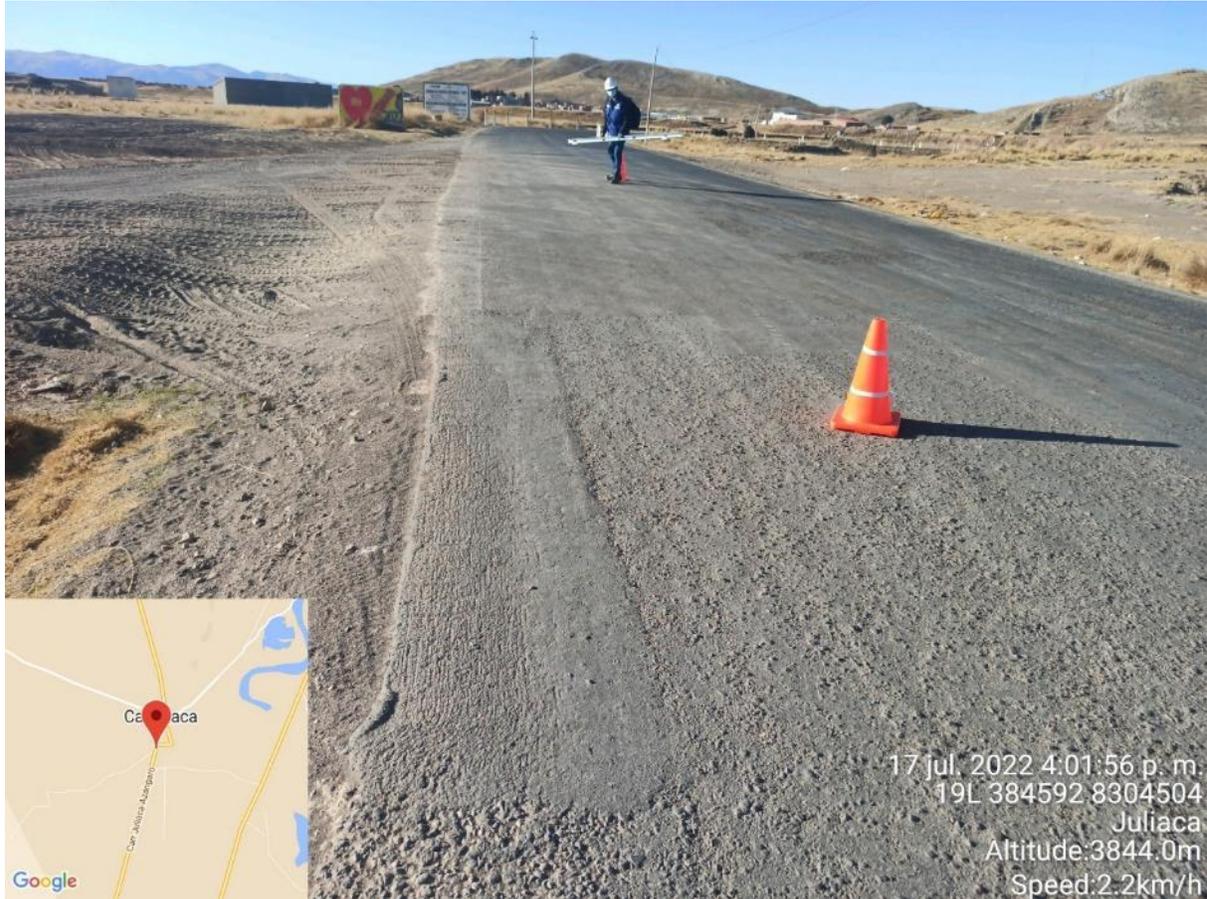
Figura N° 28: Representación gráfica de la falla de “**LIMPIEZA (carácter berma)**”
Fuente: Elaboración nuestra
