**Evaluación del tratamiento superficial Otta Seal por niveles de servicio,
PCI y el IRI de la carretera Caminaca – Juliaca, 2022**

**TESIS PARA OBTENER EL TÍTULO PROFESIONAL DE:
Ingeniero Civil**

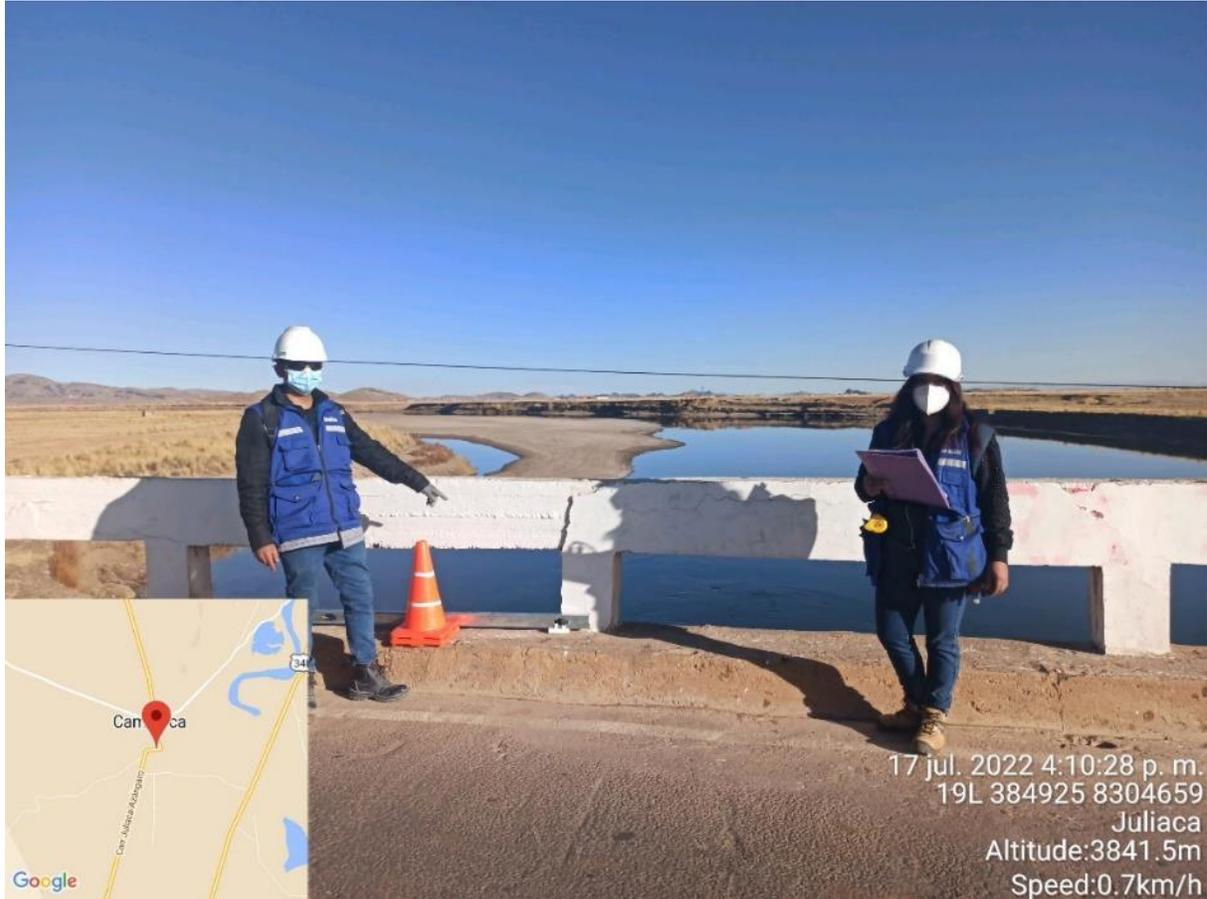
Figura N° 29: Representación gráfica de la falla de “**ESTRUCTURAS VIALES (carácter: puentes)**”
Fuente: Elaboración nuestra

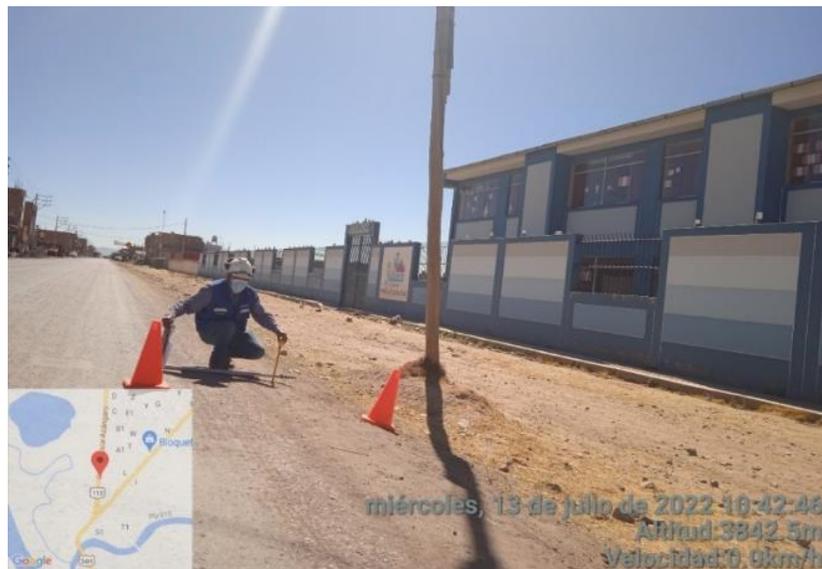
Figura N° 32: Representación gráfica de la falla de “DESNIVEL CARRIL/BERMA”

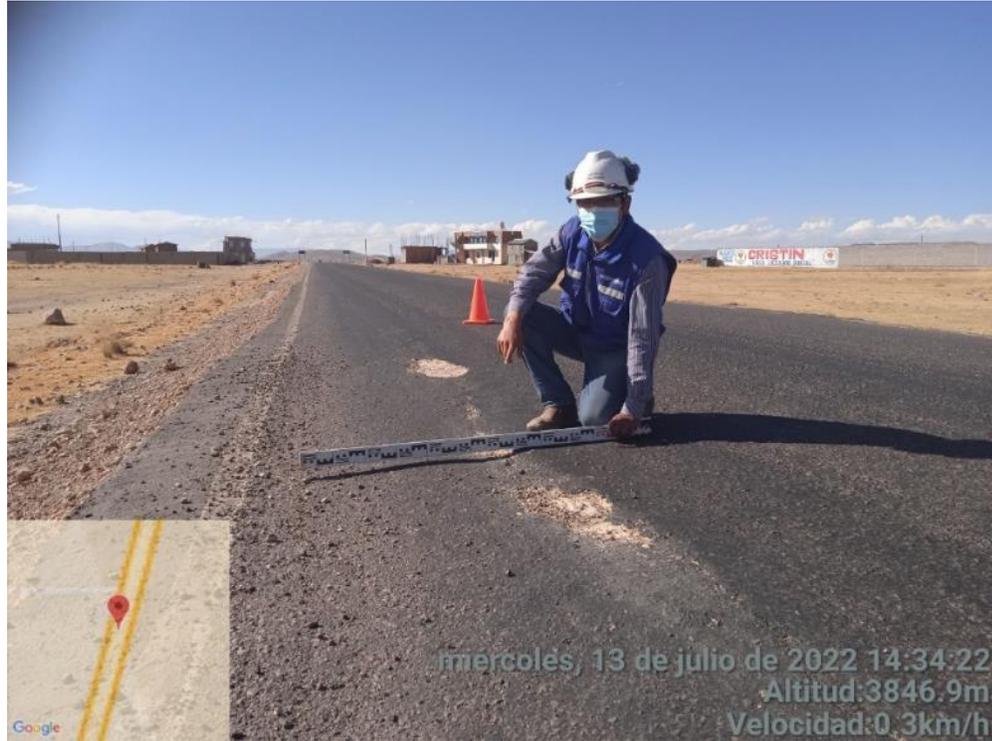
Figura N° 33: Representación gráfica de la falla de “HUECOS”
Fuente: Elaboración nuestra

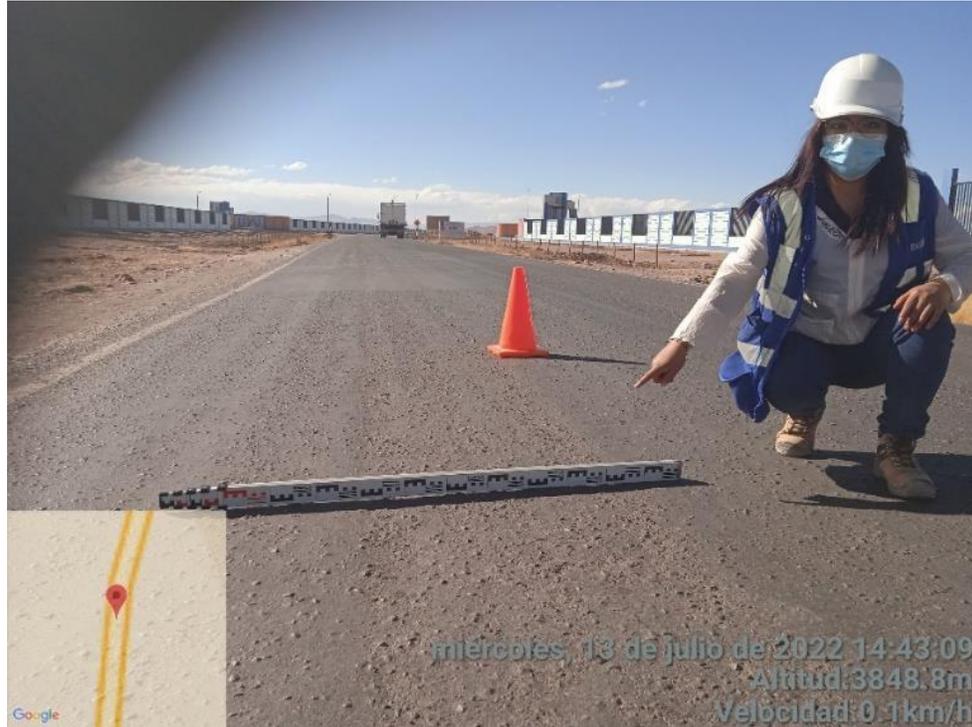
Figura N° 34: Representación gráfica de la falla de “**ABULTAMIENTOS Y HUNDIMIENTOS**”
Fuente: Elaboración nuestra

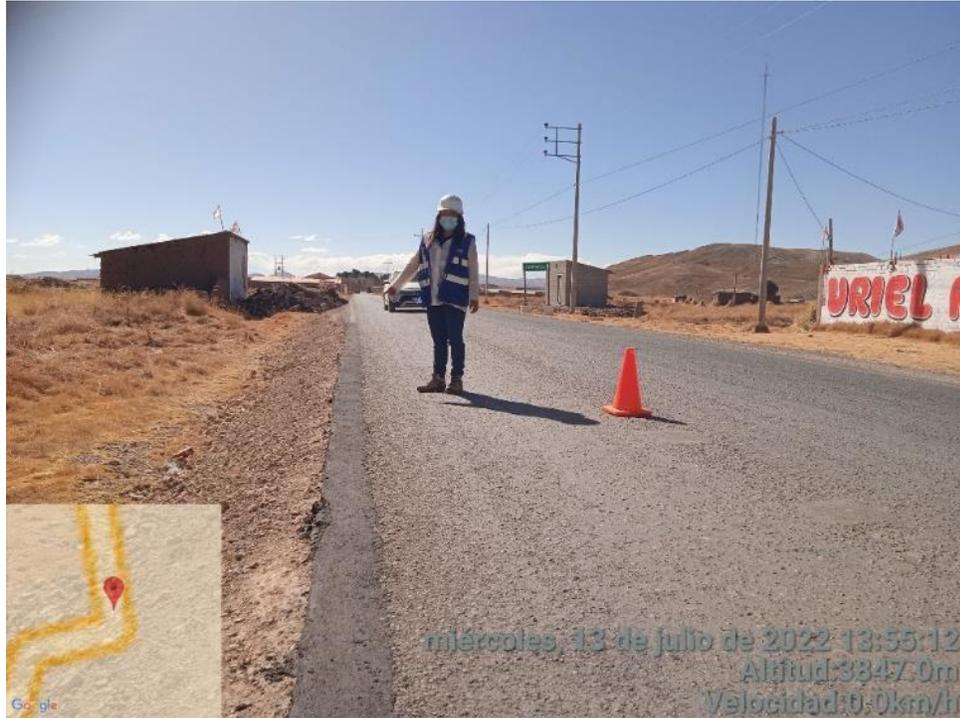
Figura N° 35: Representación gráfica de la falla de “**PARCHEO**”
Fuente: Elaboración nuestra

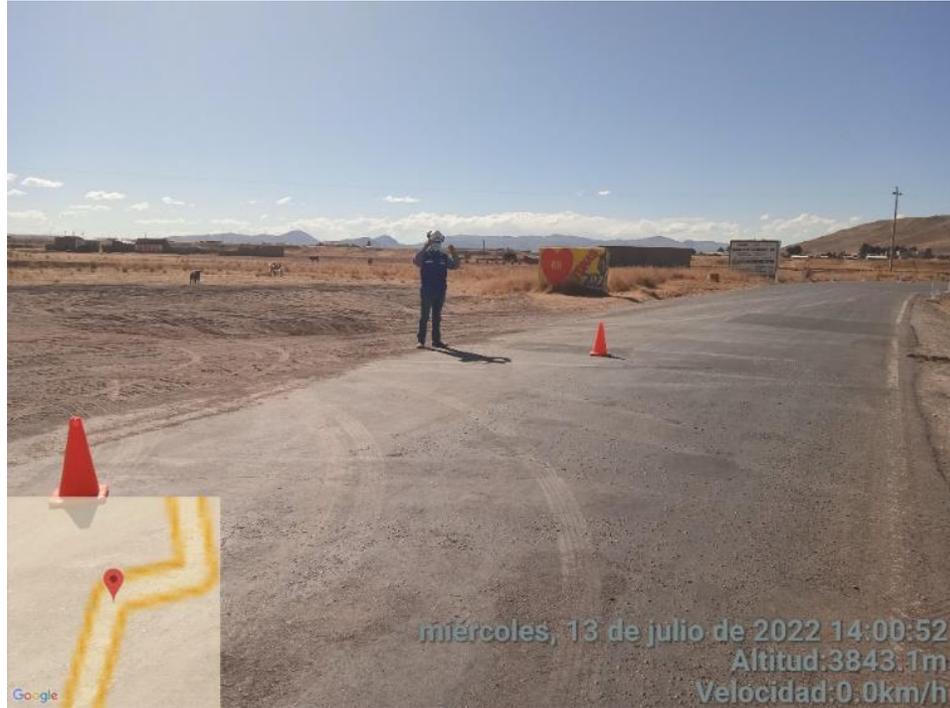
Figura N° 36: Representación gráfica de la falla de “**PARCHEO**”
