UNIVERSIDAD CÉSAR VALLEJO

Evaluación estructural del pavimento flexible, tramo puente Lampanin
– Psj Las Flores, Distrito Cáceres del Perú - Jimbe 2021

TESIS PARA OBTENER EL TÍTULO PROFESIONAL DE:
INGENIERO CIVIL

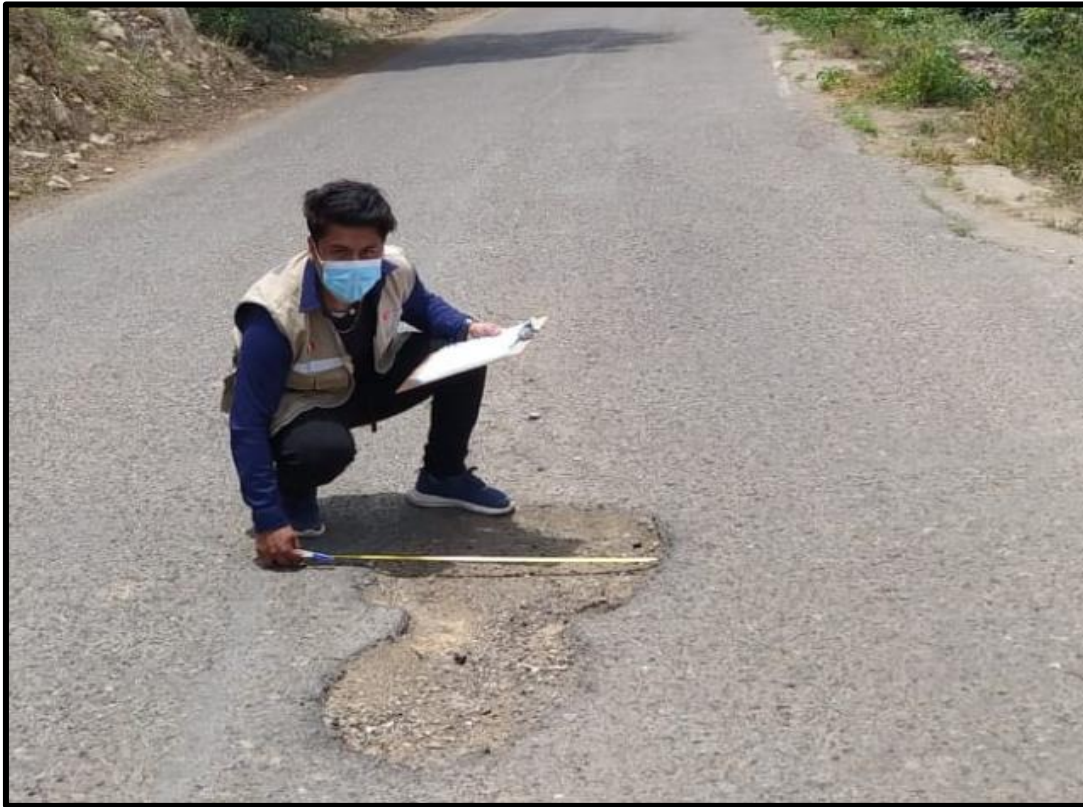
Figura 3: Falla (Hueco m2)

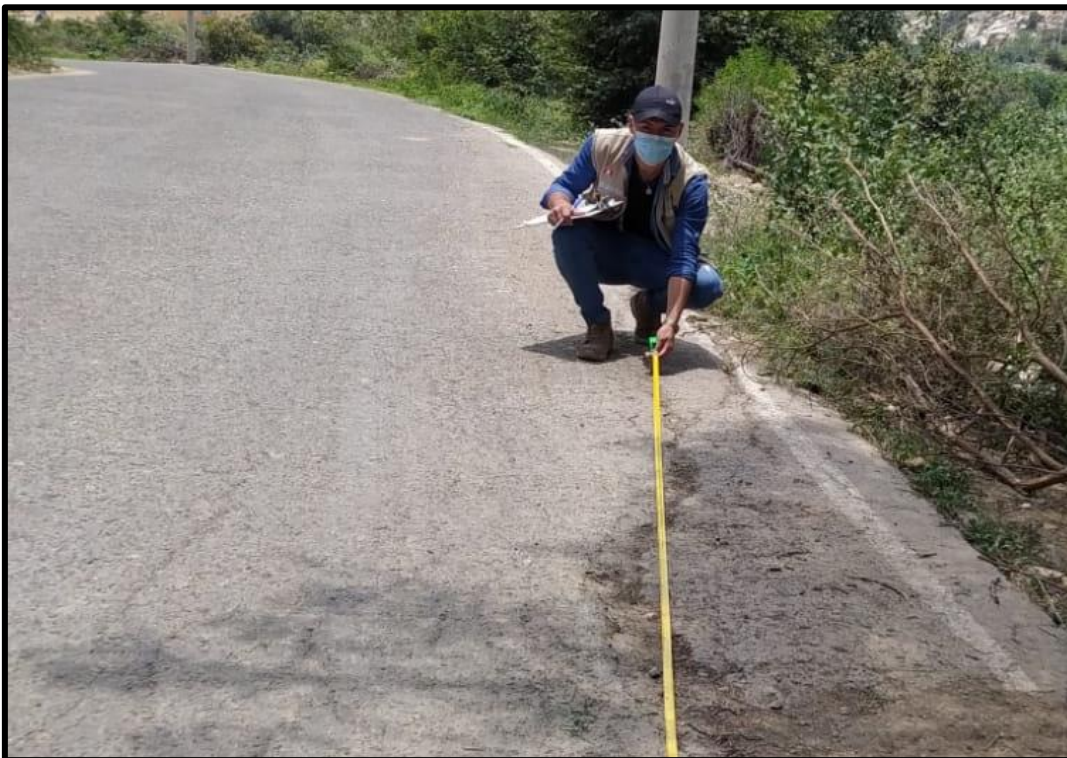
Figura 4: Falla (Grietas de borde m)

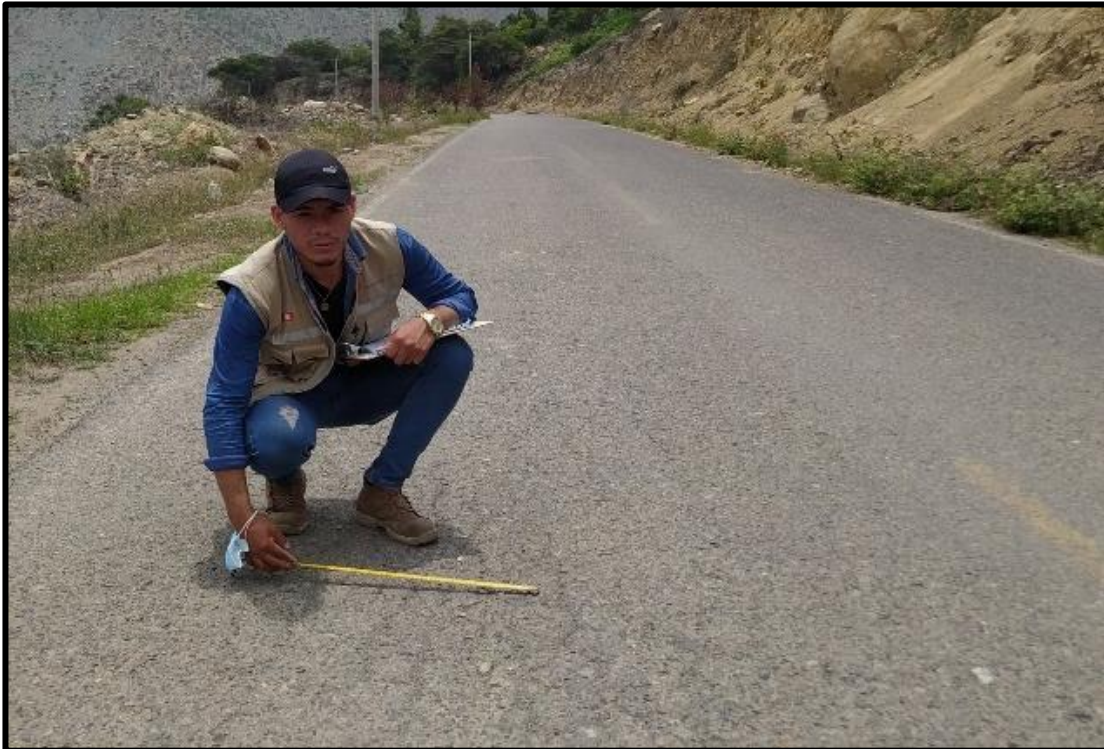
Figura 5: Falla (Ahuellamiento m)

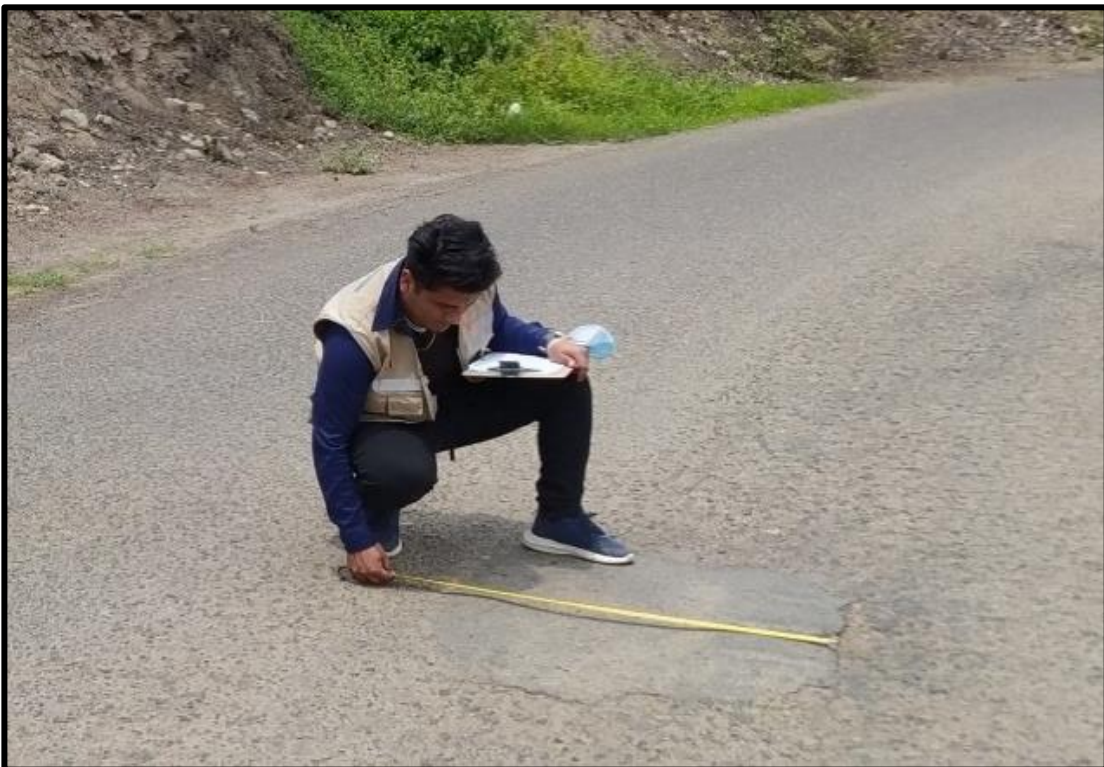
Figura 6: Falla (Parcheo m2)

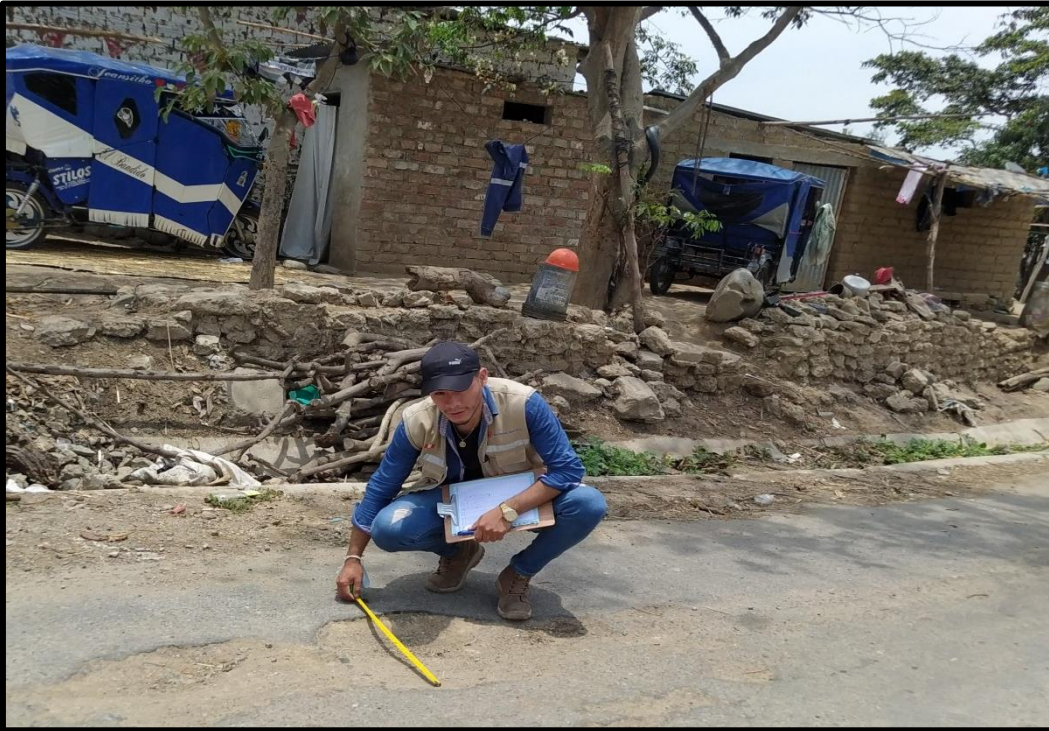
Figura 7: Falla (Huecos m2)

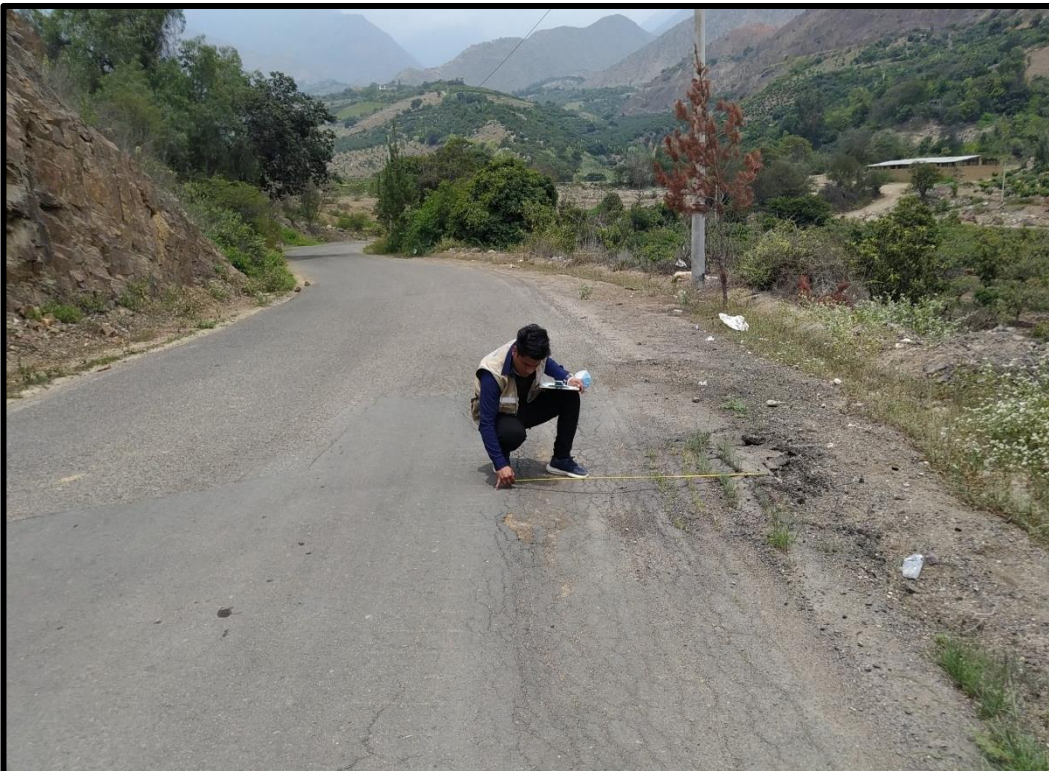
Figura 8: Falla (piel de cocodrilo m2)

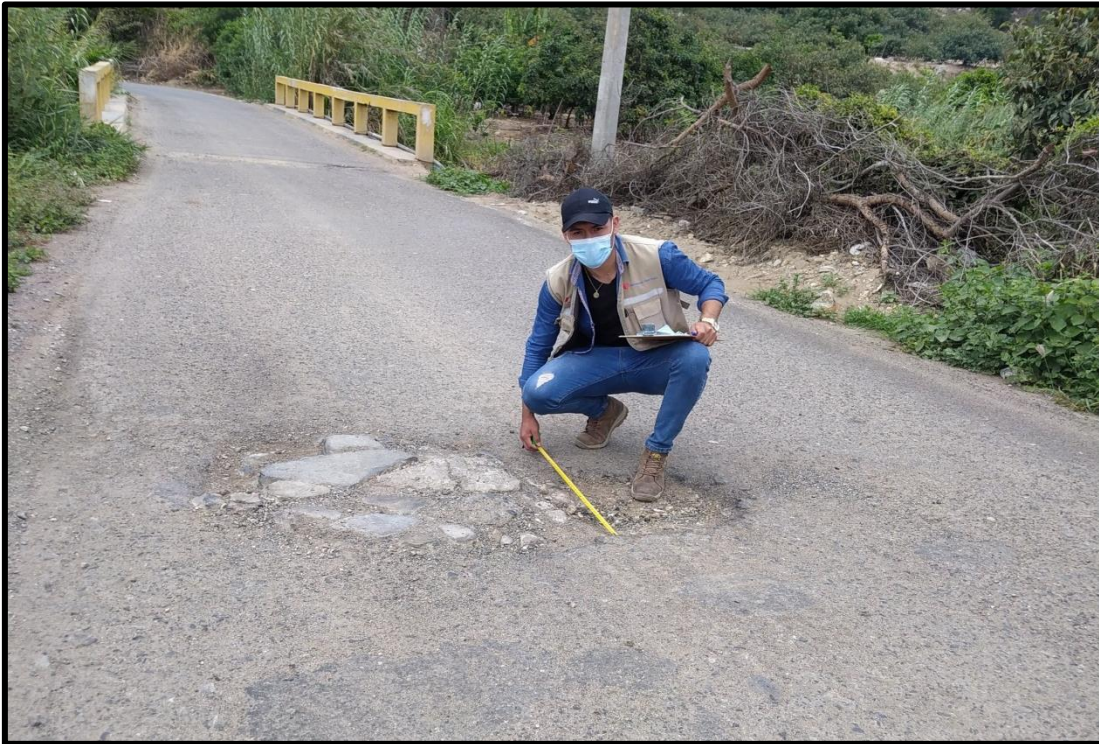
Figura 9: Falla (Huecos m2)

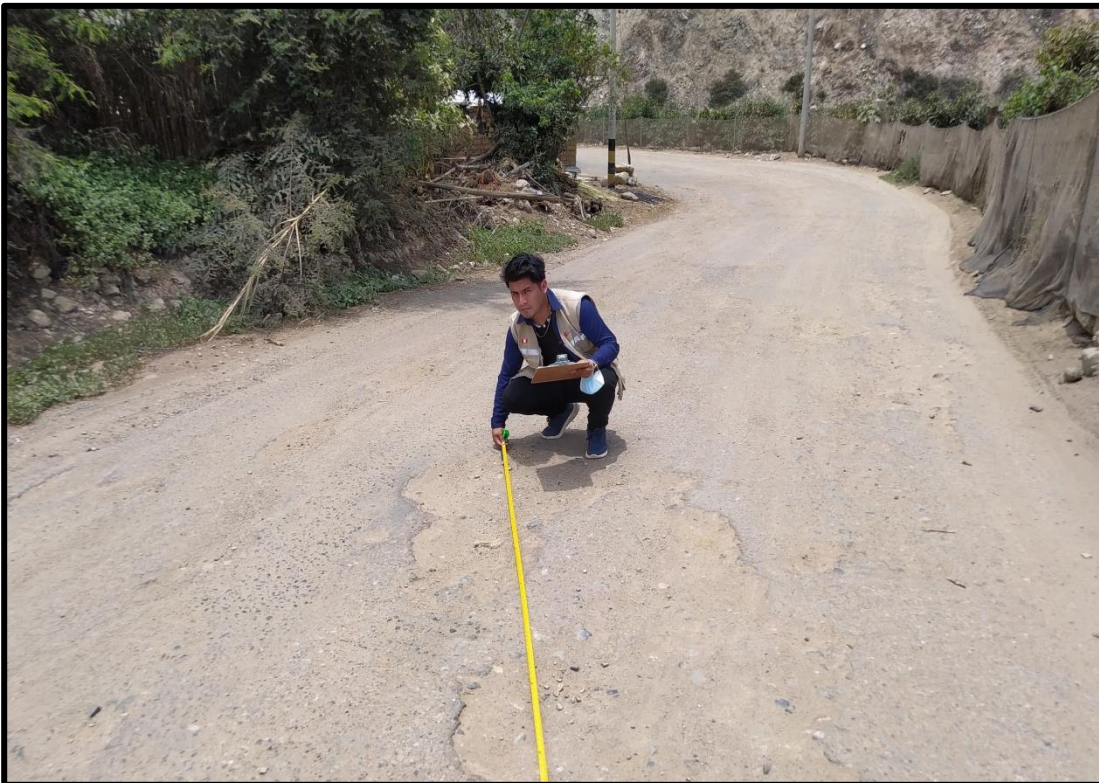
Figura 10: Falla (huecos m2)

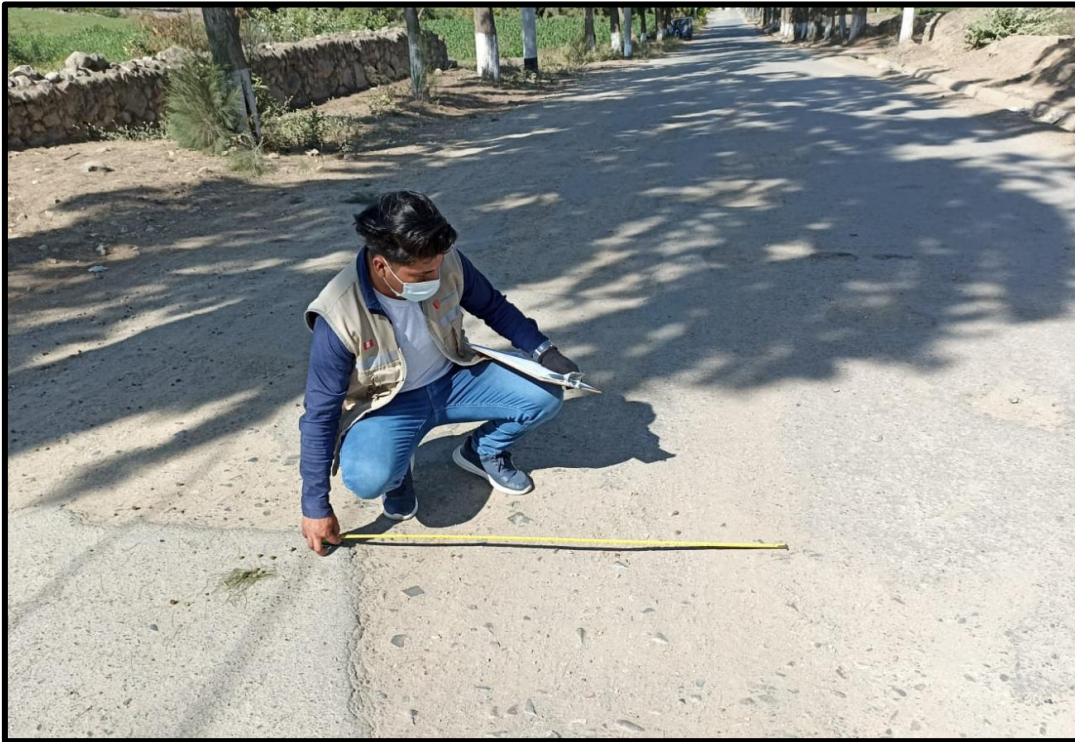
Figura 11: Falla (Huecos m2)

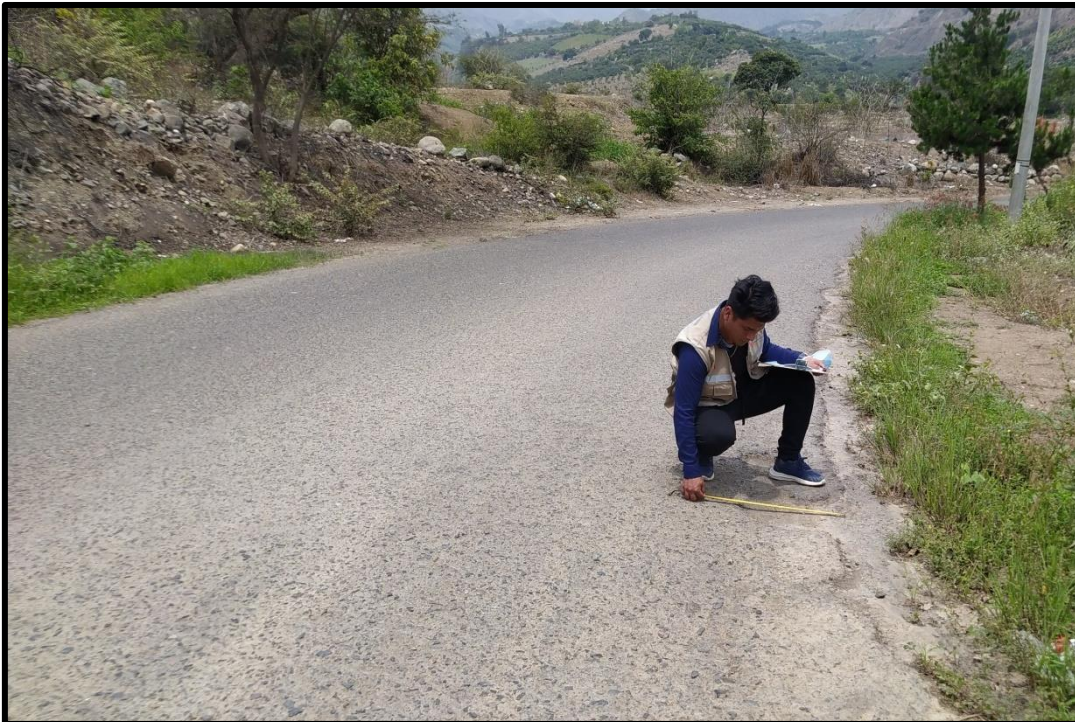
Figura 12: Falla (Huecos m2)
