UNIVERSIDAD CÉSAR VALLEJO

FACULTAD DE INGENIERÍA Y ARQUITECTURA ESCUELA PROFESIONAL DE INGENIERÍA CIVIL

Evaluación de las patologías del pavimento flexible aplicando el método PCI, para mejorar la transitabilidad de la carretera central – Huánuco.

Huaraz – Perú

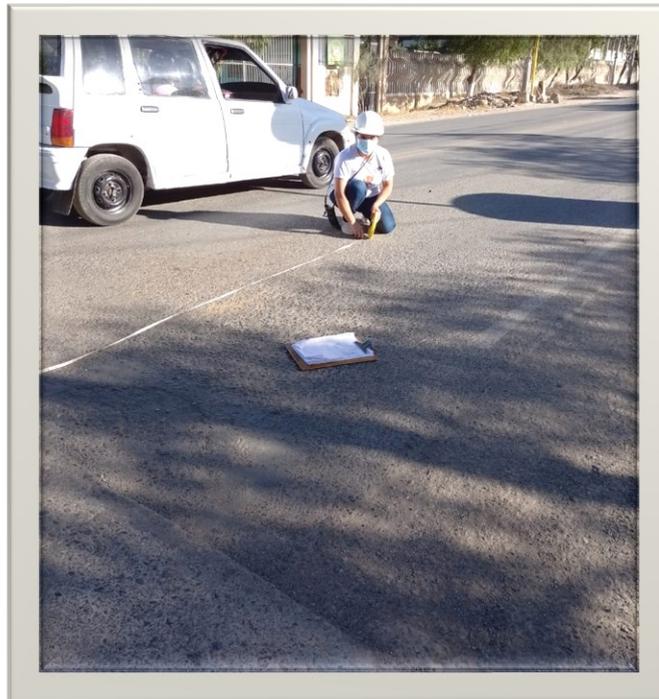
Foto 4. Falla pulimiento de agregados – tramo(km) 00+040

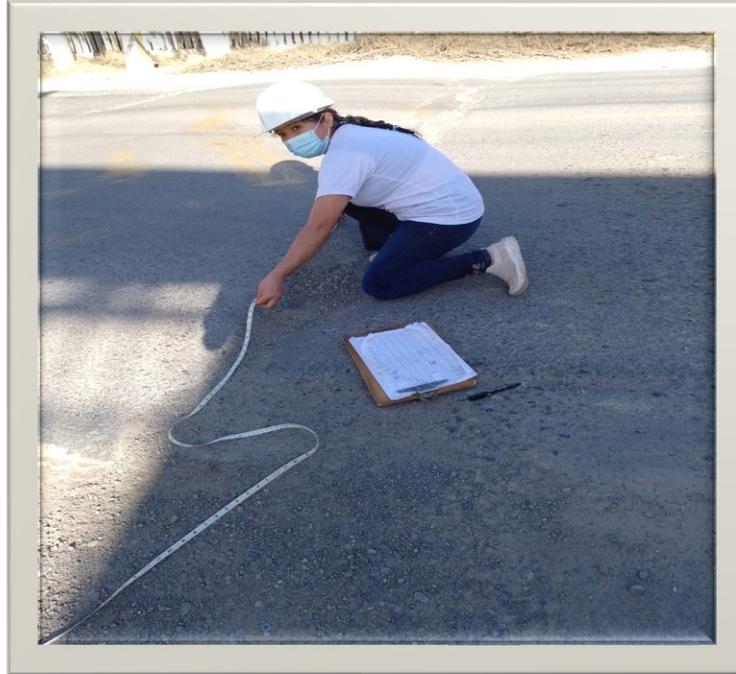
Foto 5. Falla Huecos – tramo(km) 0+080

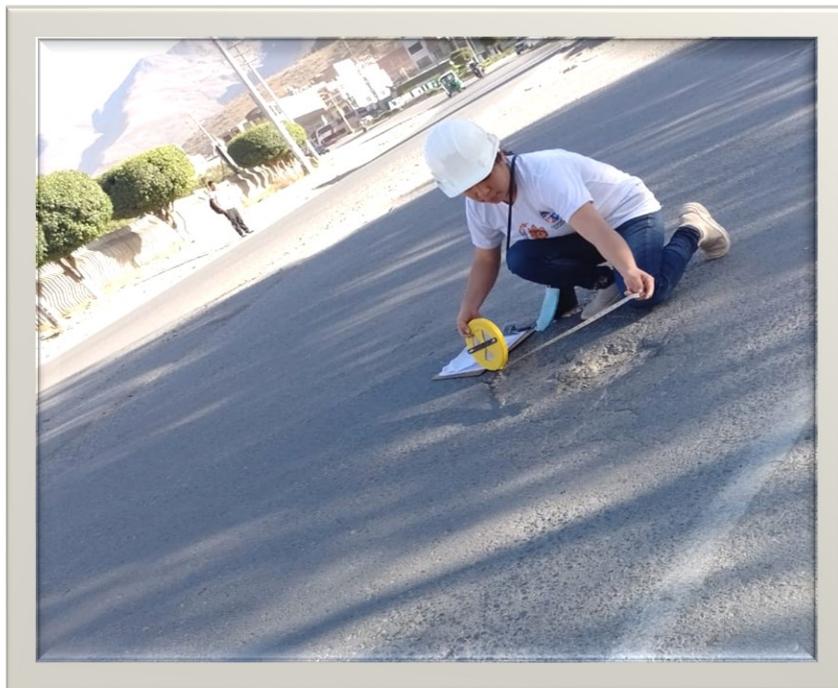
Foto 8. Falla Huecos – tramo(km) 0+200

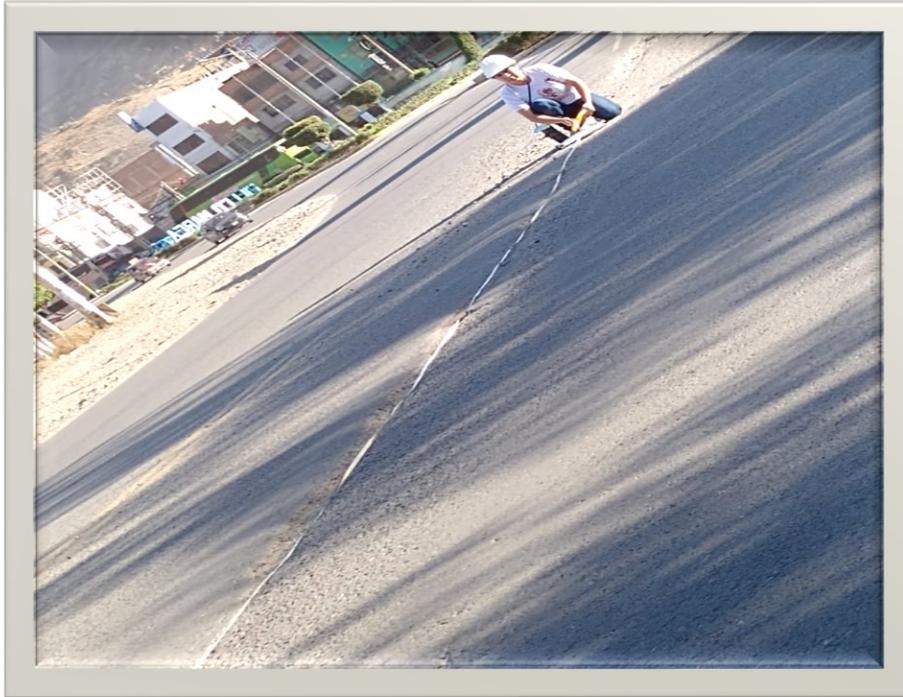
Foto 9. Falla grietas longitudinales y transversales – tramo(km) 0+200

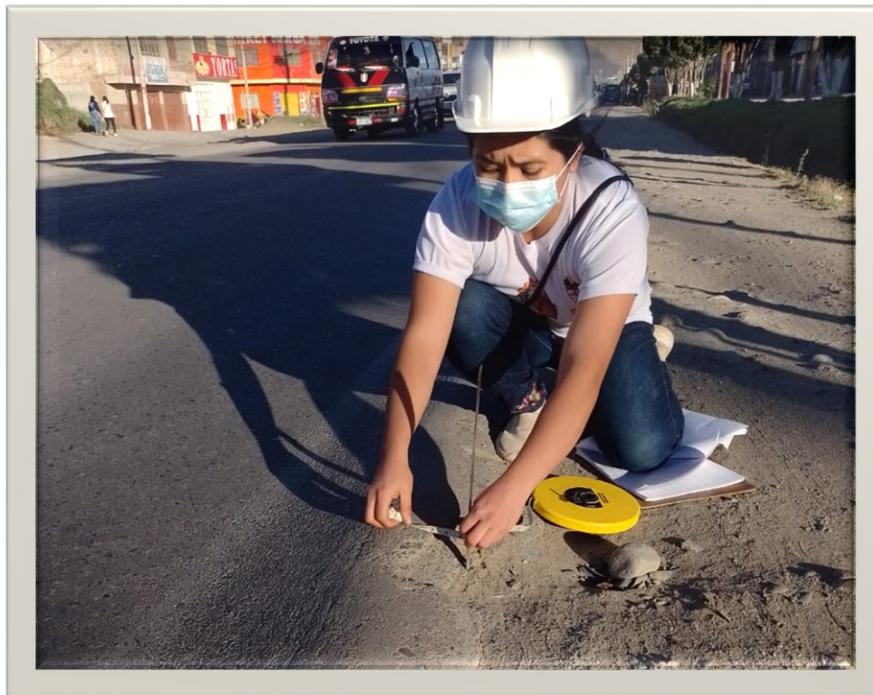
Foto 10. Desnivel carril/berma – tramo(km) 0+520

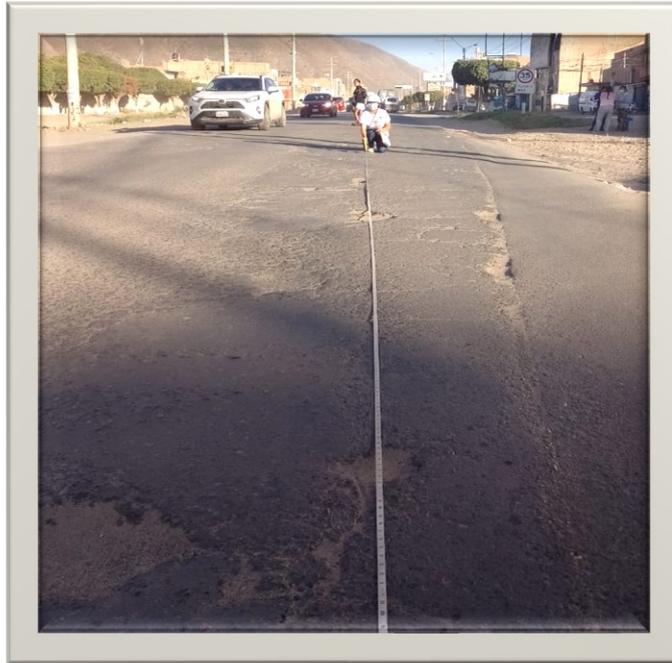
Foto 13. Falla piel de cocodrilo, grietas longitudinales y transversales tramo(km)0+560

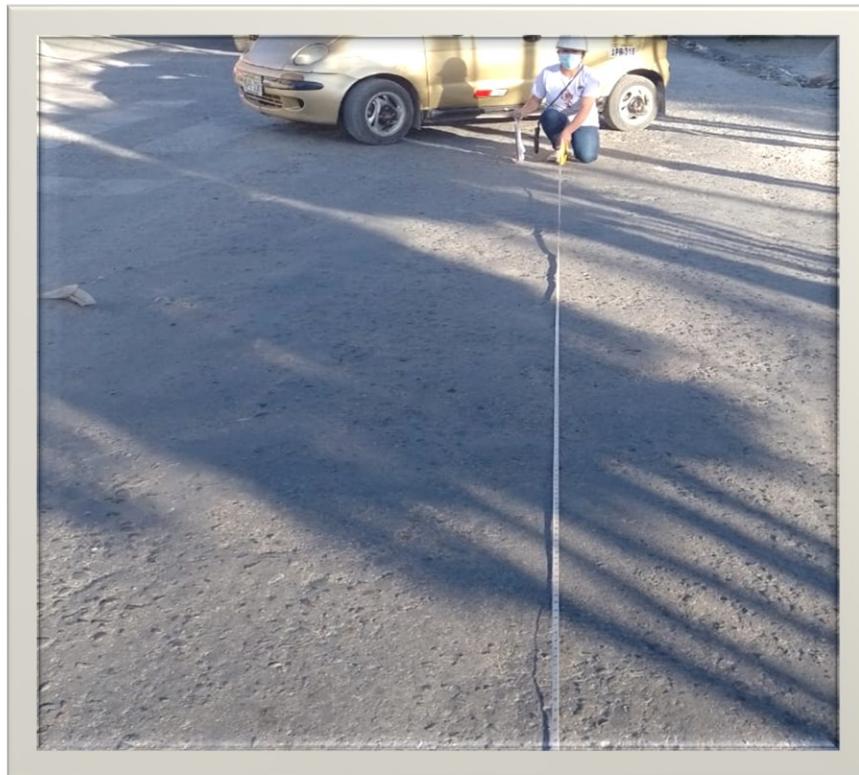
Foto 14. Pulimiento de agregados – Puente Huallaga tramo 0+640

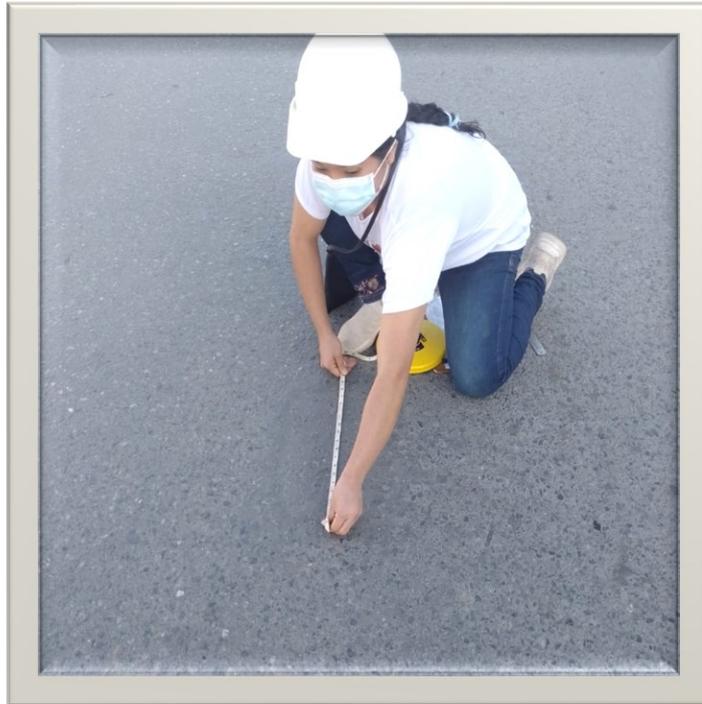
Foto 15. Falla parcheo – tramo 0+680

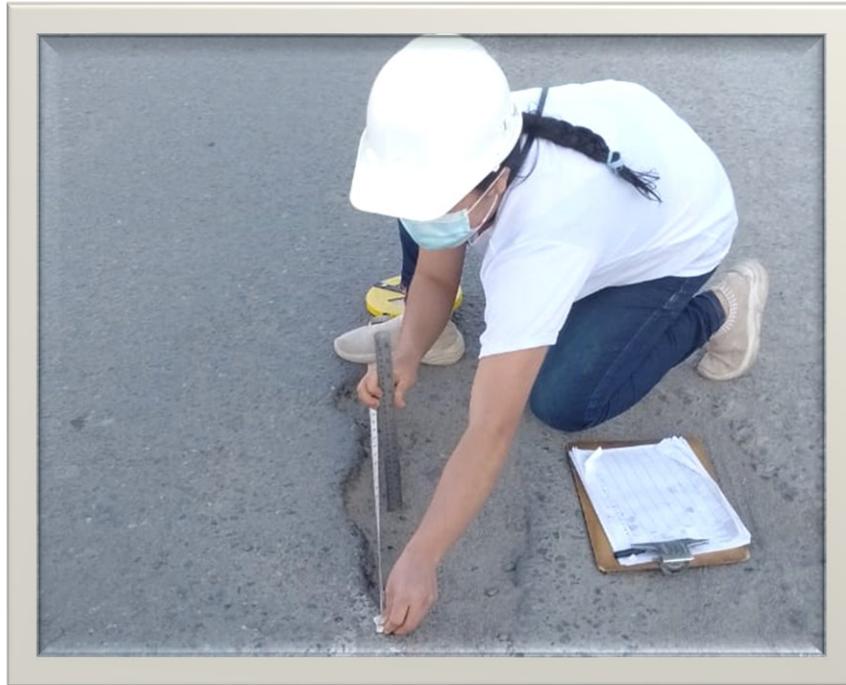
Foto 17. Falla huecos – Puente Huallaga tramo 0+880
