UNIVERSIDAD CÉSAR VALLEJO

ESCUELA PROFESIONAL DE INGENIERÍA CIVIL

**Análisis de vulnerabilidad Sísmica derivado de la
Autoconstrucción en la Asociación de Vivienda Villa Salud, San
Martín de Porres 2021**

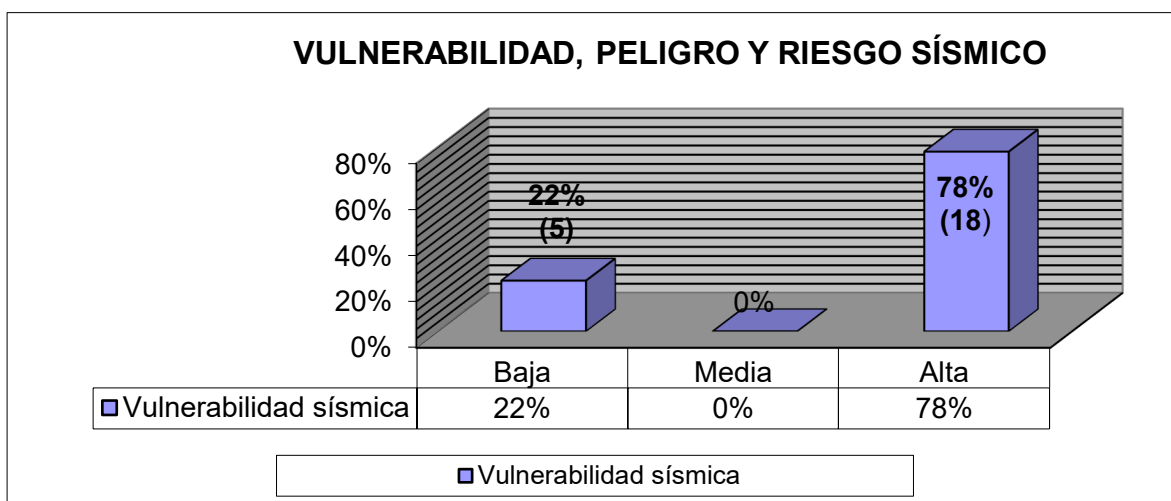
Figura 11. Vulnerabilidad Sísmica

Según la tabla 6 y figura 17, el 78% de las viviendas encuestadas, cuentan con una alta vulnerabilidad, la cual se basa en aspectos estructurales y no estructurales. Se observa también que un 22% de las viviendas cuentan con una baja vulnerabilidad sísmica, esto se debe y corresponde a los predios de 1 y 2 niveles, y contar con poca esbeltez. Así también en ese pequeño porcentaje existen predios que si fueron orientados de una manera conservadora al momento de construir su vivienda.

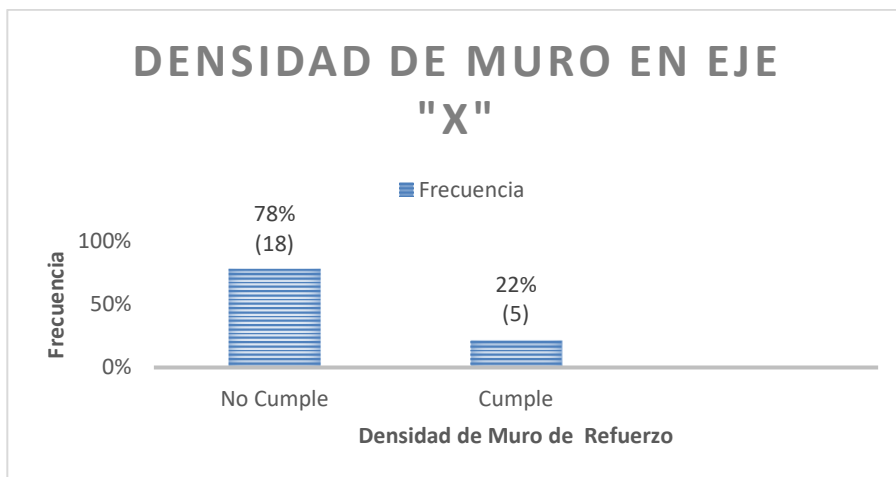
Figura 13. Densidad de Muro en Eje "X"

Según la tabla 6 y las figuras 19 y 20 la densidad de muro en el eje x, no cumple en 18 viviendas evaluadas que representan el 78% de las viviendas encuestadas, y solamente 5 viviendas representando al 22% de las viviendas, si cumple. Esto se da en vista que hay una mala práctica de alterar los ambientes en cada nivel, anulando así, la continuidad homogénea de áreas, y anulando en la gran mayoría la densidad de muros aceptable acorde a la norma. Se observa que en el eje "Y" todas las viviendas cumplen con la densidad de muro requerido de manera intrínseca, pues no es posible anular ni quitar dichos muros por ser colindantes en caso de viviendas medianeras, y por dar para la calle en caso de esquineras.

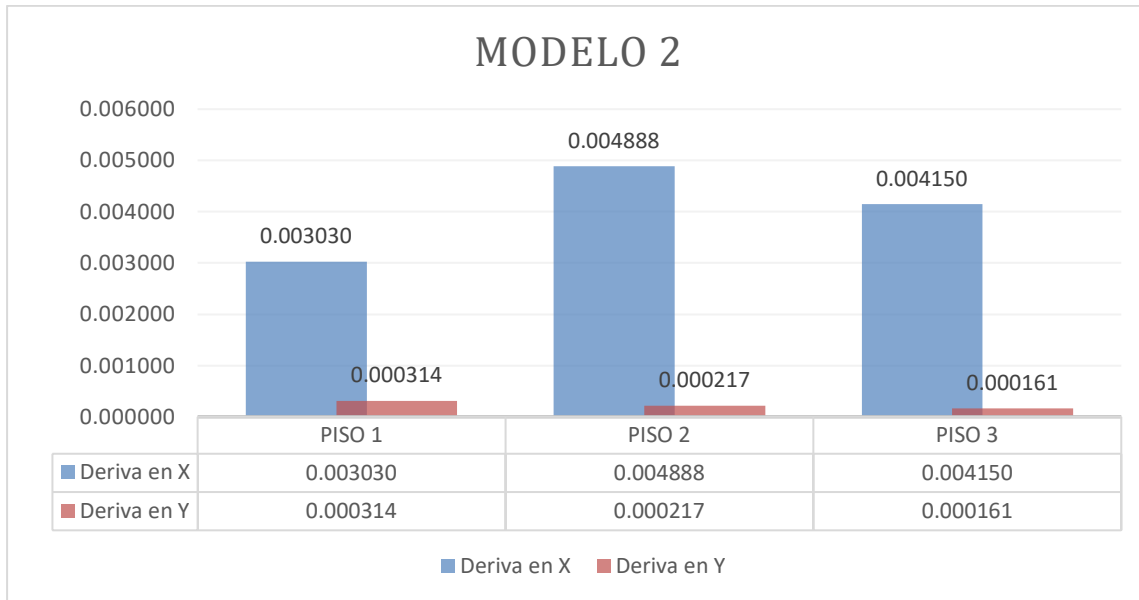
Figura 17. Distorsión de entre piso Modelo 02

Acorde a las tablas 7 y 8; y las figura 23, se puede observar los resultados obtenidos en los 6 modelos desarrollados, el modelo 02 corresponde a una vivienda de 3 pisos medianera, la cual se muestra un resultado aceptable. Sin embargo, del modelo 3 al 6, se pueden observar valores altos en los periodos, las cuales influirán representativamente en los valores de deriva de entrepiso. Es notorio también, que es el eje “x” el cual muestra valores desfavorables, y esto se debe, a la ausencia de confinamiento en ciertas partes de su sección. Se toma el modelo 2, como el más representativo y unidad de análisis, pues en ella se realizó el ensayo no destructivo de esclerometría. Se observa en el modelo 02 en los ejes “X” en el segundo piso una deriva de 0.004888 siendo muy próximo al límite aceptable por la norma de 0.005.

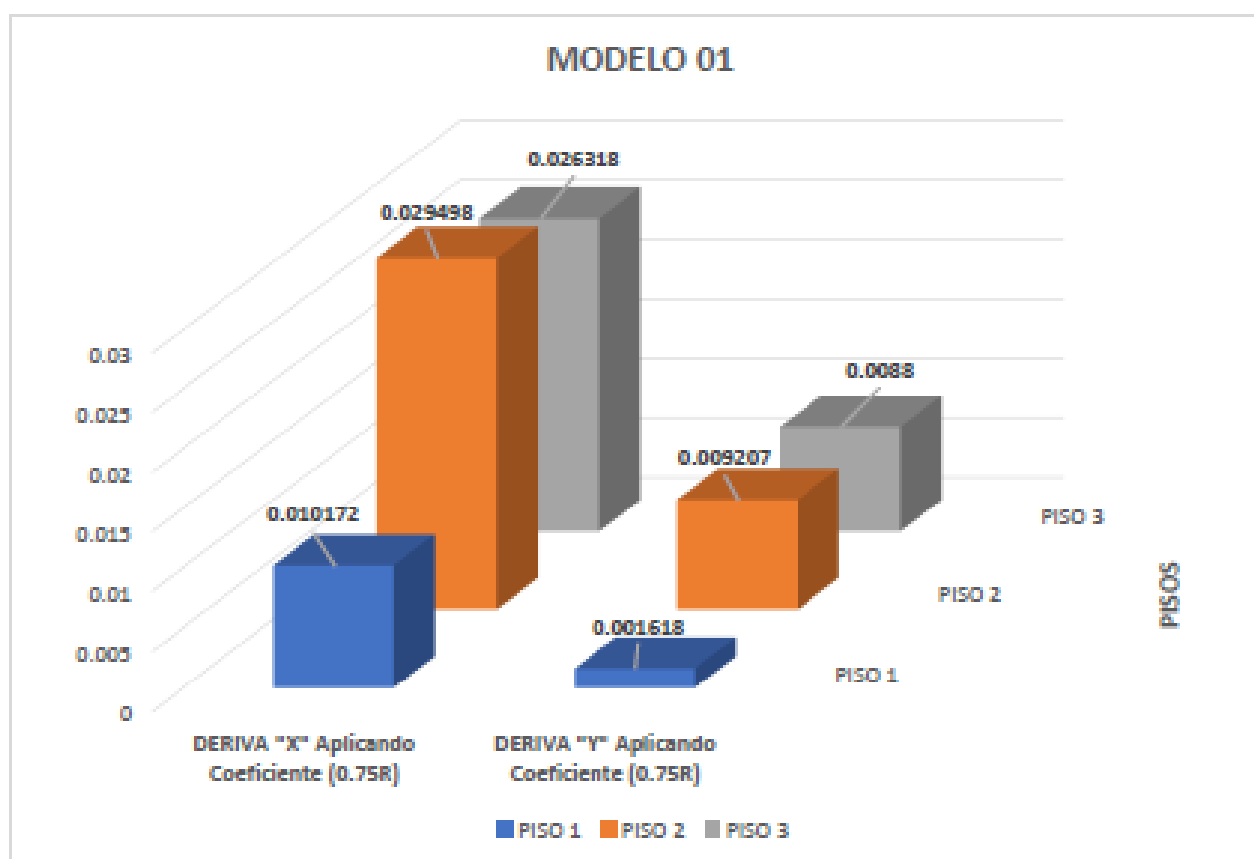
Figura 1: Derivas de entrepiso Modelo 01

Vivienda de 3 pisos en ubicación esquinera, presenta valores inadmisibles de derivas, siendo el único aceptable el primer piso en el eje Y.

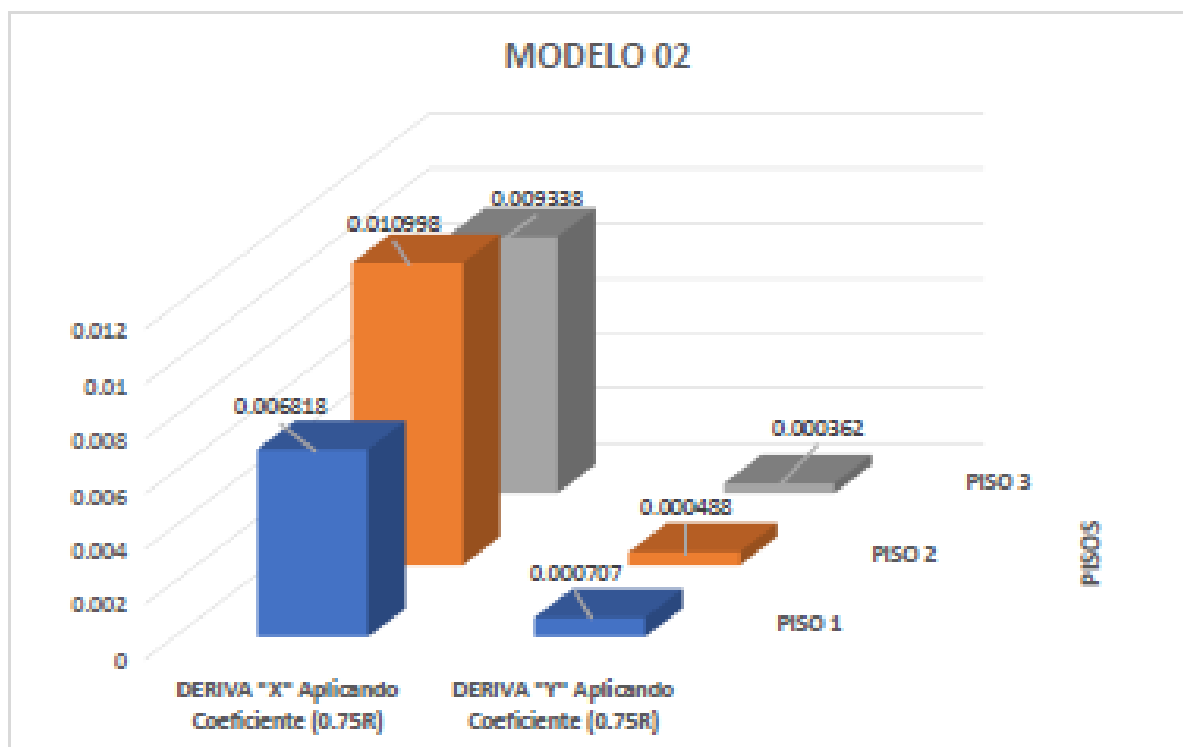
Figura 3: Derivas de entrepiso Modelo 02

Vivienda de 3 pisos en ubicación intermedia, presenta valores inadmisibles en el eje X, por otra parte, las derivas en el eje Y son aceptables.

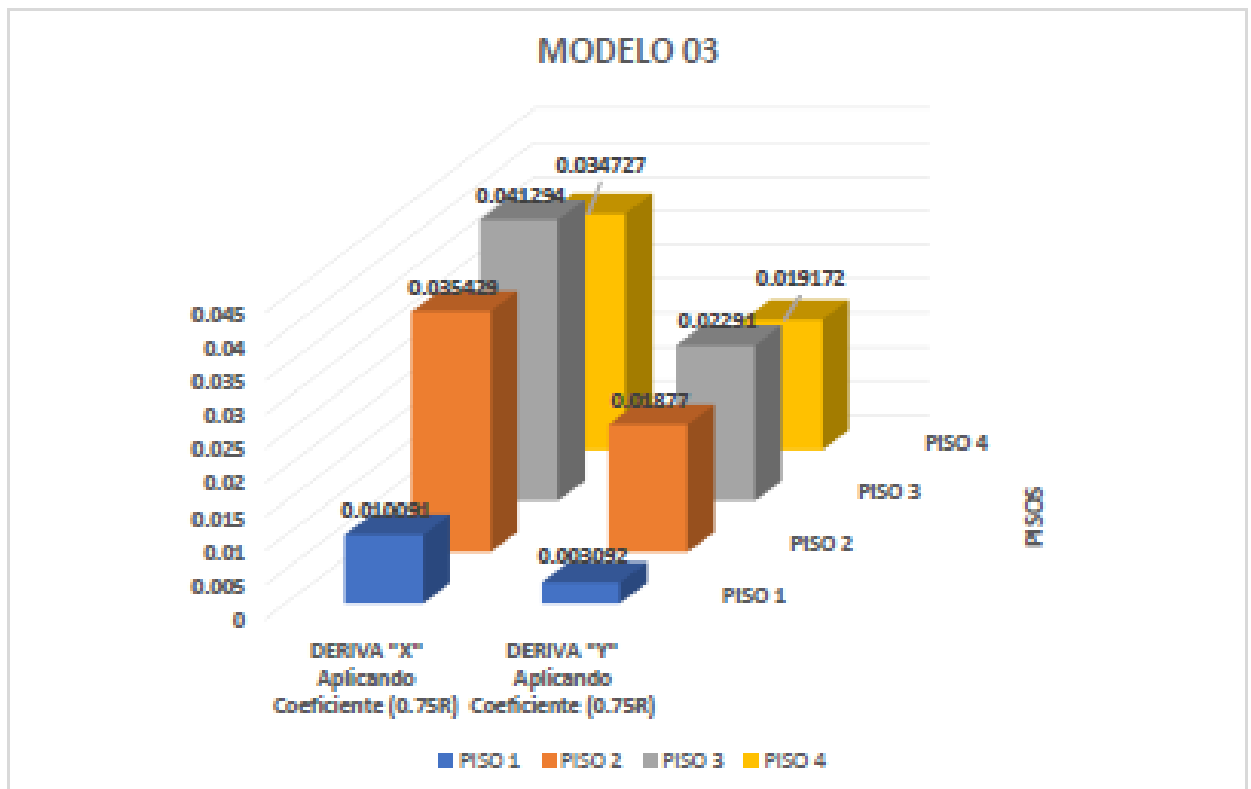
Figura 5: Derivas de entre piso Modelo 03

Vivienda de 4 pisos en ubicación esquinera, solo tiene valor admisible en el eje Y del primer piso.

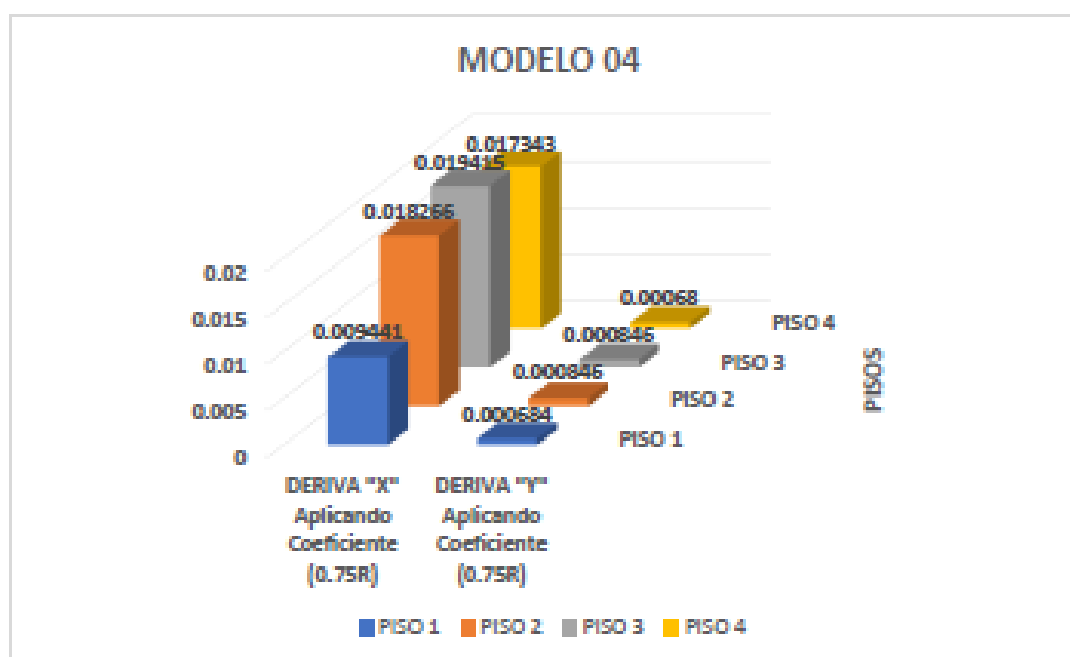
Figura 7: Derivas de entrepiso Modelo 04

Vivienda de 4 pisos en ubicación intermedia, presenta valores admisibles en el eje Y.

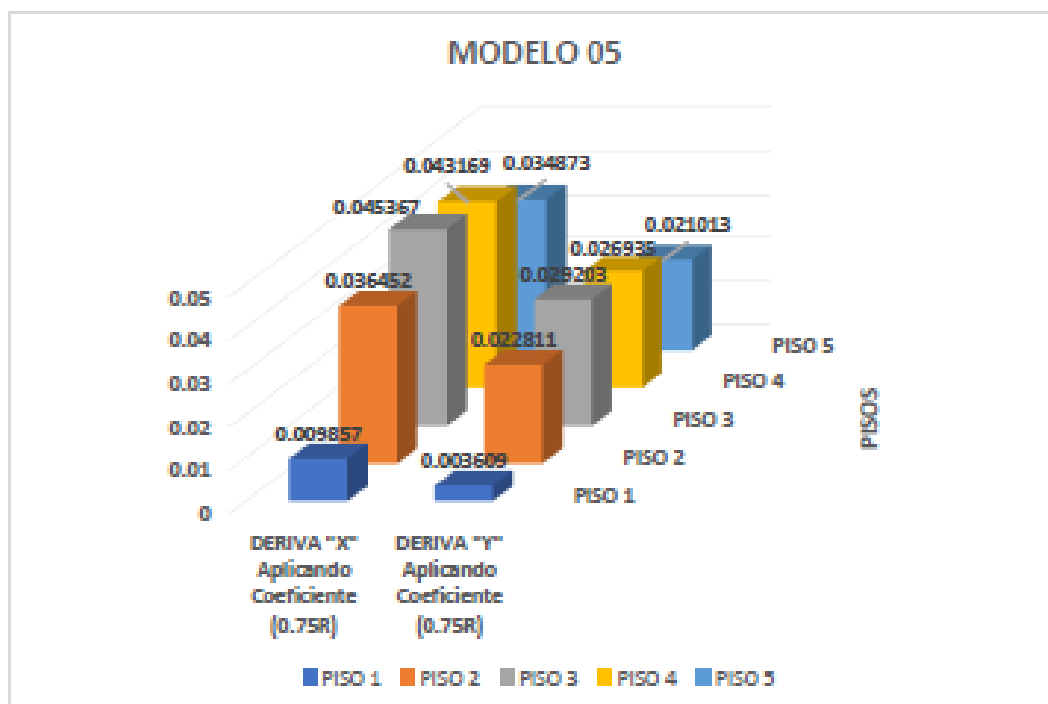
Figura 9: Derivas de entrepiso Modelo 05

Vivienda de 5 pisos en ubicación esquinera, solo presenta valor admisible en el eje Y del primer piso.

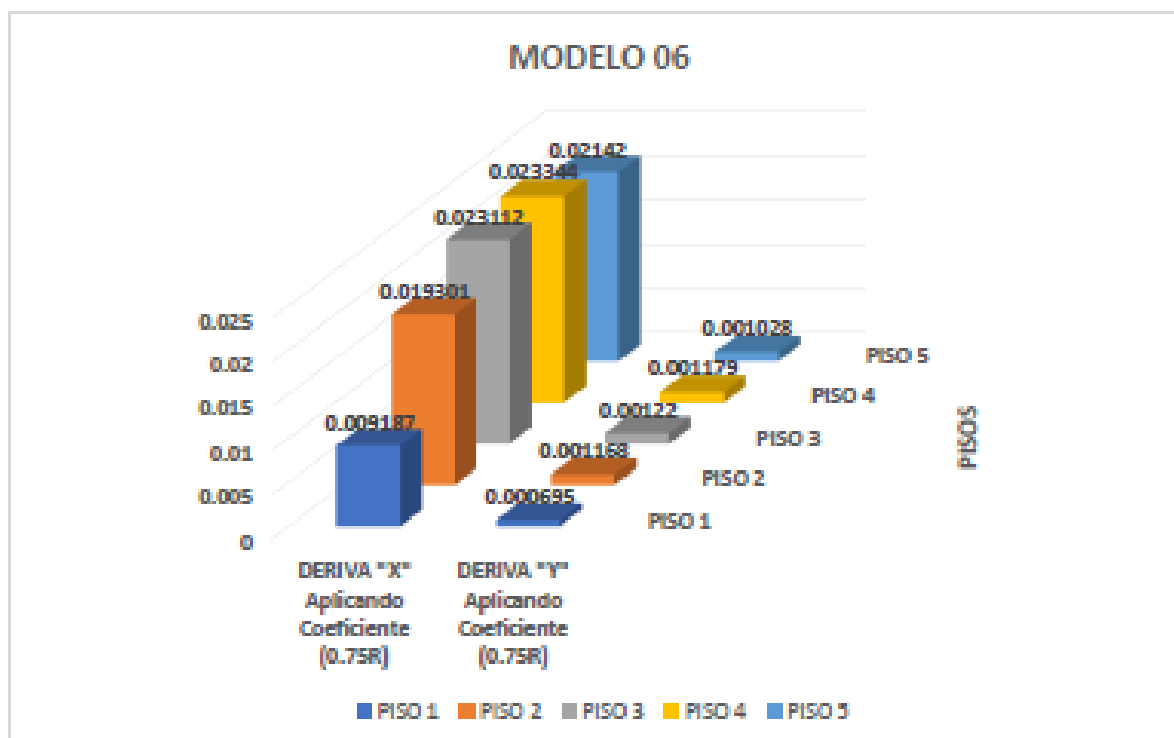
Figura 11: Derivas de entrepiso Modelo 06

Vivienda de 5 pisos en ubicación intermedia. Presenta valores admisibles en el eje Y de todos los pisos.
