UNIVERSIDAD CÉSAR VALLEJO

**“Evaluación de Patologías Para Mejorar la Condición Operacional del
Pavimento Flexible de la Avenida Luis Montero -Castilla-Piura-2022”**

TESIS PARA OBTENER EL TÍTULO PROFESIONAL DE INGENIERO CIVIL

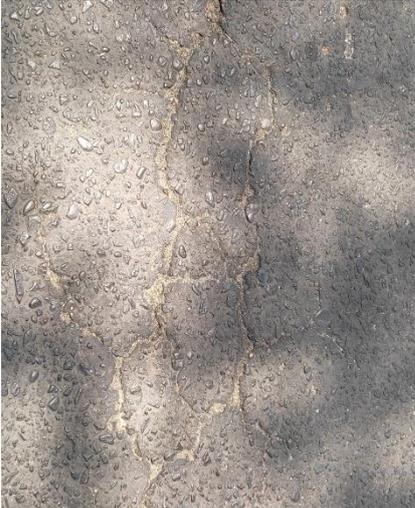
1.- Piel de Cocodrilo

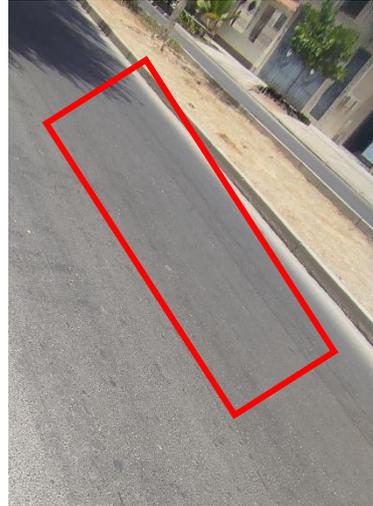
2. Exudación

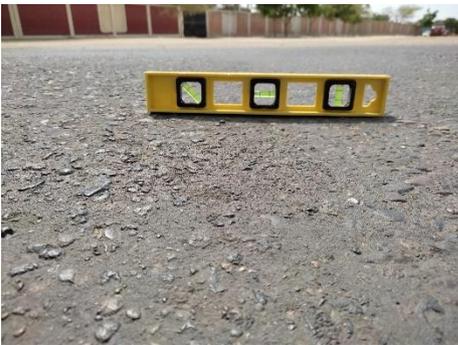
4.- Hundimiento

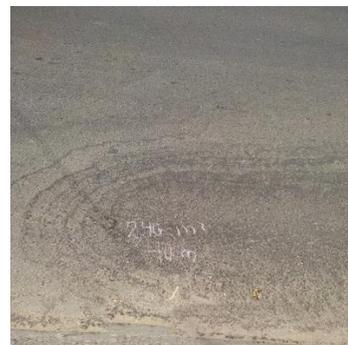
6. Depresión

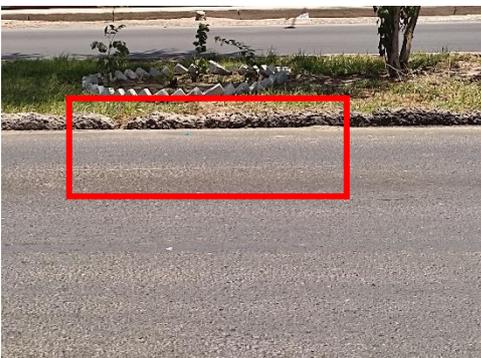
7. Grieta de Borde

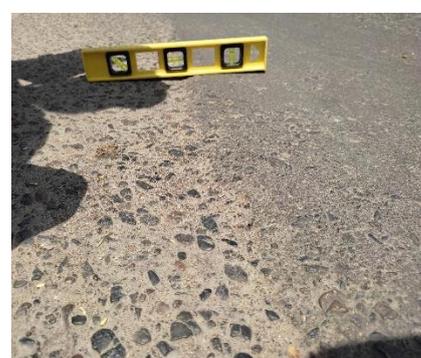
9.- Desnivel carril/ berma.

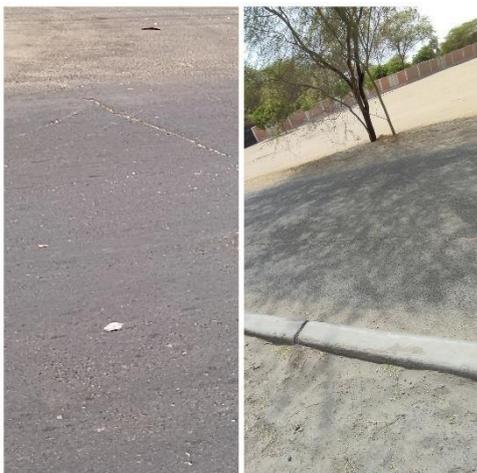
10.- Grietas longitudinales y transversales.

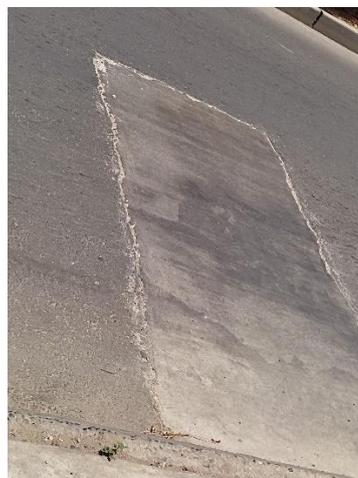
11.- Parcheo

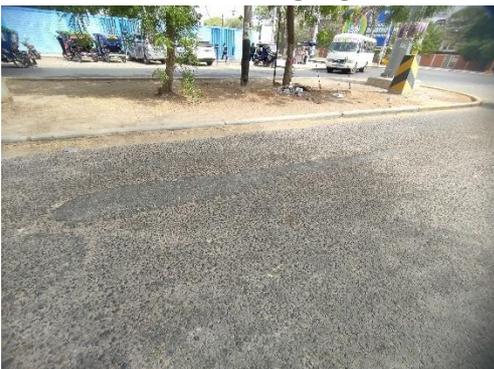
12.- Pulimiento de Agregados

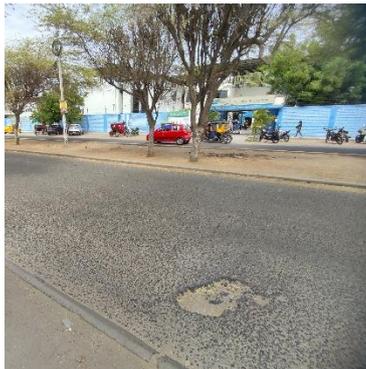
13. Huecos

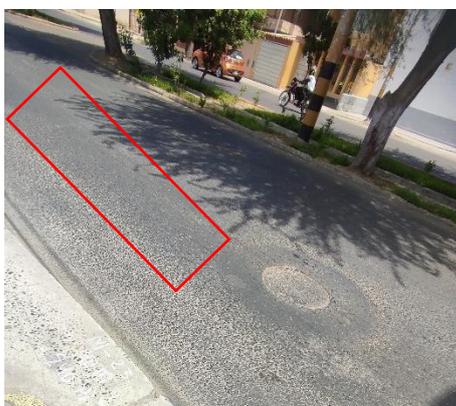
15. Ahuellamiento

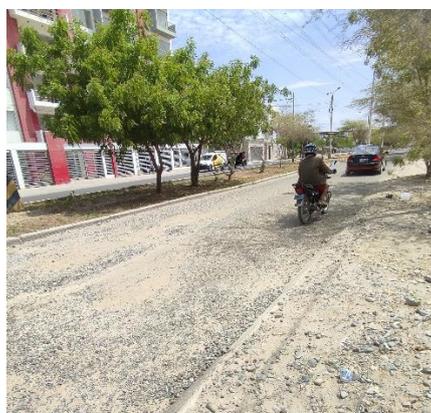
19. Despredimiento de Agregados
