UNIVERSIDAD CÉSAR VALLEJO

Evaluación de estabilidad de taludes mediante la aplicación
geomecánica SMR, tramos Km 45 + 940 – Km 46 + 40 - Carretera
Chongoyape

TESIS PARA OBTENER EL TÍTULO PROFESIONAL DE
Ingeniero de Minas

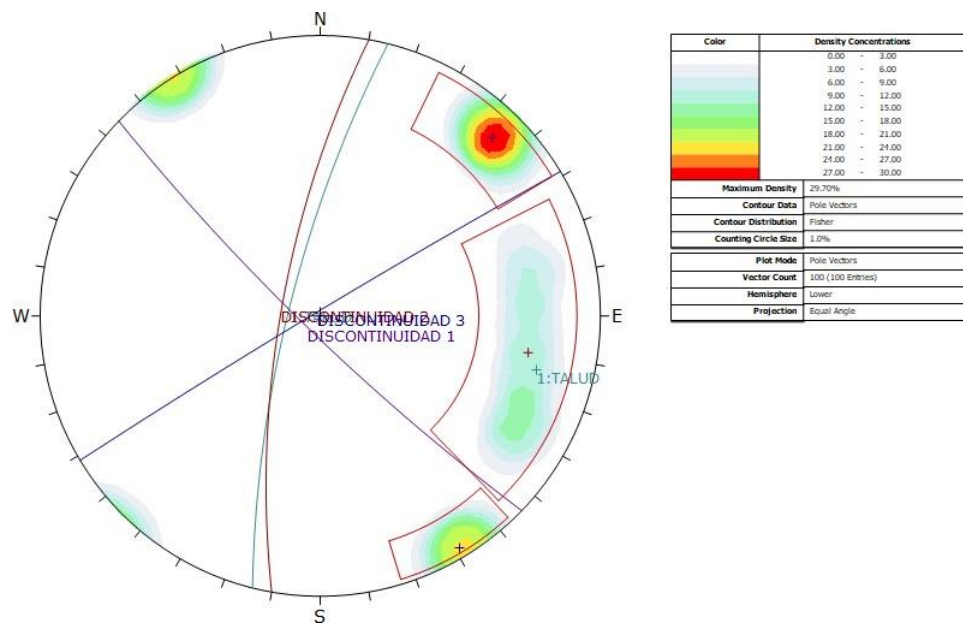
Figura N°02: Vista de las orientaciones de las dos familias de discontinuidades representativas y del talud encontradas en el sector 1.

Como el ángulo que existe entre estos rumbos es mayor a 30° decimos que la posibilidad de rotura es muy baja, por ello el factor 1 del primer sector es de 0.15.

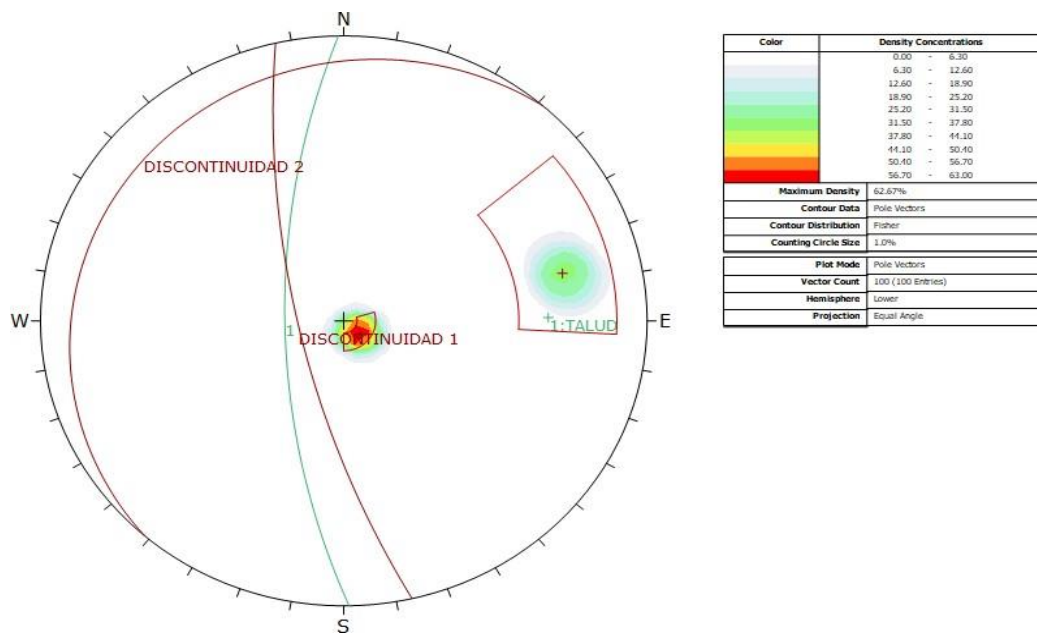
Figura N°03: Vista de las orientaciones de las dos familias de discontinuidades representativas y del talud encontradas en el sector 2.

Como el ángulo que existe entre estos rumbos es mayor a 30° decimos que la posibilidad de rotura es muy baja, por ello el factor 1 del segundo sector es de 0.15.

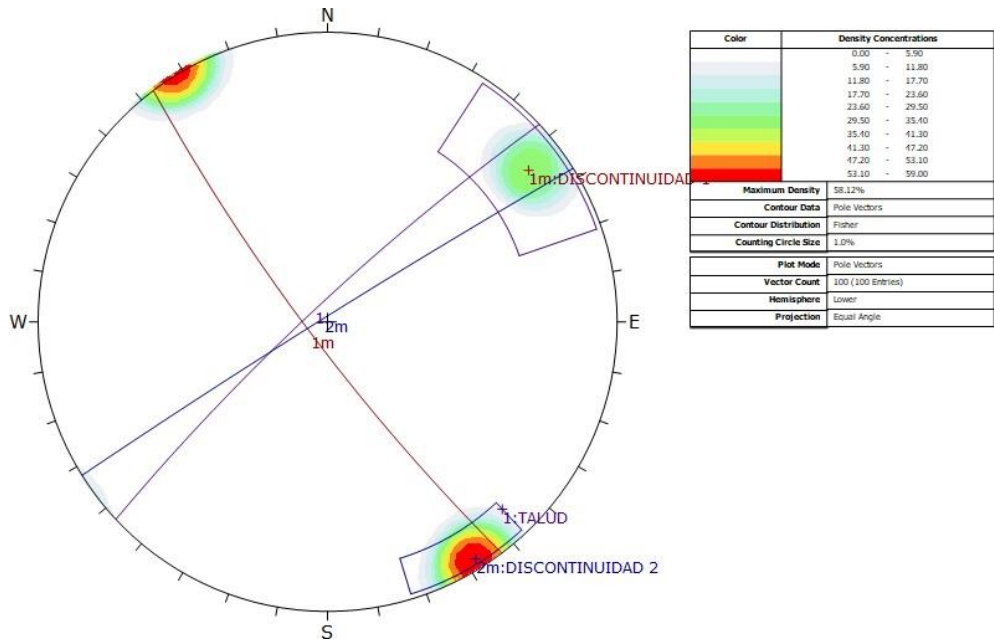
Figura N°04: Vista de las orientaciones de las dos familias de discontinuidades representativas y del talud encontradas en el sector 3.

Como el ángulo que existe entre estos rumbos está en el intervalo de 10° - 20° decimos que el tipo de rotura es normal, por ello el factor 1 del tercer sector es de 0.70.

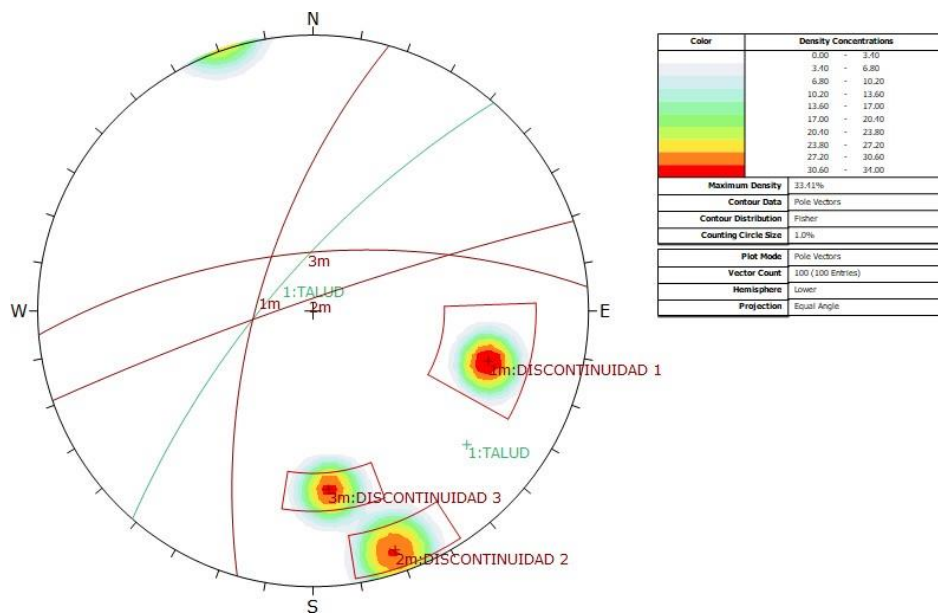
Figura N°05: Vista de las orientaciones de las tres familias de discontinuidades representativas y del talud encontradas en el sector 4.

Como el ángulo que existe entre estos rumbos es mayor a 30° decimos que la posibilidad de rotura es muy baja, por ello el factor 1 del cuarto sector es de 0.15.

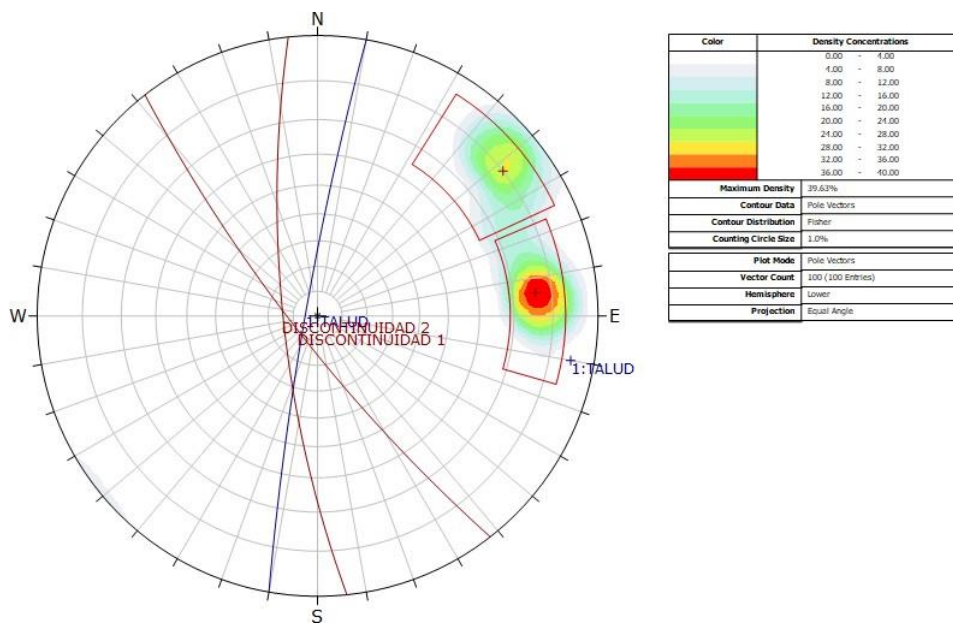
Figura N°06: Vista de las orientaciones de las dos familias de discontinuidades representativas y del talud encontradas en el sector 5.

Como el ángulo que existe entre estos rumbos es mayor a 30° decimos que la posibilidad de rotura es muy baja, por ello el factor 1 del quinto sector es de 0.15.

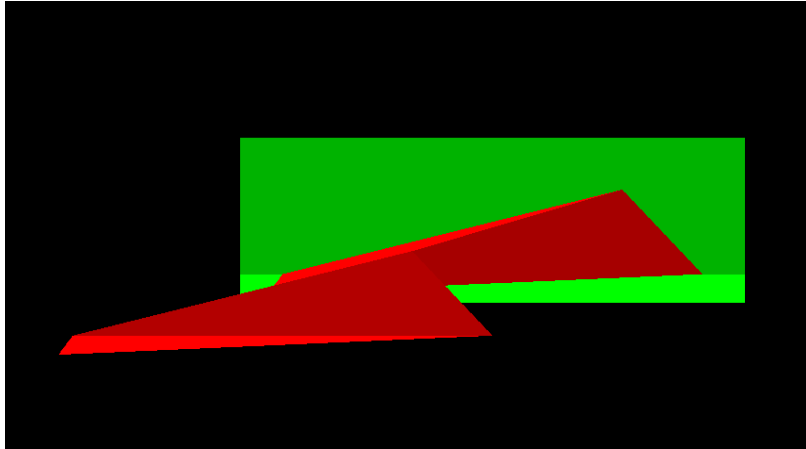
Figura 08: Diseño de la Cuña. Sector 2.

En el segundo sector la cuña tiene un volumen de 1.6 metros cúbicos y un tonelaje de 4.21.

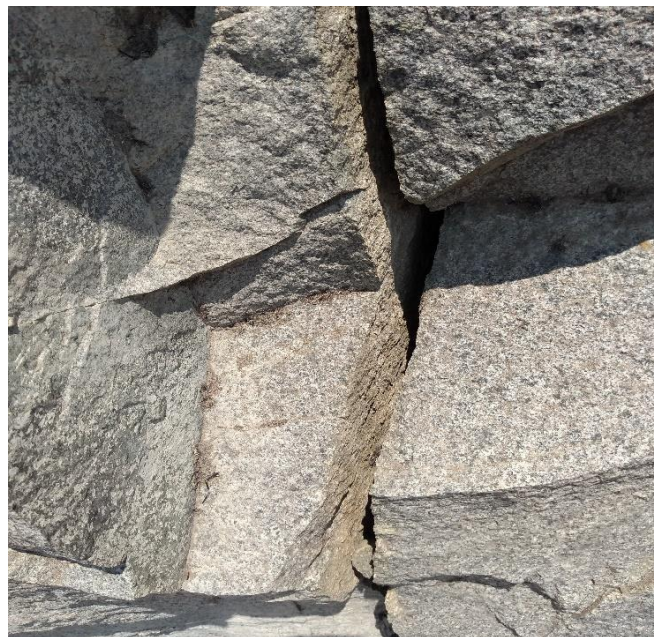
Figura 13: Abertura de las discontinuidades.

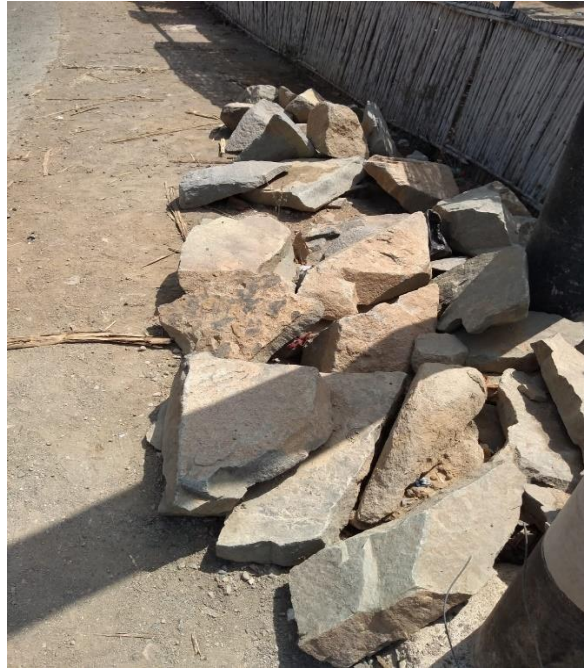
Figura 14: Acumulación de materiales sueltos del talud.
Elaboración propia.

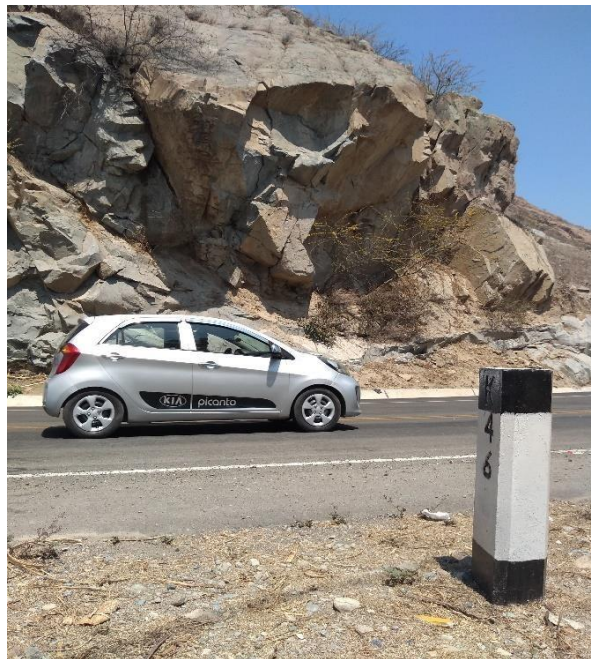
encontraban separadas entre sí, estas se originan debido por factores como la lluvia, movimientos sísmicos, fallas, los cuales afectaron al talud. Los derrumbes se manifestaron por la acción de la gravedad, por el factor inestabilidad de laderas, debido a que la zona afectada cayó sin la intervención de agentes como un río, sino por su propio peso. (Ver figura N°15).

Figura 15: Desprendimiento.
Elaboración propia.

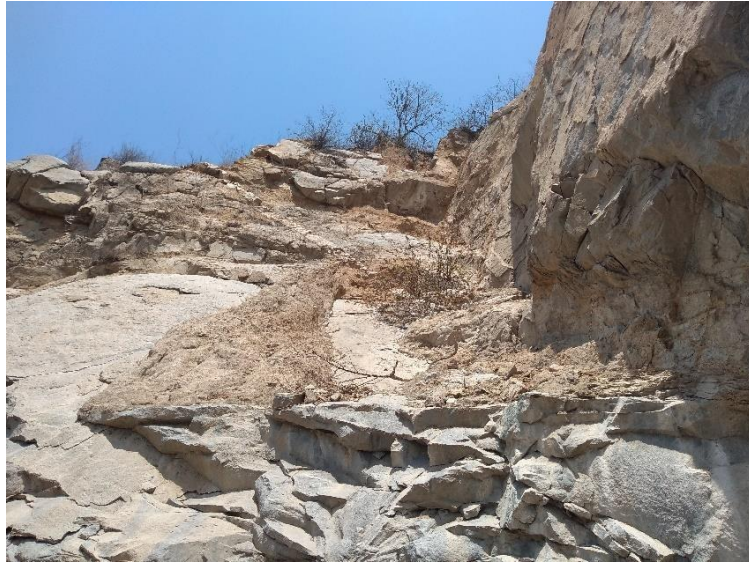
Figura 16: Flujo de barro.

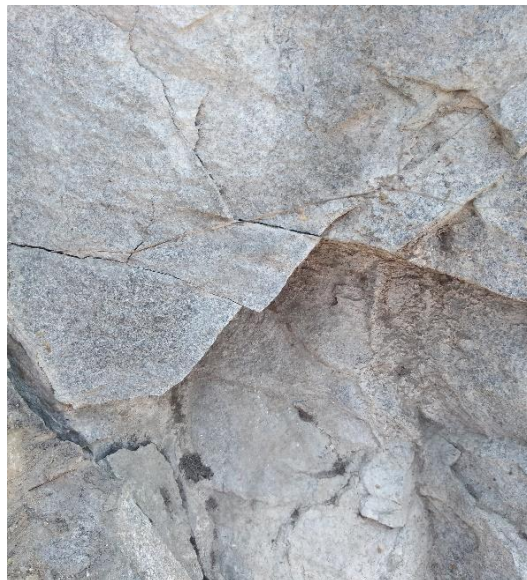
La presencia de grietas y las rupturas mayormente se originan por los movimientos sísmicos, el cual es un factor que afectó con anterioridad la estabilidad del talud en estudio (ver figura 17 y 18).

Figura 17: Grietas.

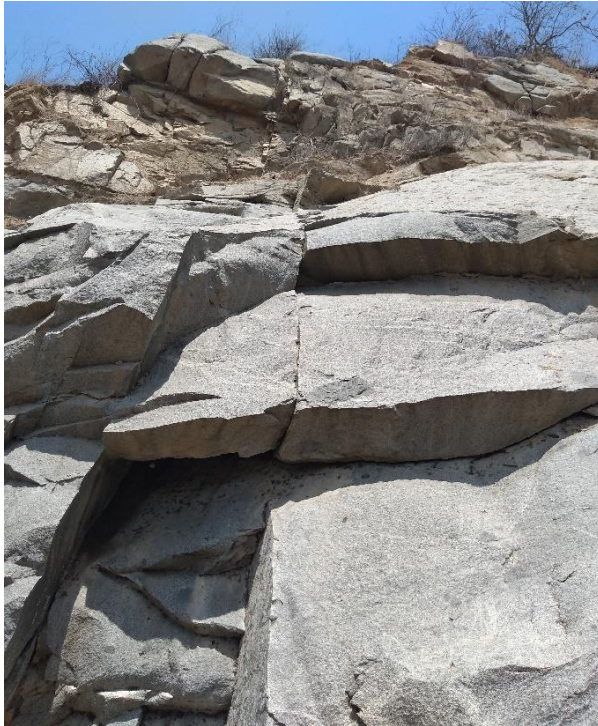
Figura 18: Persistencia de las discontinuidades.
Elaboración propia.

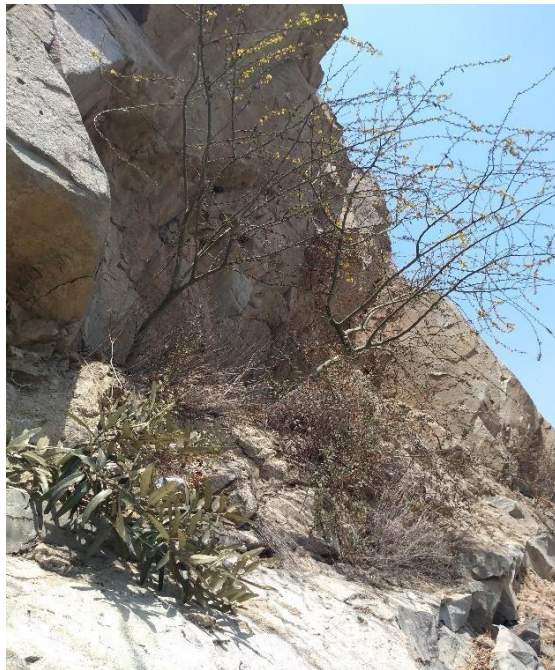
Figura 19: Presencia de vegetación.
Elaboración propia.

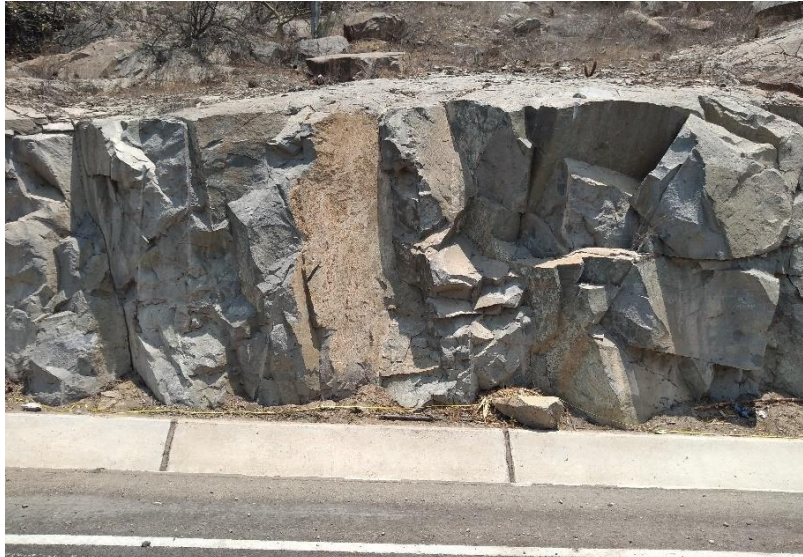
También se evidenció in situ la existencia de cuñas, provocando roturas al talud de estudio.

Figura 20: Rotura en cuñas.
