UNIVERSIDAD CÉSAR VALLEJO

“Causas de las patologías del pavimento flexible en el Pueblo joven
Programa Piloto de Asentamientos Orientados del distrito de Nuevo
Chimbote – 2017”

**TESIS PARA OBTENER EL TÍTULO PROFESIONAL DE
INGENIERO CIVIL**

Vargas Castillo Fred Andy

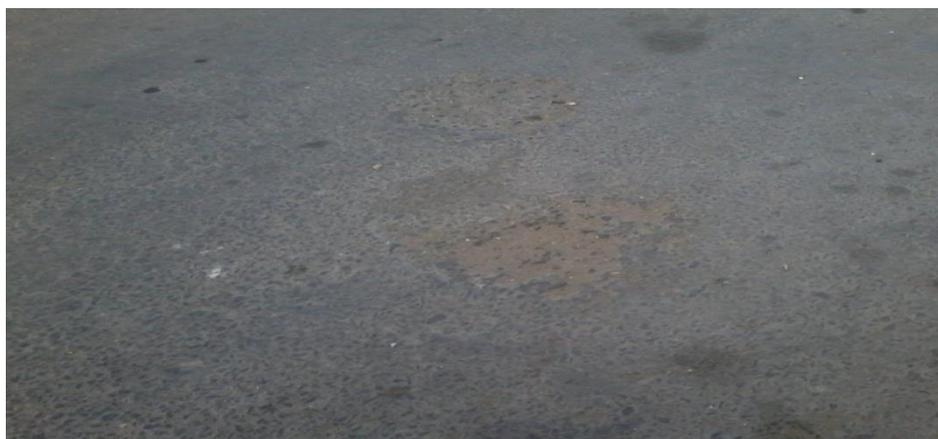
Figura N° 1

Descripción.- Son áreas localizadas en la superficie del pavimento que poseen niveles de elevación ligeramente menores a aquellos que se encuentran a su alrededor. Las depresiones son visibles cuando el agua se empoza, en caso de superficies secas. Son producidas por asentamientos de la sub rasante o debido a procedimientos constructivos defectuosos.

Reparación:

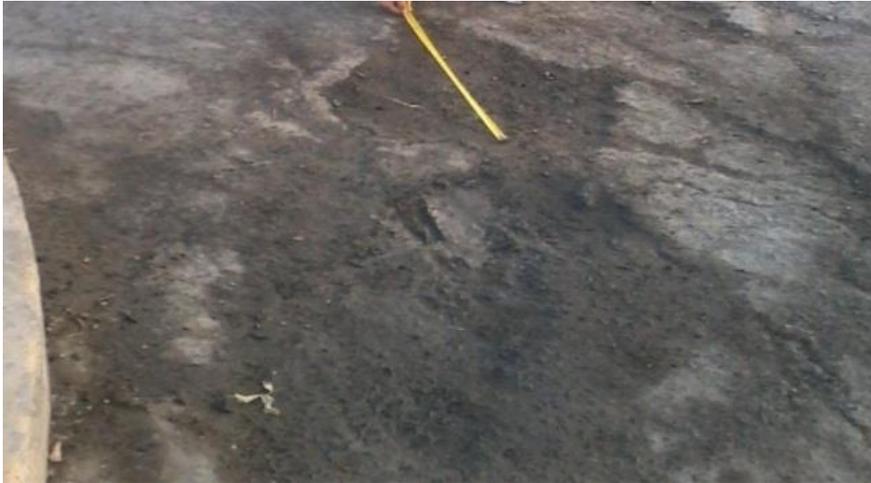
Figura N° 2

Descripción.- Son pequeños hoyos (depresiones) en la superficie de los pavimentos. Presentan bordes agudos y lados verticales cerca de la zona de la falla.

Reparación:

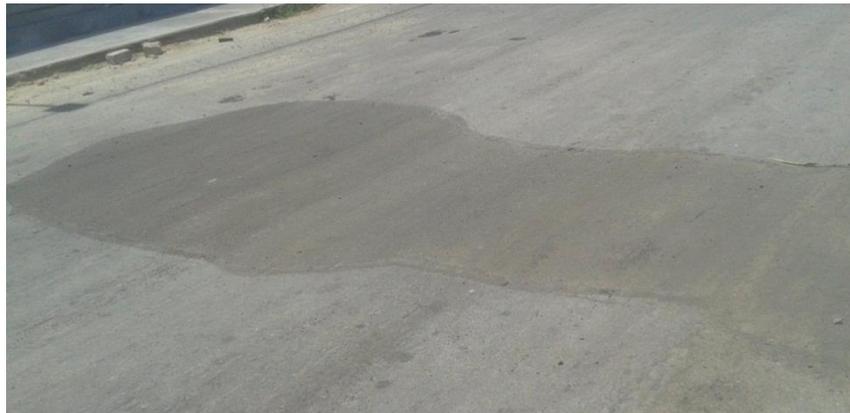
Figura N° 8

Descripción.-Un parche es un área del pavimento, que por encontrarse en mal estado, ha sido reemplazada con material nuevo con el fin de reparar el pavimento existente. Es cuando se efectúan cortes para la reparación de tuberías de agua o desagüe, instalación del cableado eléctrico, teléfonos, entre otros trabajos similares.

REPARACIÓN

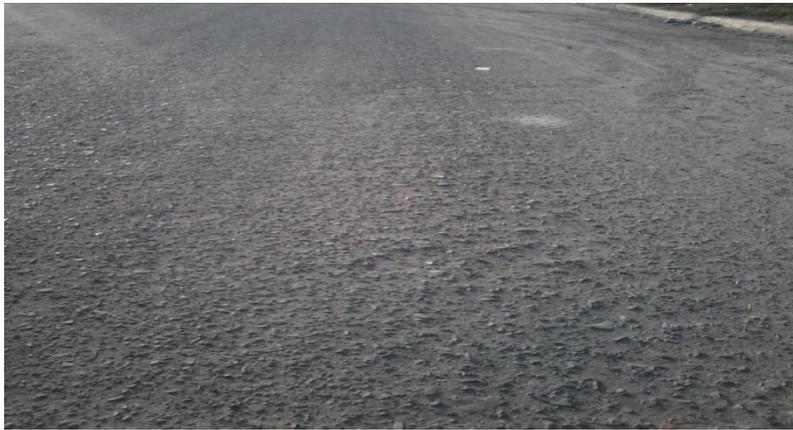
Figura N° 11

Descripción.- Es la pérdida de resistencia al deslizamiento del pavimento, que ocurre cuando los agregados en la superficie se vuelven suaves al tacto

REPARACIÓN

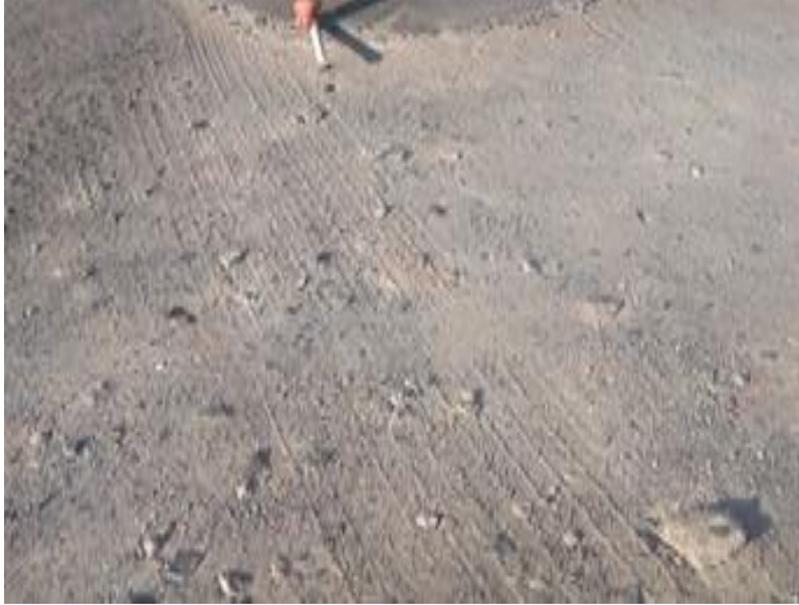
Figura N° 12

Descripción.- la peladura por intemperismo es la desintegración superficial del pavimento, mientras que el desprendimiento del agregado pétreo, hace referencia a partículas de agregado sueltas o removidas. Ambas fallas indican que el ligante asfáltico ha sufrido un endurecimiento considerable o que la mezcla es de pobre calidad.

Reparación:

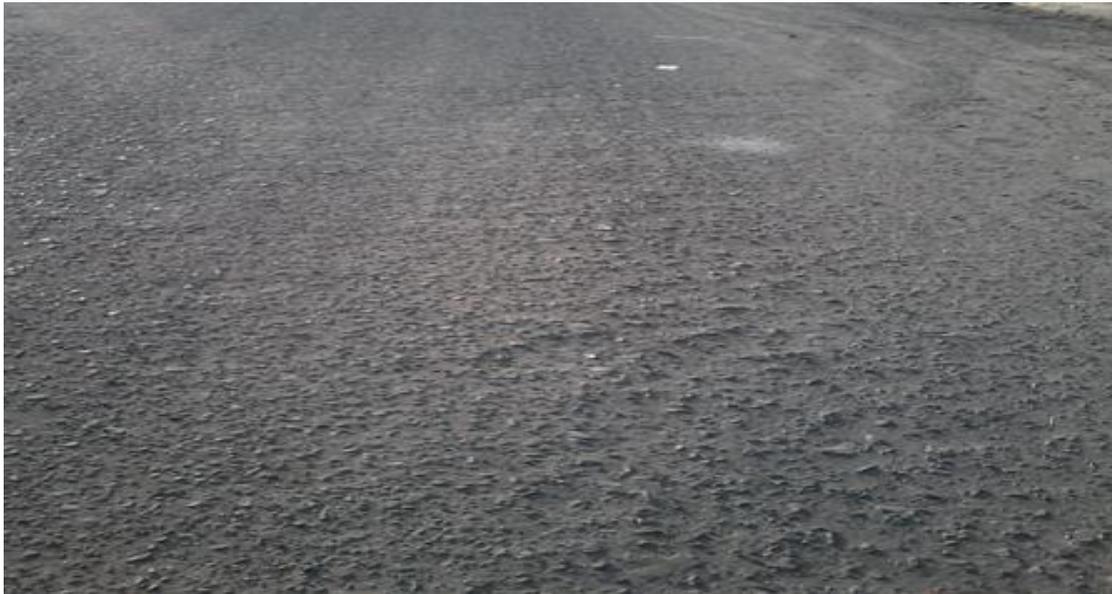
Agregado pulido

Foto 1: Agregado pulido hallada por la pérdida del asfalto y se nota claramente el agregado

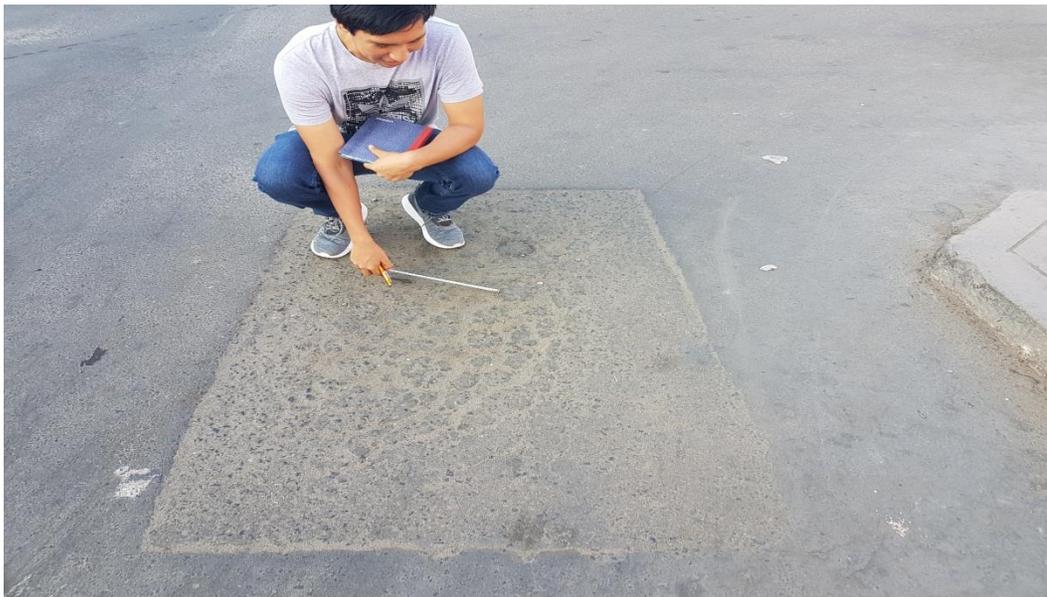
Foto 2: Deterioro de la superficie debido a la pérdida de ligante asfáltico

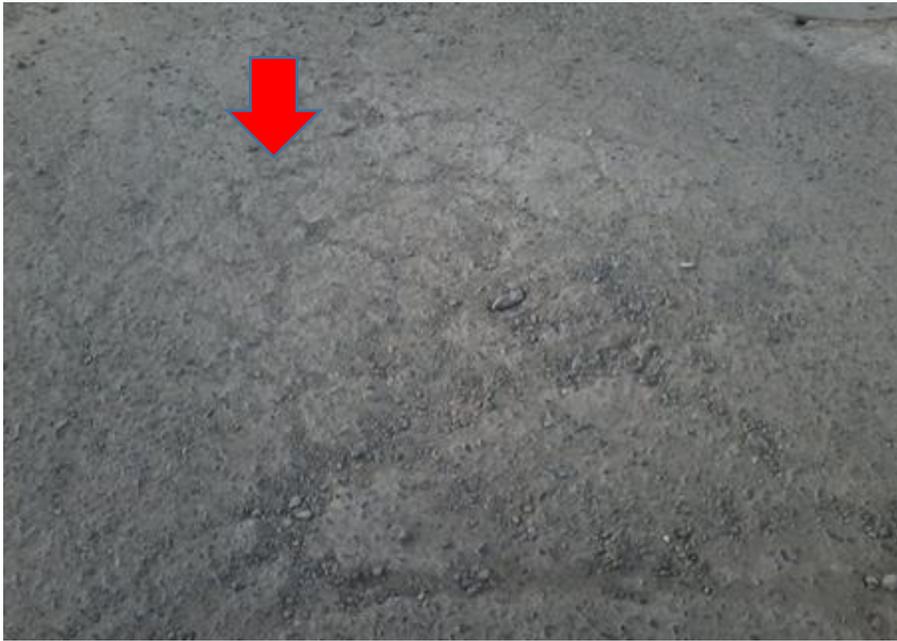
Piel de Cocodrilo

Foto 3: Serie de grietas interconectadas

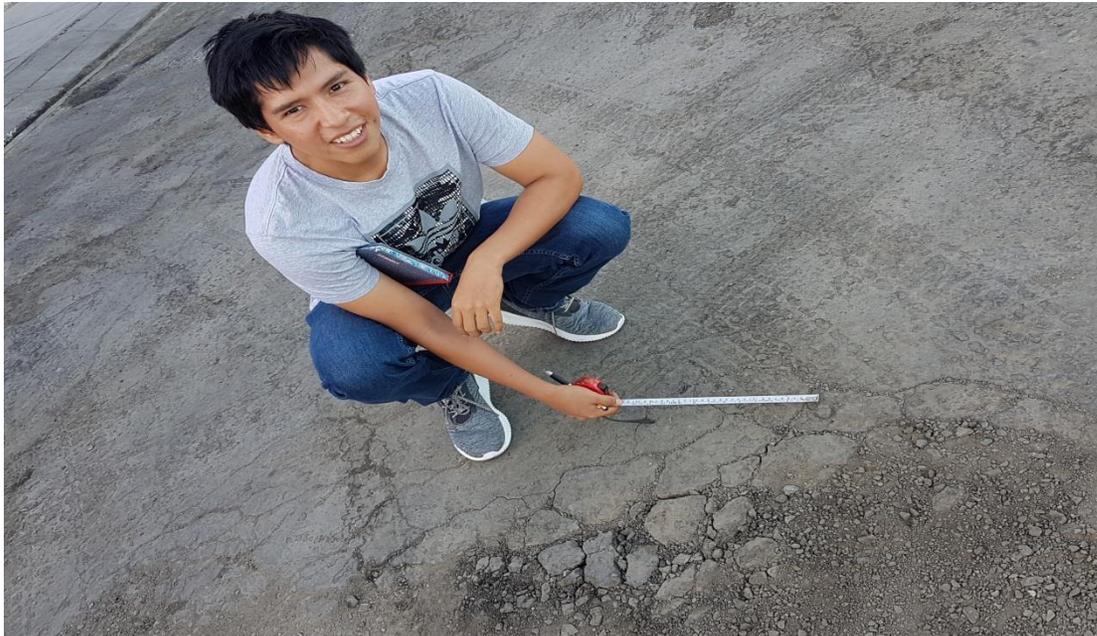
Foto 4: Serie interconectadas en forma de polígonos

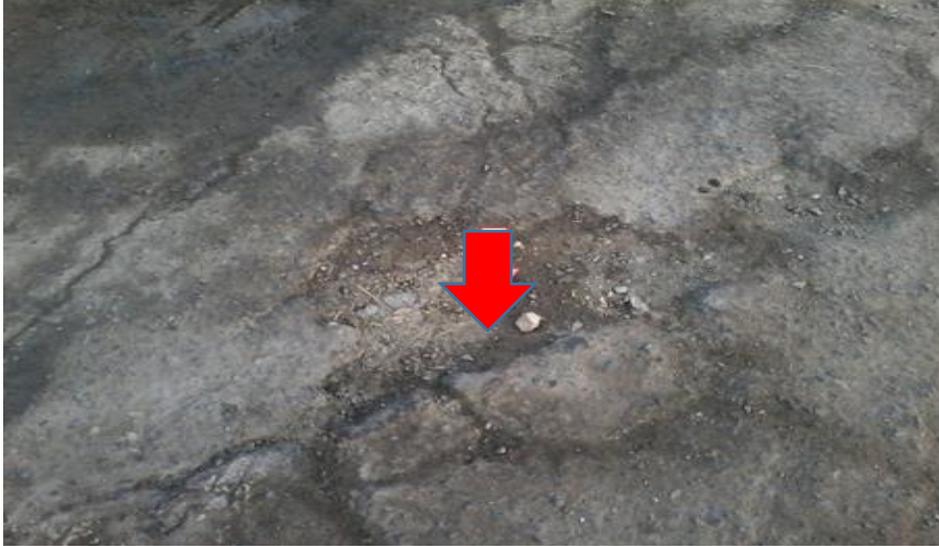
Baches

Foto 5: Serie de huecos totalmente deteriorados

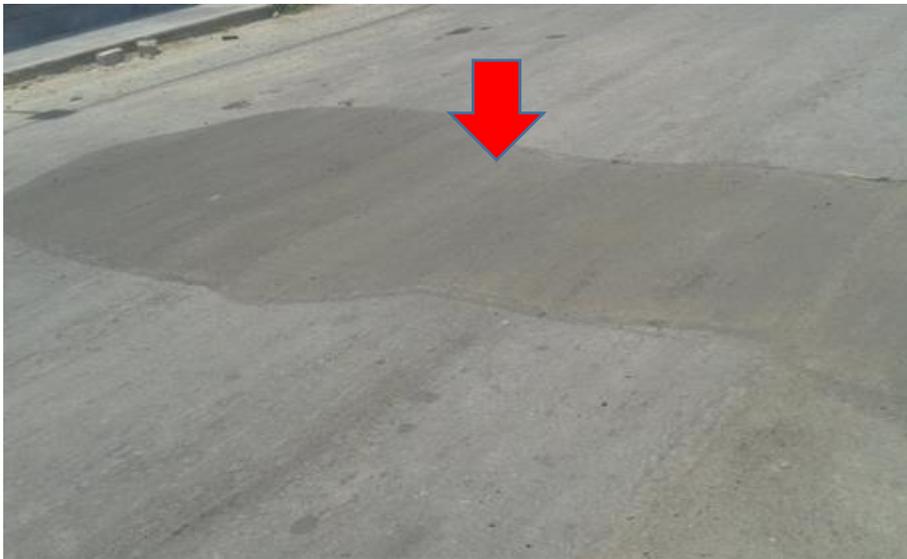
Parches

Foto 6: Colocado por un corte de reparación de tuberías de agua

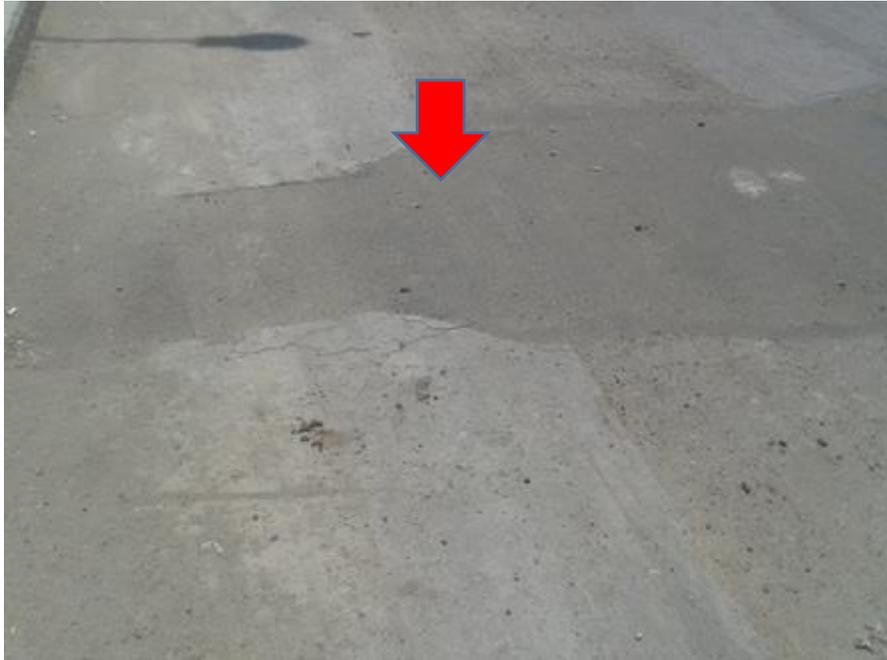
Foto 7: Por un mal proceso constructivo que se tuvo que cortar
Depresión

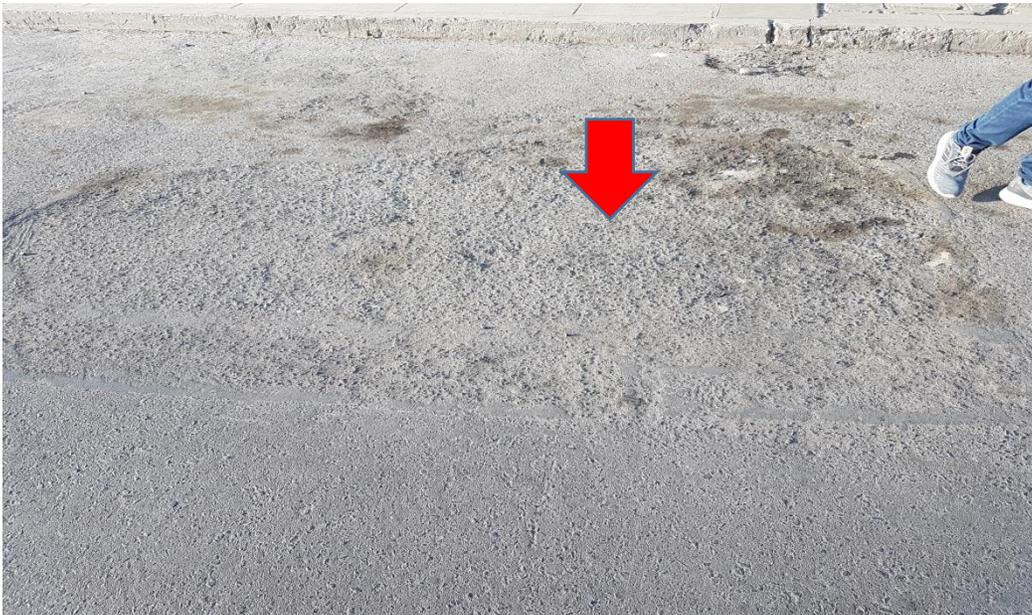
Foto 8: Niveles de elevación ligeramente menores a aquellos que se encuentran a su alrededor

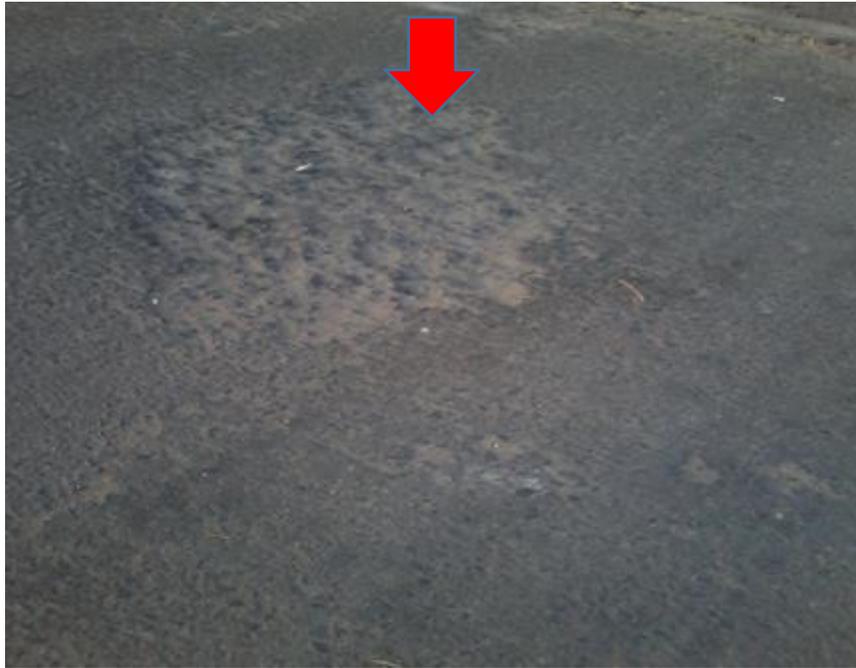
Foto 9: Depresión pequeña en la superficie del pavimento

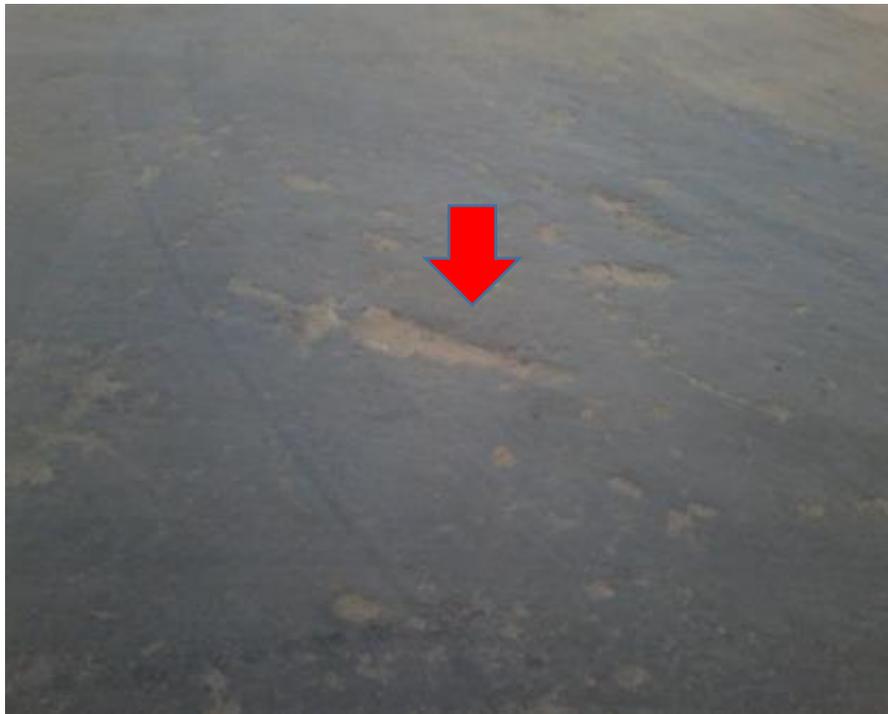
Ahuellamiento

Foto 10: Causada por el tránsito de vehículos

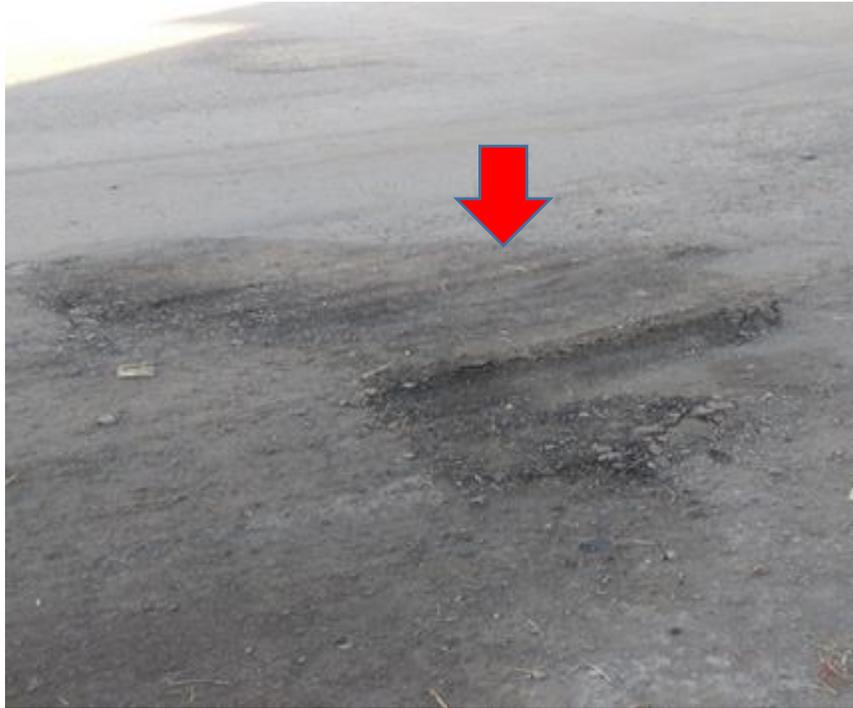
Foto 11: Causada por el tránsito pesado

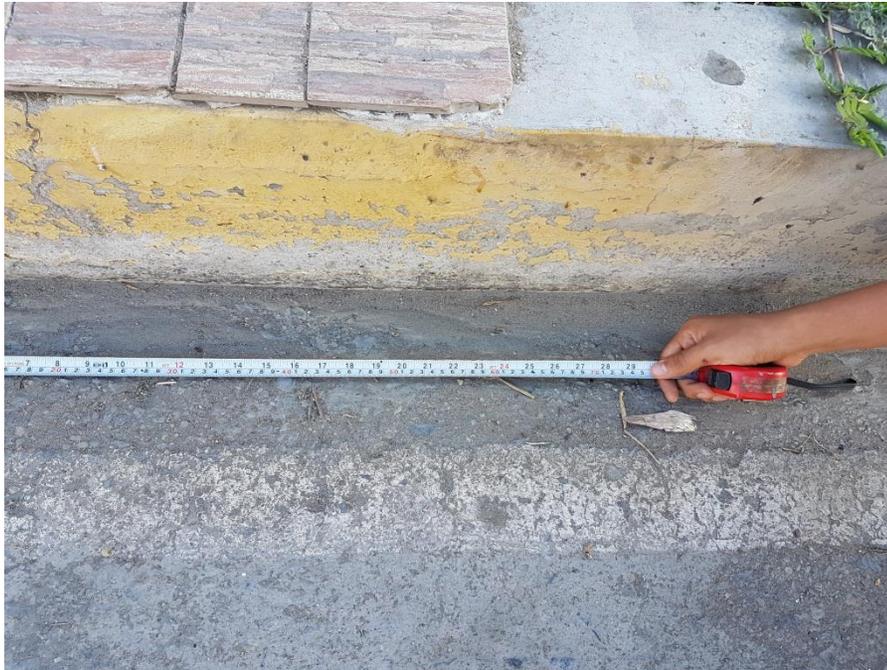
Fisura de borde

Foto 12: iniciando al borde del pavimento la fisura paralela

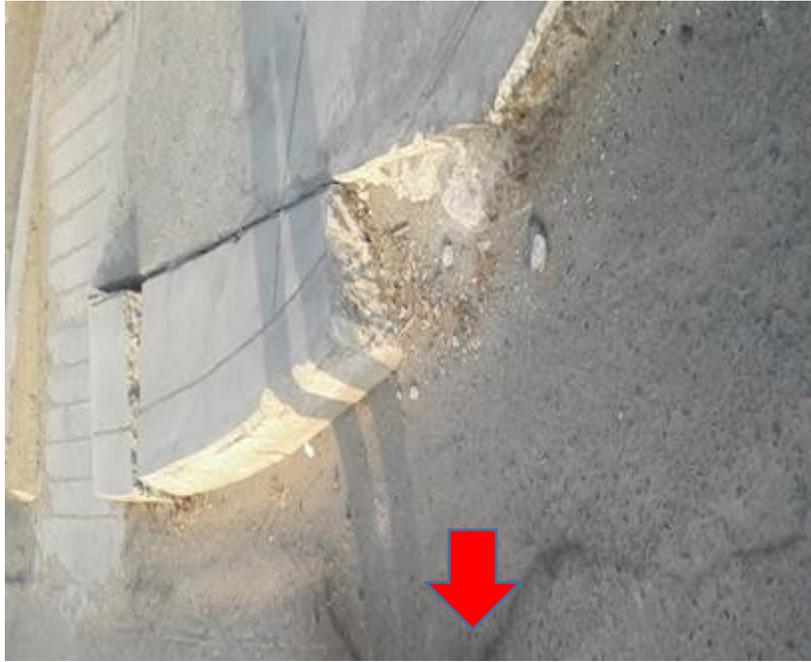
Foto 13: Fisura de borde ubicada a una distancia de 0.20 m
Fisura de reflexión y junta

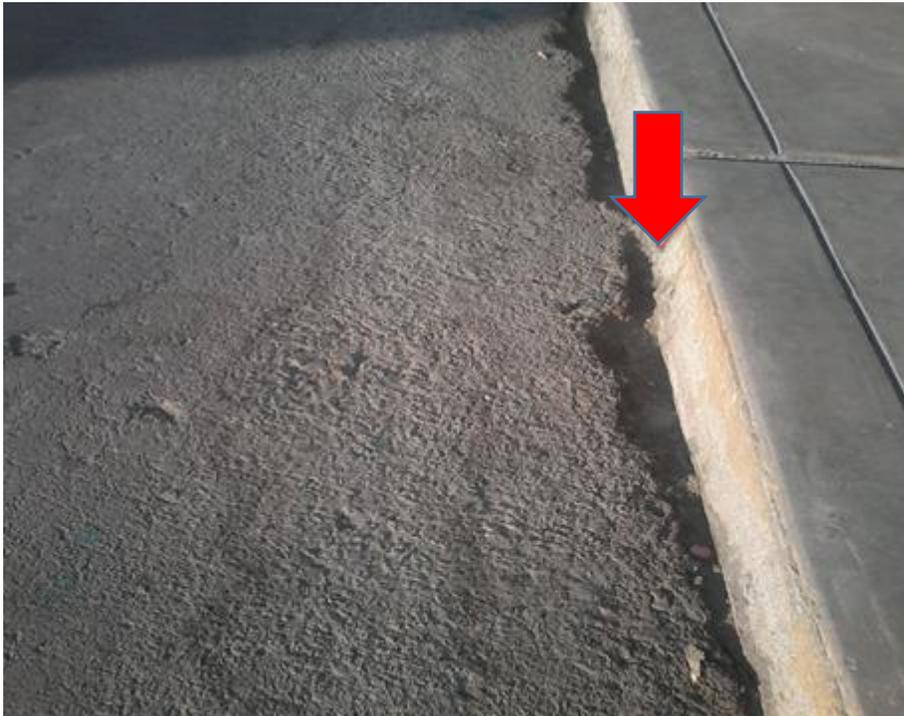
Foto 14: Movimiento de la losa que afecta al pavimento flexible

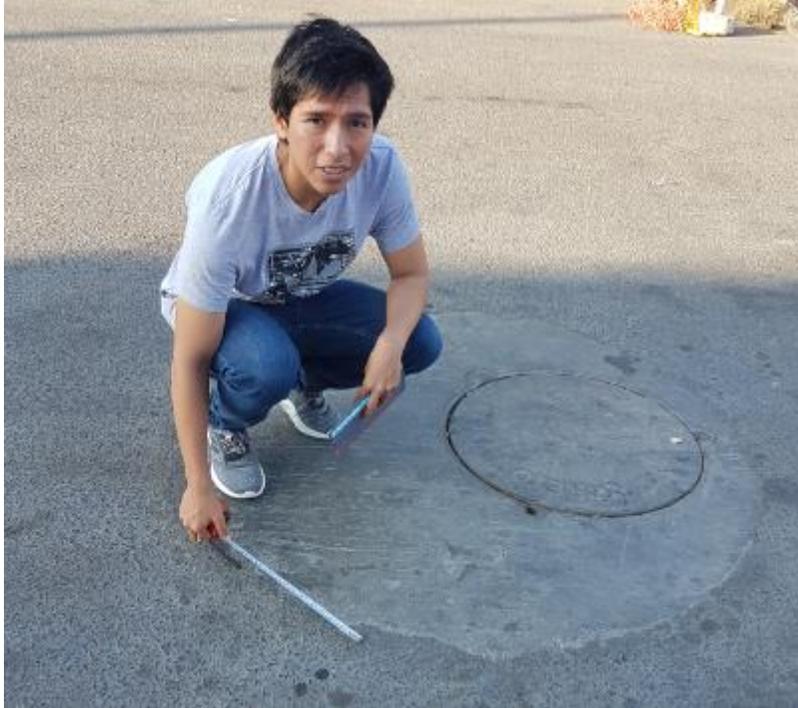
Foto 15: Fisura de reflexión y junta entre pavimento y losa de buzón
Fisura longitudinal y transversal

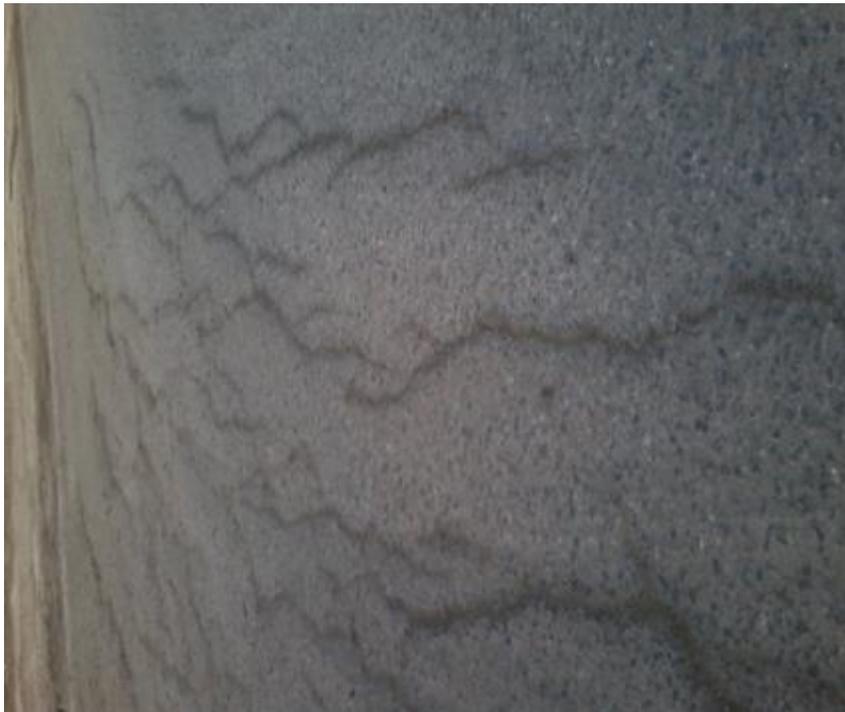
Foto 16: Fisura longitudinal hallada en el pavimento

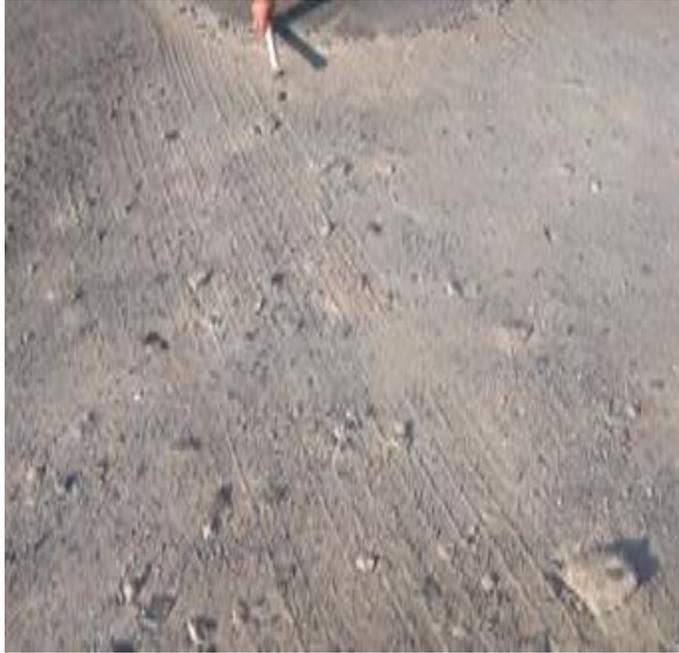
Peladura de intemperismo

Foto 17: Disgregación severa y pérdida de agregado en el pavimento

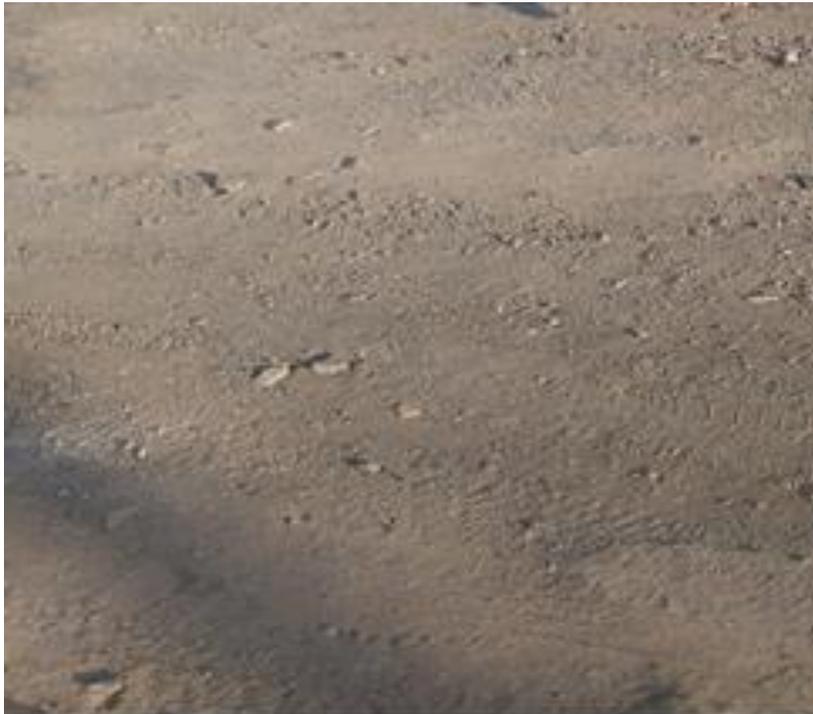
Foto 18: Notorio los agregados fuera del pavimento
