UNIVERSIDAD CÉSAR VALLEJO

“Evaluar las patologías producidas por la Napa Freática y
Elaborar una propuesta de mejora en el Cerco Perimétrico y
Pabellón 1 de la I.E.P. Emblemática San Pedro del Distrito de
Chimbote – Provincia del Santa – Región Ancash - 2017”

**TESIS PARA OBTENER EL TÍTULO PROFESIONAL DE
INGENIERO CIVIL**

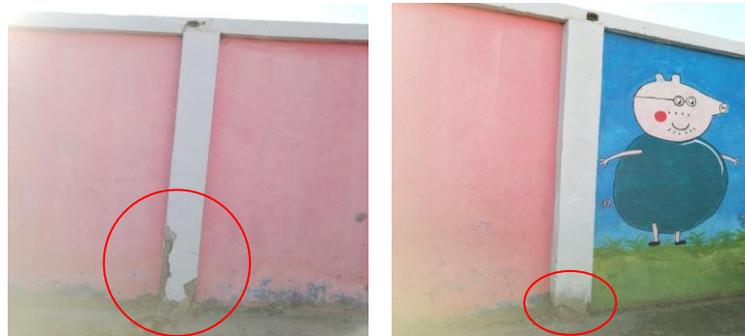
Figura N° 09. Deterioro del concreto en el Cerco Perimétrico y Pabellón 1.

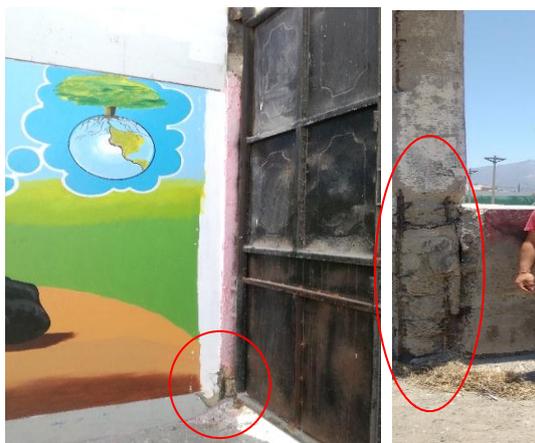
Figura N° 12. Corrosión del acero en el Cerco Perimétrico y Pabellón 1.

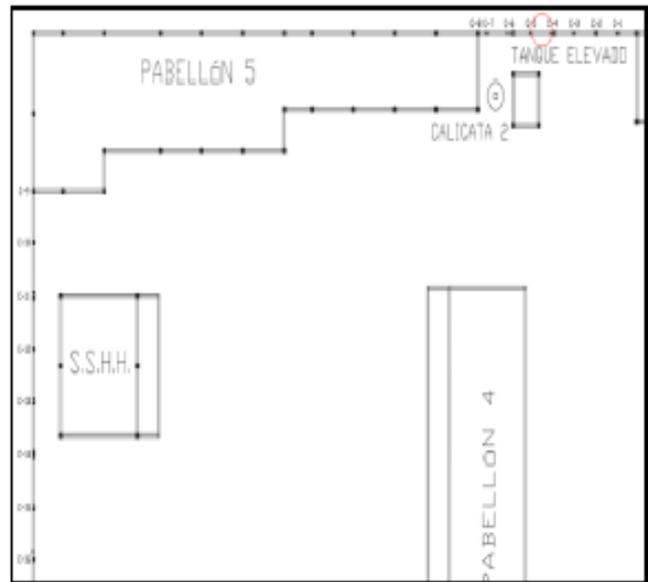
UBICACIÓN: Cerco Perimétrico - Paño 5

ÁREA AFECTADA		UNIDAD
Alto:	0.52	m
Ancho:	2.00	m
Total:	1.04	m ²

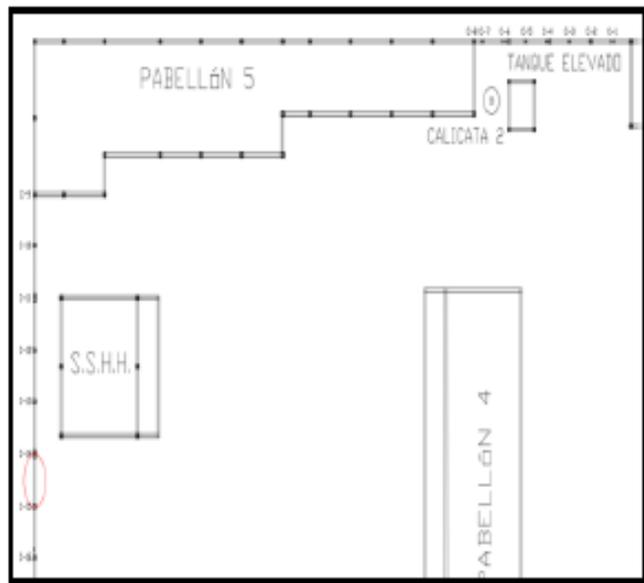
UBICACIÓN:	Cerco Perimétrico - Paño 14
-------------------	-----------------------------

ÁREA AFECTADA		UNIDAD
Alto:	2.25	m
Ancho:	2.80	m
Total:	6.30	m ²

Entonces, existe una presencia del 72% de Eflorescencias en relación al área total del elemento.

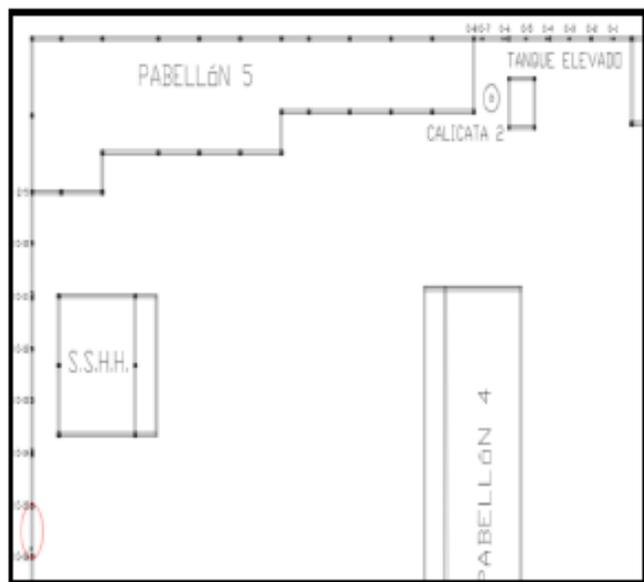
UBICACIÓN:	Cerco Perimétrico - Paño 15
-------------------	-----------------------------

ÁREA AFECTADA		UNIDAD
Alto:	2.12	m
Ancho:	2.65	m
Total:	5.62	m ²

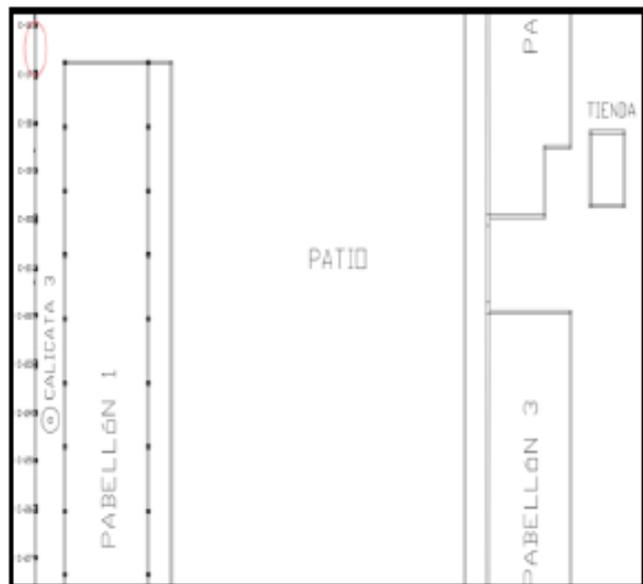
UBICACIÓN:	Cerco Perimétrico - Paño 16
-------------------	-----------------------------

ÁREA AFECTADA		UNIDAD
Alto:	2.12	m
Ancho:	2.84	m
Total:	6.03	m ²

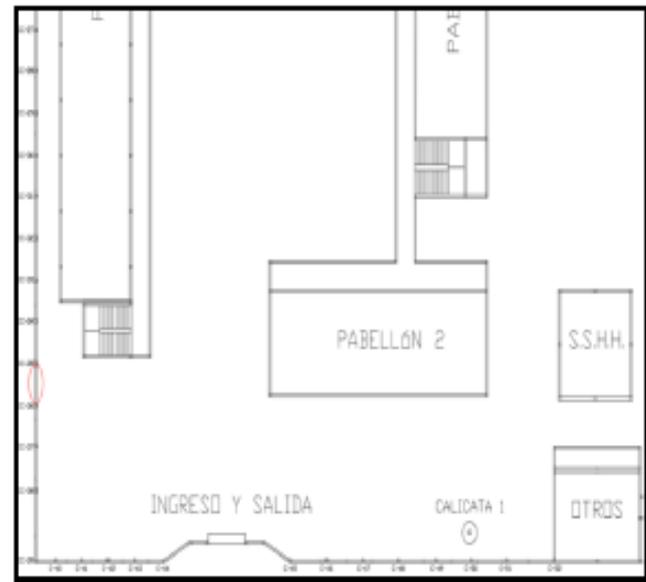
UBICACIÓN: Cerco Perimétrico - Paño 35

ÁREA AFECTADA		UNIDAD
Alto:	0.52	m
Ancho:	0.62	m
Total:	0.32	m ²

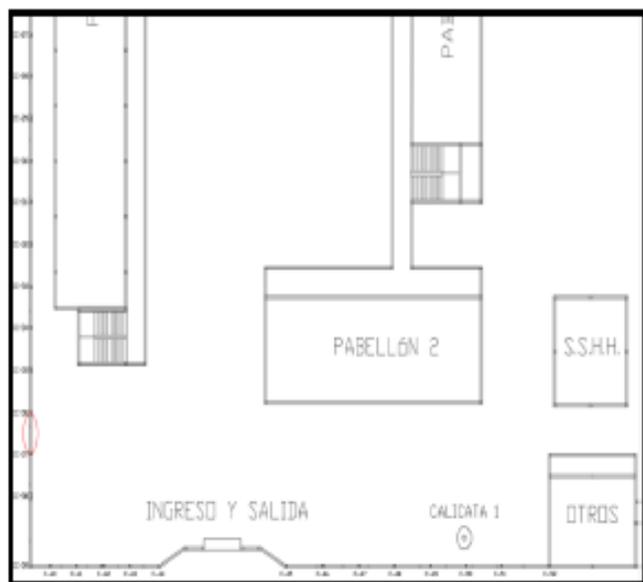
UBICACIÓN: Cerco Perimétrico - Paño 36

ÁREA AFECTADA		UNIDAD
Alto:	0.52	m
Ancho:	0.34	m
Total:	0.18	m ²

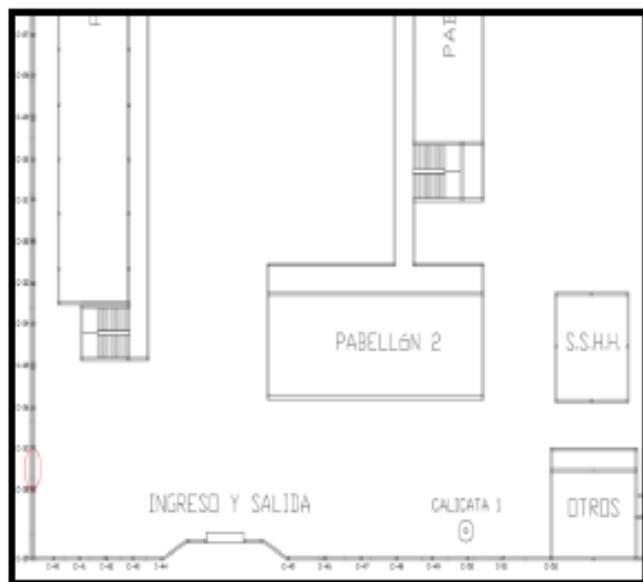
UBICACIÓN: Cerco Perimétrico - Paño 37

ÁREA AFECTADA		UNIDAD
Alto:	0.63	m
Ancho:	2.84	m
Total:	1.79	m ²

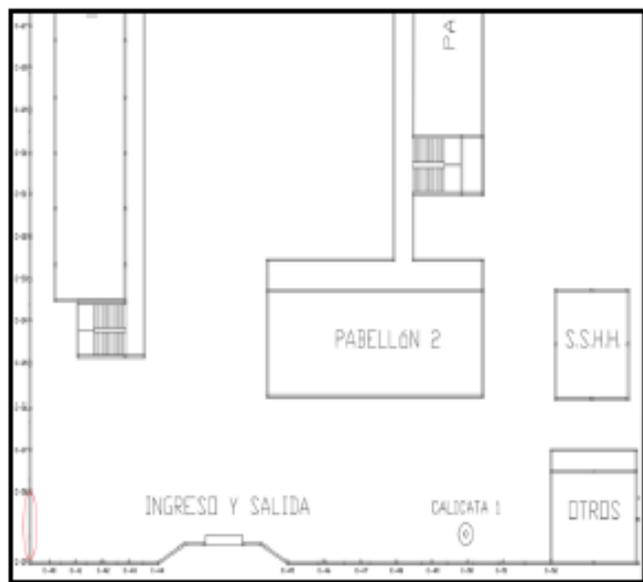
UBICACIÓN: Cerco Perimétrico - Paño 38

ÁREA AFECTADA		UNIDAD
Alto:	0.53	m
Ancho:	2.79	m
Total:	1.48	m ²

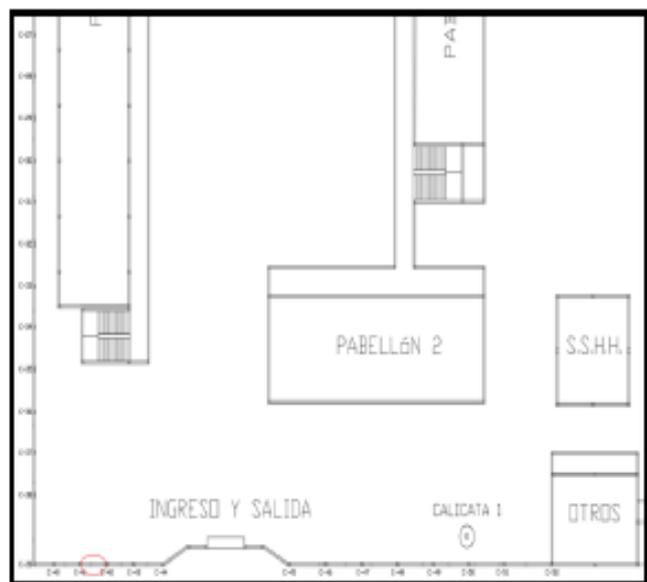
UBICACIÓN: Cerco Perimétrico - Paño 41

ÁREA AFECTADA		UNIDAD
Alto:	0.39	m
Ancho:	1.41	m
Total:	0.55	m ²

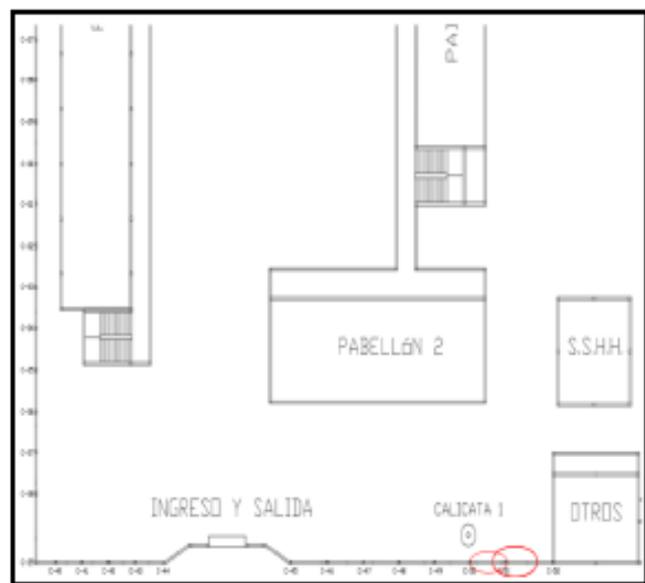
UBICACIÓN:	Cerco Perimétrico - Paño 51
-------------------	-----------------------------

ÁREA AFECTADA		UNIDAD
Alto:	0.85	m
Ancho:	0.54	m
Total:	0.46	m ²

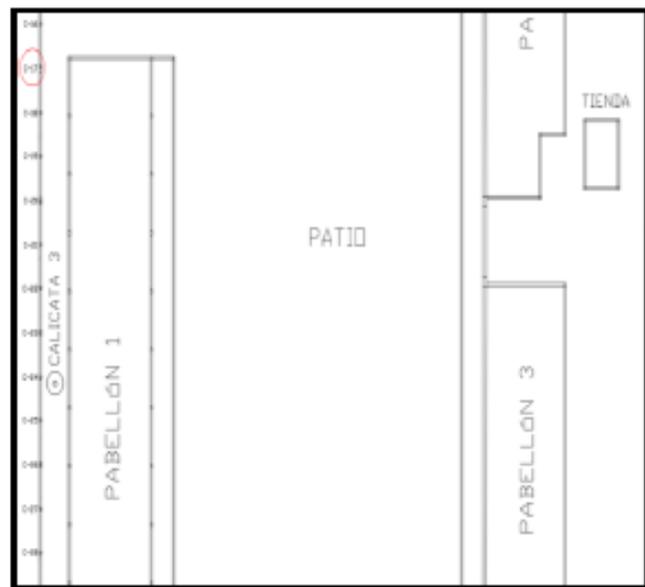
UBICACIÓN: Columna 17

ÁREA AFECTADA		UNIDAD
Alto:	0.12	m
Ancho:	0.66	m
Total:	0.08	m ²

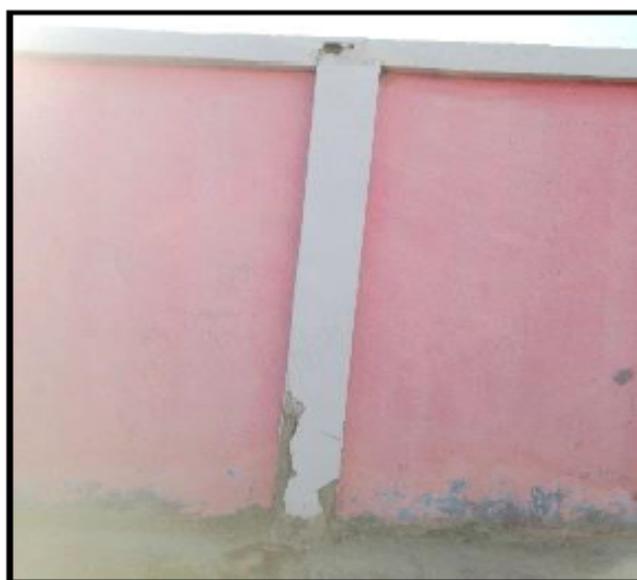
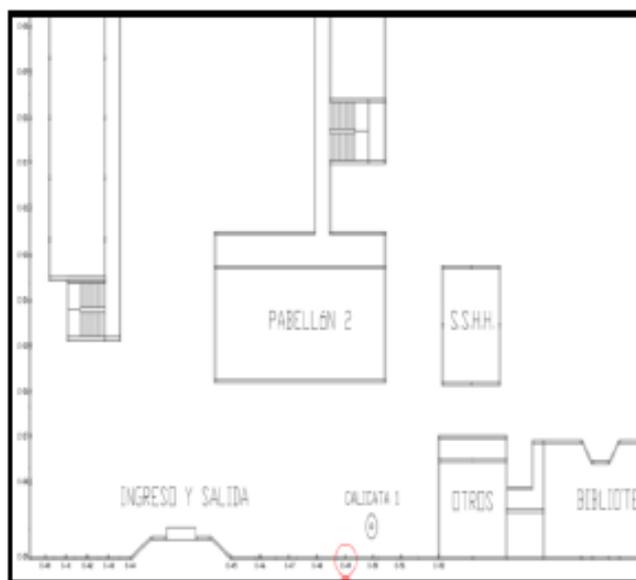
UBICACIÓN: Columna 49

PATOLOGÍA: Corrosión del acero

LONGITUD AFECTADA		UNIDAD
Alto:	0.90	m
Ancho:	-	m
Total:	0.90	m

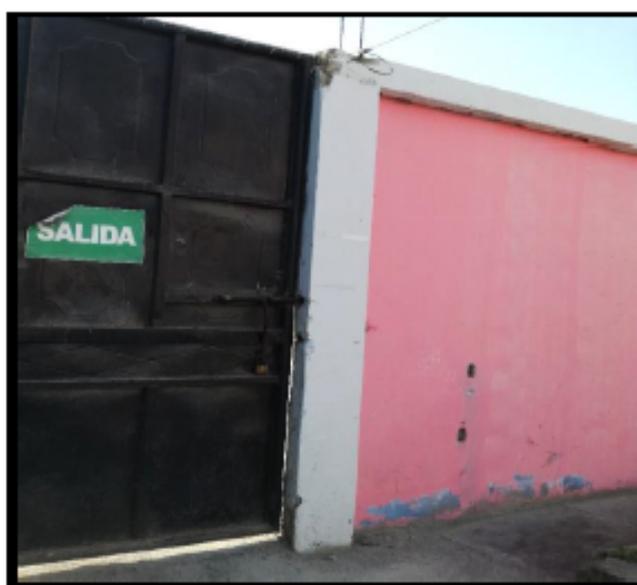
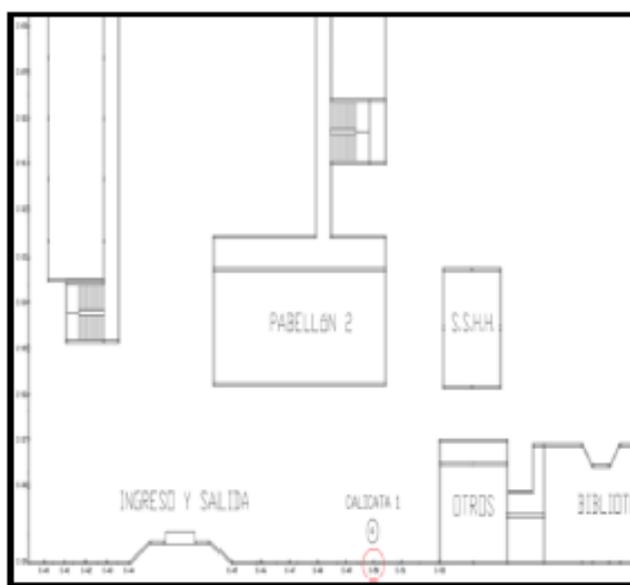
UBICACIÓN: Columna 50

PATOLOGÍA: Corrosión del acero

LONGITUD AFECTADA		UNIDAD
Alto:	0.58	m
Ancho:	-	m
Total:	0.58	m

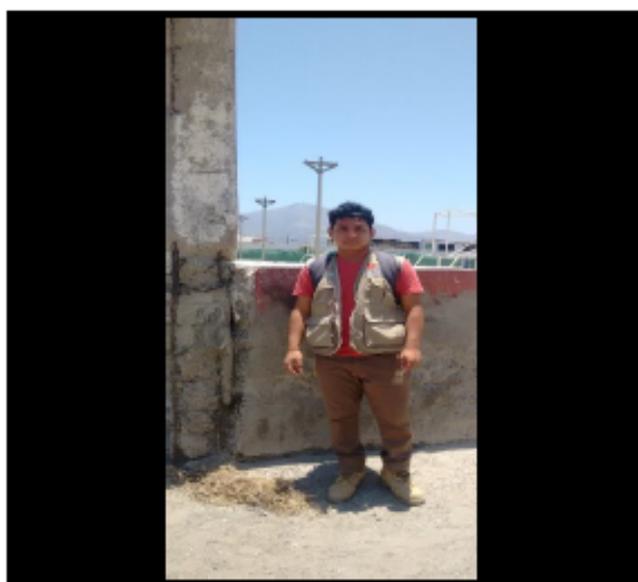
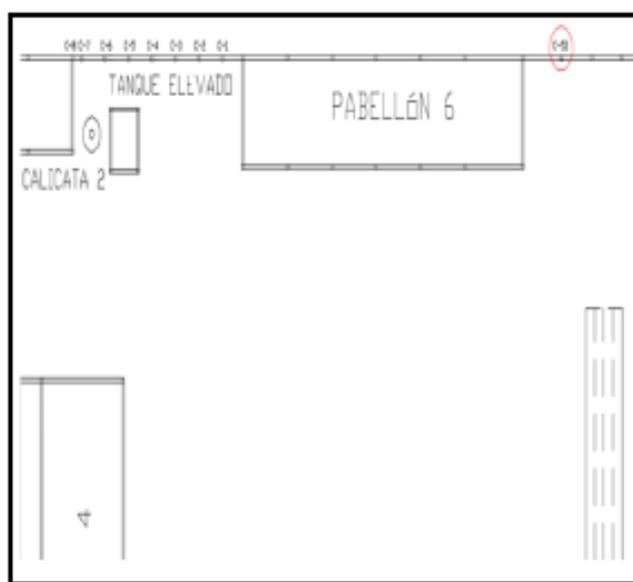
UBICACIÓN:	Columna 53
-------------------	------------

PATOLOGÍA:	Corrosión del acero
-------------------	---------------------

ÁREA AFECTADA		UNIDAD
Alto:	1.63	m
Ancho:	-	m
Total:	1.63	m2

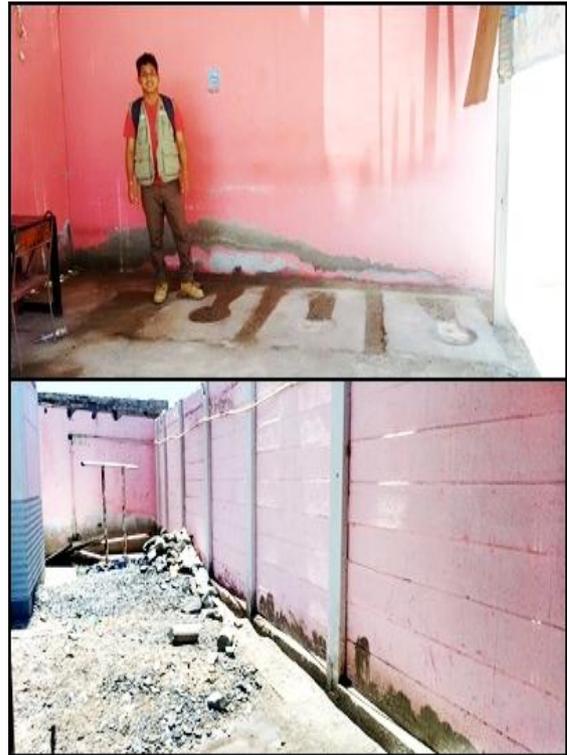
Figura N° 19. Presencia de sales solubles que afecta a los muros.

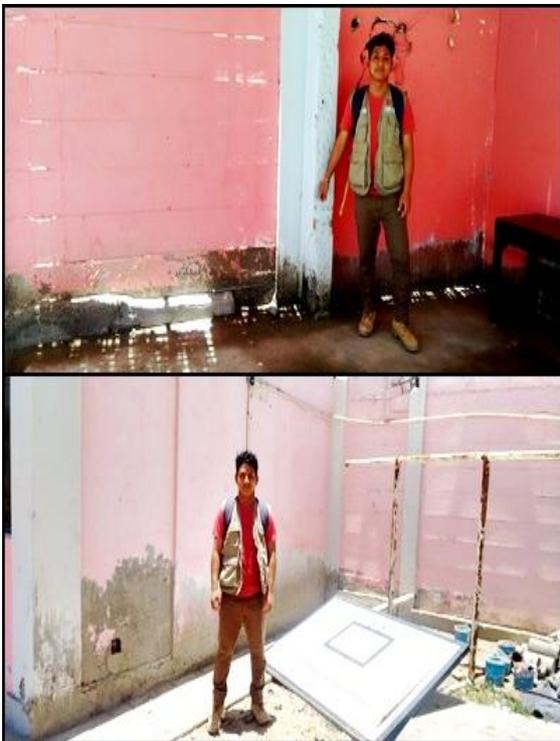
Figura N° 20. Criptoeflorescencias en el revestimiento de los muros.

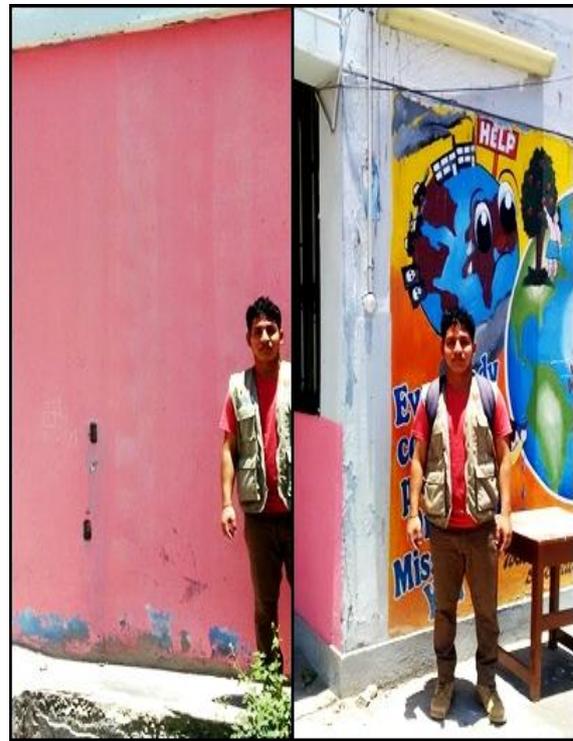
Figura N° 21. Eflorescencias en el revestimiento de los muros.

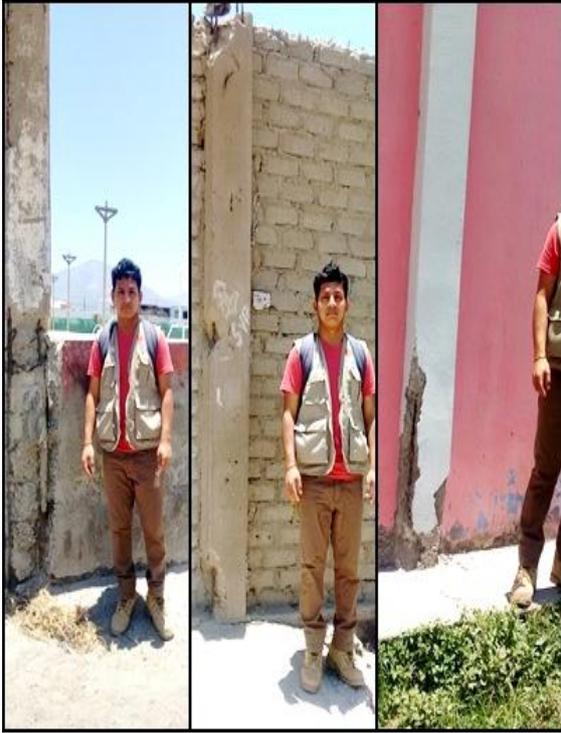
Figura N° 22. Exposición del acero de los muros a la intemperie.

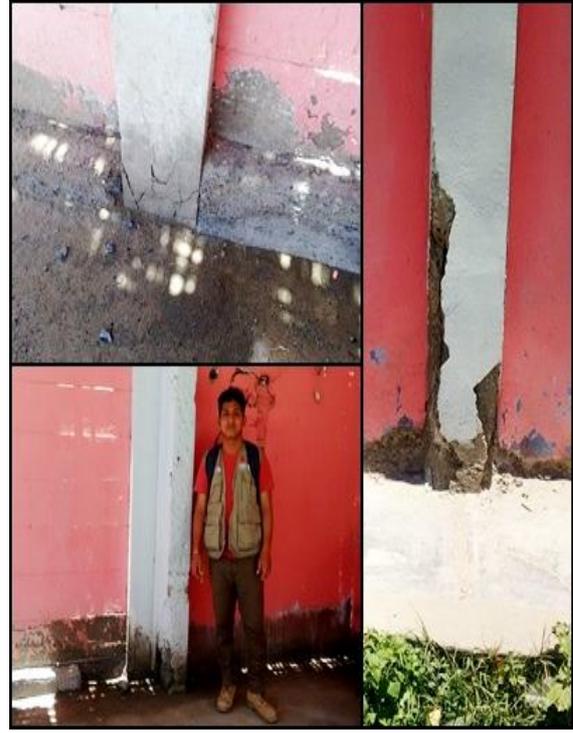
Figura N° 23. Rajaduras y roturas del concreto de los muros.
