UNIVERSIDAD CÉSAR VALLEJO

**FACULTAD DE INGENIERÍA Y ARQUITECTURA
ESCUELA PROFESIONAL DE INGENIERÍA CIVIL**

Evaluación del Estado del Pavimento Flexible aplicando Metodología
VIZIR en la Avenida Grau - Veintiséis de Octubre – Piura, 2021

**TESIS PARA OBTENER EL TÍTULO PROFESIONAL DE:
Ingeniero Civil**

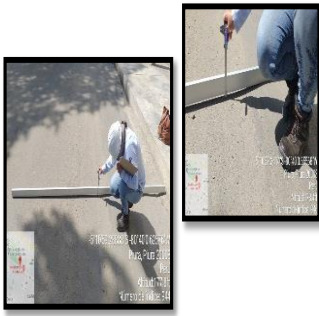
FALLAS REGISTRADAS	CAUSAS DEL DETERIORO	NIVEL DE SEVERIDAD	TIPO DE INTERVENCIÓN	TÉCNICA DE REPARACIÓN	IMÁGENES DEL ESTADO DEL PAVIMENTO
Ahuellamiento (AH)	Insuficiente estabilidad de las mezclas asfálticas por mala compactación; insuficiente estabilidad de las capas del pavimento; incremento en las cargas del tránsito	1	Sobrecapa estructural	REFUERZO

2	Fresado y sobrecapa		
		3	Remoción y reemplazo de capas	RECONSTRUCCIÓN	
Depresiones o hundimientos Longitudinales (DL)	Asentamiento de terraplenes; mala compactación de la base; perdida de soporte de la subrasante	2	Fresado y sobrecapa	REFUERZO

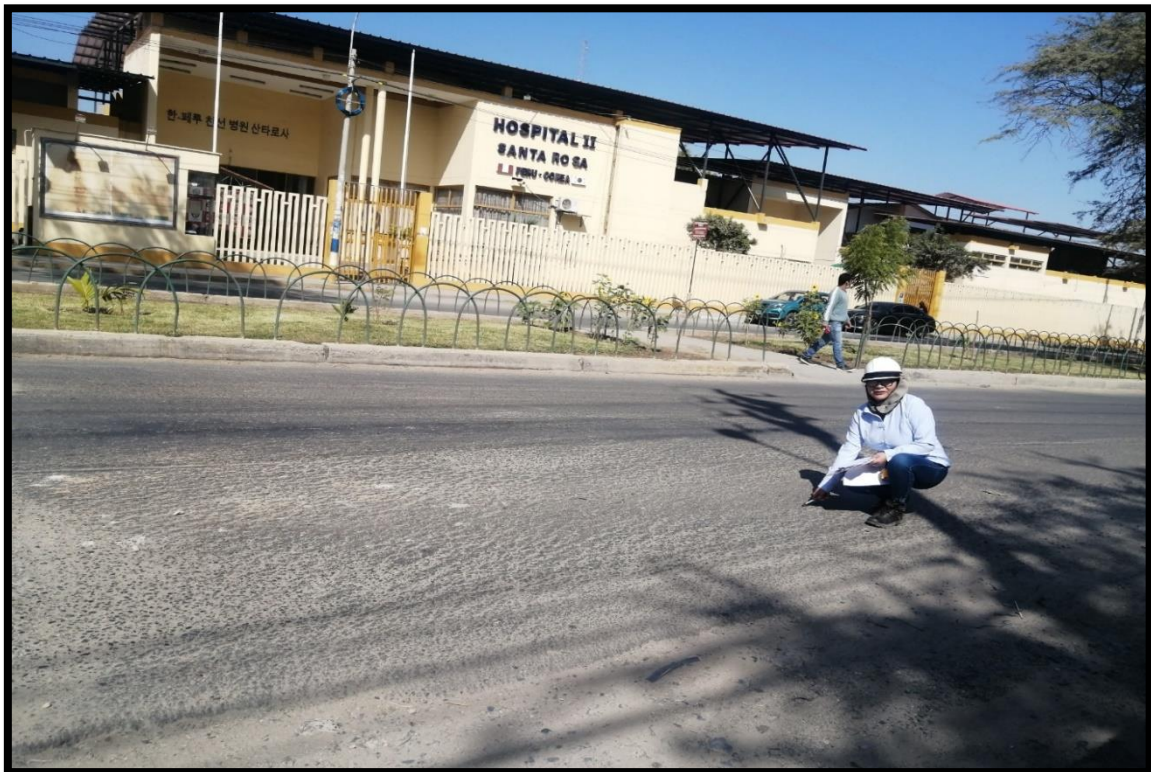
Figura 6. Presencia de falla perdida de película ligante (PL)

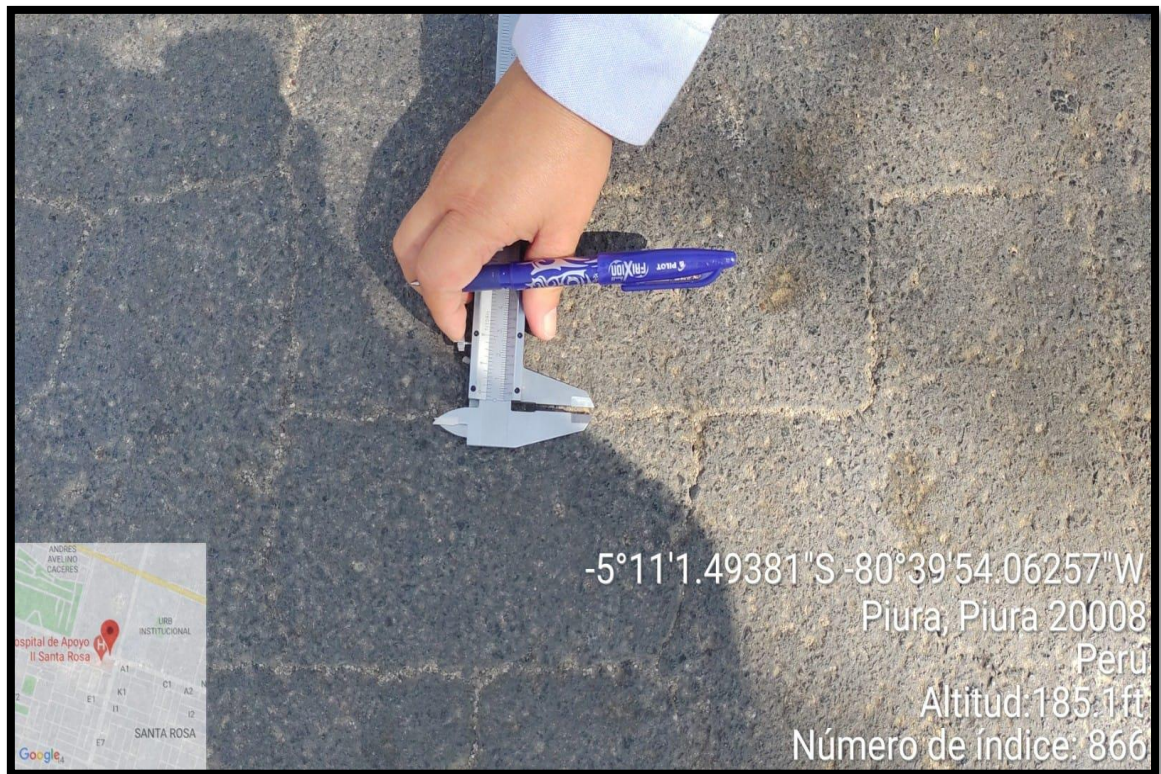
Figura 7. Presencia de falla piel de cocodrilo (FPC)

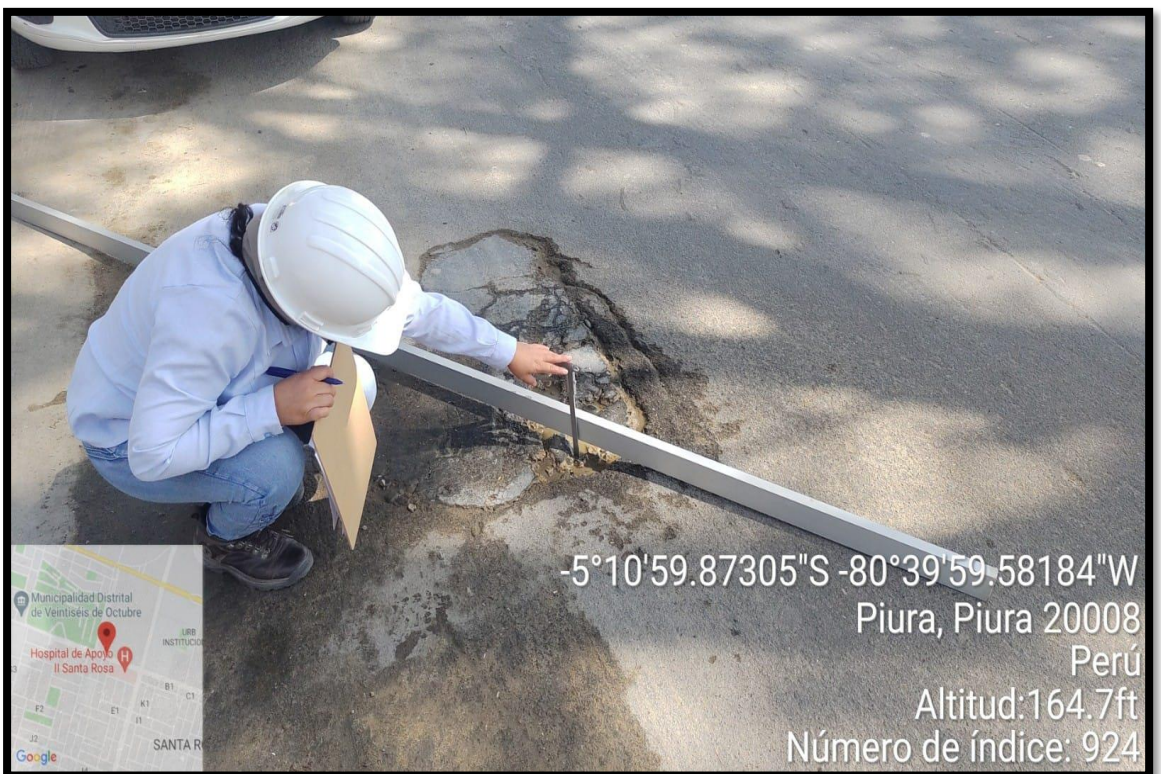
Figura 8. Presencia de falla ojo de pescado (O)

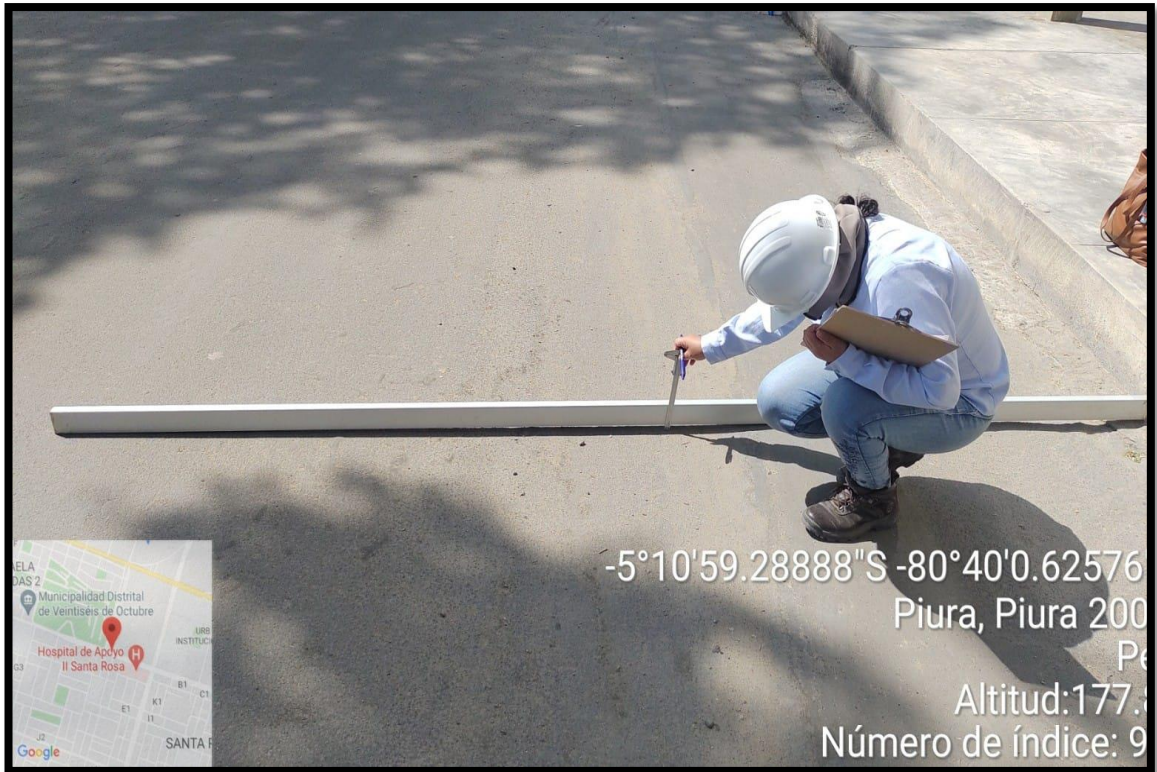
Figura 9. Presencia de falla ahuellamiento (AH)

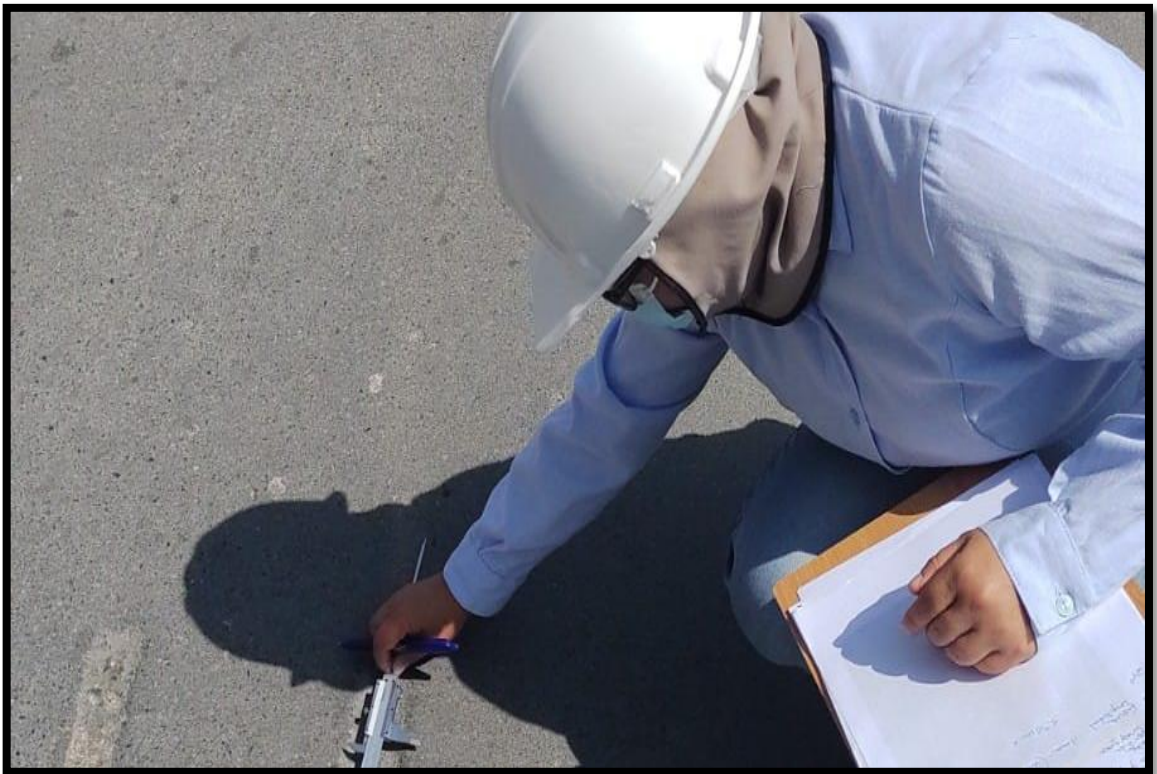
Figura 10. Presencia de falla descascaramiento (D)

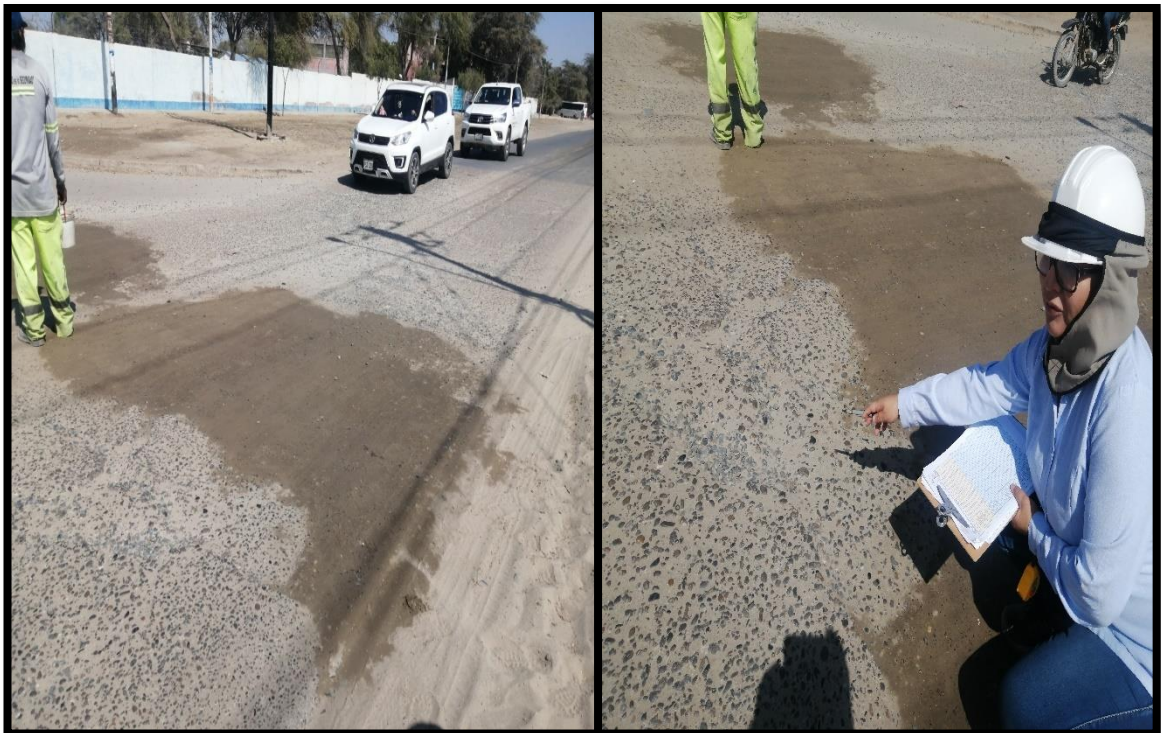
Figura 12. Presencia de falla pulimiento de agregados (PU)

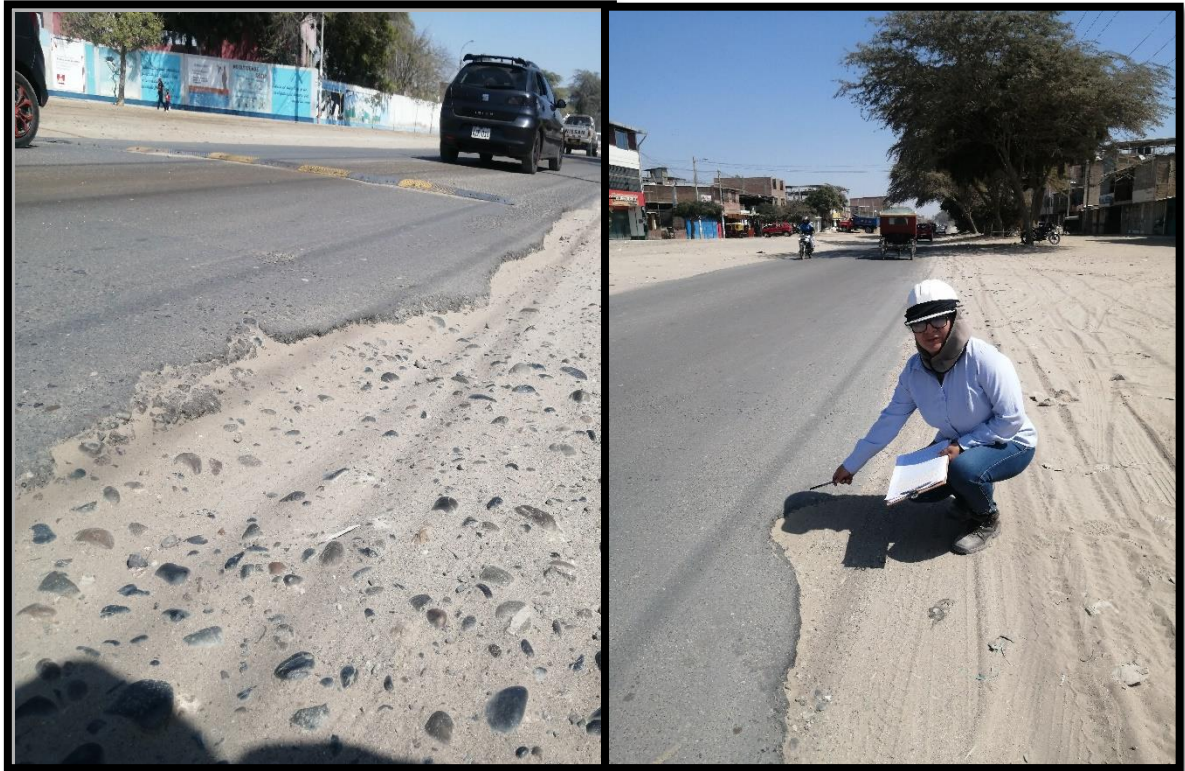
Figura 13. Presencia de falla desintegración de los bordes del pavimento (DB)

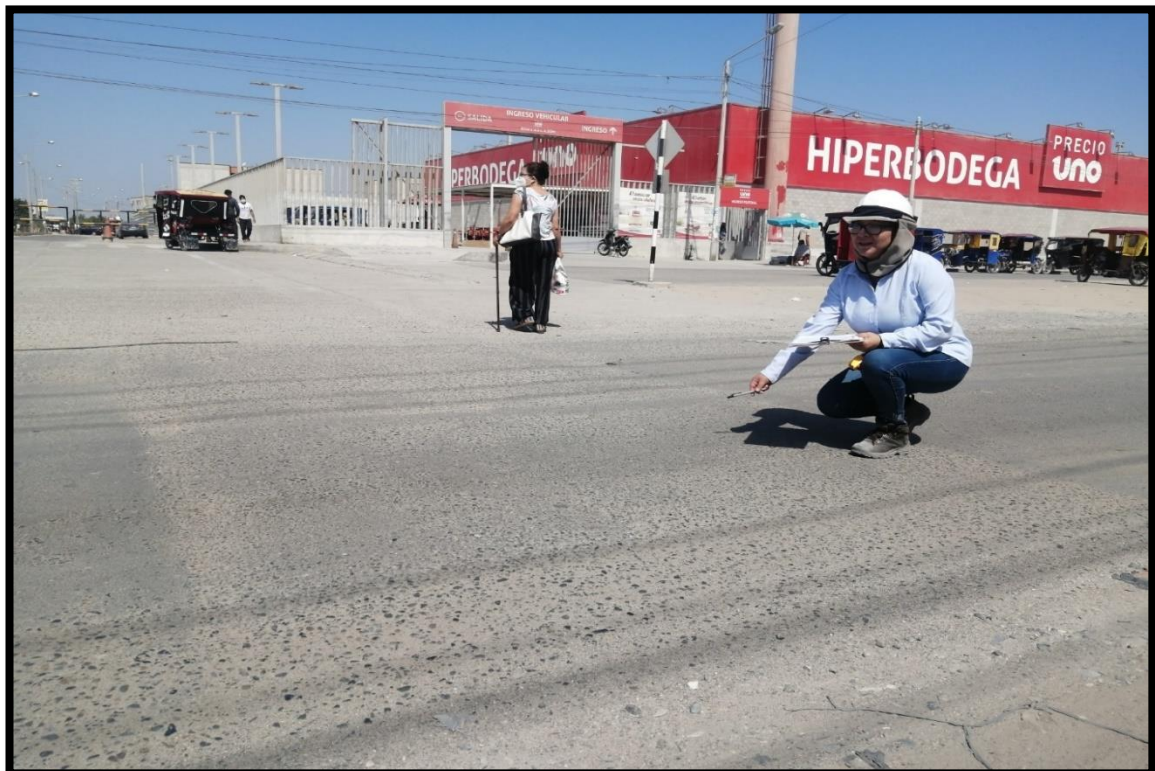
Figura 14. Presencia de falla perdida de película ligante (PL)

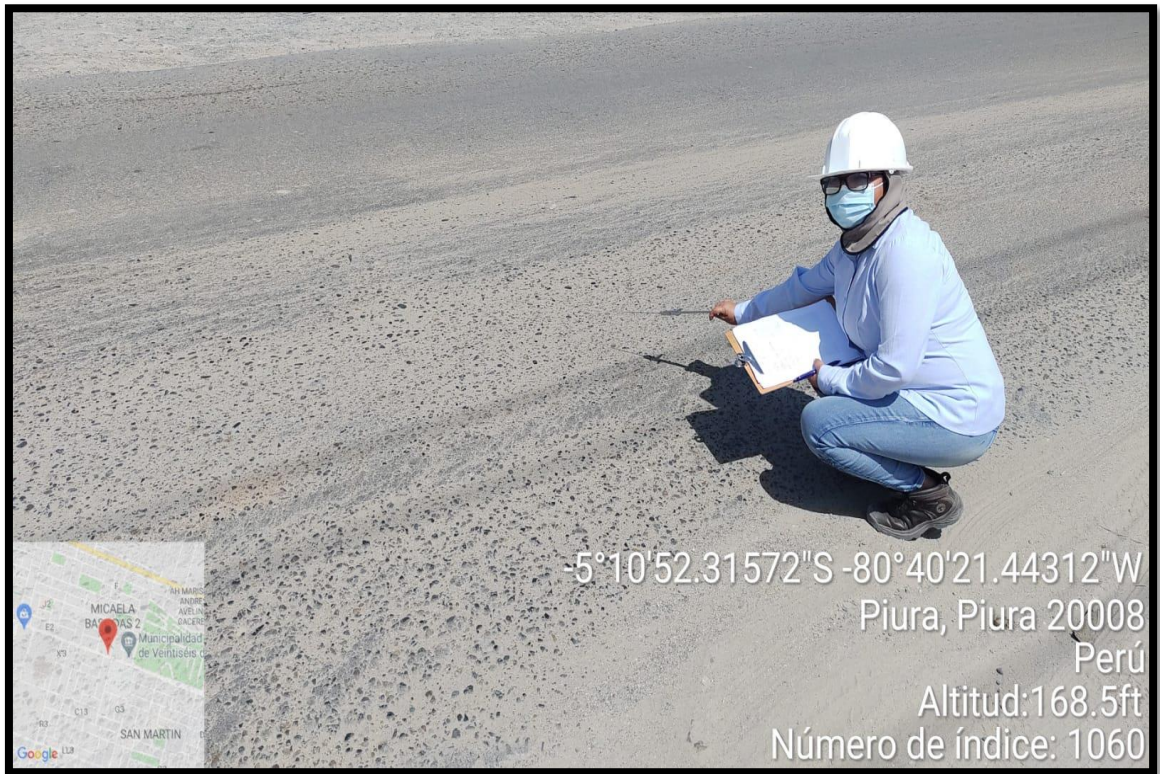
Figura 15. Presencia de falla perdida de película ligante (PL)

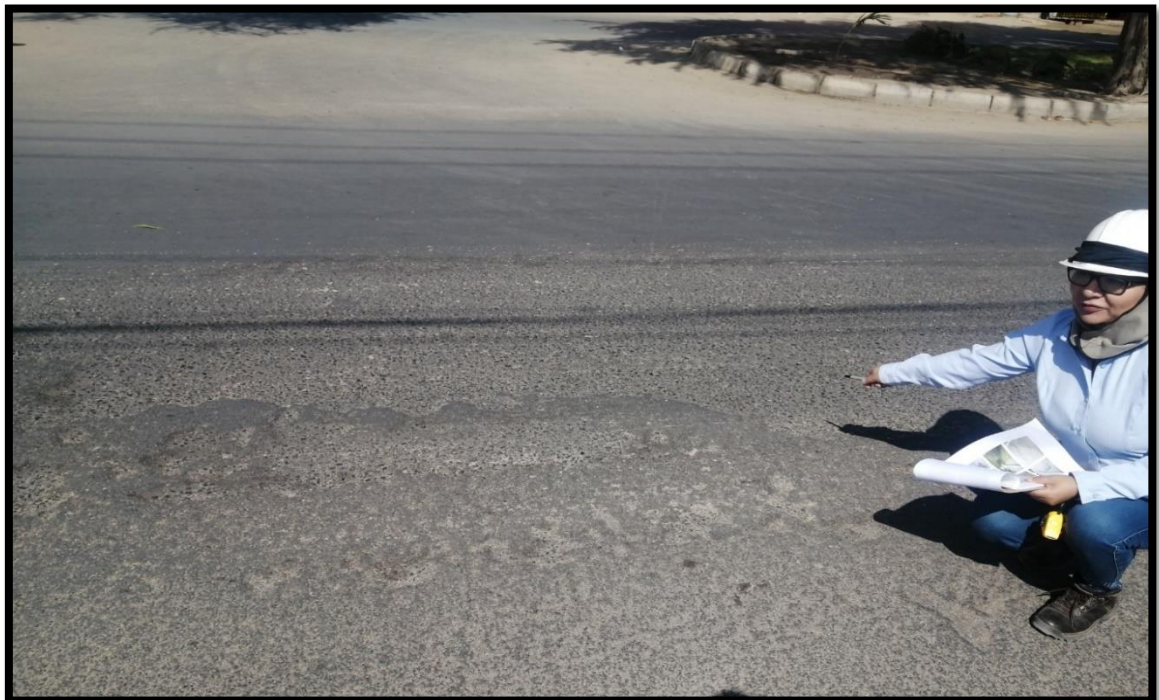
Figura 16. Presencia de falla descascamiento (D)

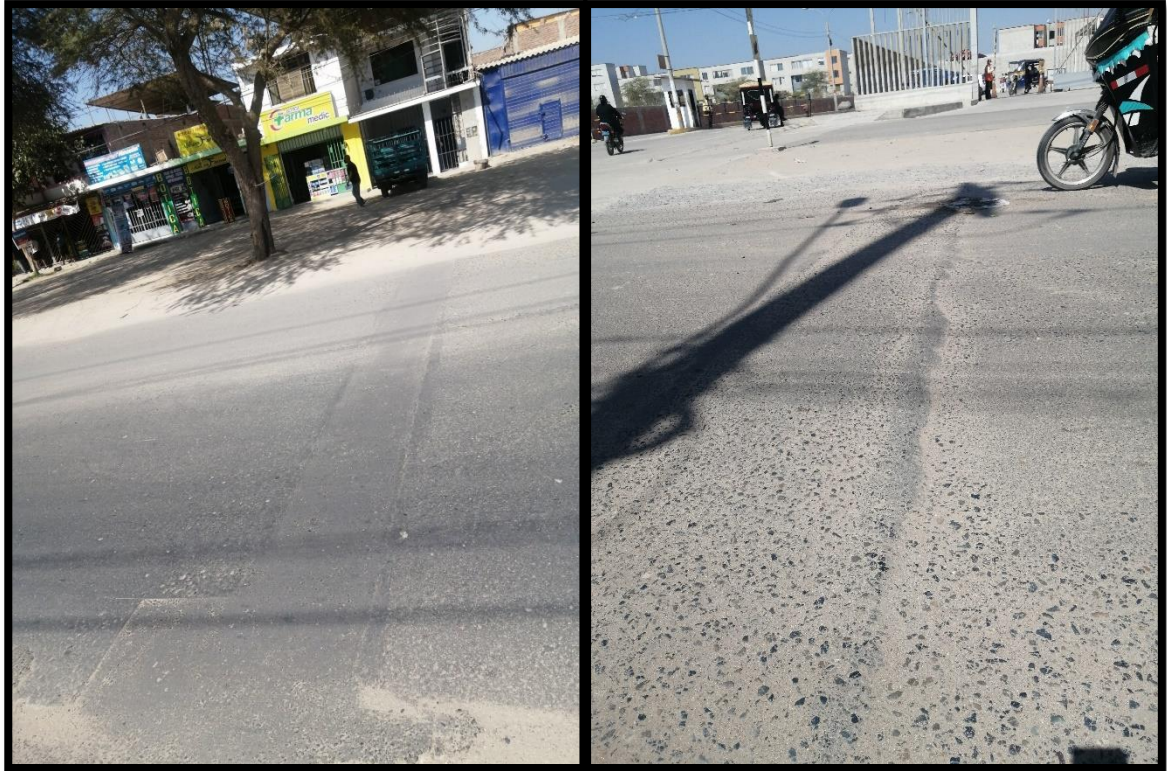
Figura 17. Presencia falla tipo parcheo (B)

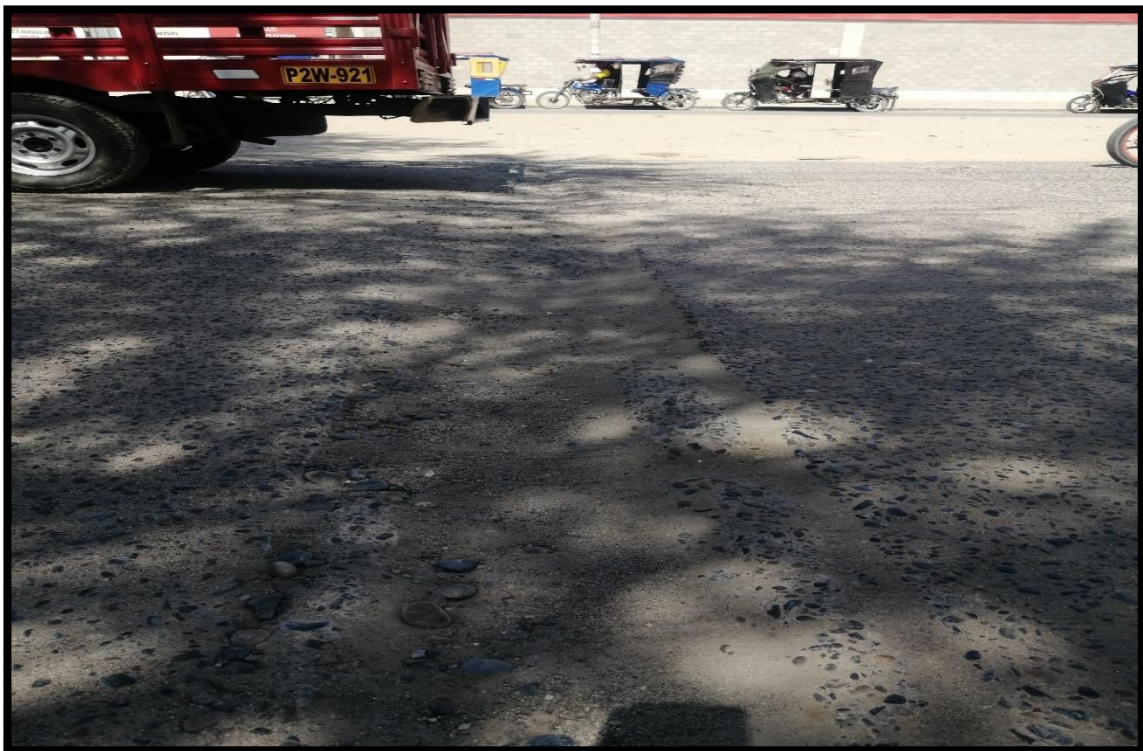
Figura 18. Presencia de falla por fisura transversal junta de construcción (FTJ)

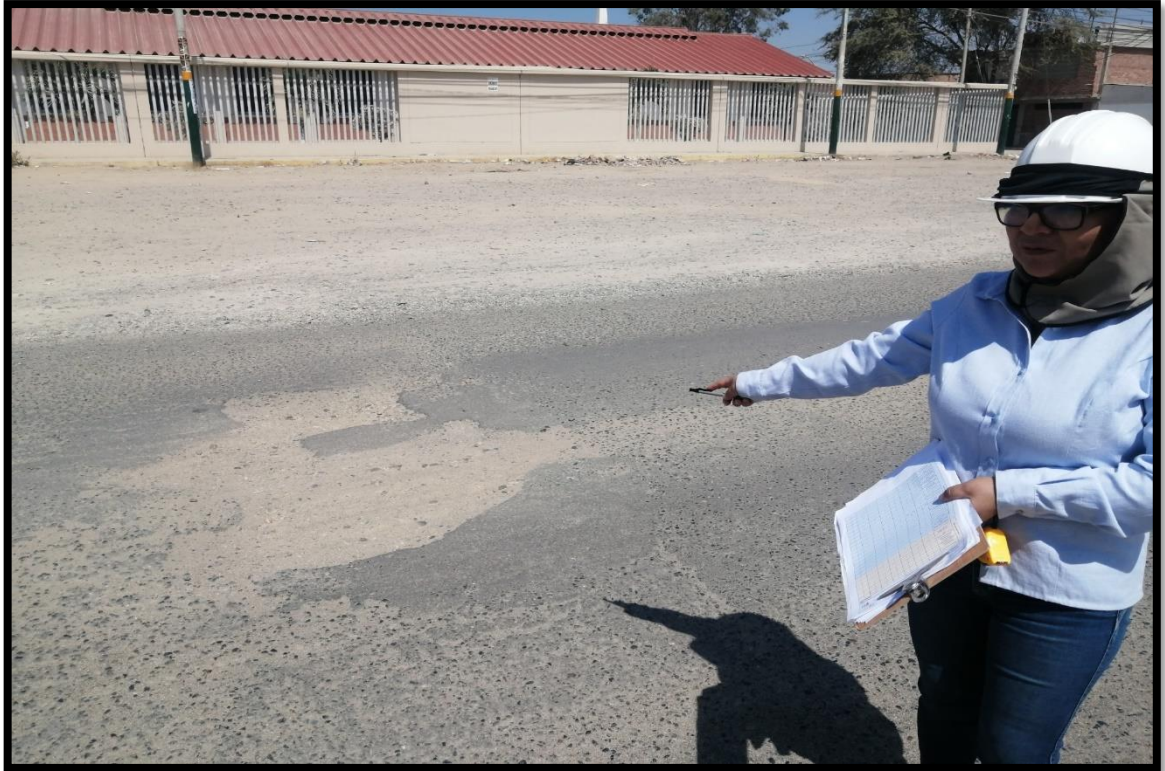
Figura 20. Presencia de falla perdida de agregados (PA)

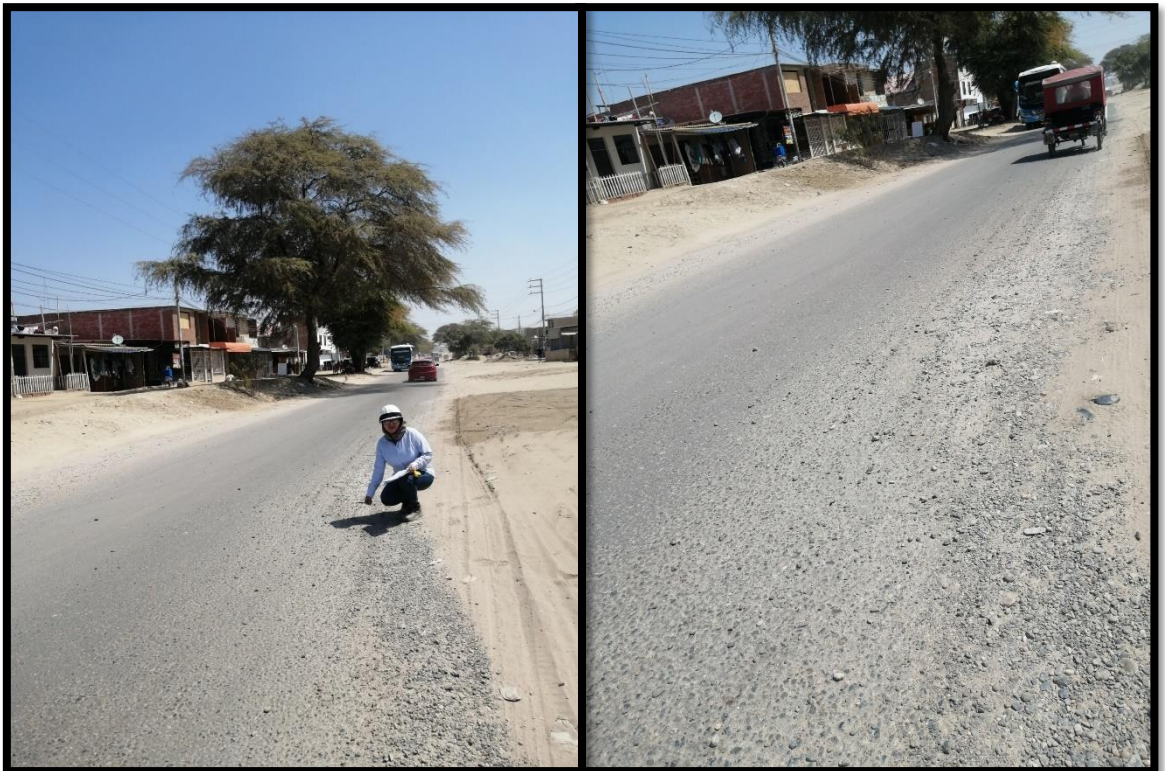
Figura 19. Presencia de falla perdida de agregados (PA)

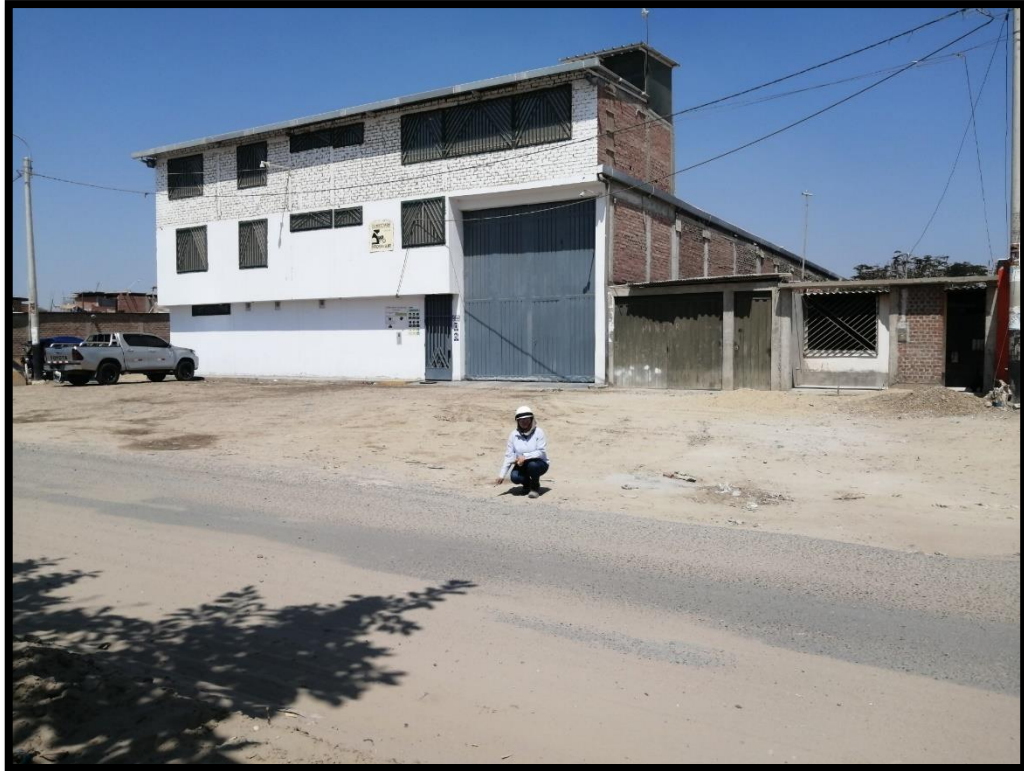
Figura 21. Presencia de pérdida de agregado (PA) y desintegración de bordes del pavimento (DB)

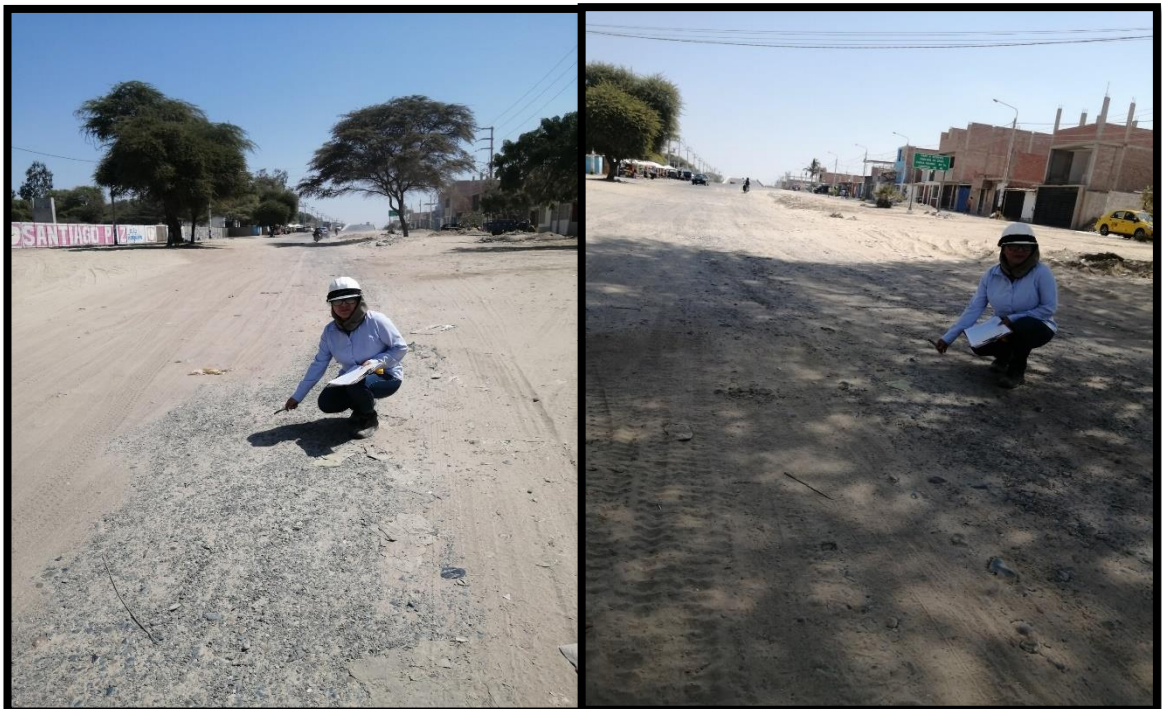
Figura 22. Presencia de falla pérdida de agregados (PA) y ahuellamientos (AH)
