UNIVERSIDAD CÉSAR VALLEJO

Evaluación y Propuesta de Mejora del Pavimento Rígido en el Jr.
Horacio Zevallos Gamez, Independencia - Huaraz 2022.

**TESIS PARA OBTENER EL TITULO PROFESIONAL DE:
Ingeniero Civil**

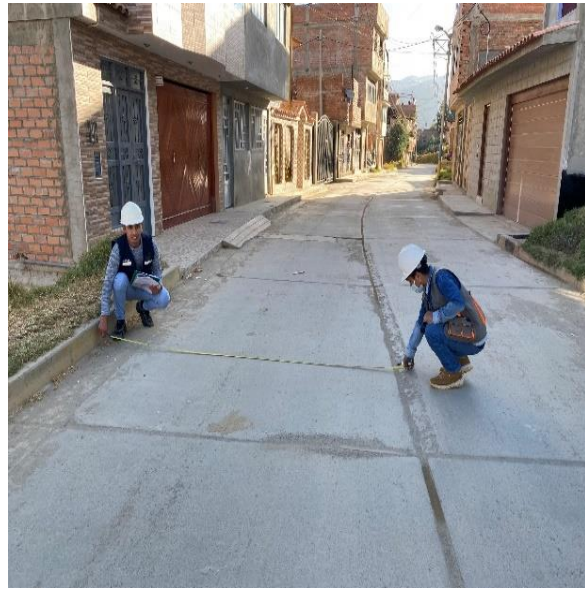
Grieta transversal
progresiva km 00+ 015

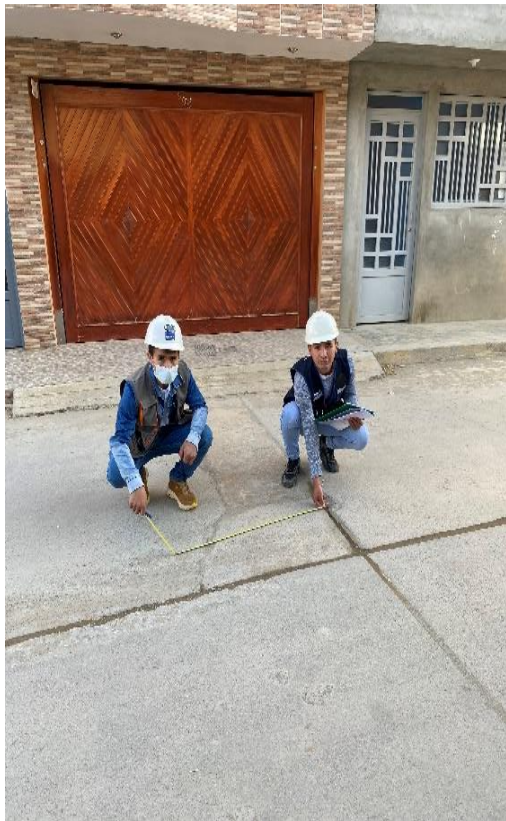
Grietas en esquinas
Progresiva km 00+025

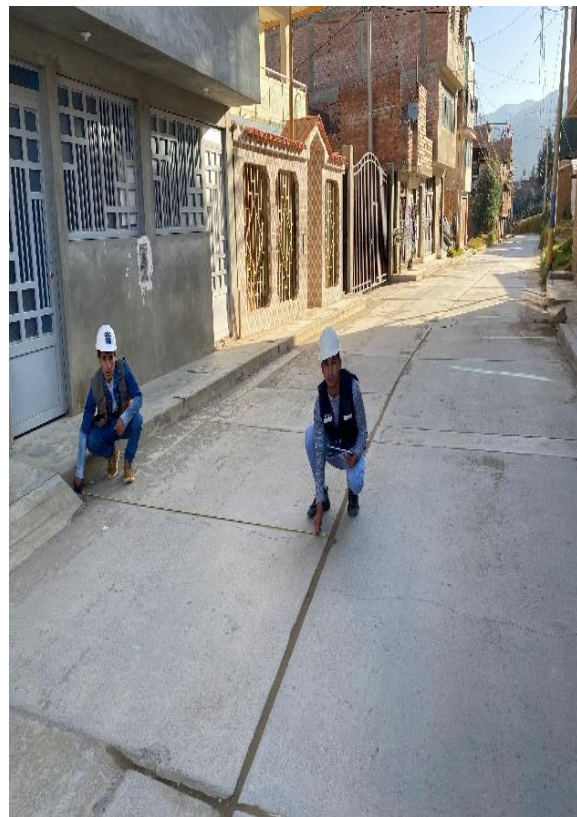
Grieta longitudinal
progresiva km 00+036

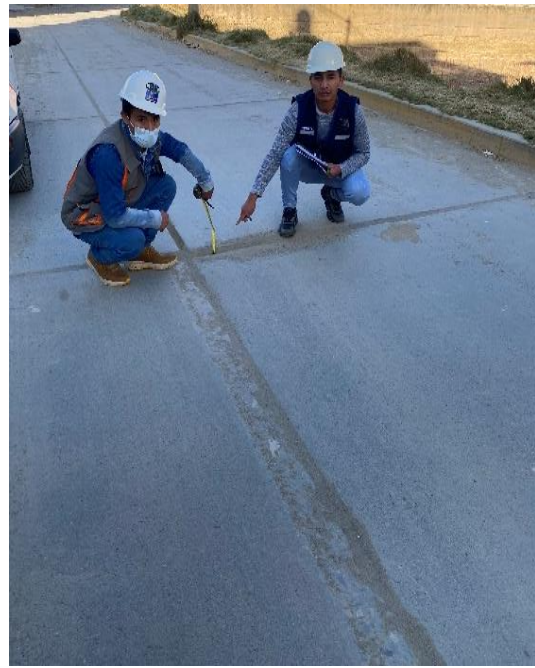
asentamiento
progresiva km 00+052

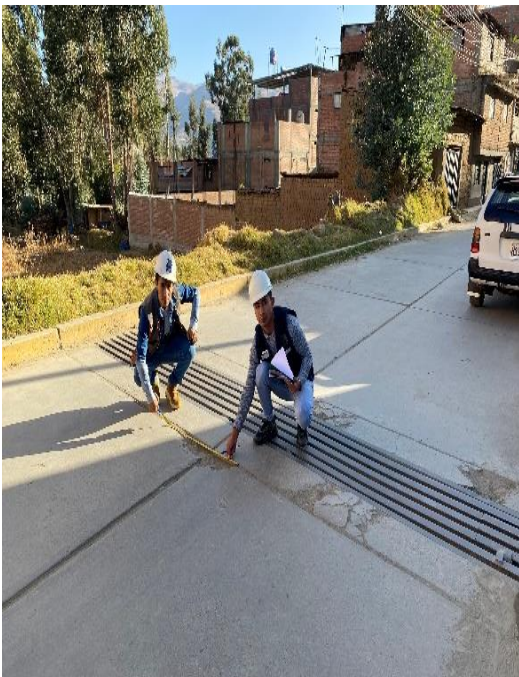
Grieta en esquinas
Progresiva km 00+ 084

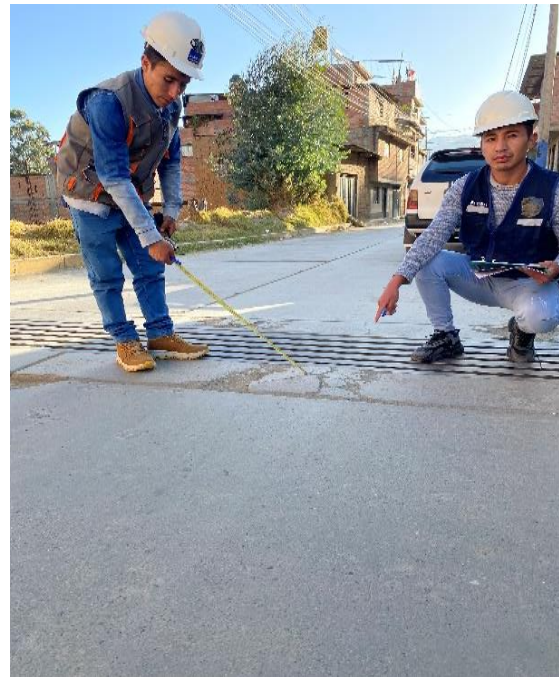
ahuellamiento
progresiva 00+084

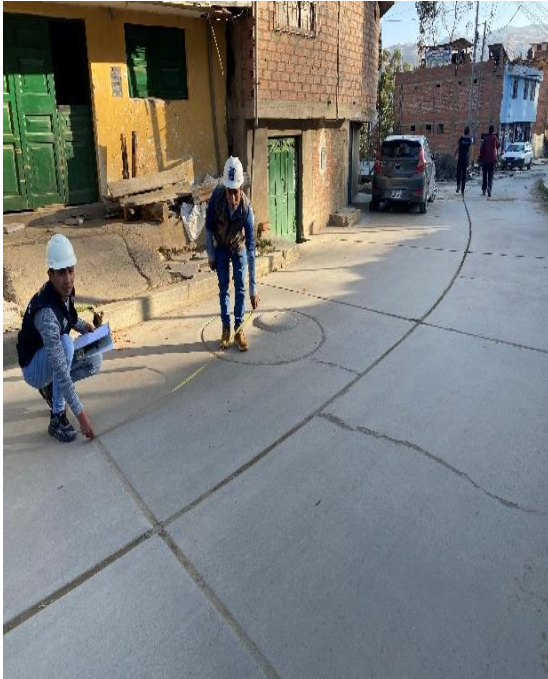
Grieta longitudinal
Progresiva km 00+ 092

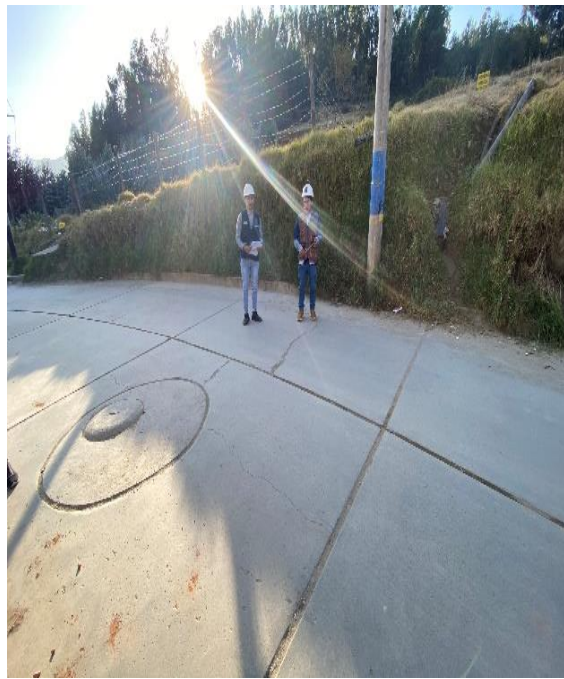
grieta transversal
progresiva km 00+095

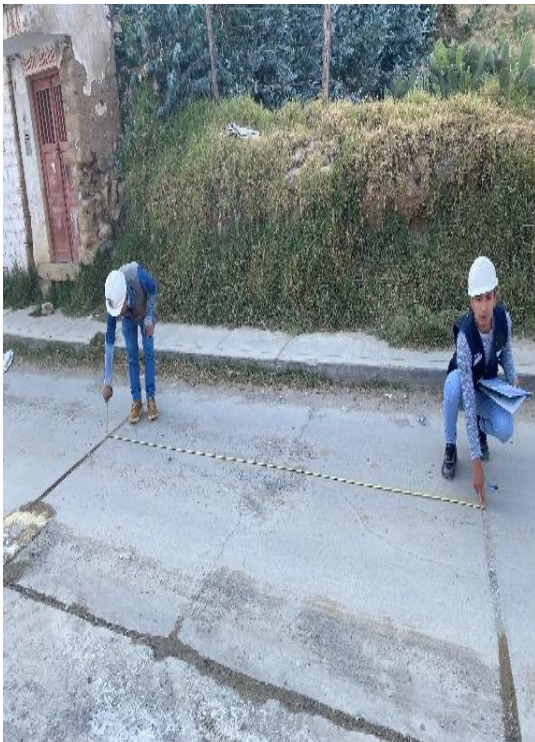
Grieta longitudinal
Progresiva km 00+104

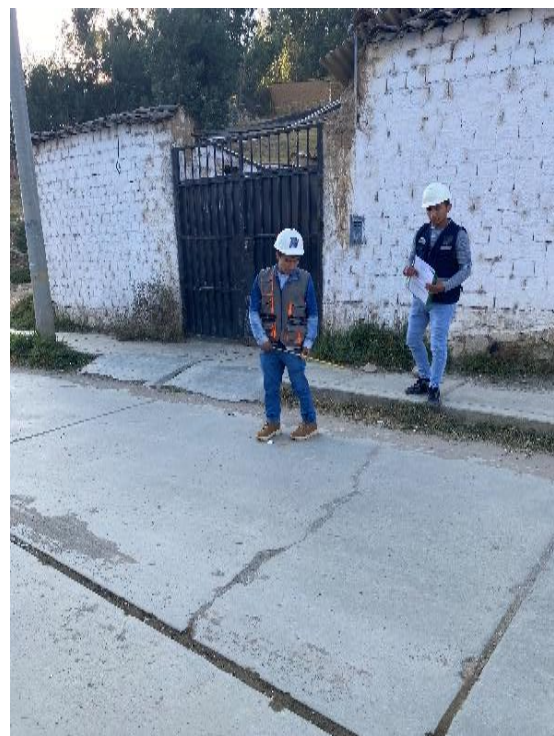
grieta transversal
progresiva km 00+112

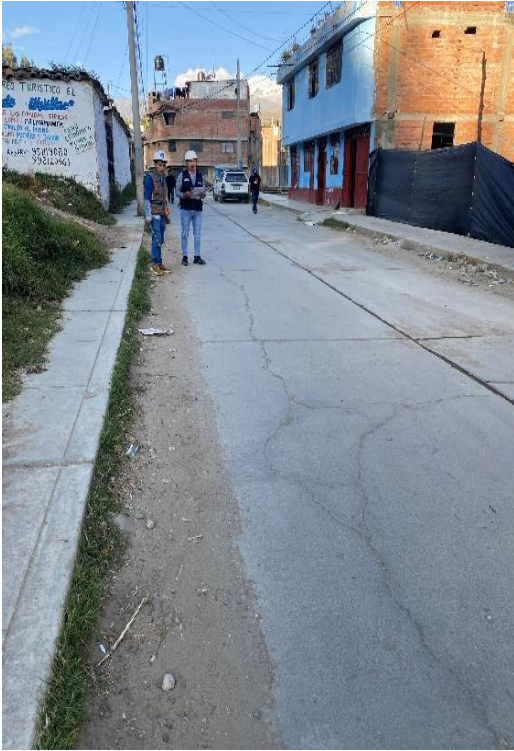
Grieta longitudinal en 3 paños
Progresiva km 00+ 120

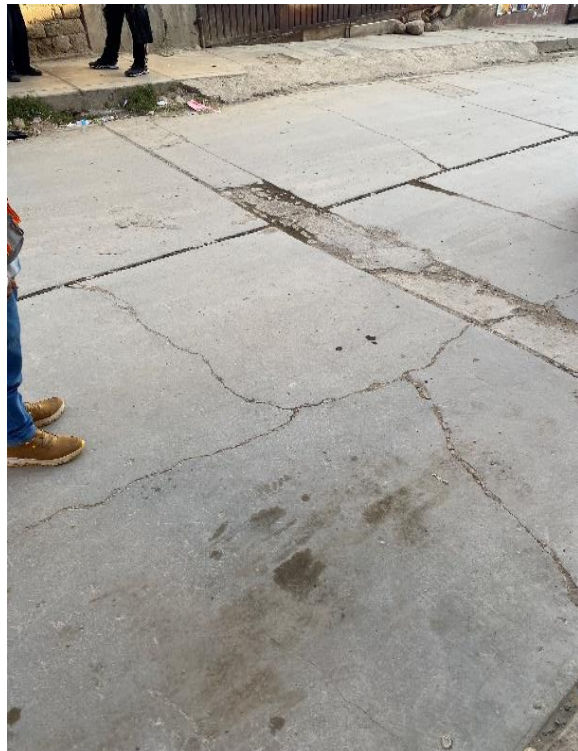
loza dividida
progresiva km 00+132

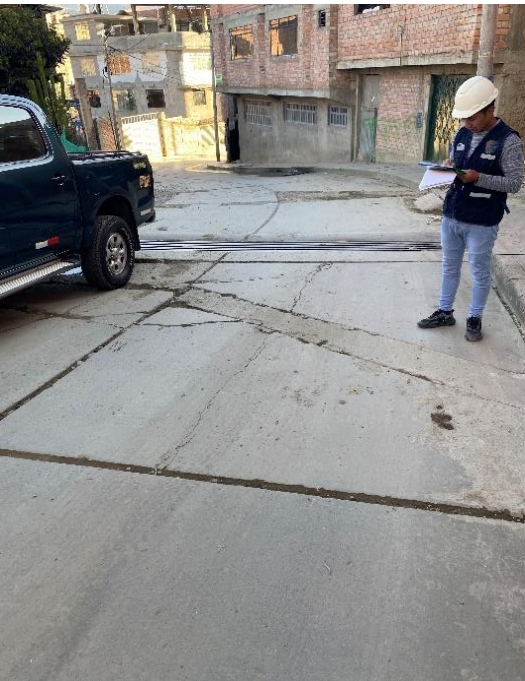
Parches
Progresiva 00+210

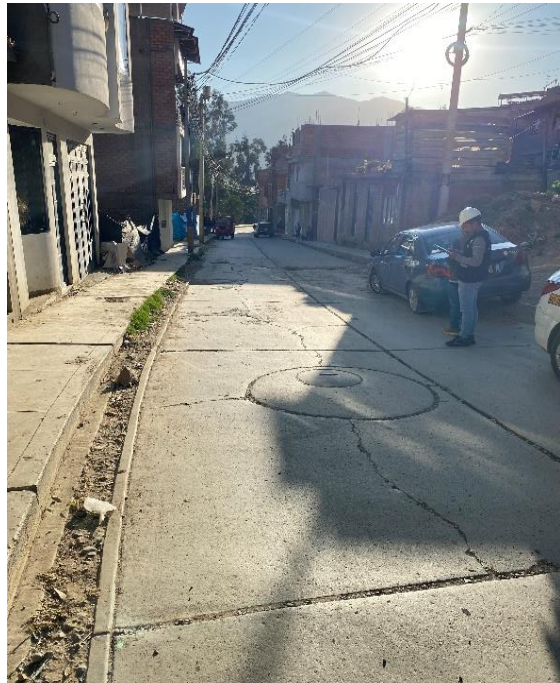
grietas en 3 paños del pavimento
progresiva km00+294

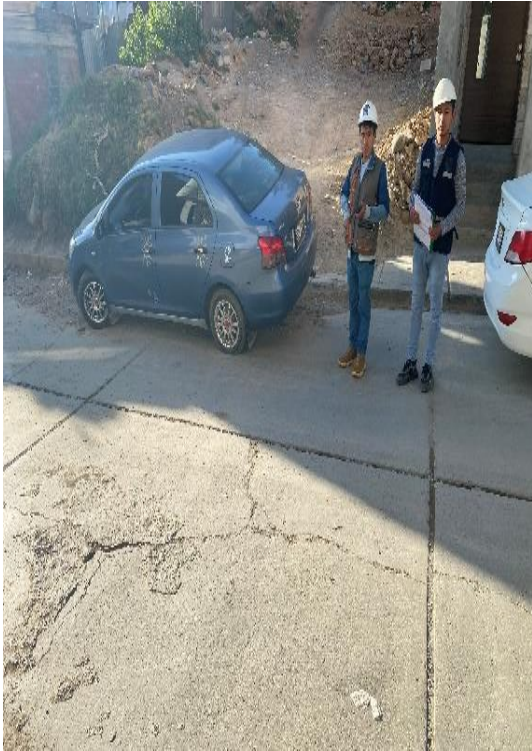
Progresiva km00+306

Desconchamiento

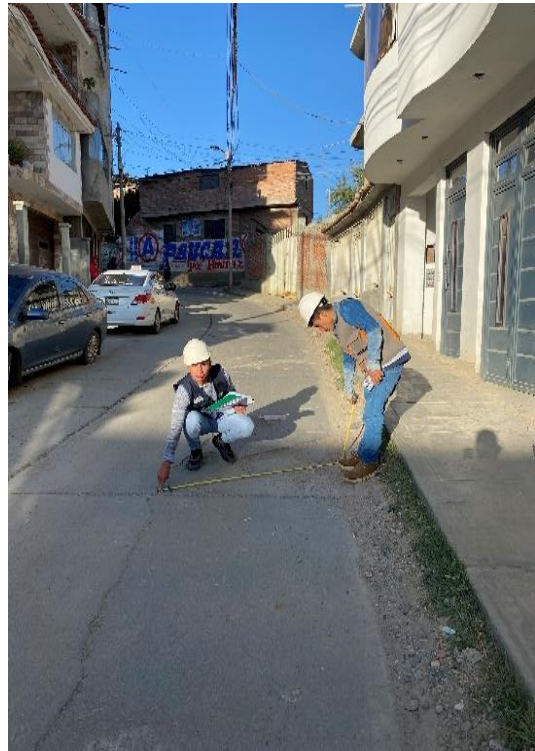
progresiva km 00+309

escala

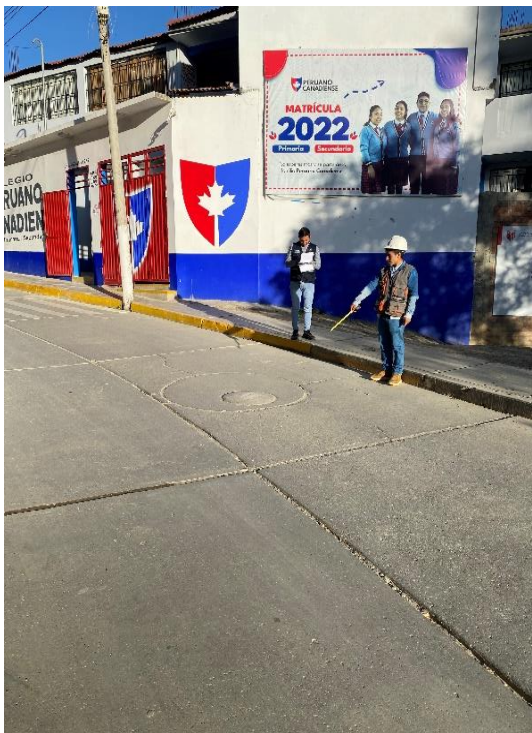
Progresiva km 00+488

Descascaramiento de junta

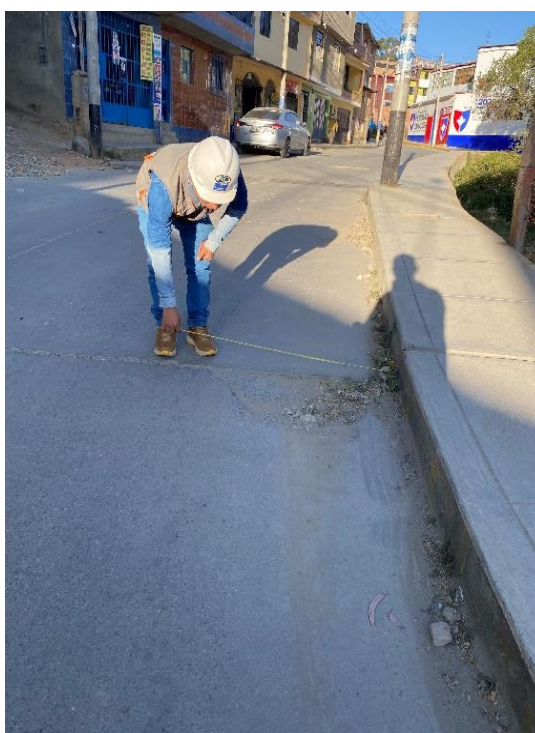
progresiva km 00+504

Asentamiento

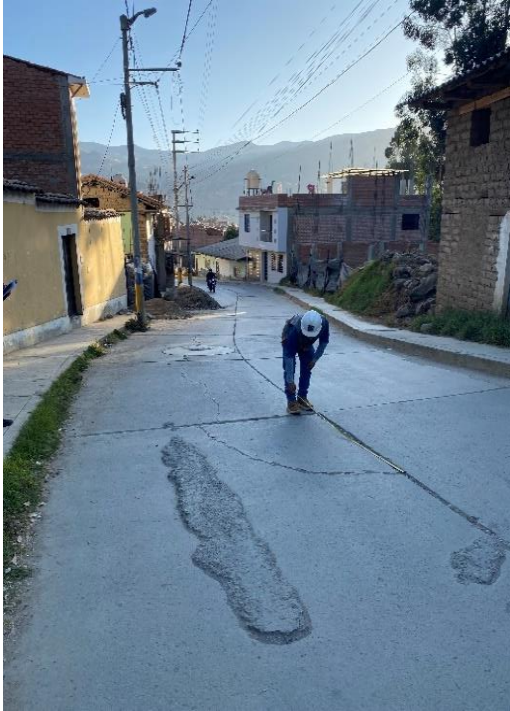
Progresiva km 00+ 562

Grieta en esquina

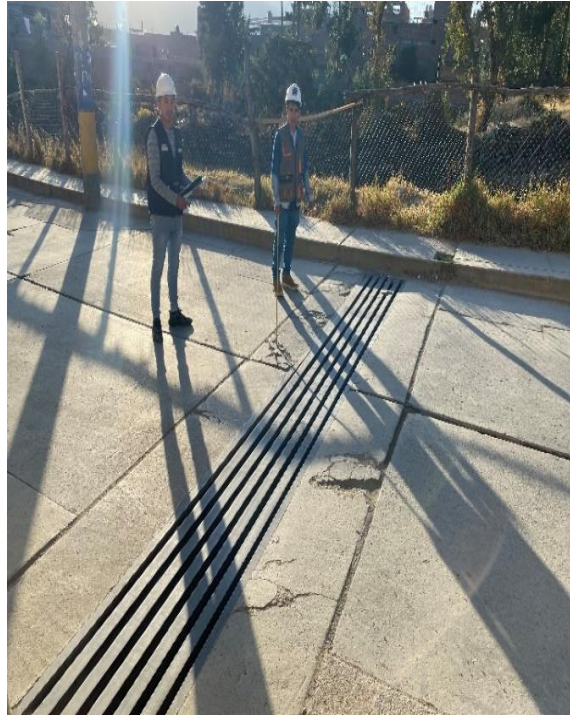
progresiva km 00+ 628

popouts
