Evaluación de la severidad de las patologías del concreto de los pabellones del colegio Inmaculada de la Merced - Chimbote 2022

**TESIS PARA OBTENER EL TÍTULO PROFESIONAL DE:
Ingeniero Civil**

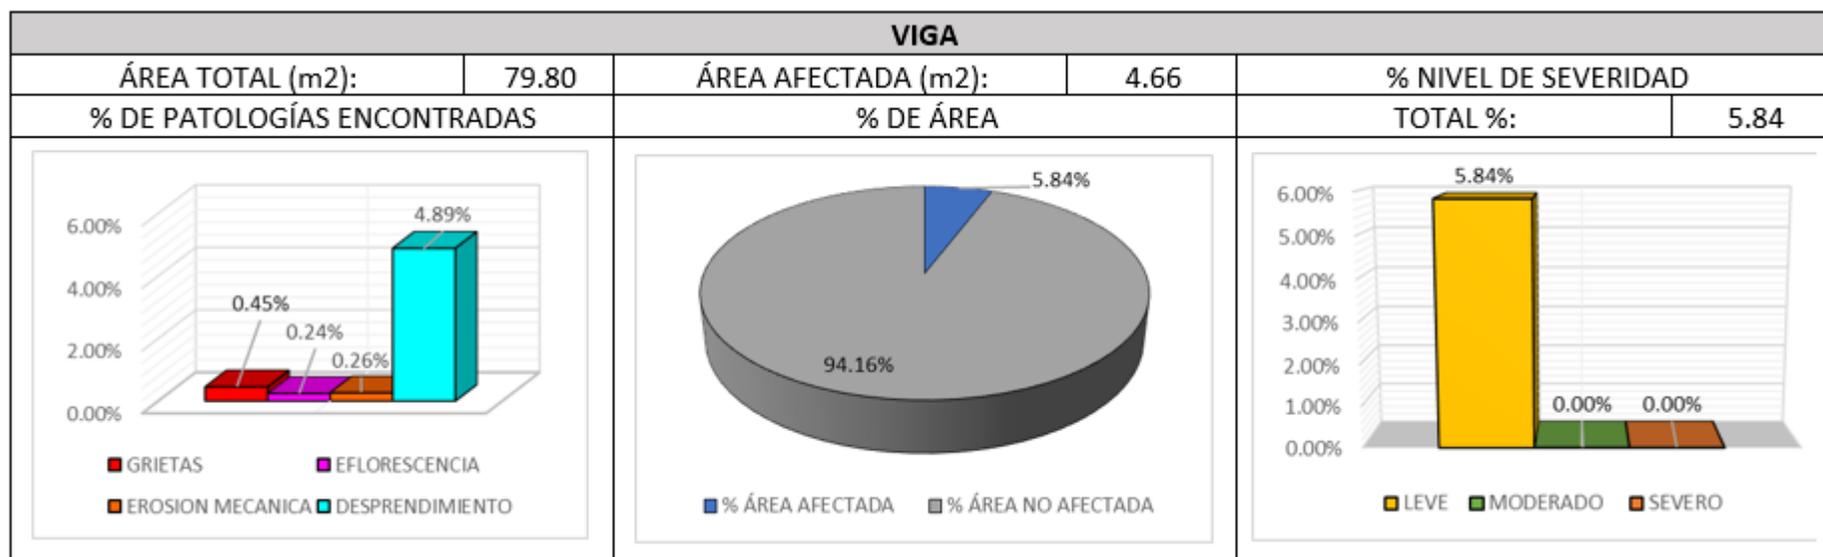
Figura 4: Resultado en viga del Pabellón A.

Evidencia el % de Patologías: grietas, eflorescencia, erosión mecánica y desprendimiento; se tiene por área afectada un 5.84% y leve nivel de severidad.

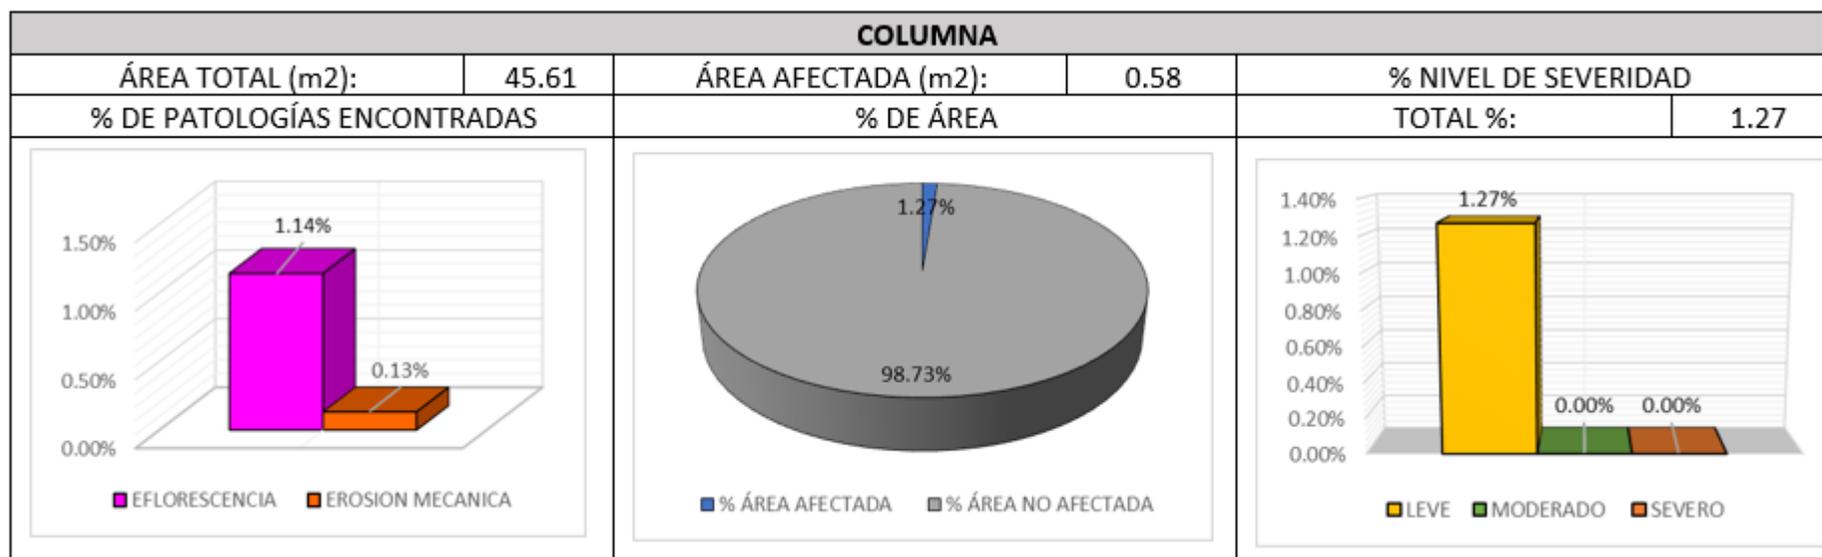
Figura 5: Resultado en columna del Pabellón A.

Evidencia el % de Patologías: eflorescencia y erosión mecánica; se tiene por área afectada un 1.27% y leve nivel de severidad.

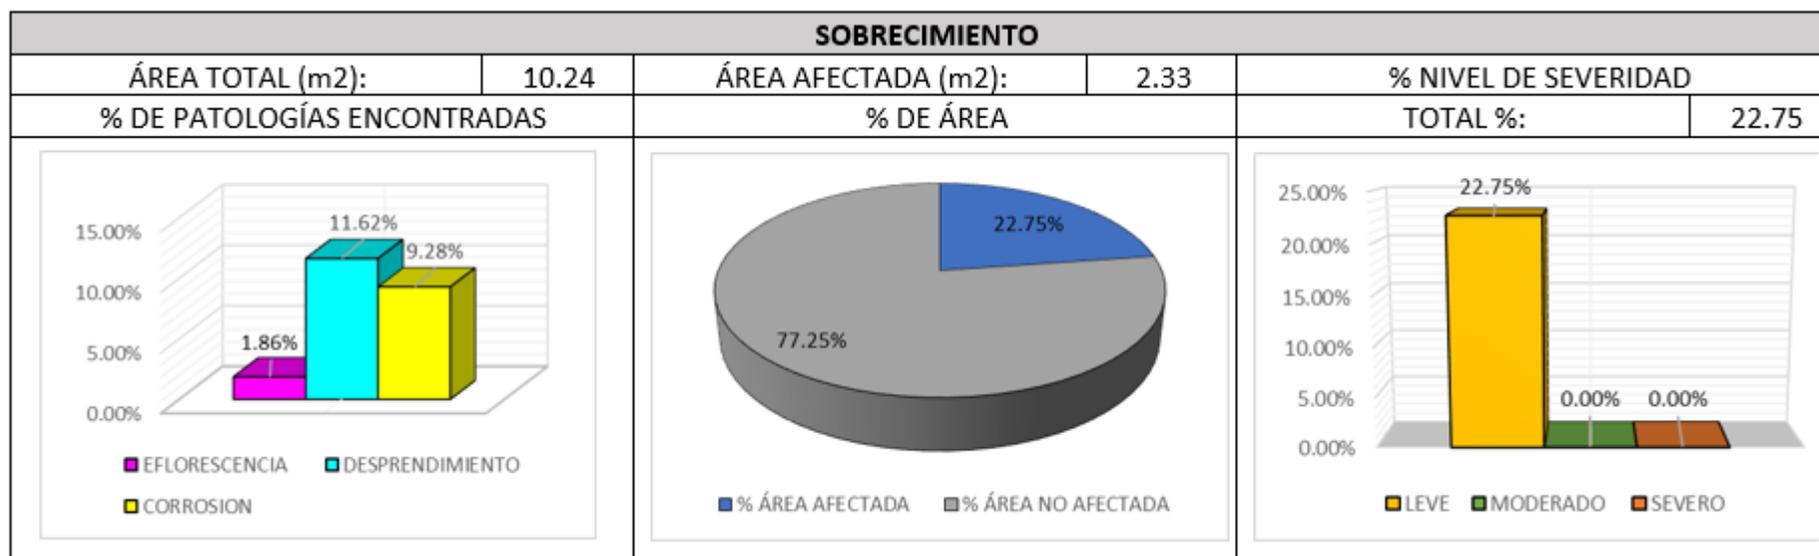
Figura 6: Resultado en sobrecimiento del Pabellón A.

Evidencia el % de Patologías: eflorescencia, desprendimiento y corrosión; se tiene por área afectada un 22.75% y leve nivel de severidad.

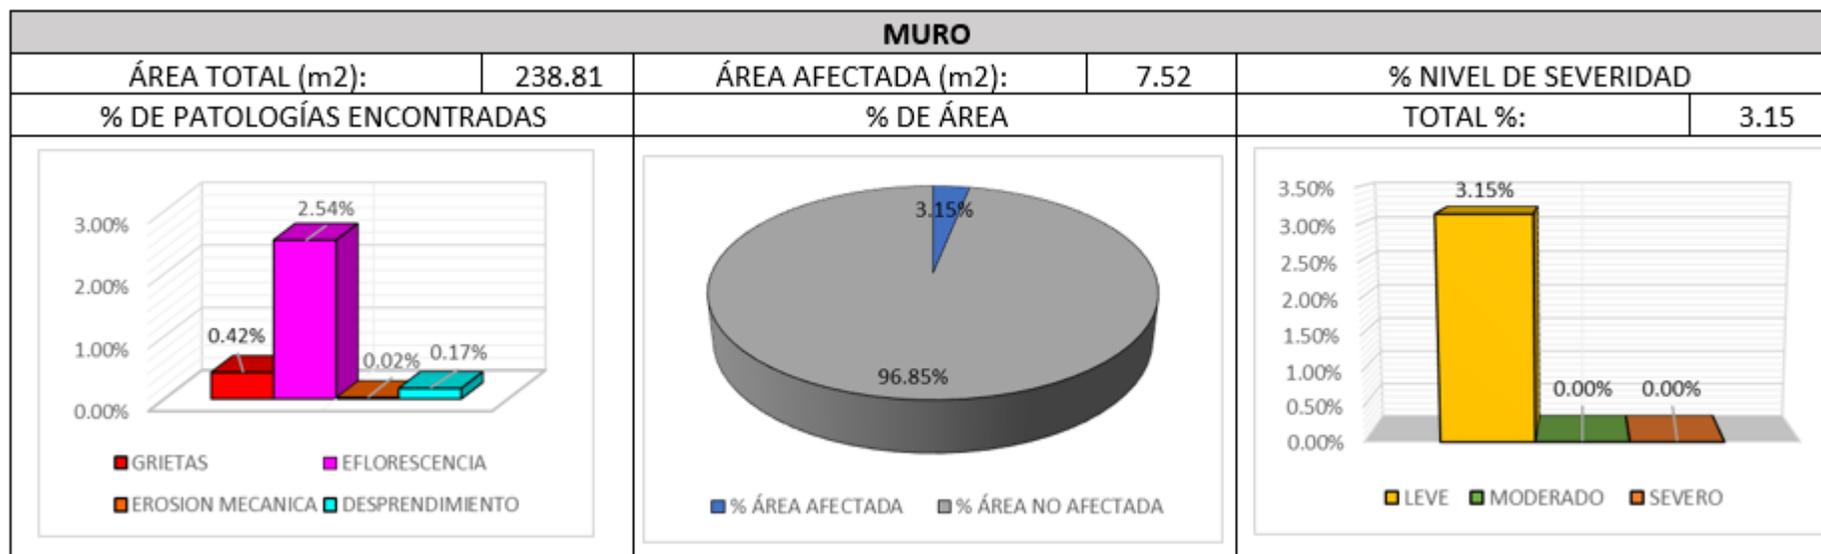
Figura 7: Resultado en muro del Pabellón A.

Evidencia el % de Patologías: grietas, eflorescencia, erosión mecánica y desprendimiento; se tiene por área afectada un 3.15% y leve nivel de severidad.

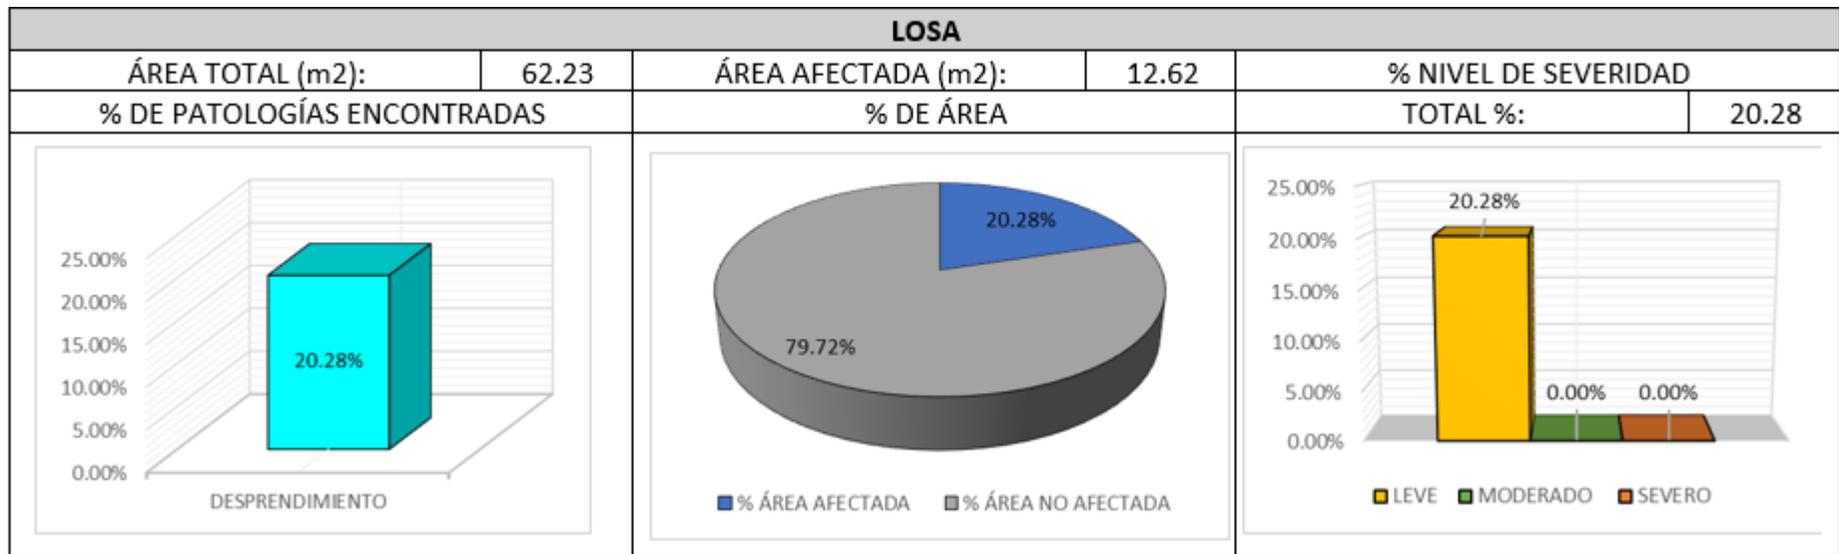
Figura 8: Resultado en losa del Pabellón A.

Evidencia el % de Patologías: desprendimiento; se tiene por área afectada un 20.28% y leve nivel de severidad.

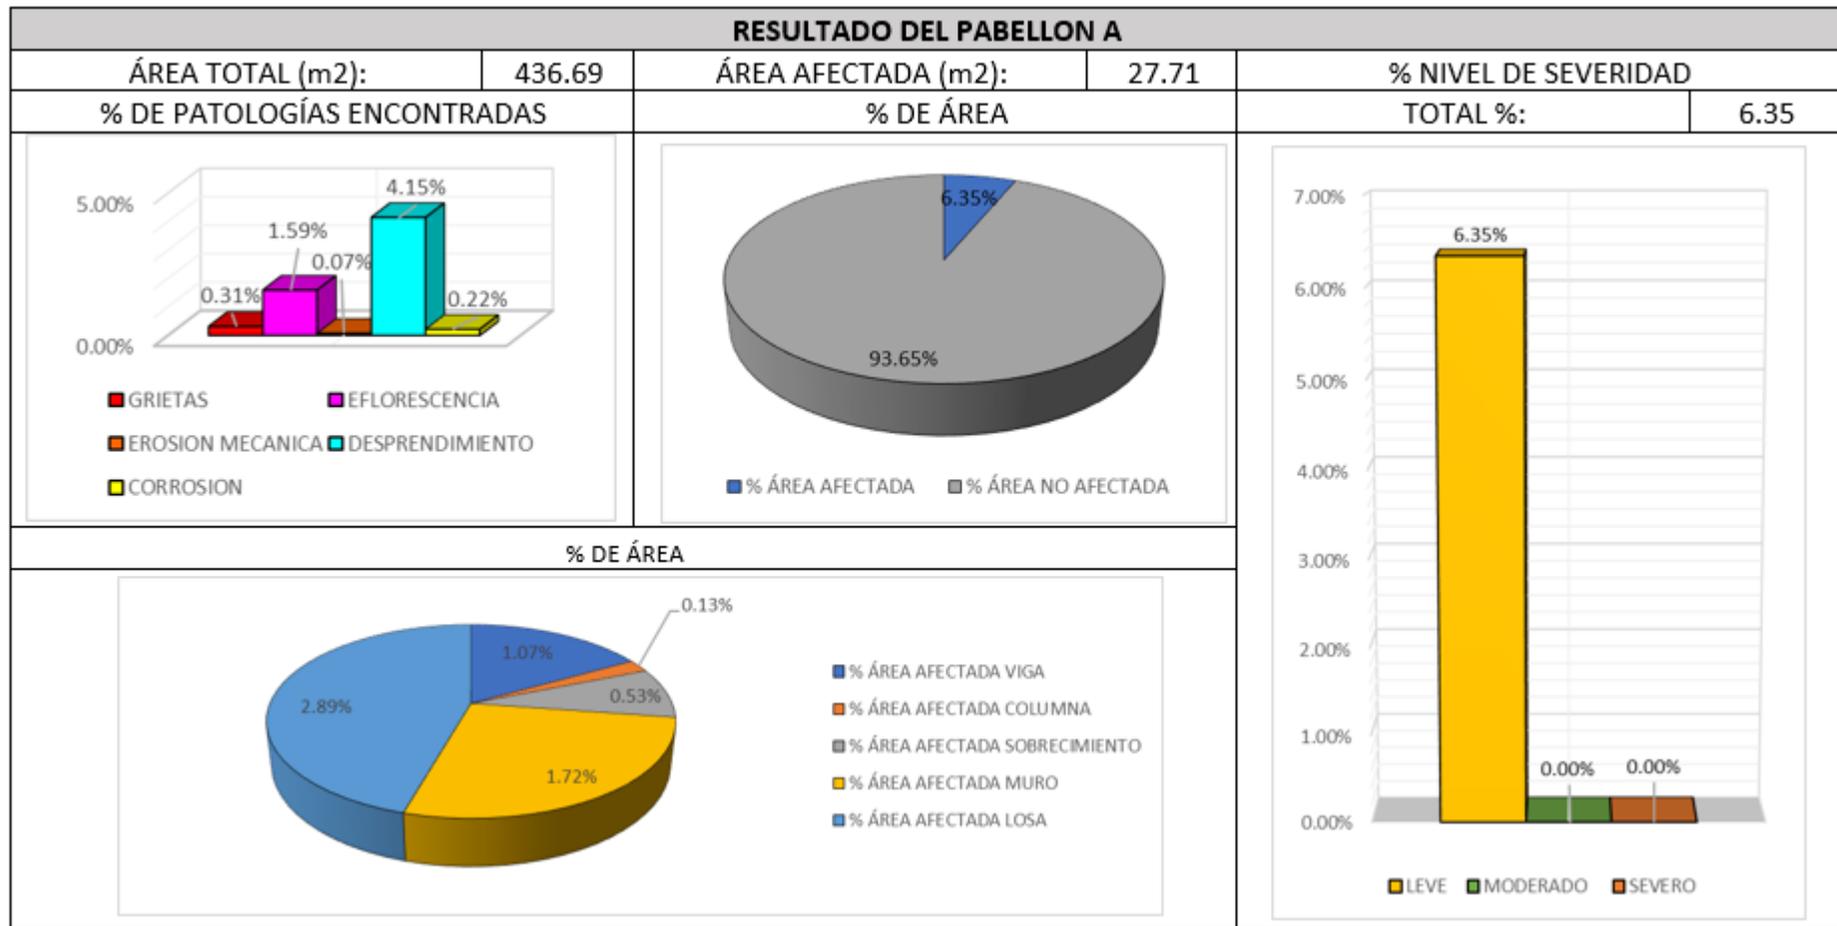
Figura 9: Resultado final del Pabellón A.

Evidencia el % de Patologías: grietas, eflorescencia, erosión mecánica, desprendimiento y corrosión; el % de área con 6.35% de área afectada, el % de área afectada en sus elementos: viga, columna, sobrecimiento, muro y losa; el % de severidad teniendo un nivel de severidad leve.

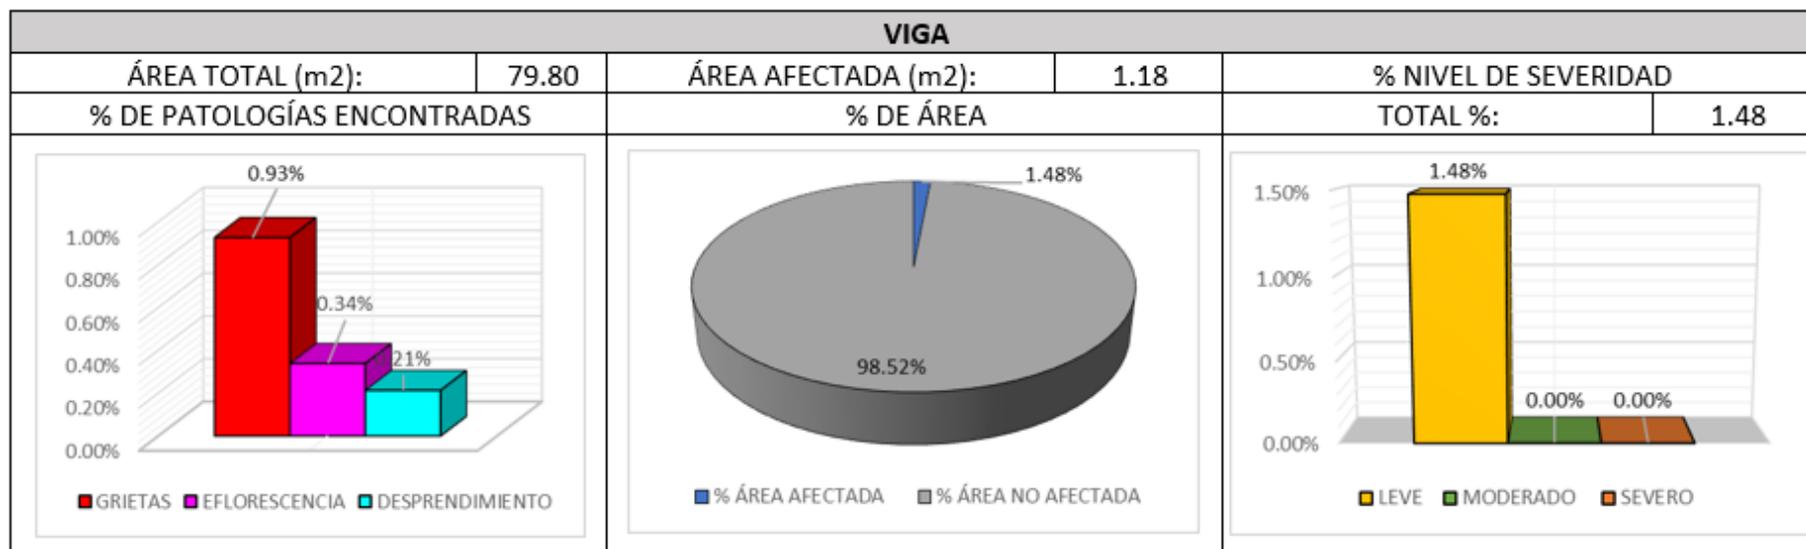
Figura 10: Resultado en viga del Pabellón B.

Evidencia el % de Patologías: grietas, eflorescencia y desprendimiento; se tiene por área afectada un 1.48% y leve nivel de severidad.

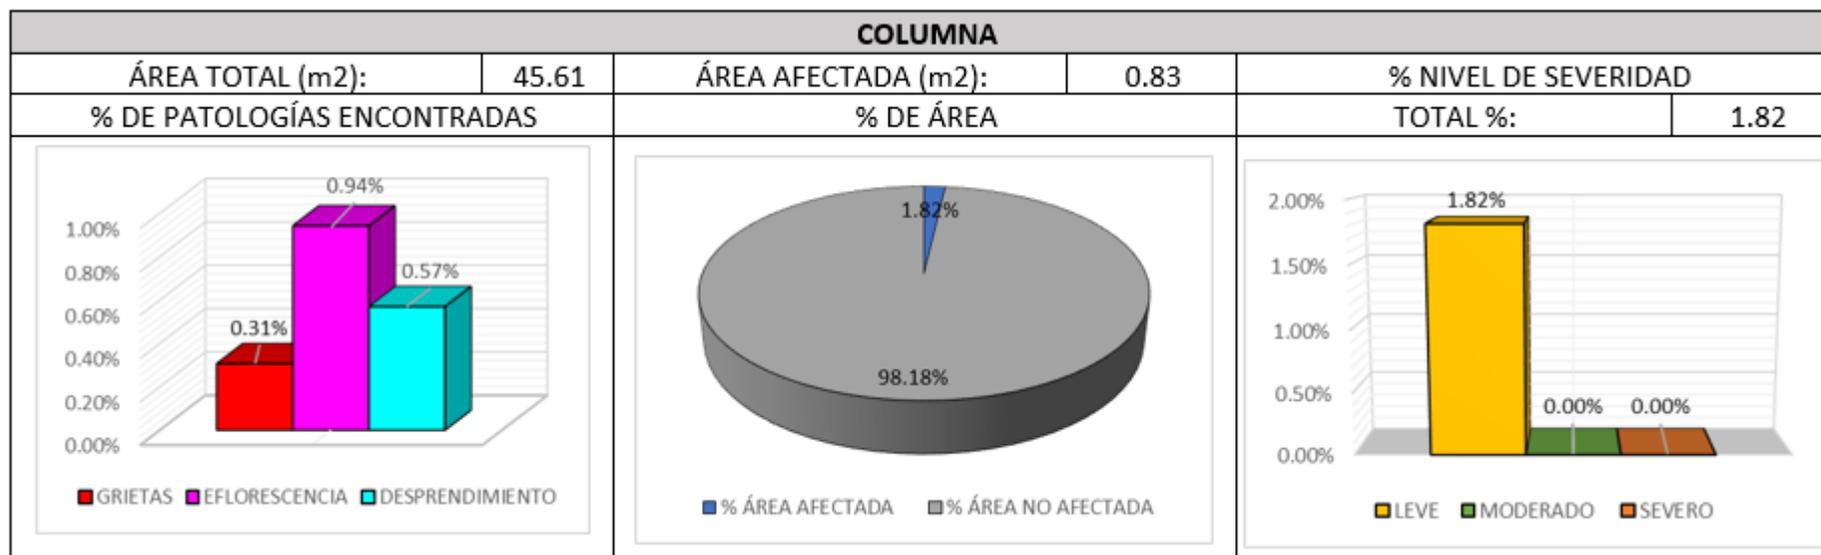
Figura 11: Resultado en columna del Pabellón B.

Evidencia el % de Patologías: grietas, eflorescencia y desprendimiento; se tiene por área afectada un 1.82% y leve nivel de severidad.

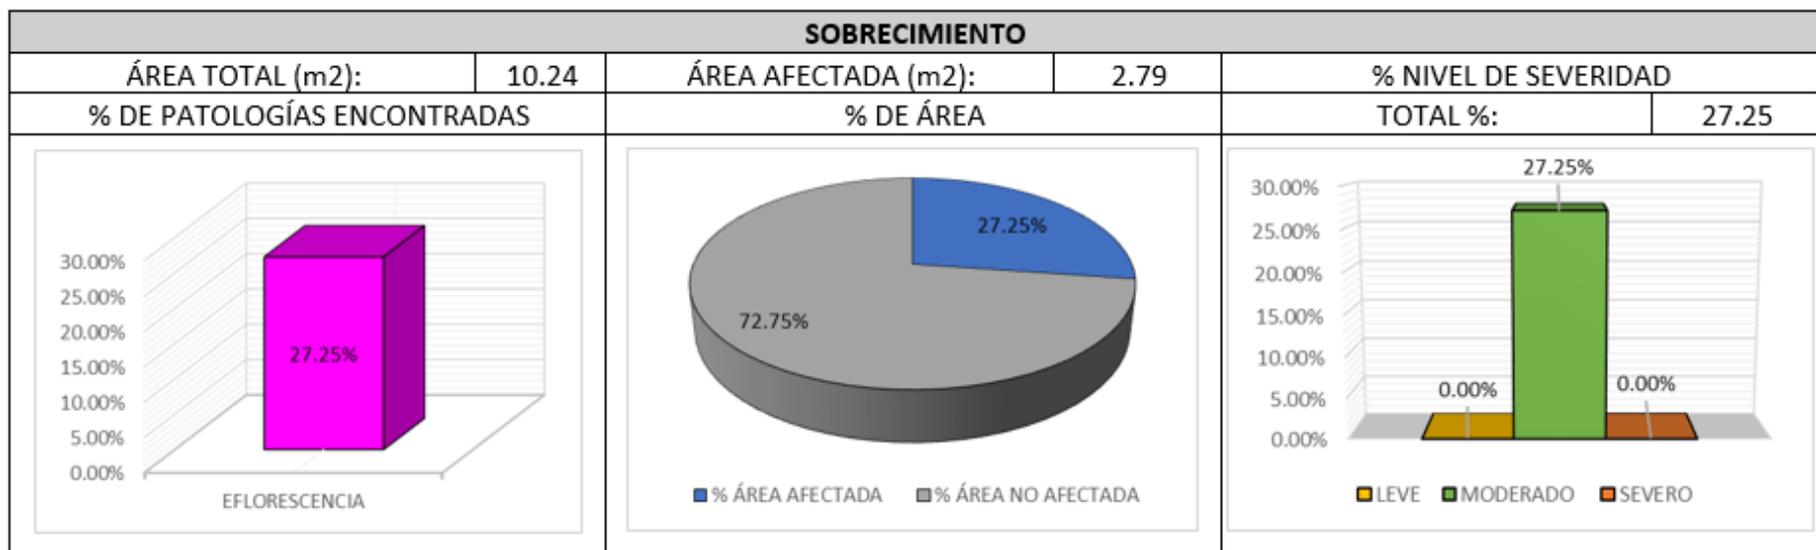
Figura 12: Resultado en sobrecimiento del Pabellón B.

Evidencia el % de Patologías: eflorescencia; se tiene por área afectada un 27.25% y moderado nivel de severidad.

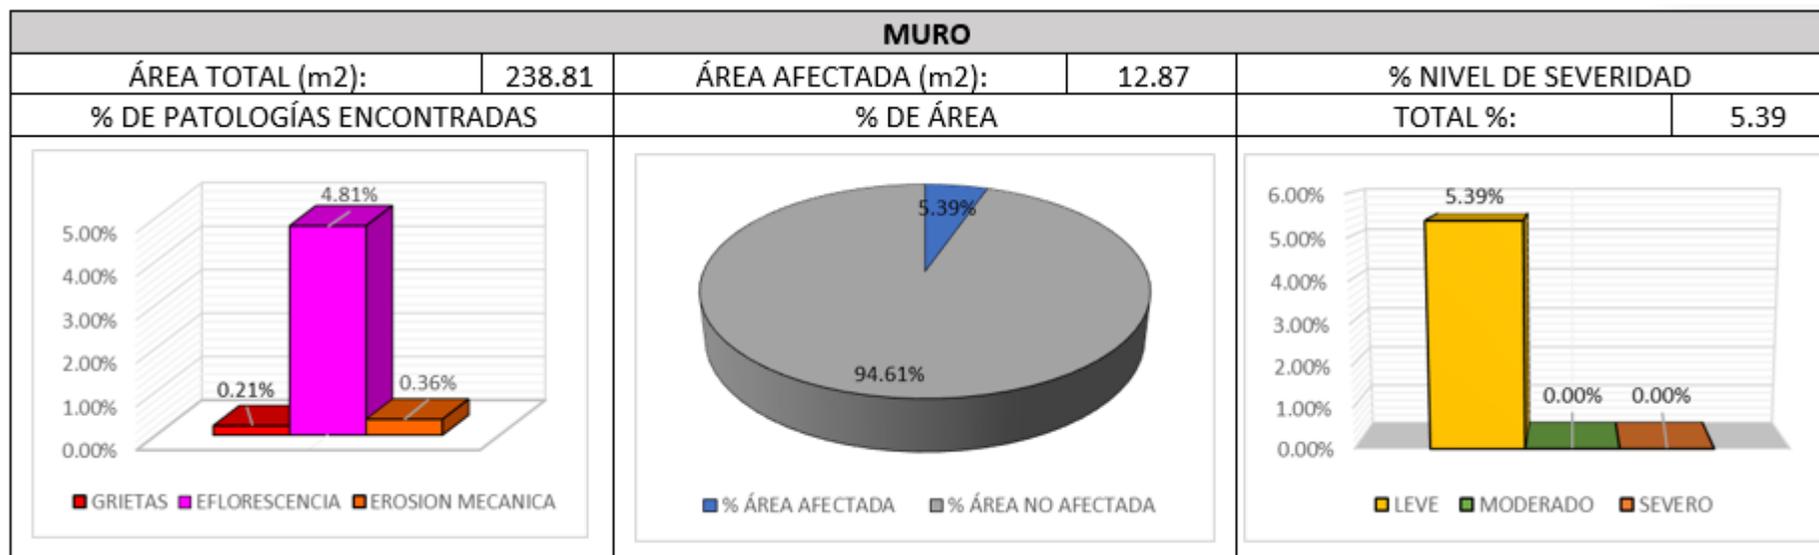
Figura 13: Resultado en muro del Pabellón B.

Evidencia el % de Patologías: grietas, eflorescencia y erosión mecánica; se tiene por área afectada un 5.39% y leve nivel de severidad.

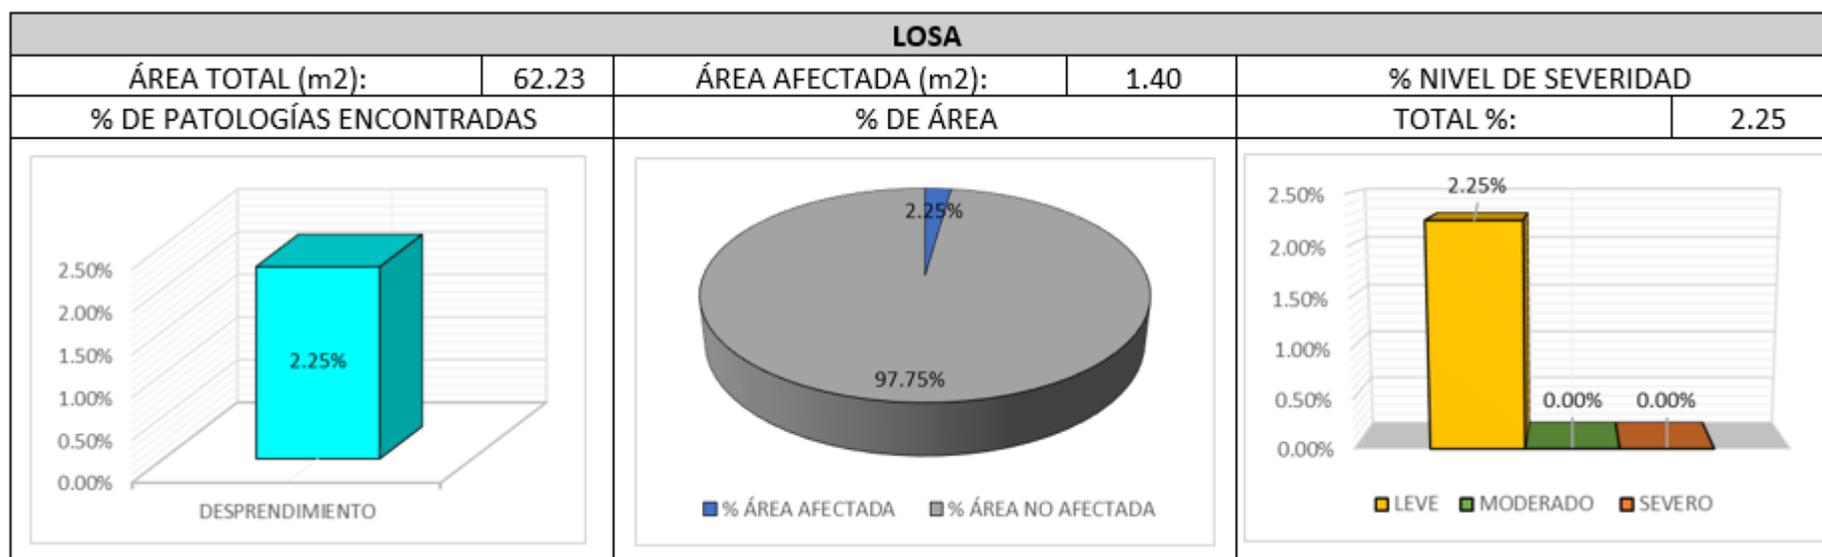
Figura 14: Resultado en losa del Pabellón B.

Evidencia el % de Patologías: desprendimiento; se tiene por área afectada un 2.25% y leve nivel de severidad.

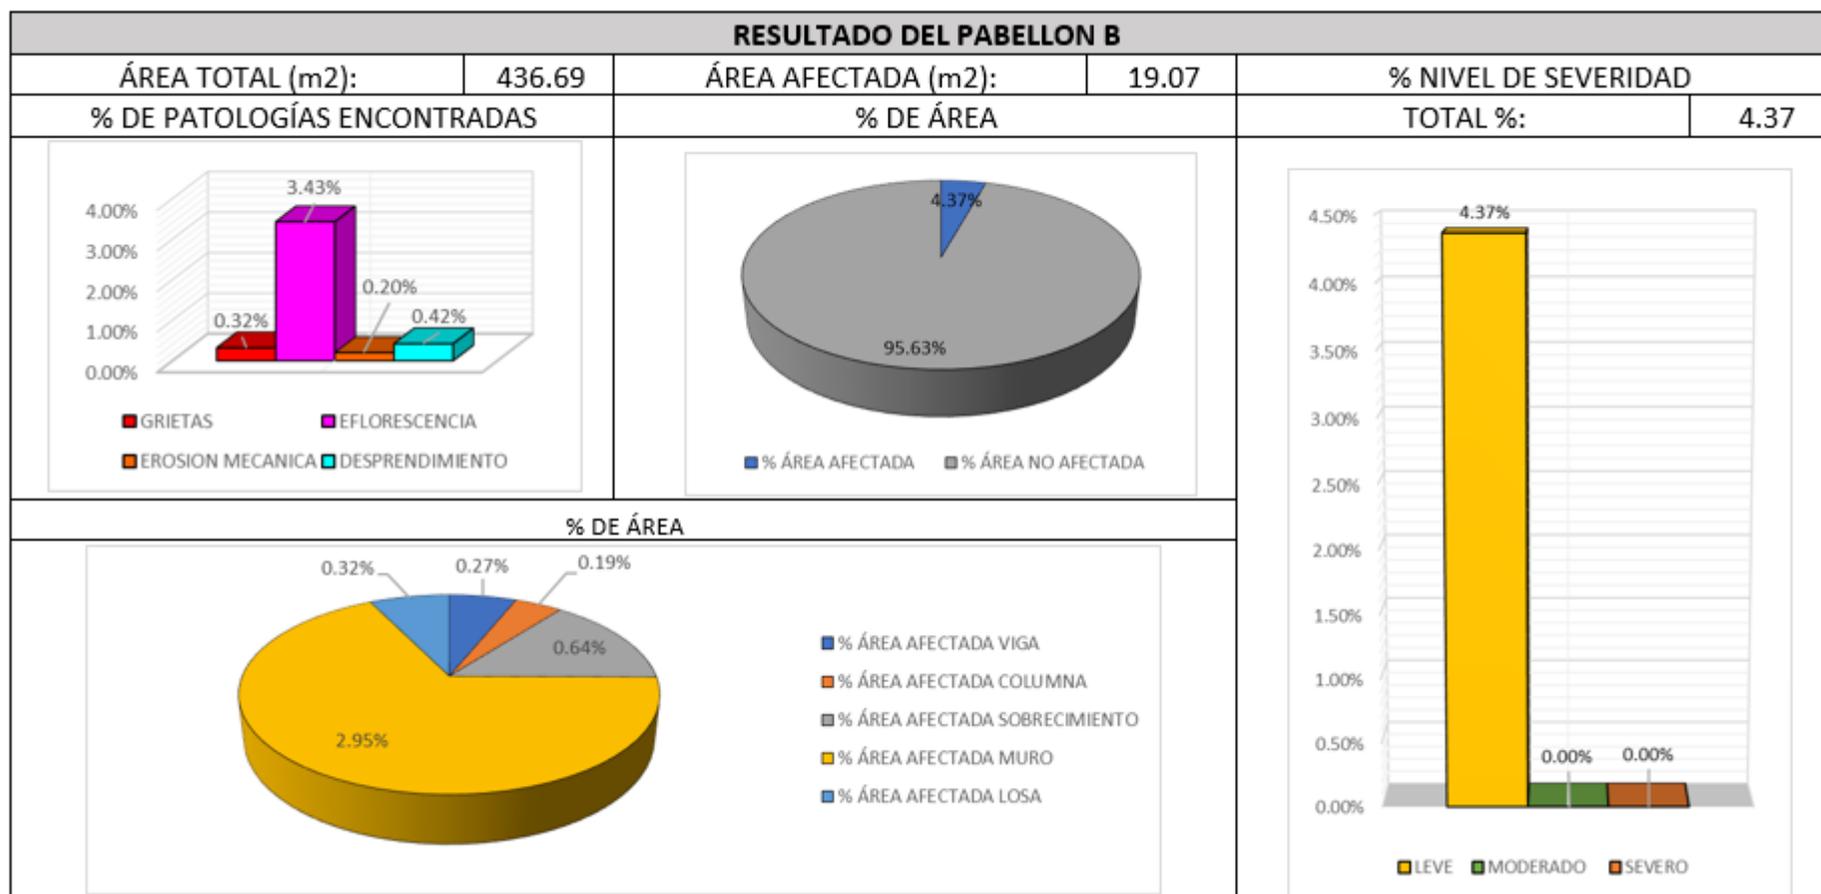
Figura 15: Resultado final del Pabellón B.

Evidencia el % de Patologías: grietas, eflorescencia, erosión mecánica y desprendimiento; el % de área con 4.37% de área afectada, el % de área afectada en sus elementos: viga, columna, sobrecimiento, muro y losa; el % de severidad teniendo un nivel de severidad leve.

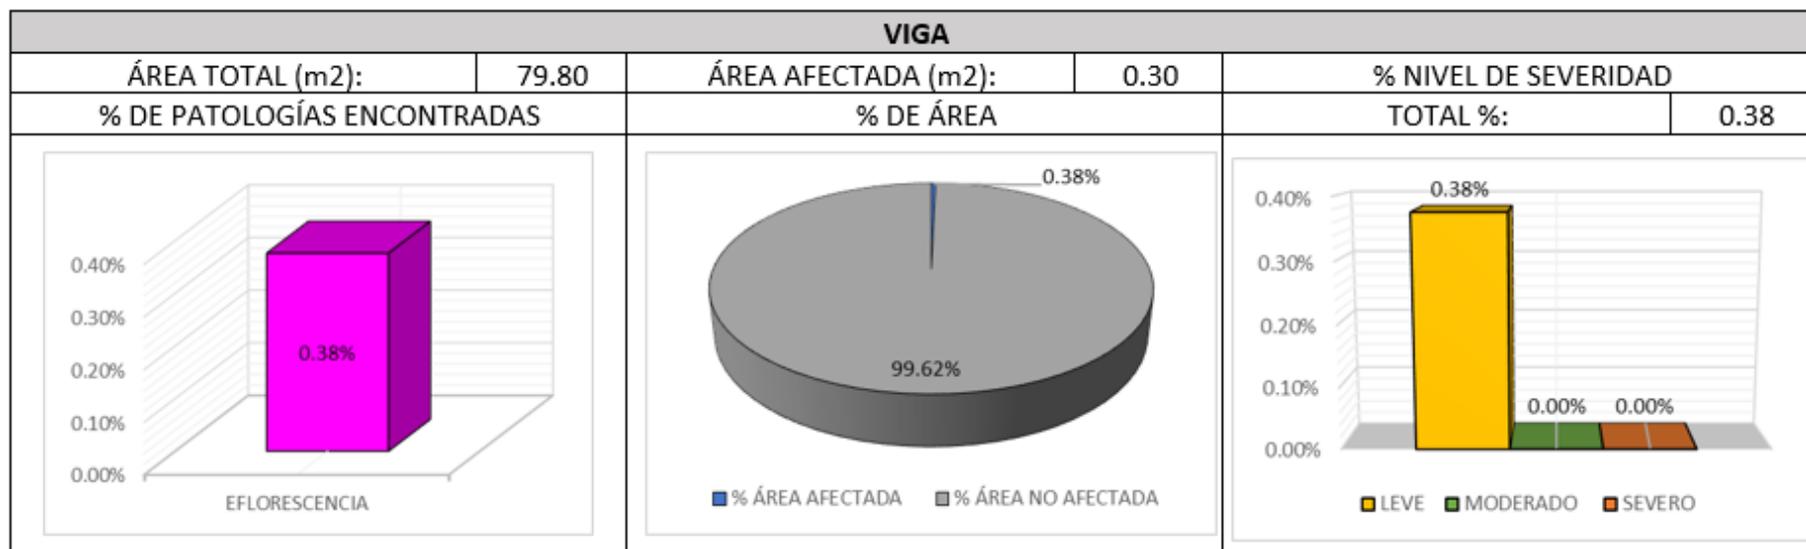
Figura 16: Resultado en viga del Pabellón C.

Evidencia el % de Patologías: eflorescencia; se tiene por área afectada un 0.38% y leve nivel de severidad.

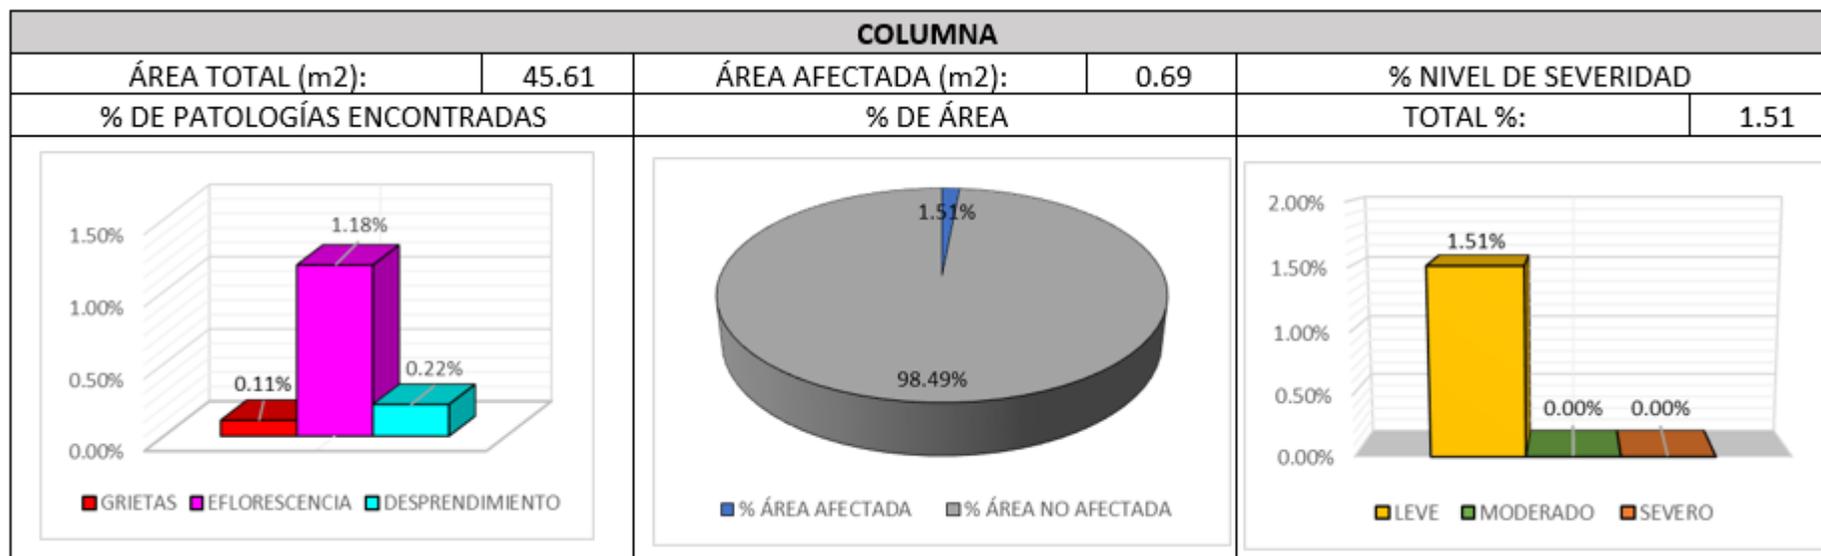
Figura 17: Resultado en columna del Pabellón C.

Evidencia el % de Patologías: grietas, eflorescencia y desprendimiento; se tiene por área afectada un 1.51% y leve nivel de severidad.

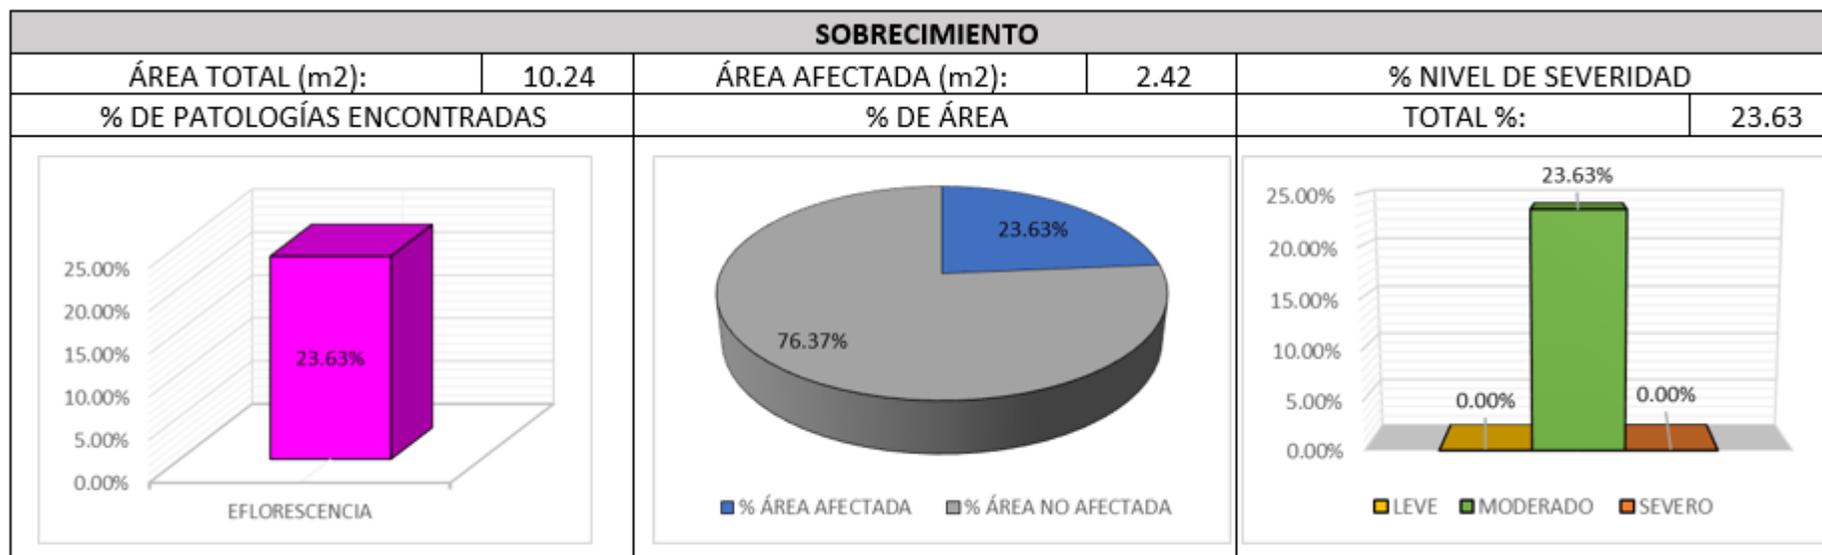
Figura 18: Resultado en sobrecimiento del Pabellón C.

Evidencia el % de Patologías: eflorescencia; se tiene por área afectada un 23.63% y moderado nivel de severidad.

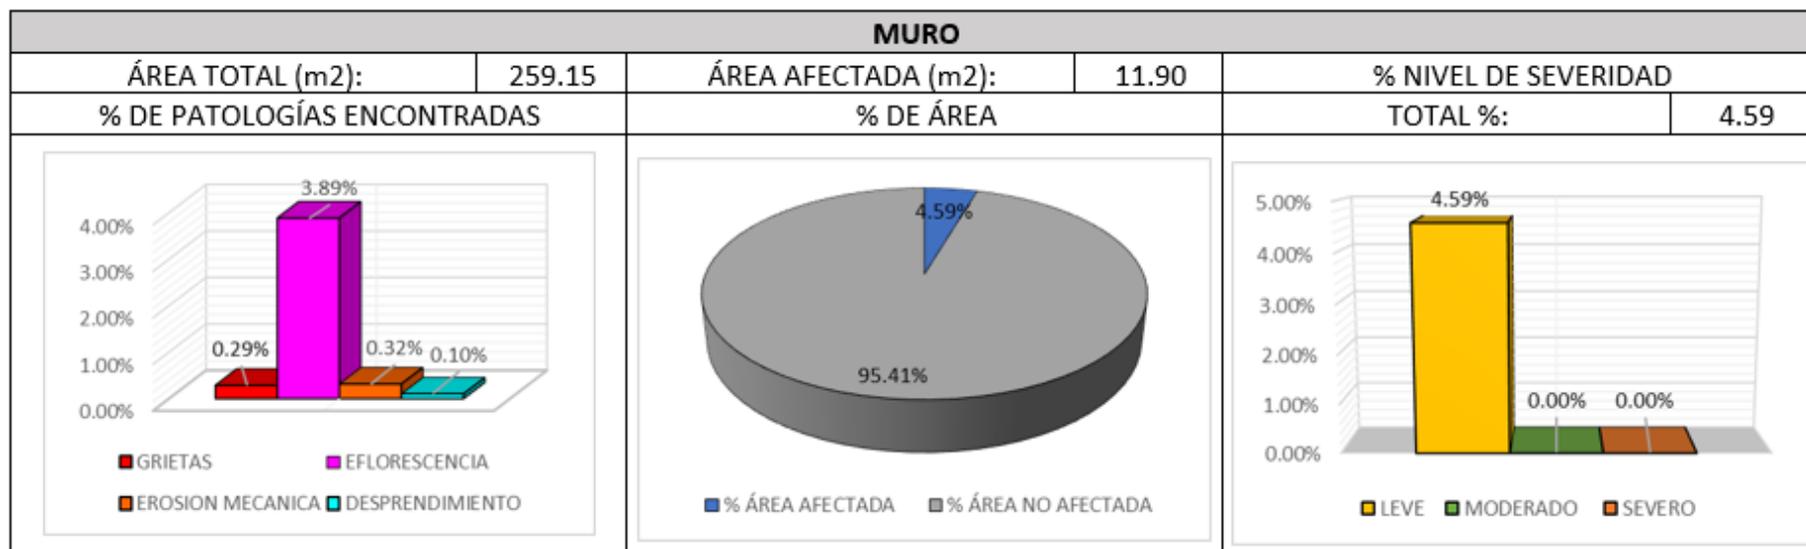
Figura 19: Resultado en muro del Pabellón C.

Evidencia el % de Patologías: grietas, eflorescencia, erosión mecánica y desprendimiento; se tiene por área afectada un 4.59% y leve nivel de severidad.

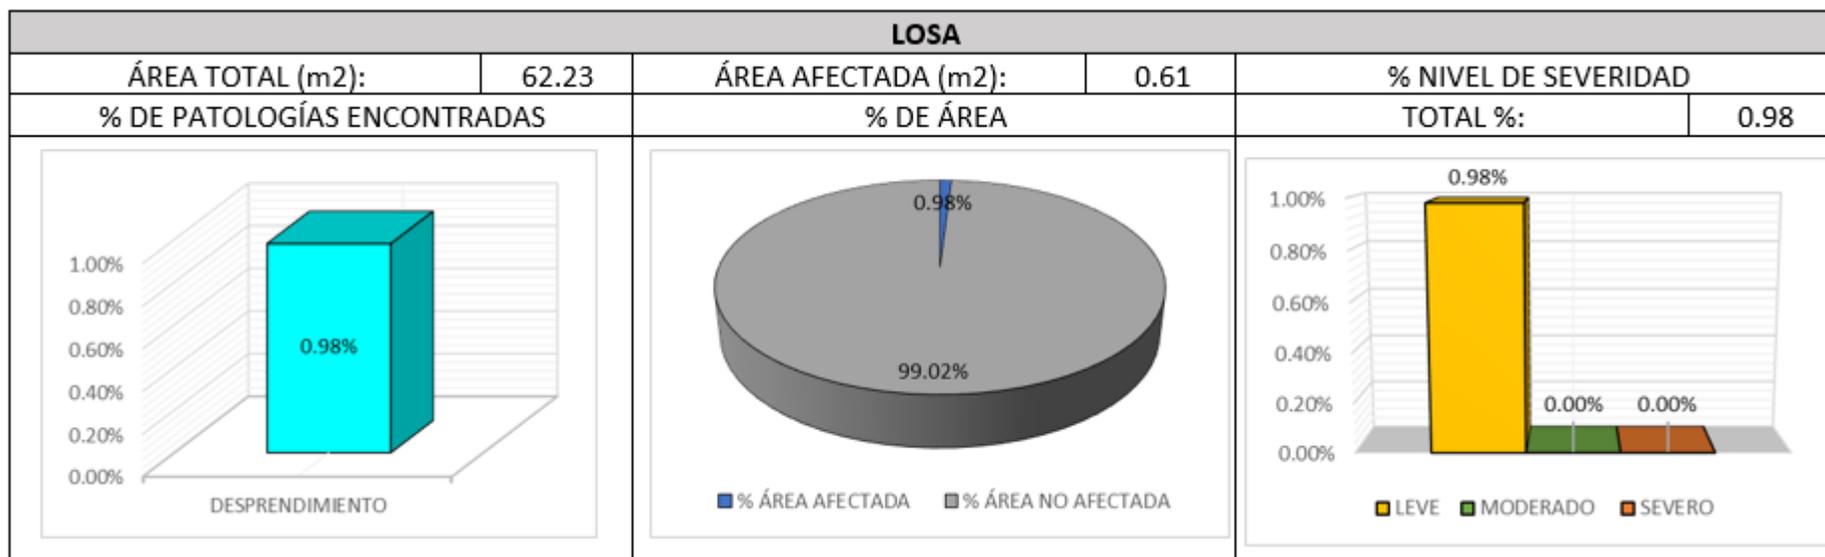
Figura 20: Resultado en losa del Pabellón C.

Evidencia el % de Patologías: desprendimiento; se tiene por área afectada un 0.98% y leve nivel de severidad.

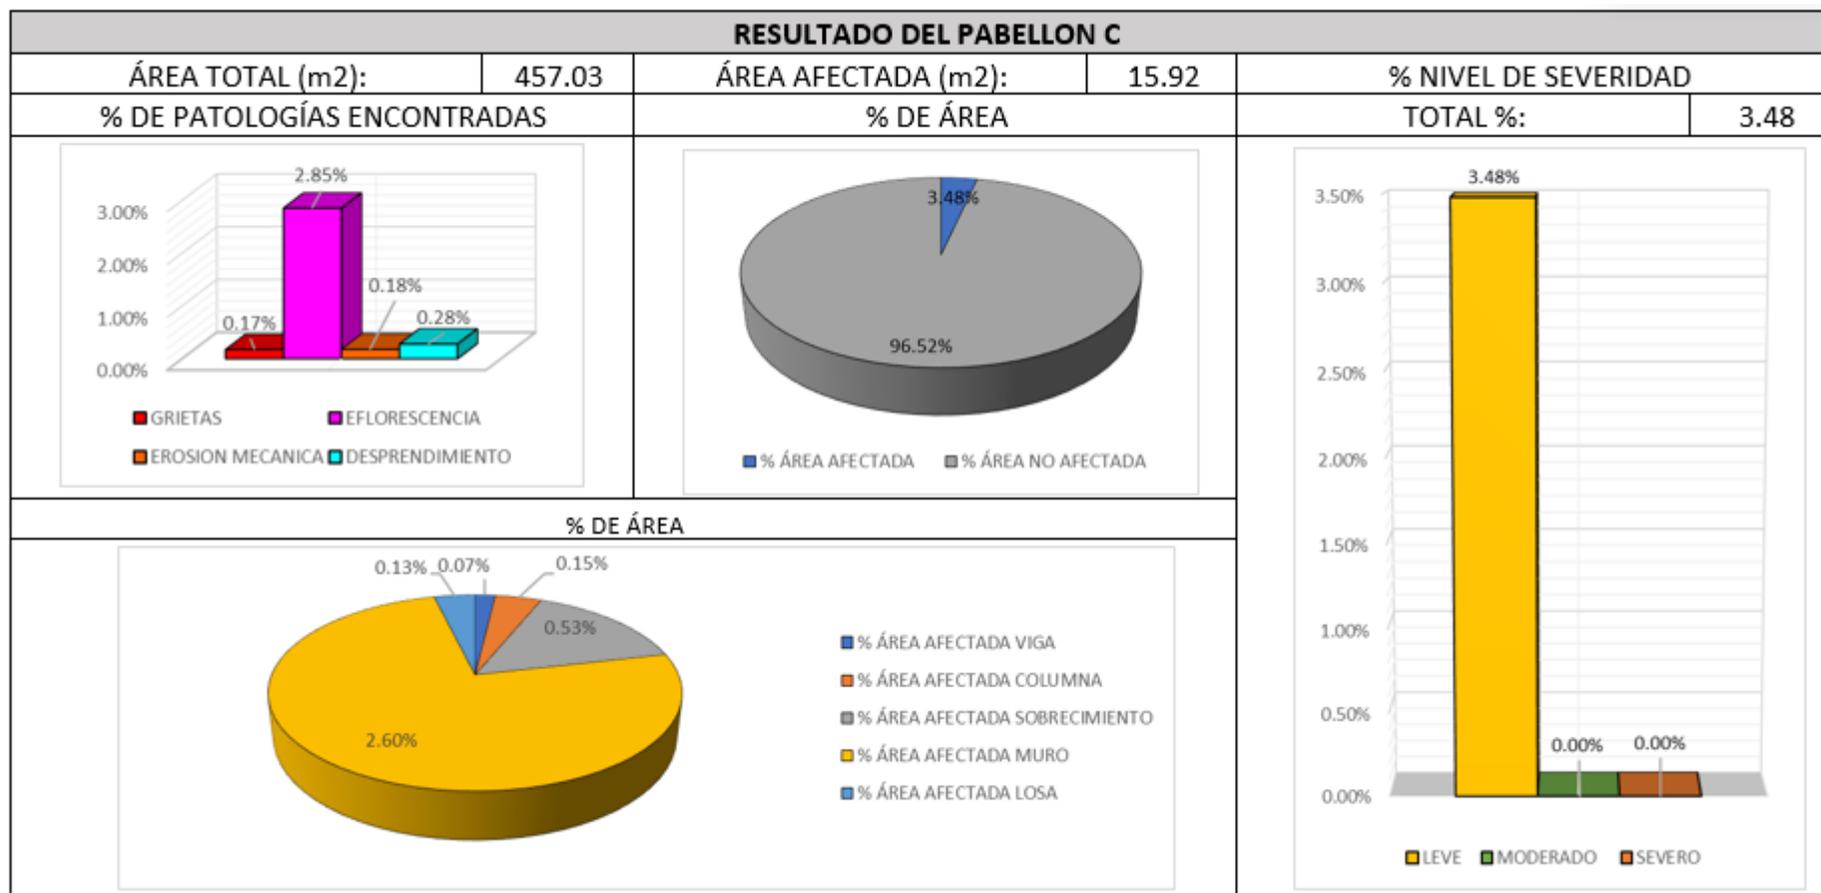
Figura 21: Resultado final del Pabellón C.

Evidencia el % de Patologías: grietas, eflorescencia, erosión mecánica y desprendimiento; el % de área con 3.48% de área afectada, el % de área afectada en sus elementos: viga, columna, sobrecimiento, muro y losa; el % de severidad teniendo un nivel de severidad leve.

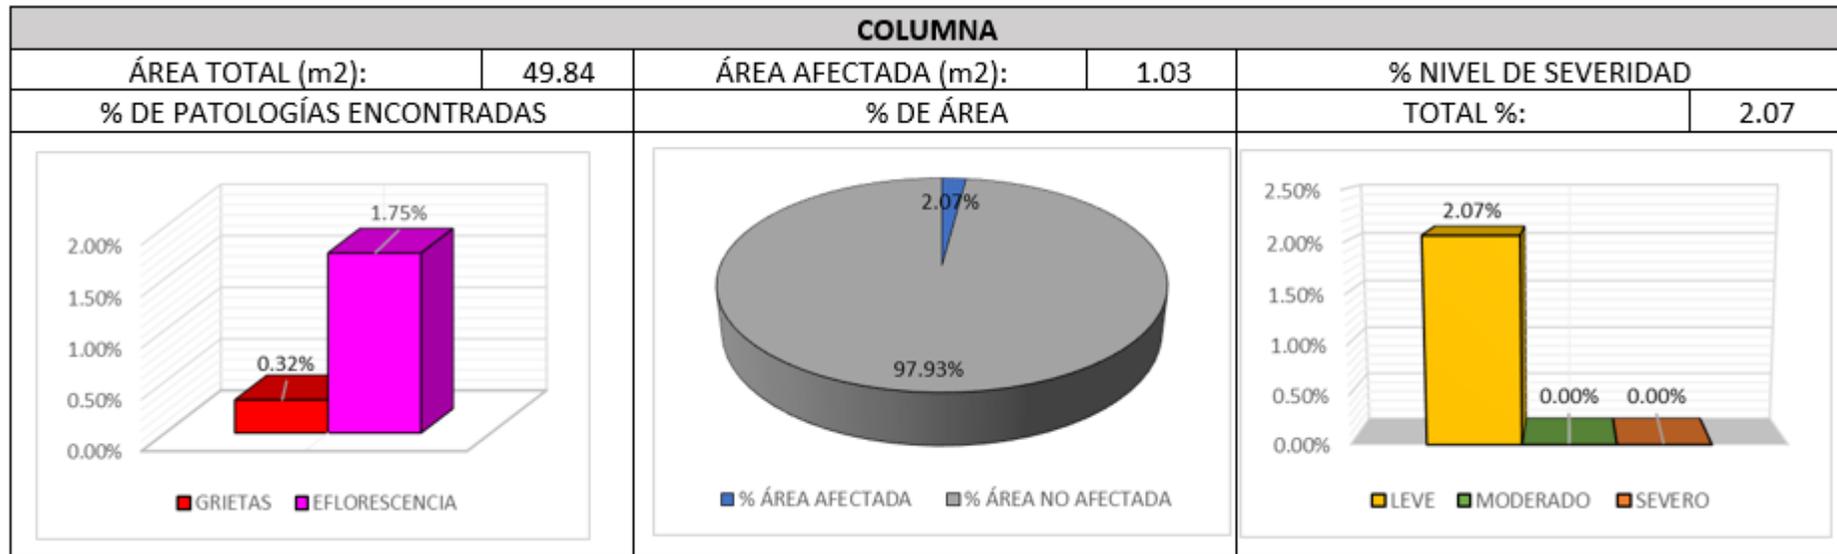
Figura 23: Resultado en columna del Pabellón D.

Evidencia el % de Patologías: grietas y eflorescencia; se tiene por área afectada un 2.07% y leve nivel de severidad.

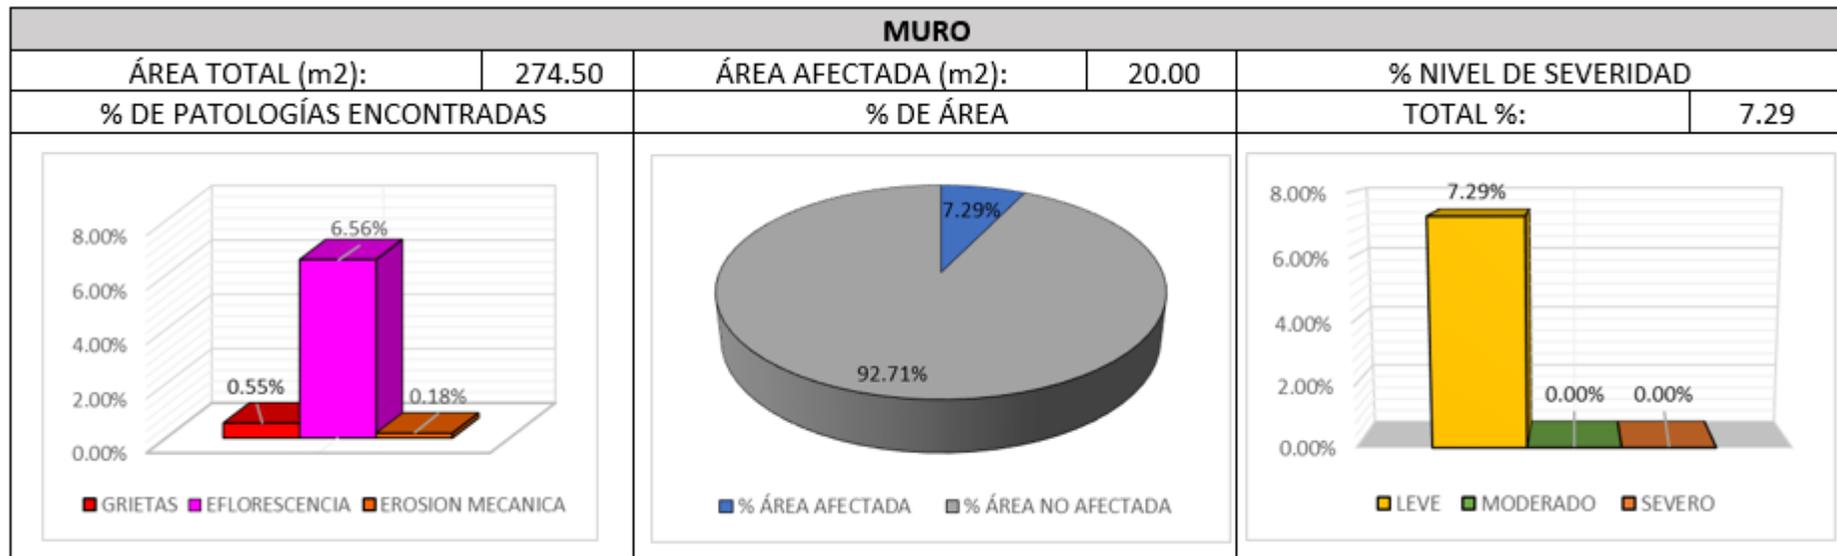
Figura 25: Resultado del muro del Pabellón D.

Evidencia el % de Patologías: grietas, eflorescencia y erosión mecánica; se tiene por área afectada un 7.29% y leve nivel de severidad.
