Evaluación de la severidad de las patologías del concreto de los pabellones del colegio Inmaculada de la Merced - Chimbote 2022

**TESIS PARA OBTENER EL TÍTULO PROFESIONAL DE:
Ingeniero Civil**

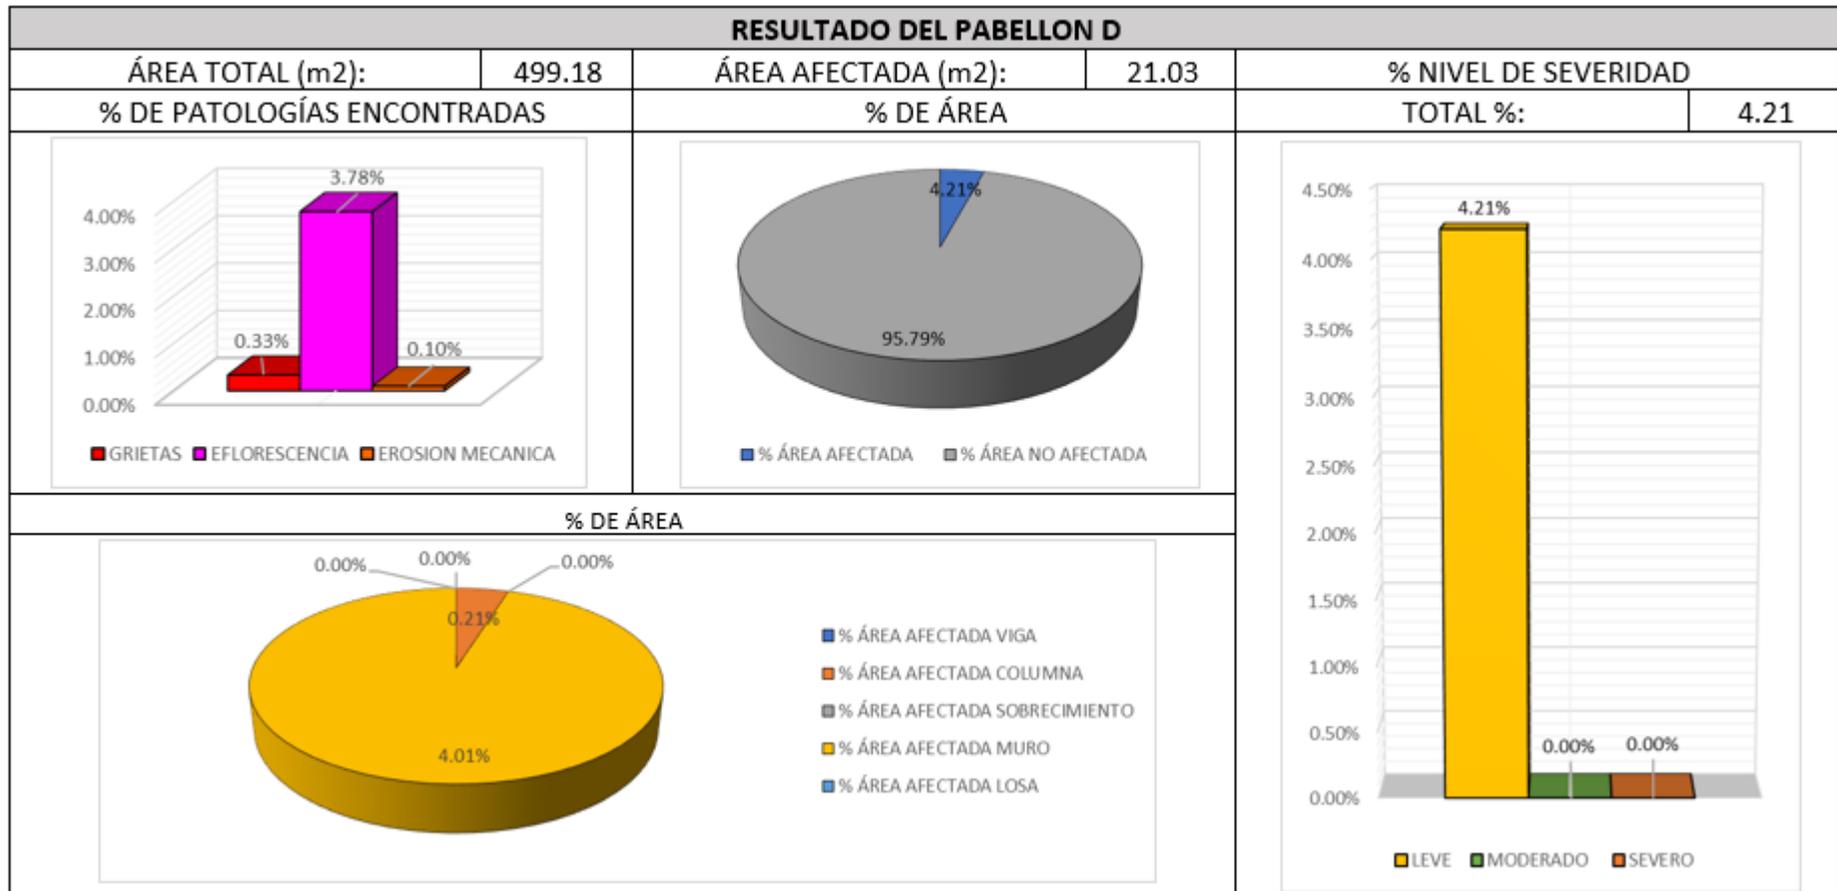
Figura 27: Resultado final del Pabellón D.

Evidencia el % de Patologías: grietas, eflorescencia y erosión mecánica; el % de área con 4.21% de área afectada, el % de área afectada en sus elementos: viga, columna, sobrecimiento, muro y losa; el % de severidad teniendo un nivel de severidad leve.

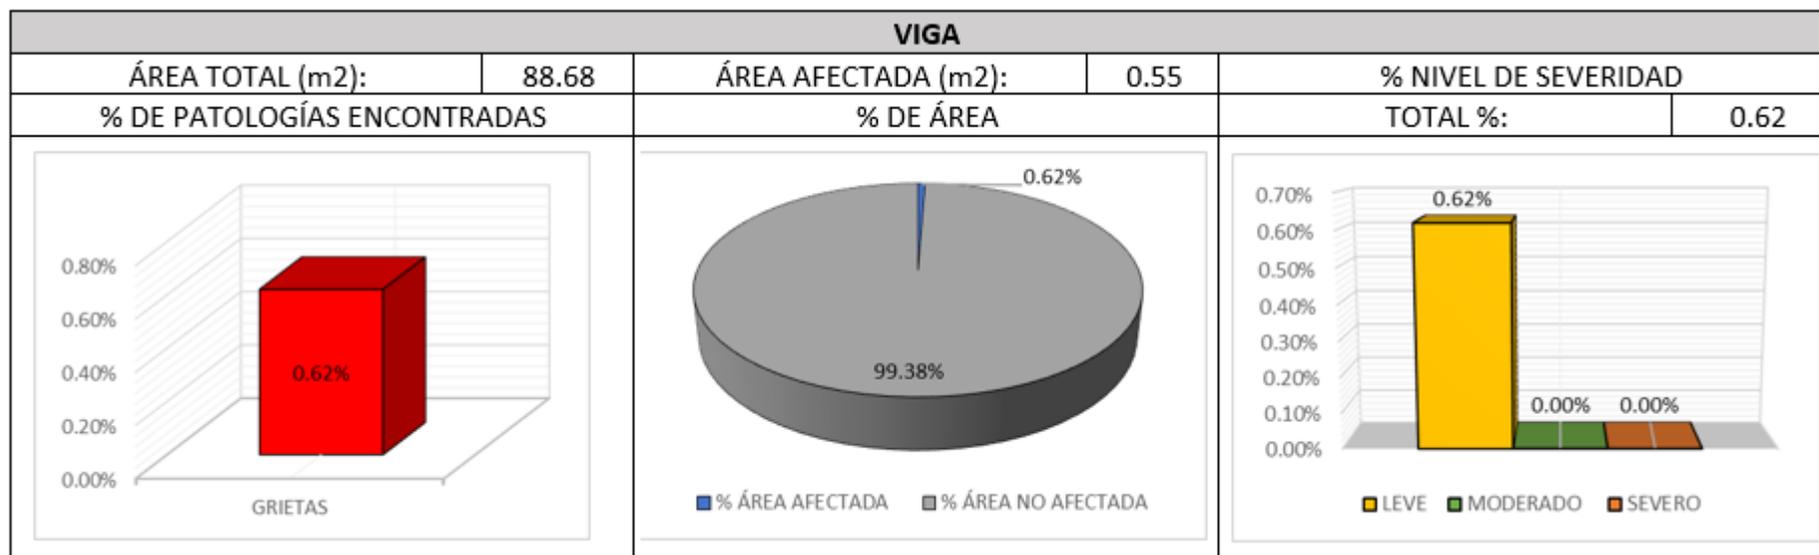
Figura 28: Resultado en viga del Pabellón E.

Evidencia el % de Patologías: grietas; se tiene por área afectada un 0.62% y leve nivel de severidad.

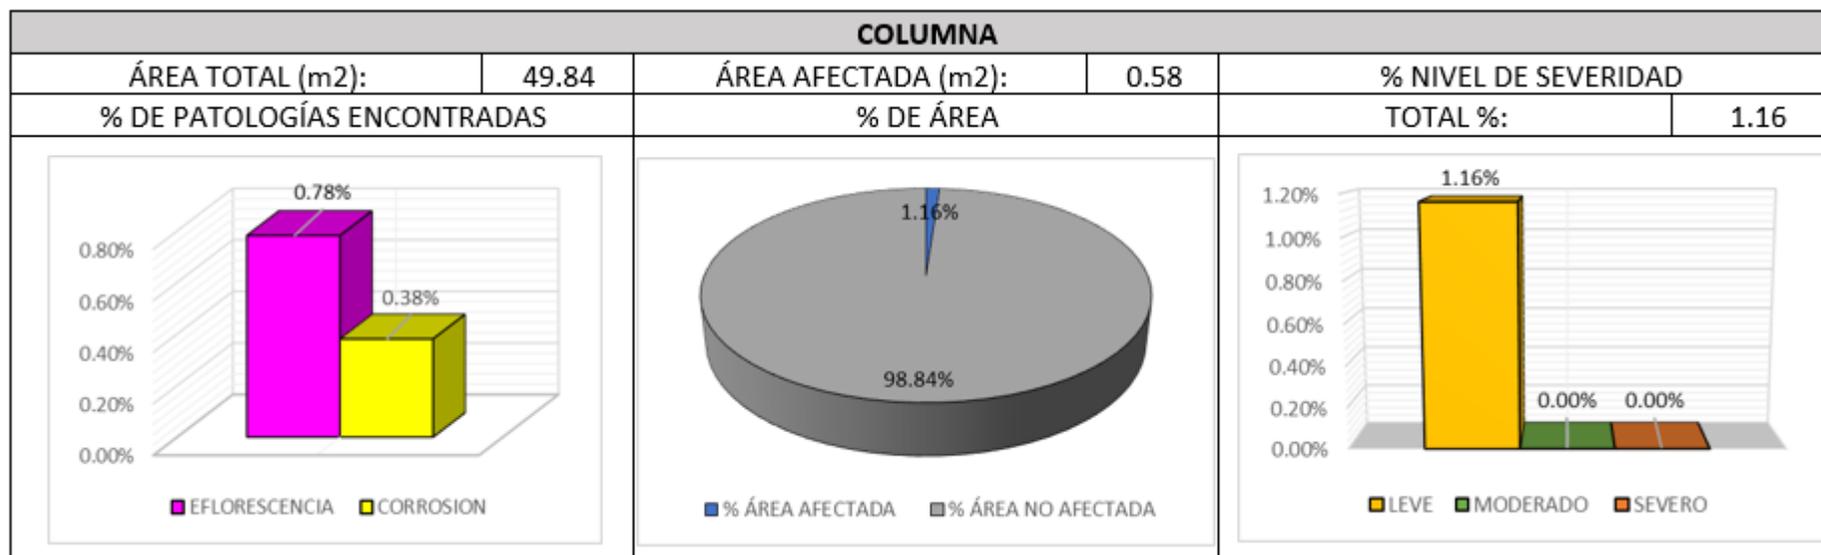
Figura 29: Resultado en columna del Pabellón E.

Evidencia el % de Patologías: eflorescencia y corrosión; se tiene por área afectada un 1.16% y leve nivel de severidad.

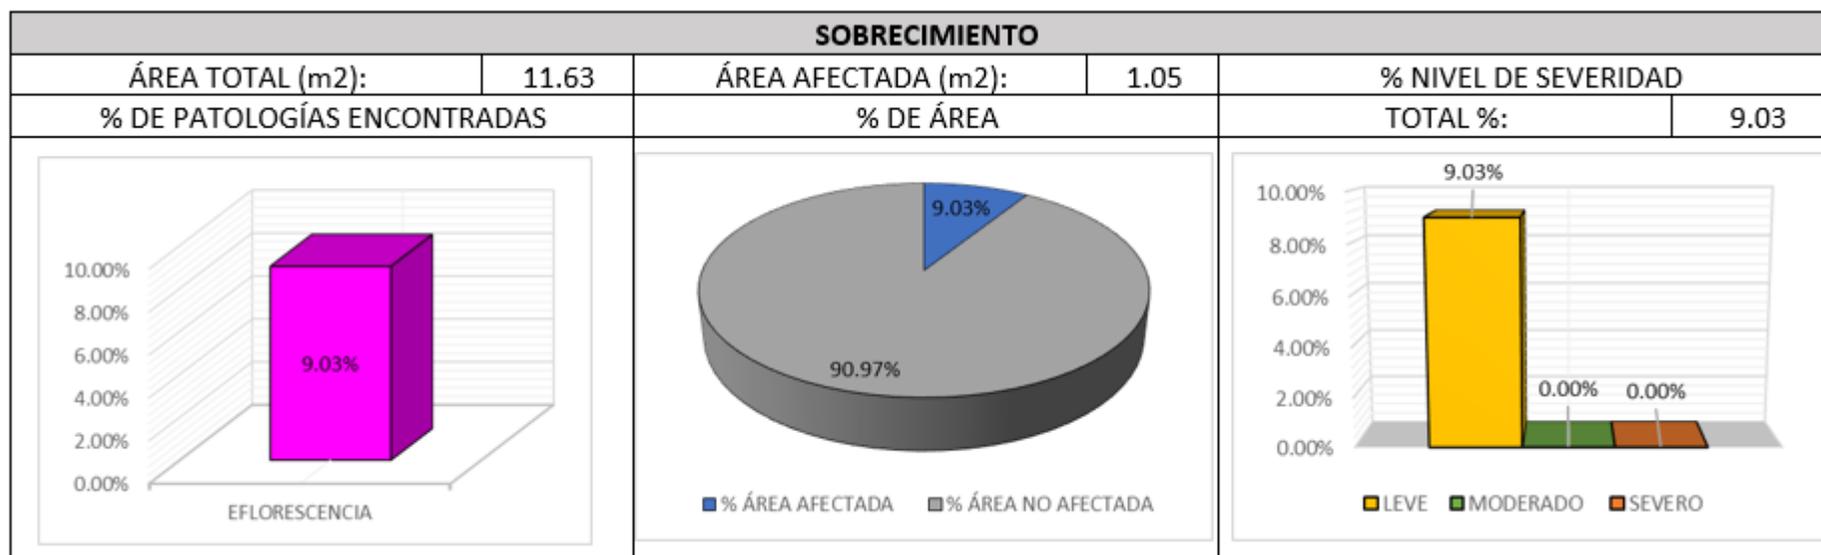
Figura 30: Resultado en sobrecimiento del Pabellón E.

Evidencia el % de Patologías: eflorescencia; se tiene por área afectada un 9.03% y leve nivel de severidad.

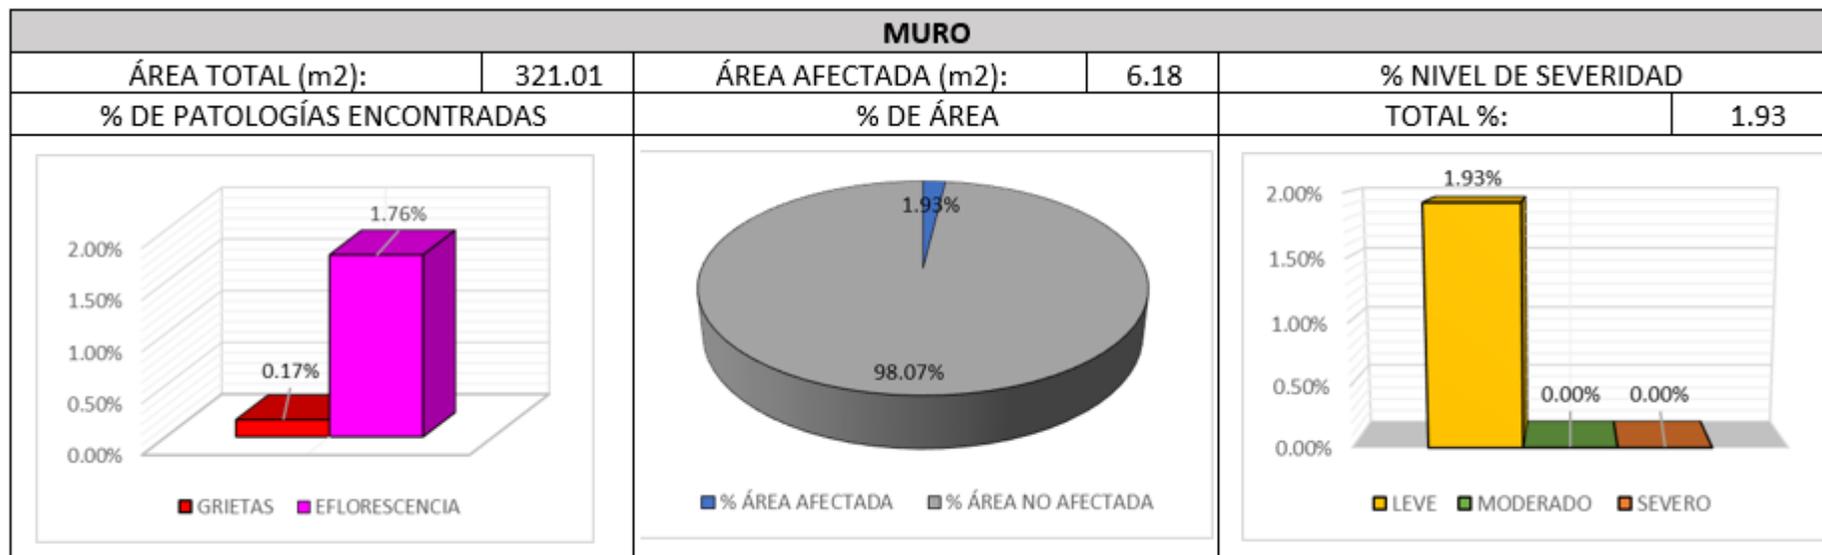
Figura 31: Resultado en muro del Pabellón E.

Evidencia el % de Patologías: grietas y eflorescencia; se tiene por área afectada un 1.93% y leve nivel de severidad.

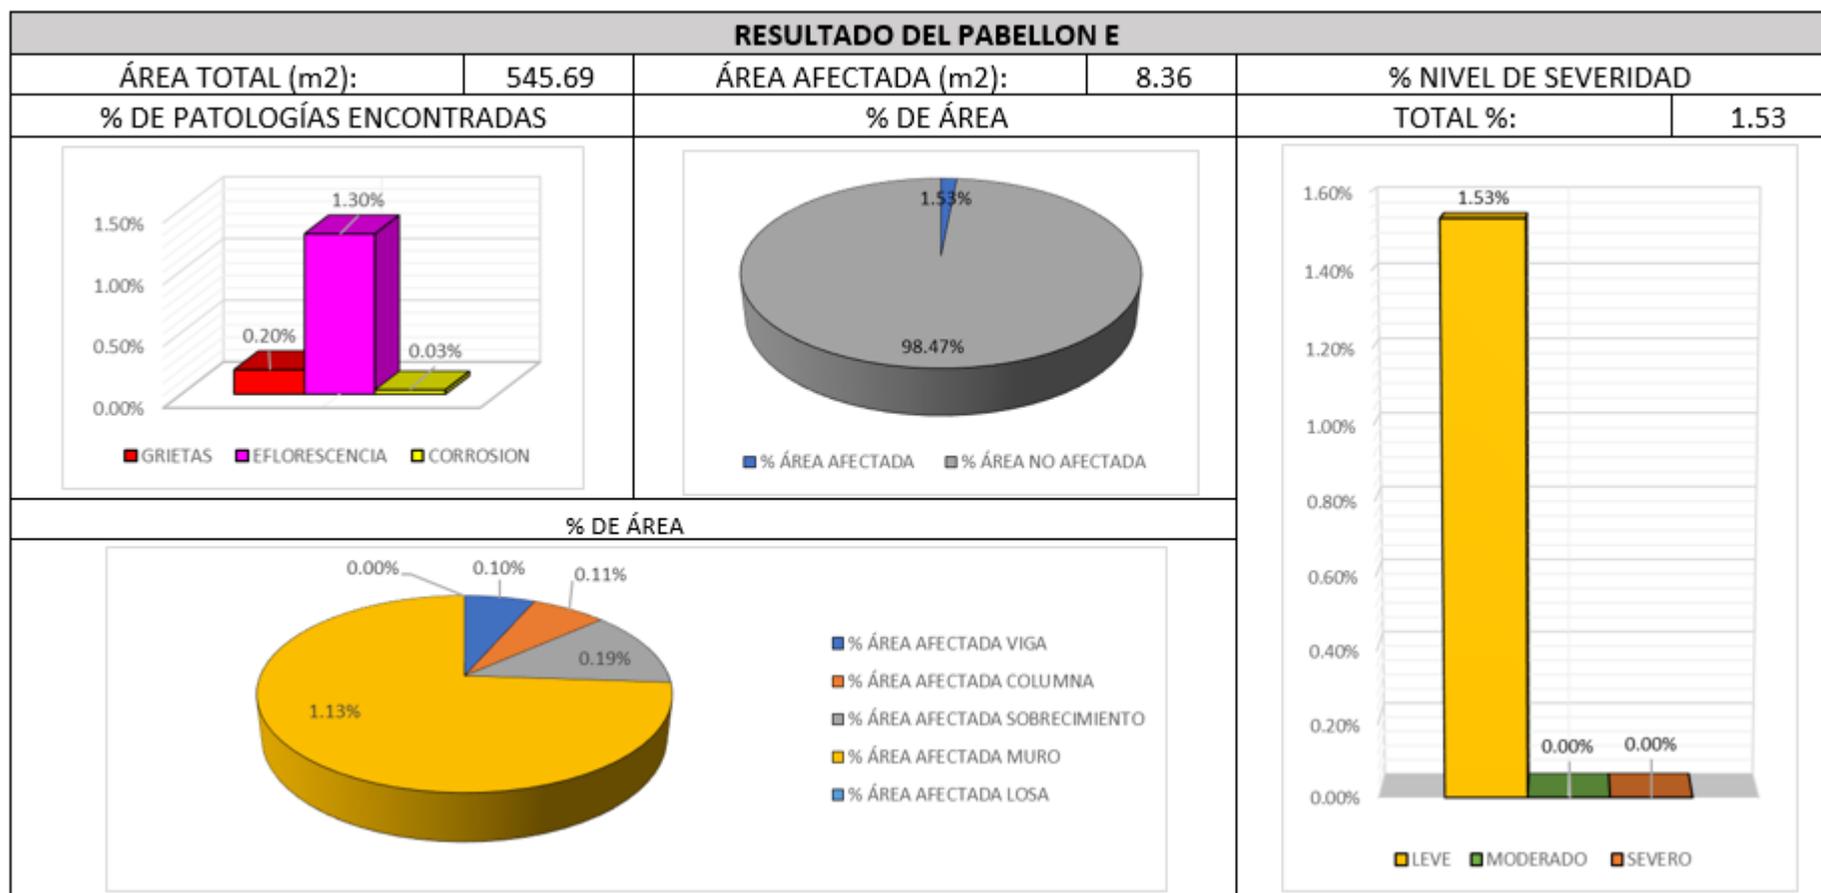
Figura 33: Resultado final del Pabellón E.

Evidencia el % de Patologías: grietas, eflorescencia y corrosión; el % de área con 1.53% de área afectada, el % de área afectada en sus elementos: viga, columna, sobrecimiento, muro y losa; el % de severidad teniendo un nivel de severidad leve.

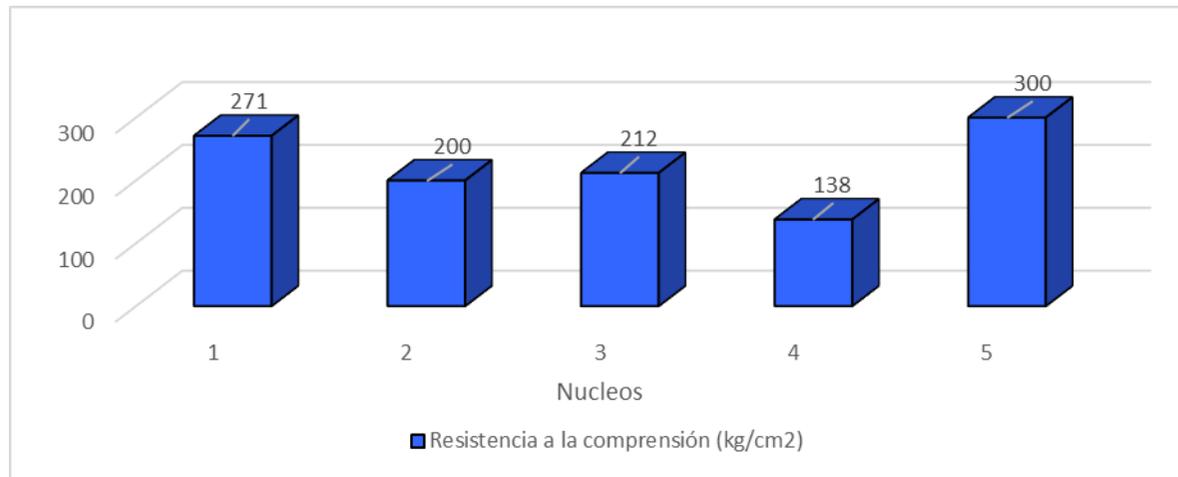
Figura 35: Resistencia a compresión (Diamantina).

Evidencia la resistencia en los ensayos, el primer núcleo cuenta con $f'c=271\text{kg/cm}^2$, el segundo núcleo cuenta con $f'c=200\text{kg/cm}^2$, el tercer núcleo cuenta con $f'c=212\text{kg/cm}^2$, el cuarto núcleo cuenta con $f'c=138\text{kg/cm}^2$ y el quinto núcleo cuenta con $f'c=300\text{kg/cm}^2$, cabe mencionar que solo el cuarto núcleo no llega al diseño de $f'c=210\text{kg/cm}^2$.

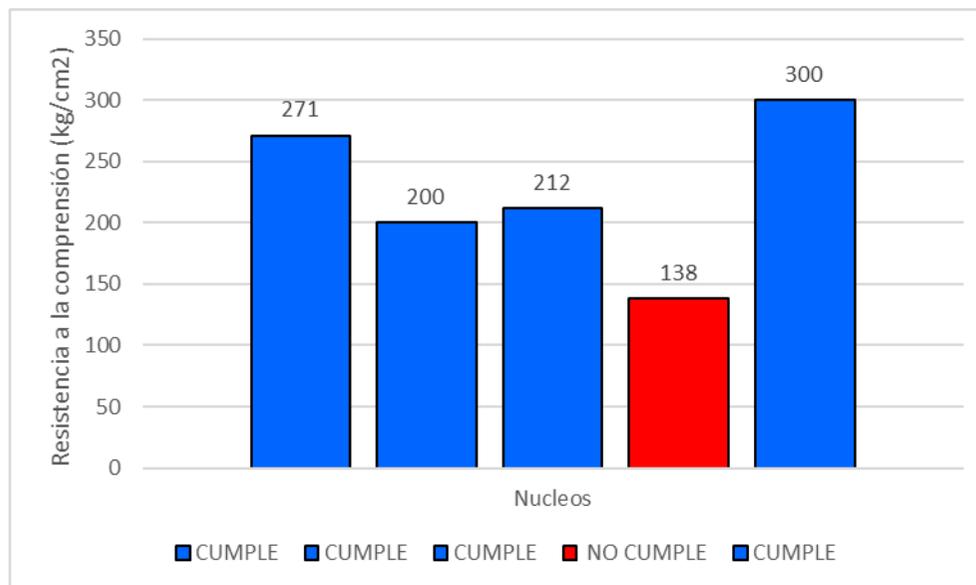
Figura 36: Resistencia uniaxial (columnas y vigas).

Evidencia la resistencia en los núcleos de diamantina, pero solo el cuarto núcleo no cumple con el diseño de $f'c=210\text{kg/cm}^2$.

Evidencia que solo el cuarto núcleo no cumple con el diseño de $f'c=210\text{kg/cm}^2$.
