**FACULTAD DE INGENIERÍA Y ARQUITECTURA
ESCUELA PROFESIONAL DE INGENIERÍA CIVIL**

**Propuesta de Reforzamiento Estructural en Muros de ductilidad
limitada en edificio del condominio Santa Margarita, 26 de
octubre – Piura 2021**

TESIS PARA OBTENER EL TÍTULO PROFESIONAL DE:

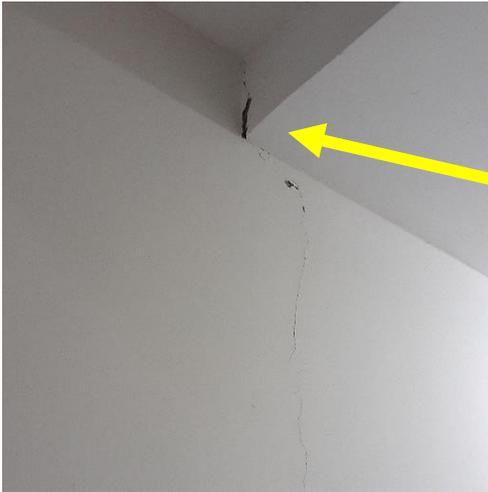
En este edificio se observan fisuras en la parte inferior del descanso de escaleras con contrapaso de la escalera (parte inferior visible). Estas fisuras son leves ubicadas entre el 2do y el 3er nivel de la escalera de dos tramos (Imagen 01, Imagen 02). Ver ubicación en la Figura 01.

Imagen 01: fisura entre descanso de escalera y contrapaso (edificio 1)

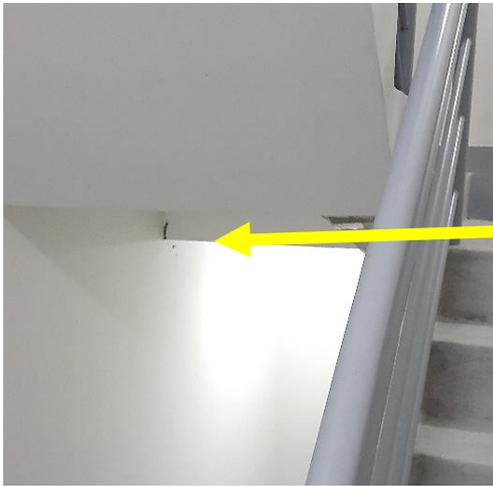
Imagen 02: fisura entre descanso de escalera y contrapaso (edificio 1)

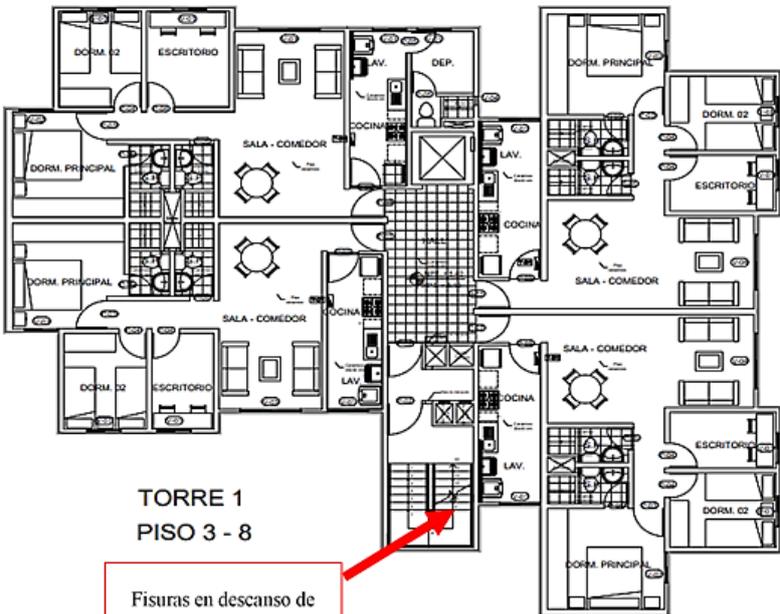
Plano en planta de la residencial – Torre 1

Figura 01: ubicación de fisura entre descanso de escalera y contrapaso del edificio 1 – tramo 2do y 3er nivel.

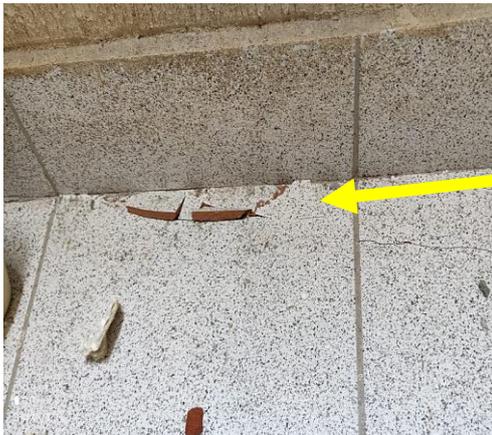
En este edificio se observa en la zona del patio del departamento ubicado en el primer nivel, se ha generado una grieta en la intersección de muro divisorio de concreto y el piso cerámico. Esta fisura ha roto el cerámico, el cerámico está colocado encima de la platea de cimentación. El muro divisorio de concreto se ubica en el borde donde termina la platea de cimentación (Imagen 03, Imagen 04). Ver ubicación en la Figura 02.

Imagen 03: Fisuras en el piso cerámico con intersección del muro y platea de cimentación.

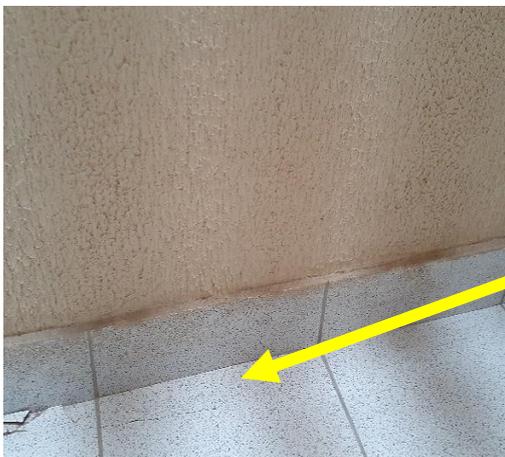
Imagen 04: Fisuras en el piso cerámico con intersección del muro de concreto y platea de cimentación.

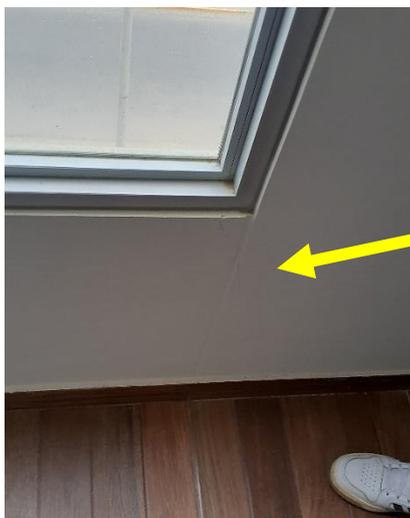
En este edificio en el piso 5to se observaron que la mayoría de las fisuras se encuentran en las aristas de alfeizar y el muro de concreto armado. Las fisuras que se observan son verticales por donde se encuentra la bruña respectiva (Imagen 05, Imagen 06, Imagen 07). Ver ubicación en la Figura 03.

Imagen 05: Fisuras en aristas de alfeizar y muro de concreto armado

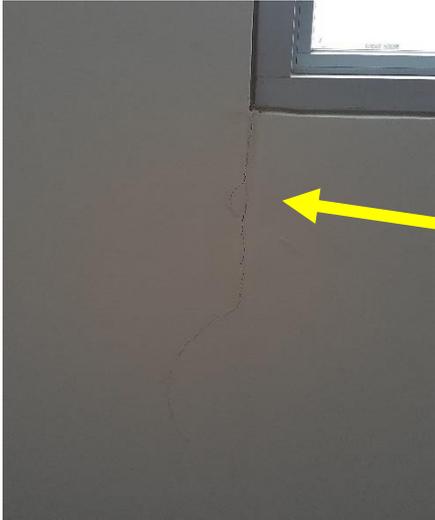
Imagen 06: Fisuras en aristas de alfeizar y muro de concreto armado

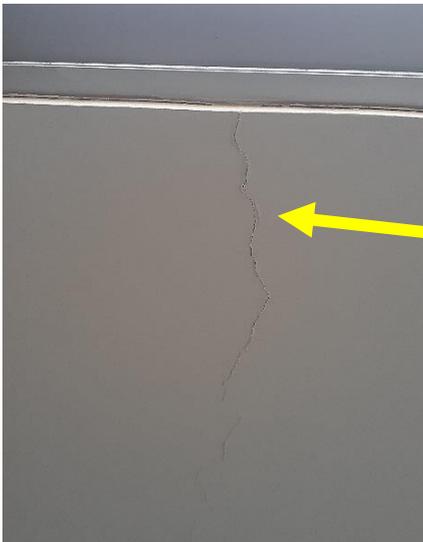
Imagen 07: Fisuras en aristas de alfeizar y muro de concreto armado

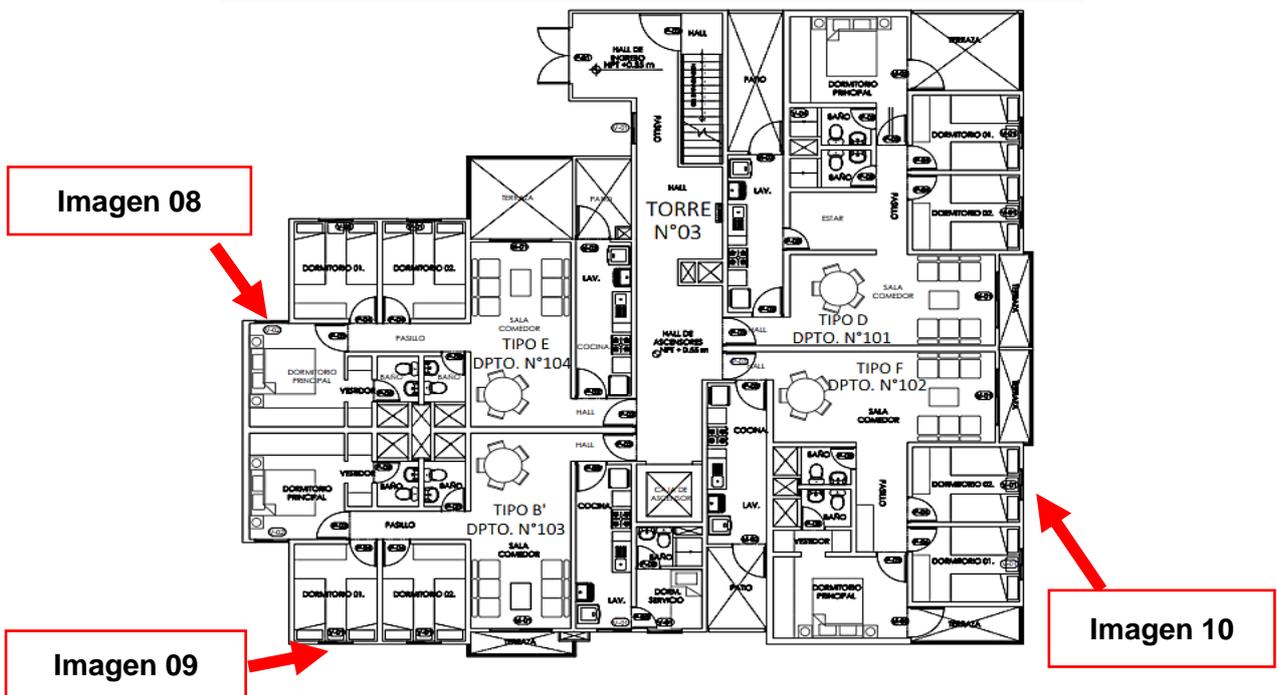
Figura 03: Ubicación de fisuras en aristas de alfeizar y muro de concreto armado – Edificio 3 / piso 5.

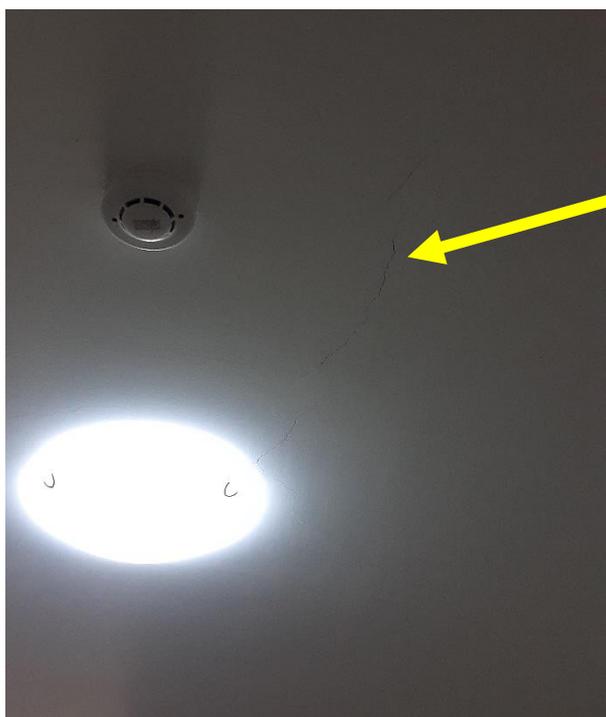
También se observan fisuras en las losas (techos) del hall de ingreso a los departamentos (Imagen 08, Imagen 09). Ver ubicación en la Figura 04.

Imagen 11: Fisuras en las losas (techos) del hall de ingreso a los departamentos

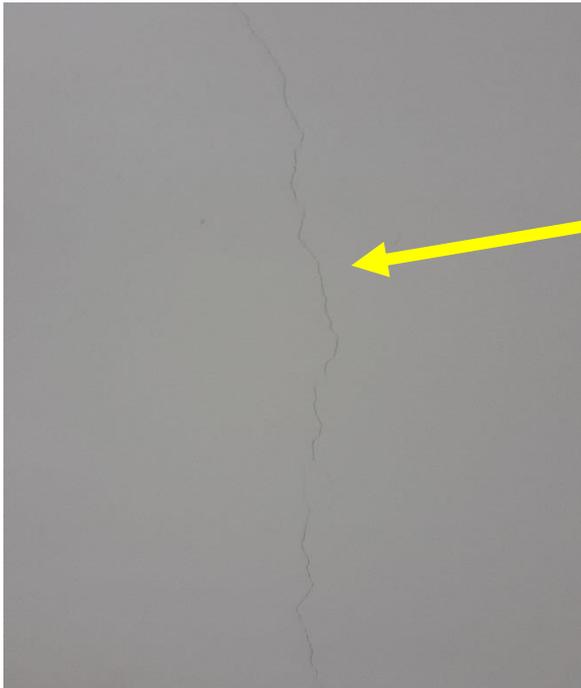
Imagen 12: Fisuras en las losas (techos) del hall de ingreso a los departamentos

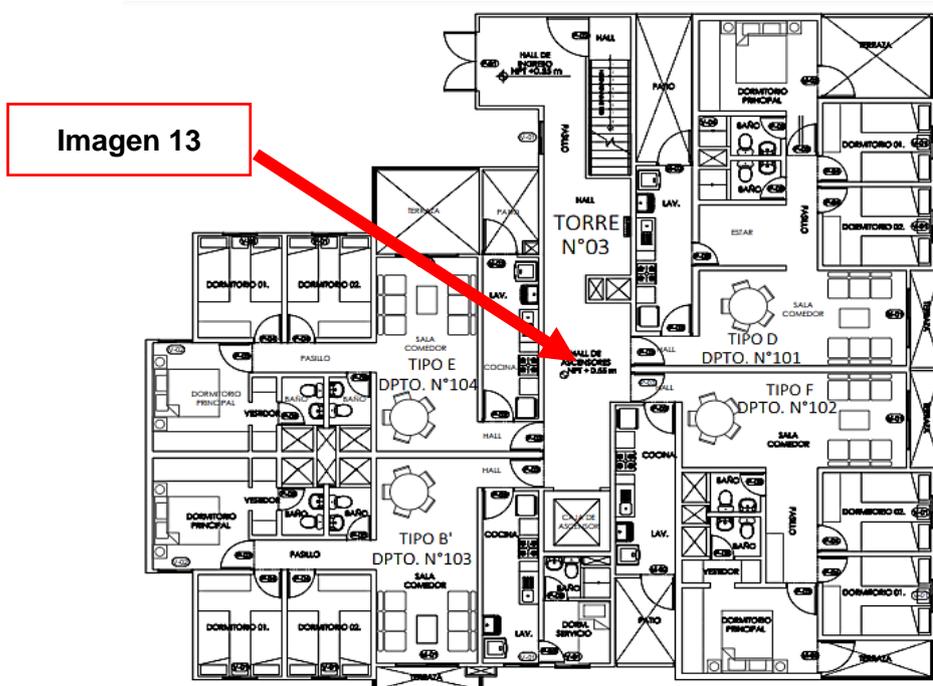
Imagen 13

Figura 04: Ubicación de Fisuras en las losas (techos) del hall de ingreso a los departamentos

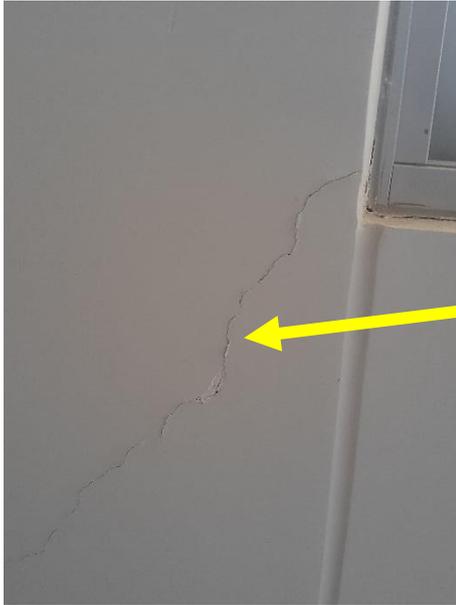
En esta edificación se observan fisuras en las aristas de alfeizar y el muro de concreto armado. Aquí observamos que las fisuras se han salido de las bruñas dejadas en forma de fisura diagonal (Imagen 10, Imagen 11). Ver ubicación en la Figura 05.

Imagen 14: Fisuras en aristas de alfeizar y muro de concreto armado

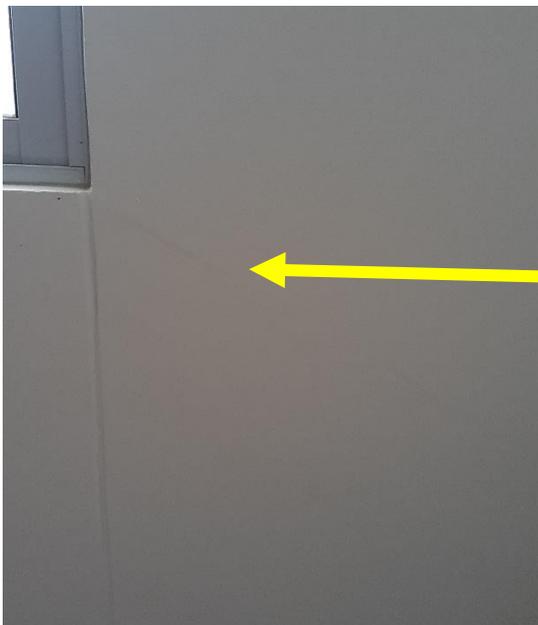
Imagen 15: Fisuras en aristas de alfeizar y muro de concreto armado

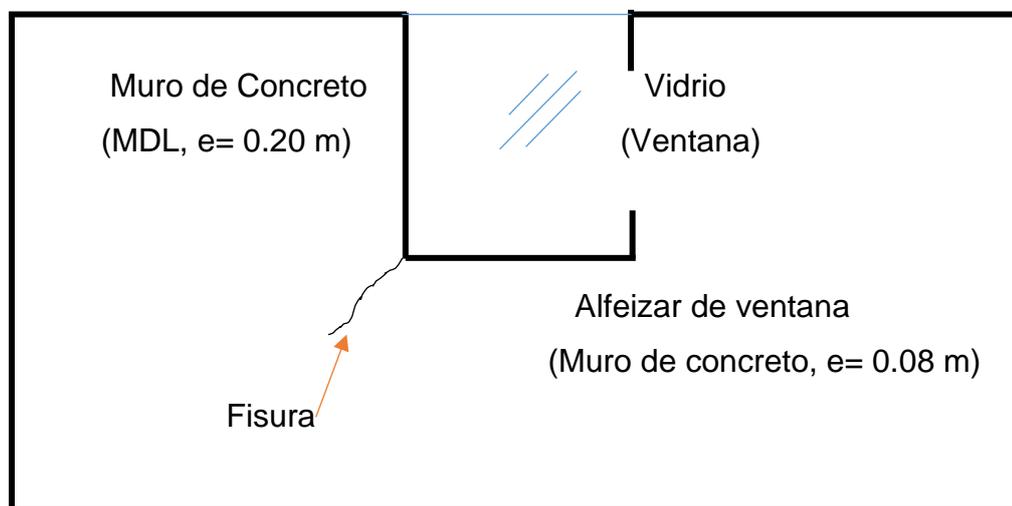
- Casi la totalidad de fisuras se deben a variaciones de temperatura y contracción de fragua del concreto, según muestran imágenes en los anexos de la presente tesis (torre 3 y 4 son las más afectadas).
- Las fisuras se han encontrado en alfeizar y muros de concreto armado de espesores de 8 cm y 10 cm, y en el descanso de escaleras y muros divisorios en departamentos de la torre 3 y 4.
- Las fisuras observadas no han reducido ni la rigidez, ni la resistencia del sistema estructural frente a movimientos sísmicos ocurridos en el lugar de las edificaciones del condominio (torre 3 y torre 4).
- El proceso de reforzamiento estructural solo ha sido en los vanos y alfeizar de la siguiente manera:

- En la mayoría de casos de fisuras en muros se sugiere un aditivo sellador de fisuras y en algunos casos se va realizar los resanes respectivos.

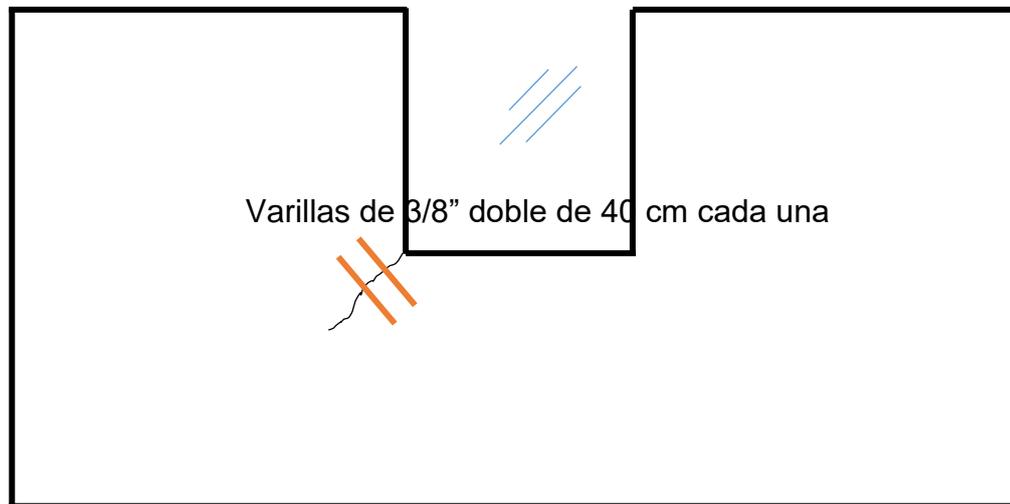
Estas varillas van a solucionar el problema de junta de muro de concreto de 20 cm con el alfeizar de 8 cm y absorberían los esfuerzos de tracción ocurridos por el sismo de magnitud de 6.1 en la ciudad de Piura.

Se está proponiendo un refuerzo de varillas de 3/8" doble en cada arista de los alfeizar donde han ocurrido las fisuras como se muestra en la siguiente gráfica:

Además, se deben sellar algunas micro fisuras con aditivos epóxicos de sellado para fisuras. Esto se debe al movimiento que ha surgido en cada uno de los muros estructurales y no estructurales.

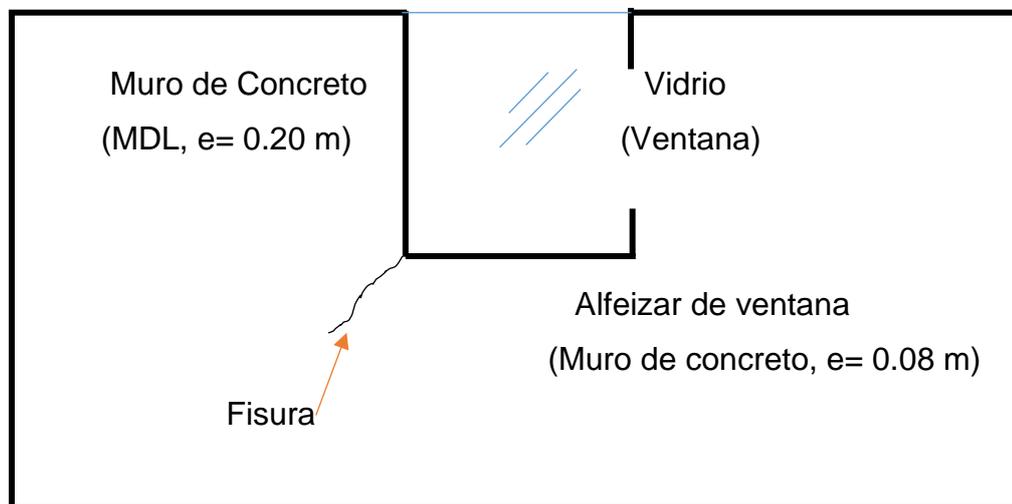
- Casi la totalidad de fisuras se deben a variaciones de temperatura y contracción de fragua del concreto, según muestran imágenes en los anexos de la presente tesis (torre 3 y 4 son las más afectadas).
- Las fisuras se han encontrado en alfeizar y muros de concreto armado de espesores de 8 cm y 10 cm, y en el descanso de escaleras y muros divisorios en departamentos de la torre 3 y 4.
- Las fisuras observadas no han reducido ni la rigidez, ni la resistencia del sistema estructural frente a movimientos sísmicos ocurridos en el lugar de las edificaciones del condominio (torre 3 y torre 4).
- El proceso de reforzamiento estructural solo ha sido en los vanos y alfeizar de la siguiente manera:

- En la mayoría de casos de fisuras en muros se sugiere un aditivo sellador de fisuras y en algunos casos se va realizar los resanes respectivos.

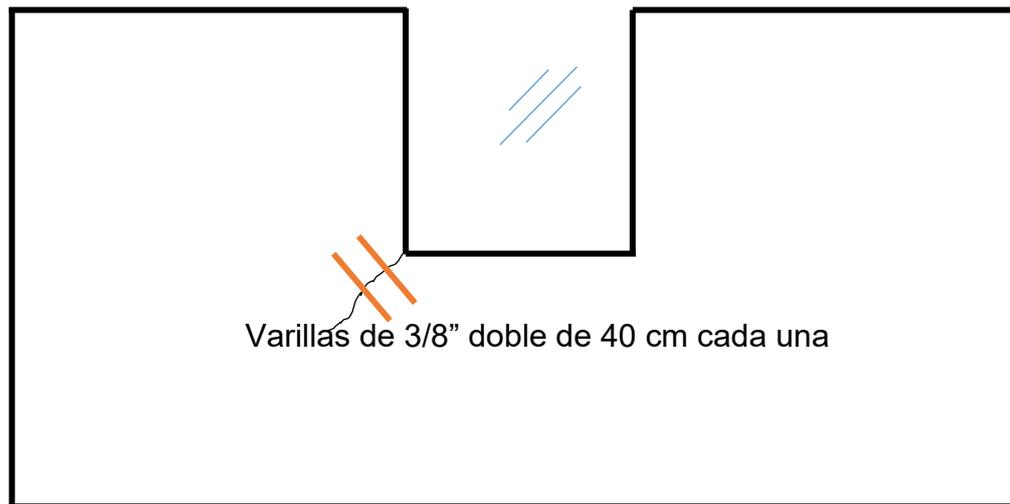
Estas varillas van a solucionar el problema de junta de muro de concreto de 20 cm con el alfeizar de 8 cm y absorberían los esfuerzos de tracción ocurridos por el sismo de magnitud de 6.1 en la ciudad de Piura.

Se está proponiendo un refuerzo de varillas de 3/8" doble en cada arista de los alfeizar donde han ocurrido las fisuras como se muestra en la siguiente gráfica:

Además, se deben sellar algunas micro fisuras con aditivos epóxicos de sellado para fisuras. Esto se debe al movimiento que ha surgido en cada uno de los muros estructurales y no estructurales.
