UNIVERSIDAD CÉSAR VALLEJO

**Evaluación del pavimento rígido en la avenida 27 de noviembre,
Huaraz, Ancash y propuesta de mejora – 2022.**

**TESIS PARA OBTENER EL TÍTULO PROFESIONAL DE:
Ingeniero Civil**

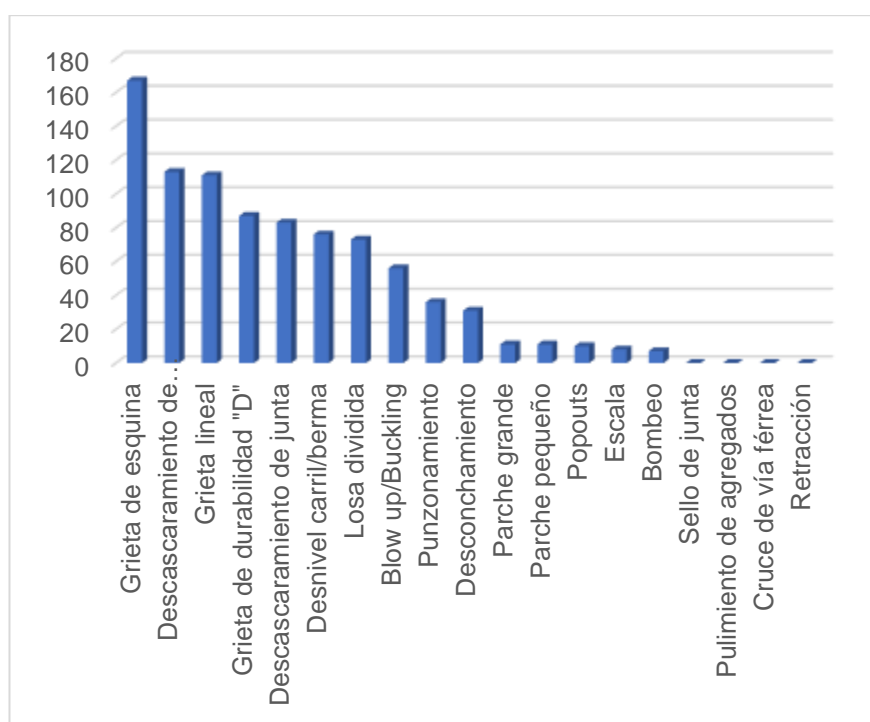
Figura 4
Tipo de fallas presentes en todas las unidades de muestreo.

Las fallas grieta de esquina (18,98%), descascaramiento de esquina (12,84%) y grieta lineal (12,61%) son las que se observaron con mayor frecuencia en el área de estudio, mientras que, las fallas sello de junta, pulimiento de

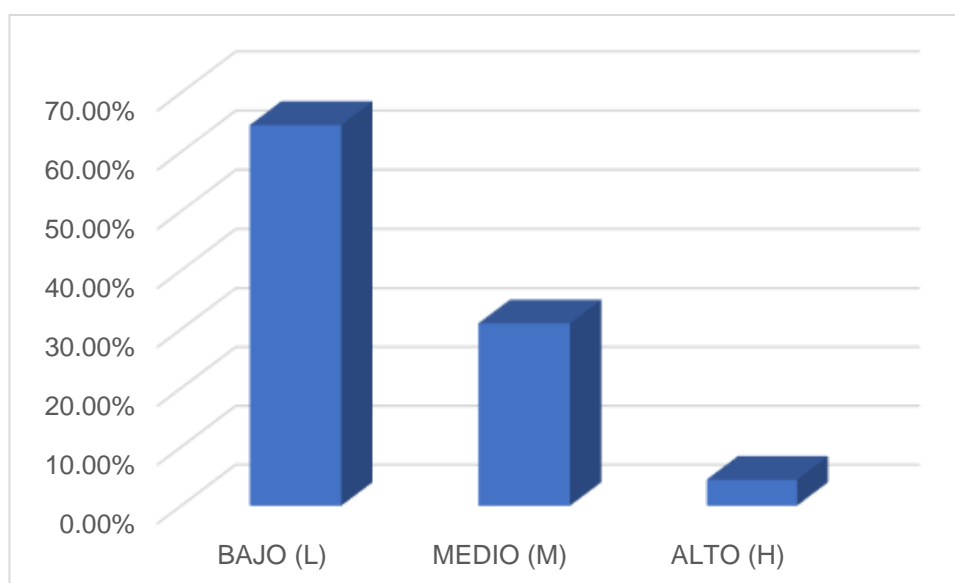
Figura 5
Índice de severidad de fallas.

El 64.55% de fallas visualizadas en campo son de severidad baja, mientras que el 31.02% corresponde a severidad media, y solo el 4.43% es de severidad alta.

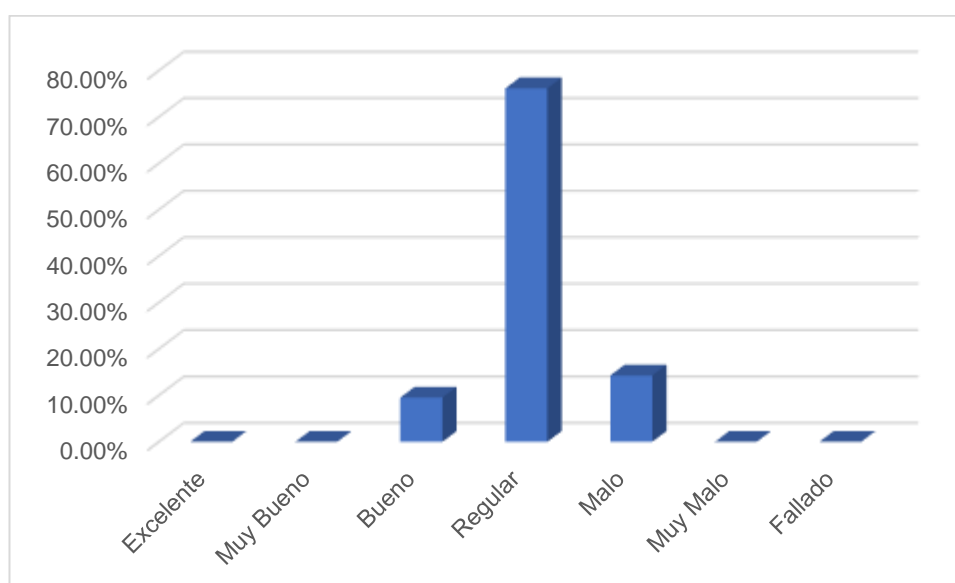
Figura 7
Resumen de la condición operativa del pavimento por unidad de muestreo.

El 76.19% del total de las unidades de muestreo tiene una condición operativa de regular, seguido por el 14.29% que presenten condición operacional mala, y finalmente, el 9.52% tienen un estado operativo de bueno.

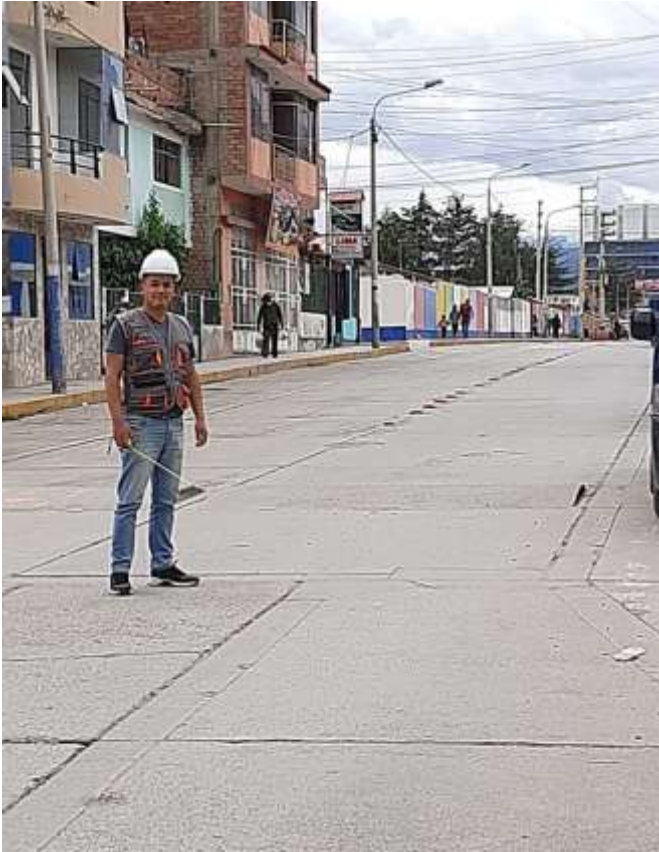
Figura 9.

Nota: Según el tipo, severidad y la cantidad de fallas.
