**UNIVERSIDAD CÉSAR VALLEJO**

Evaluación del pavimento empleando método VIZIR y dron de  
la prolongación José de Lama entre los kilómetros 2+500 – 5  
+500, Sullana

TESIS PARA OBTENER EL TÍTULO PROFESIONAL DE:  
Ingeniero Civil

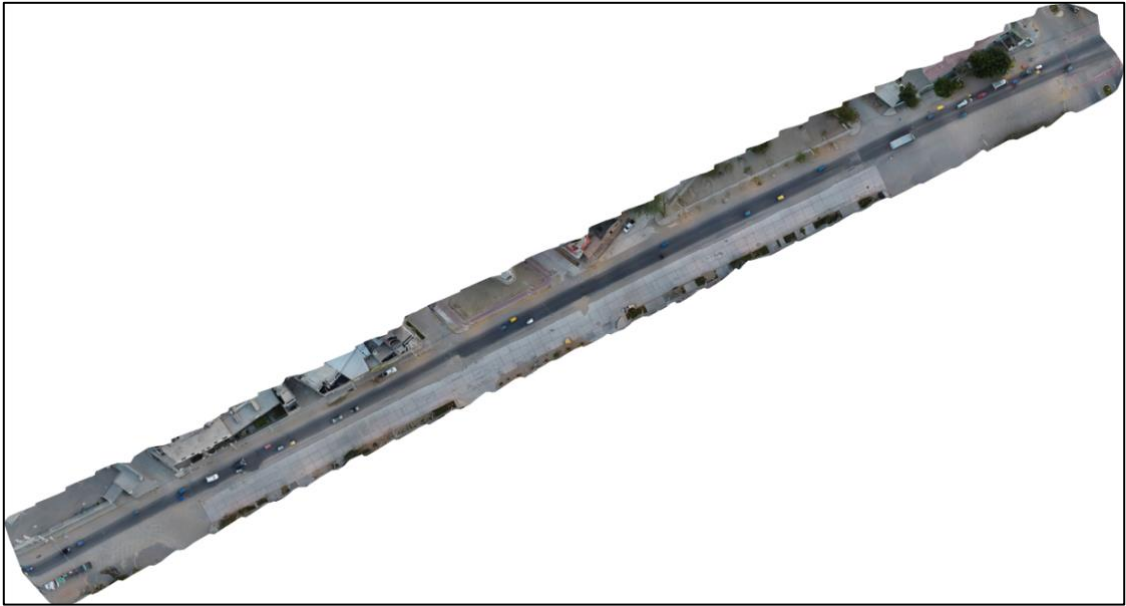
*Ortomosaico Tramo 1 (0+000 – 0+600)*

MUESTRA	PROGRESIVA		DESCRIPCIÓN DE LA FALLA	TIPO DE DETERIORO	CÓDIGO FALLA	MEDICIÓN	GRAVEDAD	EXT	Id	If	Is	Ir	CALIF.
	INICIO	FIN						%					
Tramo 01	0+000	0+600	Ahuellamiento	A	AH	67.66	2	11.28%	3	0	5	0	REGULAR
			Bacheos y parcheos	A	B	147.68	2	24.61%	3	0			
			Fisuras de borde	B	FB	179.6	3	29.93%	0	4			
			Pérdida de la película de ligante	B	PL	367.81	2	61.30%	0	4			
			Pérdida de agregados	B	PA	311.99	1	52.00%	0	3			
			Exudación	B	EX	23.11	1	3.85%	0	1			
			Erosión de las bermas	B	EB	43.88	2	7.31%	0	2			
<b>PROM =</b>								3	3

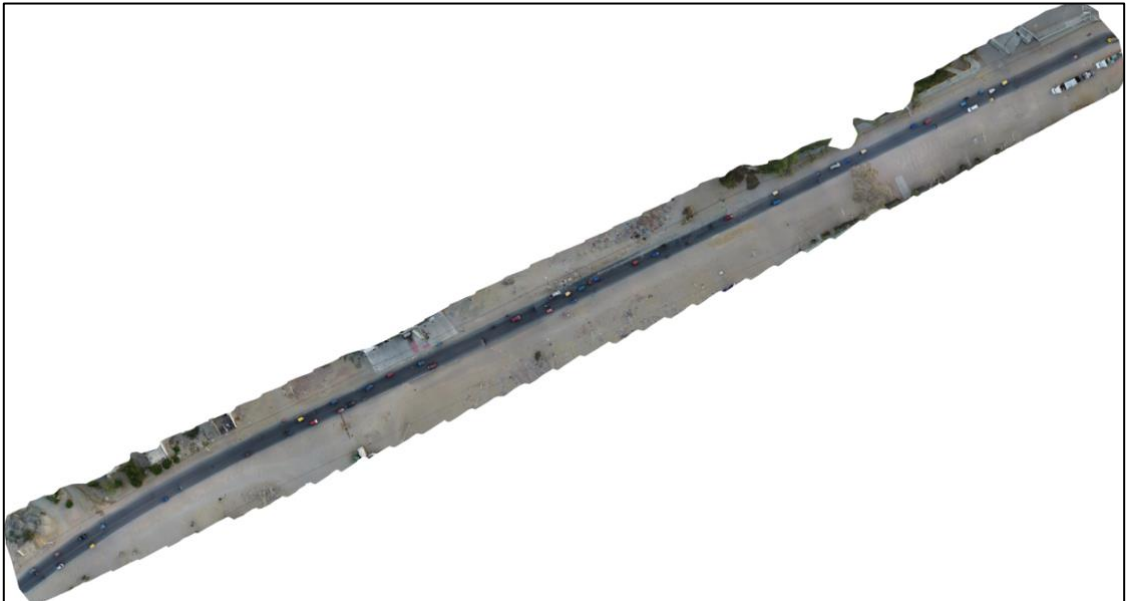
*Ortomosaico Tramo 2 (0+600 – 1+200)*

MUESTRA	PROGRESIVA		DESCRIPCIÓN DE LA FALLA	TIPO DE DETERIORO	CÓDIGO FALLA	MEDICIÓN	GRAVEDAD	EXT	Id	If	Is	Ir	CALIF.
	INICIO	FIN						%					
Tramo 02	0+600	1+200	Ahuellamiento	A	AH	50.65	1	8.44%	1	0	6	0	MALO
			Depresiones o hundimientos longitudinales	A	DL	47.91	1	7.99%	1	0			
			Bacheos y parcheos	A	B	113.07	3	18.85%	4	0			
			Fisuras de borde	B	FB	110.08	3	18.35%	0	4			
			Pérdida de la película de ligante	B	PL	279.54	2	46.59%	0	3			
			Pérdida de agregados	B	PA	144.71	2	24.12%	0	3			
			Desintegración de los bordes del pavimento	B	DB	107.66	3	17.94%	0	4			
			Erosión de las bermas	B	EB	111.55	3	18.59%	0	4			
<b>PROM =</b>								2	4

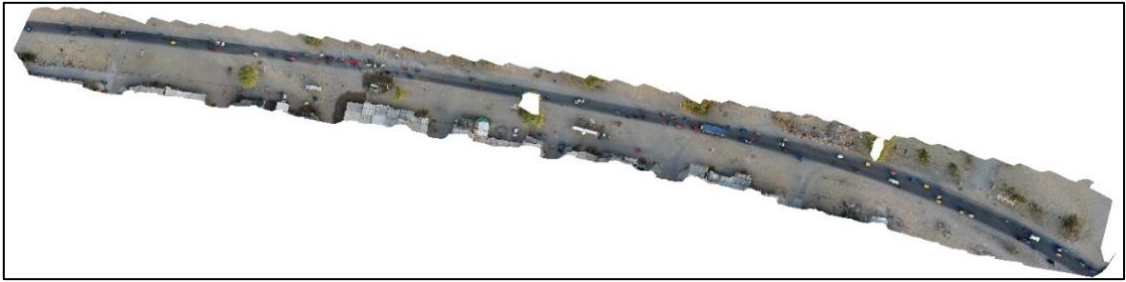
*Ortomosaico Tramo 3 (1+200 – 1+800)*

MUESTRA	PROGRESIVA		DESCRIPCIÓN DE LA FALLA	TIPO DE DETERIORO	CÓDIGO FALLA	MEDICIÓN	GRAVEDAD	EXT %	Id	If	Is	Ir	CALIF.
	INICIO	FIN											
Tramo 03	1+200	1+800	Ahuellamiento	A	AH	20.75	1	3.46%	1	0	7	0	MALO
			Bacheos y parcheos	A	B	100.89	3	16.82%	4	0			
			Fisuras de borde	B	FB	133.99	3	22.33%	0	4			
			Pérdida de la película de ligante	B	PL	260.7	3	43.45%	0	4			
			Pérdida de agregados	B	PA	74.06	2	12.34%	0	3			
			Desintegración de los bordes del pa	B	DB	94.72	3	15.79%	0	4			
			Erosión de las bermas	B	EB	98.66	2	16.44%	0	3			
<b>PROM =</b>								3	4

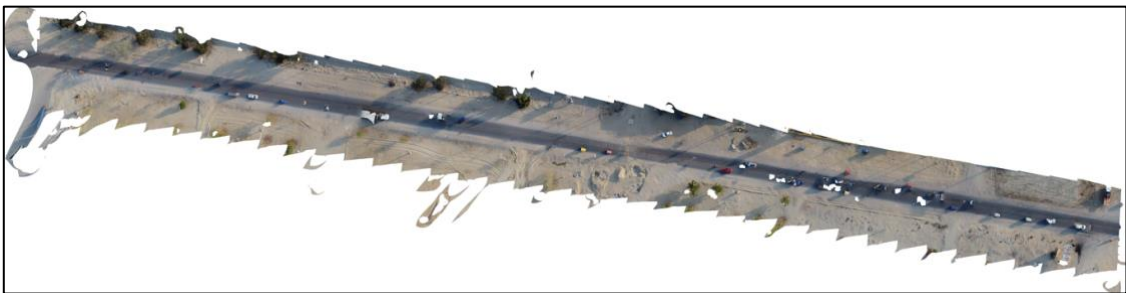
*Ortomosaico Tramo 4 (1+800 – 2+400)*

MUESTRA	PROGRESIVA		DESCRIPCIÓN DE LA FALLA	TIPO DE DETERIORO	CÓDIGO FALLA	MEDICIÓN	GRAVEDAD	EXT %	Id	If	Is	Ir	CALIF.
	INICIO	FIN											
Tramo 04	1+800	2+400	Ahuellamiento	A	AH	15.76	2	2.63%	2	0	5	0	REGULAR
			Depresiones o hundimientos longitud	A	DL	34.35	3	5.73%	3	0			
			Bacheos y parcheos	A	B	160.77	3	26.80%	4	0			
			Fisuras de borde	B	FB	24.4	3	4.07%	0	3			
			Pérdida de la película de ligante	B	PL	133.55	3	22.26%	0	4			
			Pérdida de agregados	B	PA	41.11	2	6.85%	0	2			
			Desintegración de los bordes del pa	B	DB	100.01	3	16.67%	0	4			
Erosión de las bermas	B	EB	99.52	3	16.59%	0	4						
<b>PROM =</b>								3	3

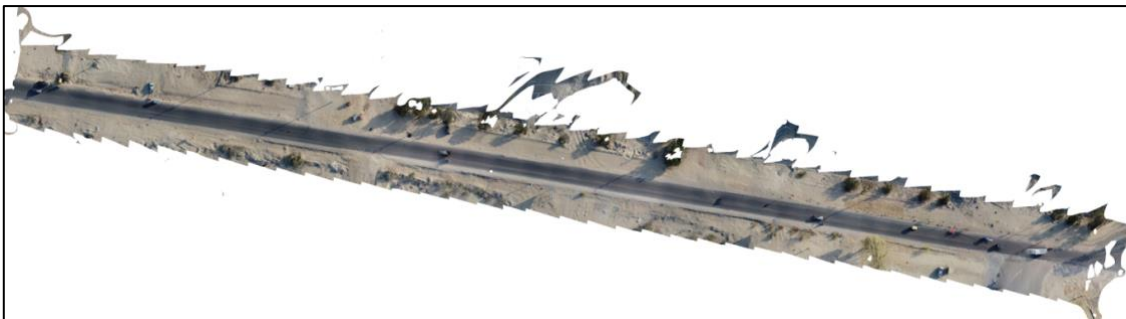
*Ortomosaico Tramo 5 (2+400 – 3+000)*

MUESTRA	PROGRESIVA		DESCRIPCIÓN DE LA FALLA	TIPO DE DETERIORO	CÓDIGO FALLA	MEDICIÓN	GRAVEDAD	EXT %	Id	If	Is	Ir	CALIF.
	INICIO	FIN											
Tramo 05	2+400	3+000	Depresiones o hundimientos longitudinales	A	DL	6.55	2	1.09%	2	0	4	0	REGULAR
			Bacheos y parcheos	A	B	7.88	3	1.31%	3	0			
			Fisuras de borde	B	FB	42.04	2	7.01%	0	2			
			Pérdida de la película de ligante	B	PL	96.54	2	16.09%	0	3			
			Pérdida de agregados	B	PA	34.65	1	5.78%	0	1			
			Desintegración de los bordes del pavimento	B	DB	88.55	2	14.76%	0	3			
			Erosión de las bermas	B	EB	20.22	2	3.37%	0	2			
<b>PROM =</b>								3	2

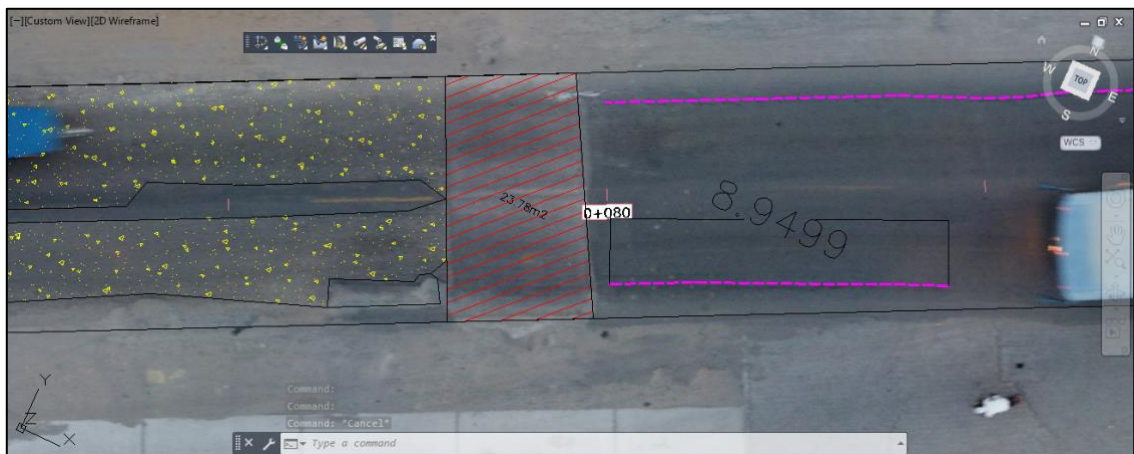
### Cuantificación y detección de las fallas en Civil 3D 2020

Como se puede observar en las **Figura 9** y **Figura 10**, las imágenes obtenidas por el dron fueron importadas al software Civil 3d con la finalidad de realizar la identificación y las mediciones de las fallas detectadas entre los tramos 0+000 al 3+000. Las fallas presentadas se exponen en el siguiente cuadro:
