"Análisis comparativo de los métodos PCI, VIZIR y MTC sobre el pavimento flexible en las principales vías de acceso al sector Los Álamos – PPAO, Nuevo Chimbote - 2022"

**TESIS PARA OBTENER EL TÍTULO PROFESIONAL DE:**  
**Ingeniero Civil**

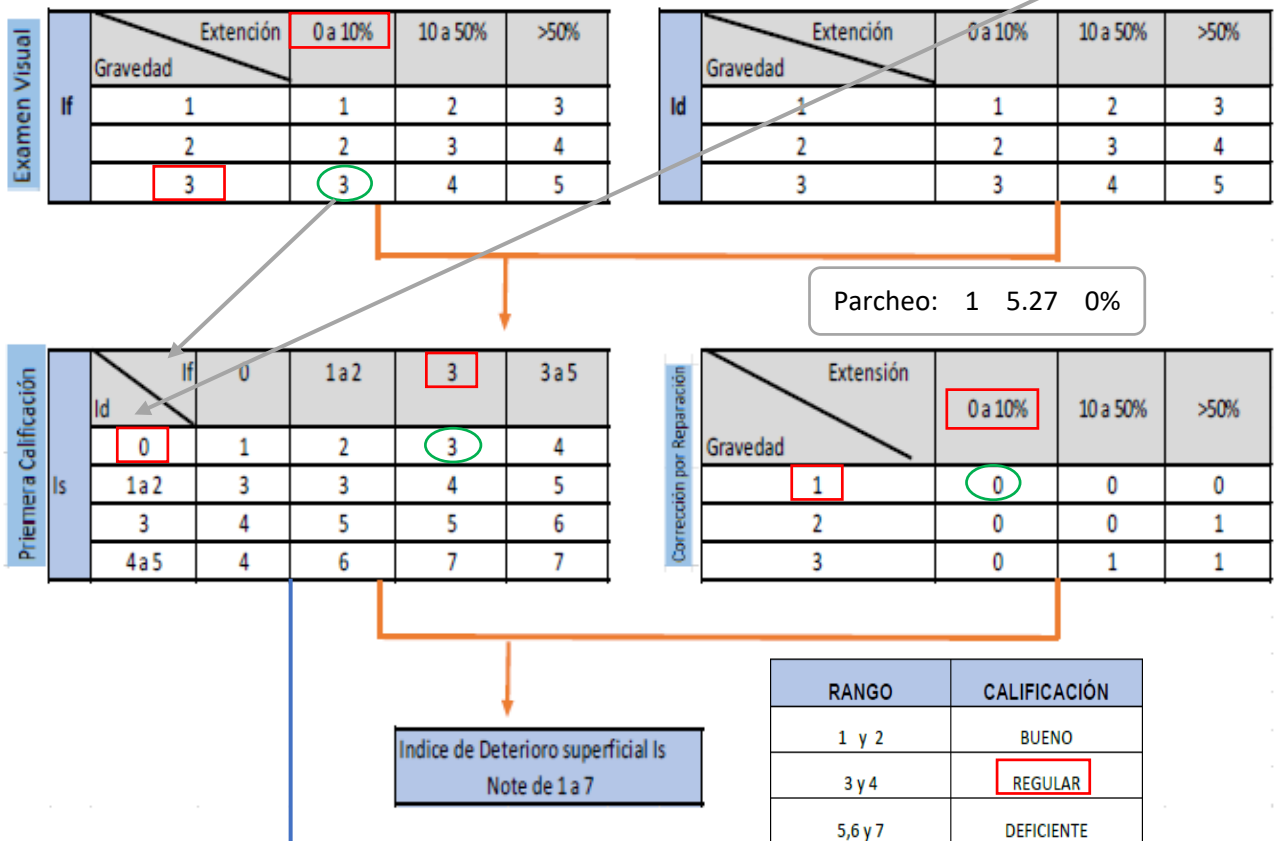
El índice de deterioro superficial (Is) = 3 (Regular)

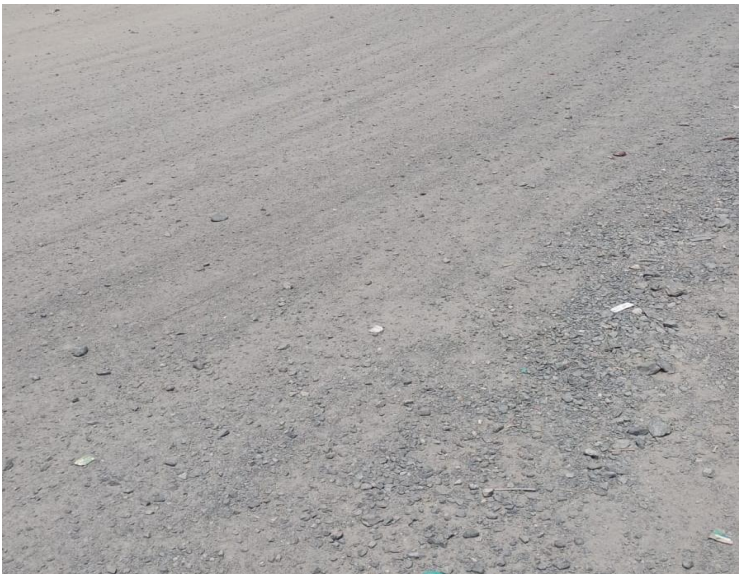
*Progresiva 0+450  
Falla: Desprendimiento de Agregados*

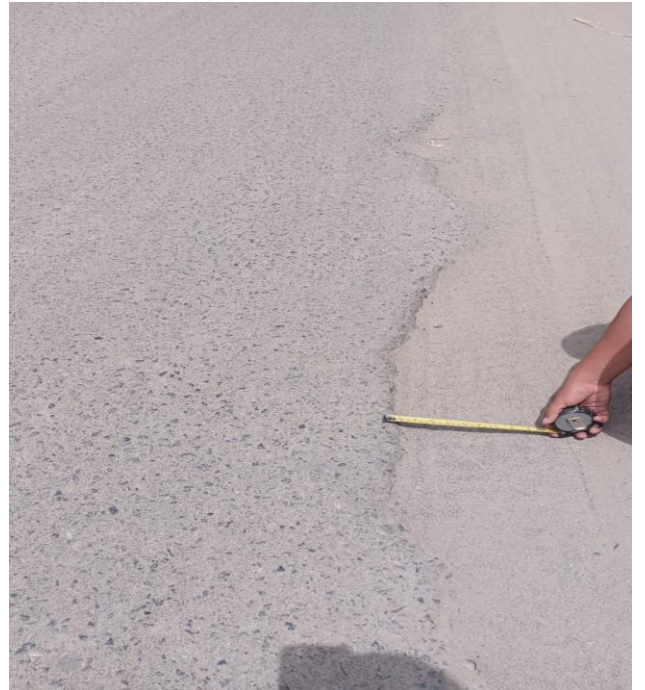
*Progresiva 0+600  
Falla: Grieta de Borde*

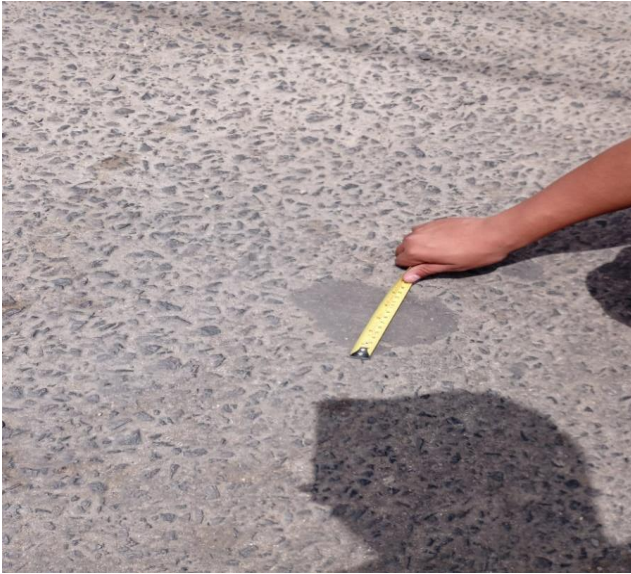
*Progresiva 0+700  
Falla: Parcheo*

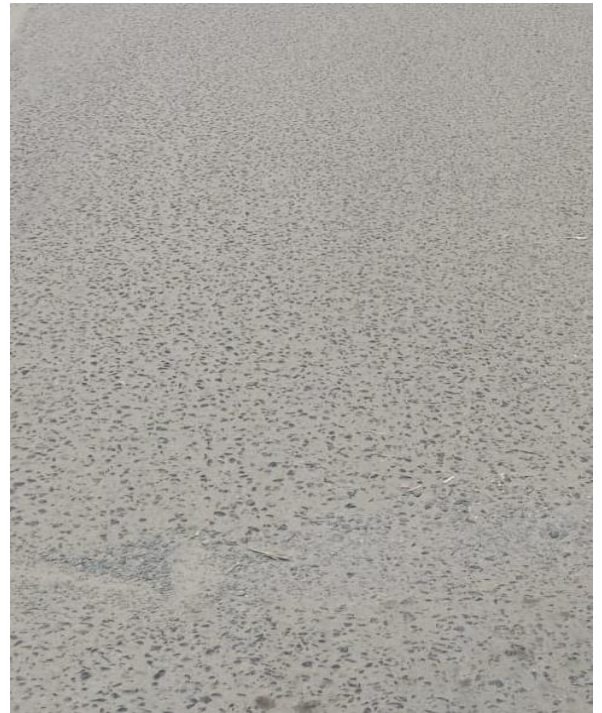
*Progresiva 0+800  
Falla: Desprendimiento de Agregados*

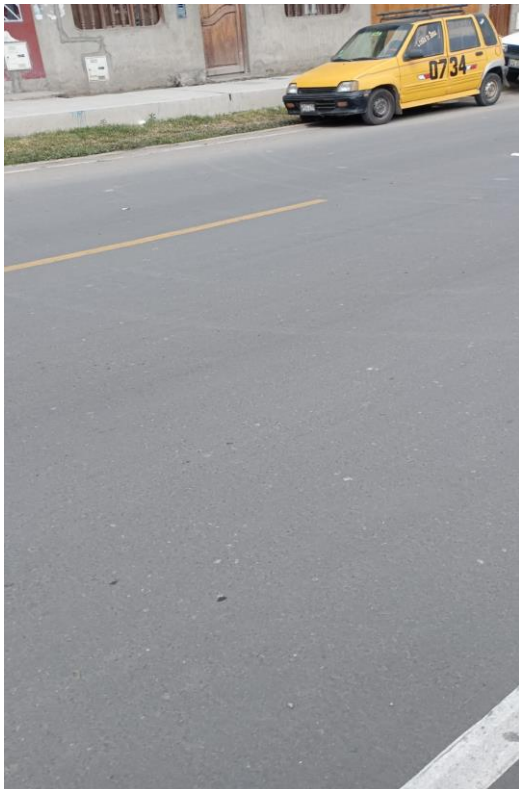
*Progresiva 0+1500  
Falla: Parcheo*

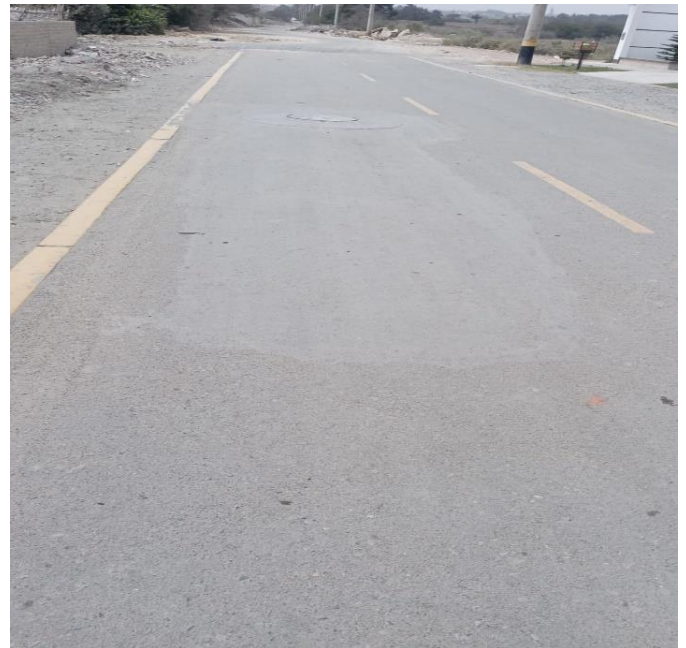
*Progresiva 0+1750  
Falla: Parcheo*

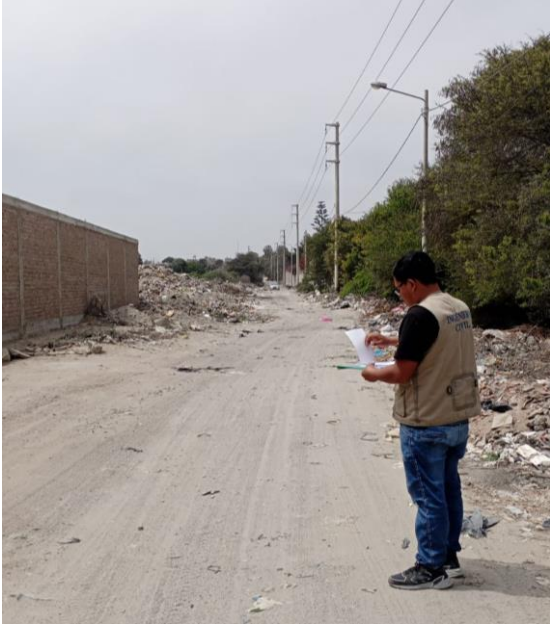
*Progresiva 0+2000*  
*Falla: Desprendimiento de agregados*

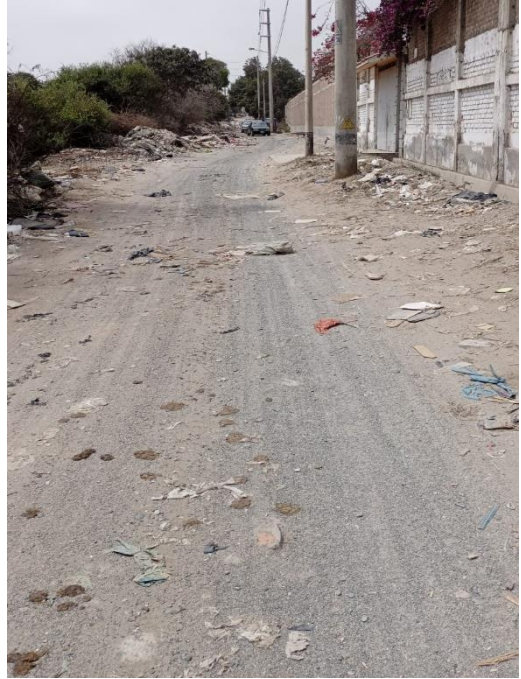
*Progresiva 0+2100*  
*Falla: Desprendimiento de agregado*

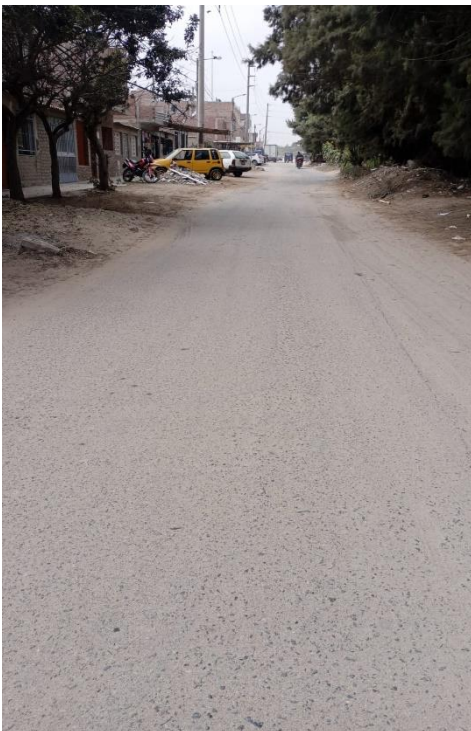
*Progresiva 0+2350*  
*Falla: Grieta de borde*

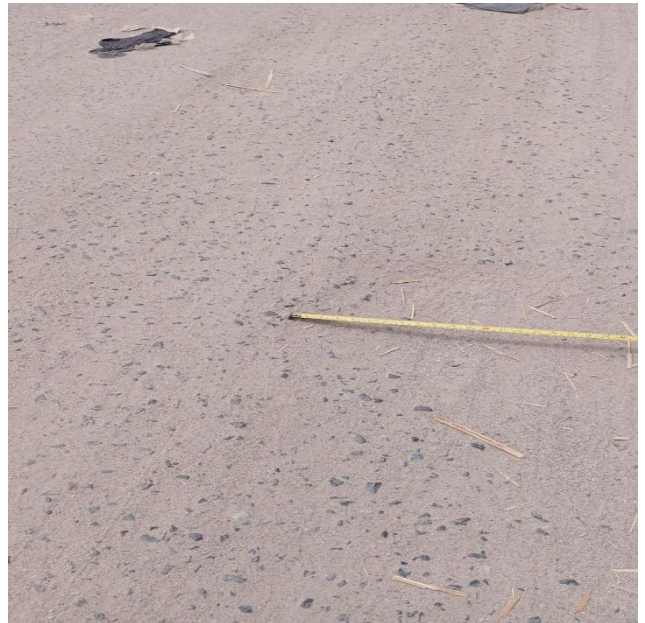
*Progresiva 0+2500*  
*Falla: Huecos*
