Tratamiento superficial para el mejoramiento de la serviciabilidad  
aplicando Otta Seal en la carretera nacional Arapa – Chupa, Puno  
- 2022

TESIS PARA OBTENER EL TÍTULO PROFESIONAL DE:

Diseño de Infraestructura Vial

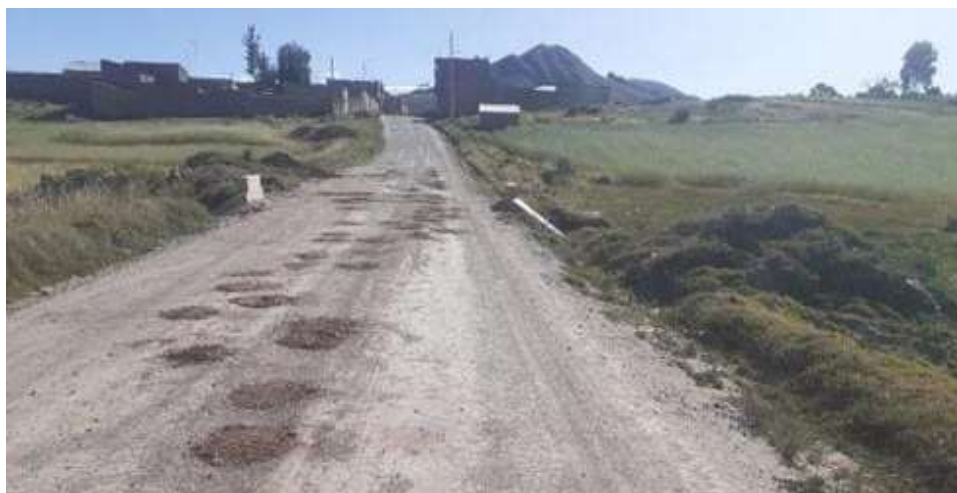
La carretera nacional Arapa - Chupa cuenta con un estado actual de la superficie de rodadura de afirmado, que se deteriora rápidamente con el paso del tiempo y las fuertes lluvias. Como resultado, el camino presenta baches, hundimientos y otras fallas. Todo esto dificulta la transitabilidad y la serviciabilidad de los usuarios debido a los largos viajes hacia sus destinos, ya que no existe una fluidez y seguridad constante. Como resultado, es fundamental planificar otros tipos de mejora o rehabilitación de caminos a bajo costo. En los últimos años, algunas empresas ya han utilizado la mejora o rehabilitación de caminos como soluciones de bajo costo para el mantenimiento rutinario de caminos, respondiendo a la transitabilidad y serviciabilidad de los vehículos, el clima y la disponibilidad. Además, el mejoramiento de esta vía es fundamental ya que conecta e integra a las localidades del cantón de Puno, generando desarrollo económico, social y turístico.

Figura 1. Superficie de la vía sin el tratamiento sello Otta Seal

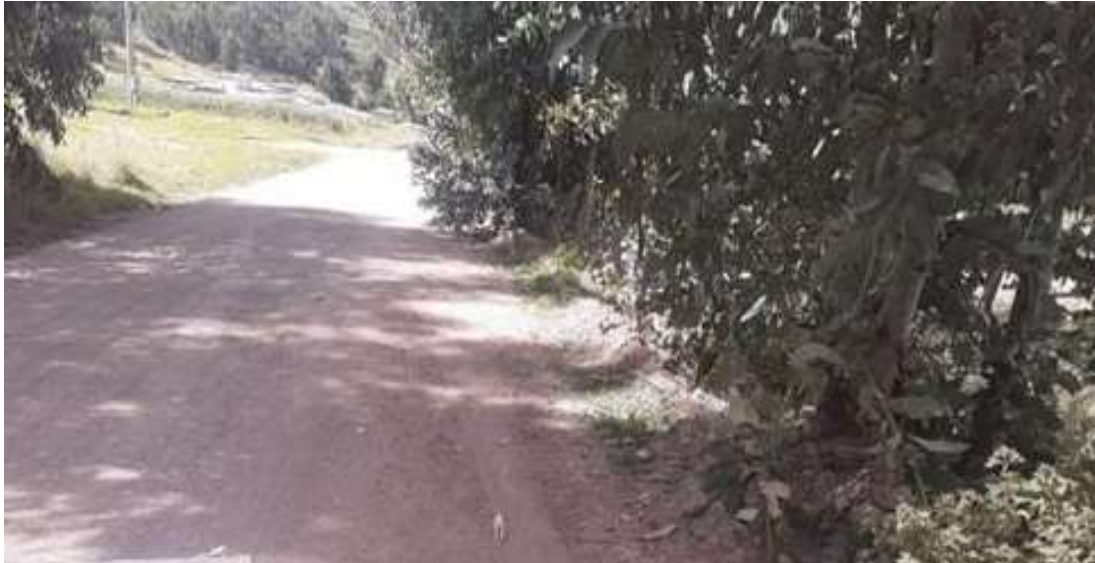
La superficie de rodadura es a nivel de afirmado en regular estado de conservación, con anchos que varían de 4.00 a 4.50 metros sin bermas, salvo en zonas urbanas puntuales que poseen pavimento flexible. El trazo presenta pendientes moderadas con un promedio del 6%. El bombeo en la superficie en tangente es muy irregular y los peraltes en las curvas horizontales oscilan entre 8 al 10%. El drenaje longitudinal es muy escaso, específicamente en cunetas de tierra, ubicándose algunas alcantarillas en el drenaje transversal.

Figura 4. Estado situacional de la vía afirmada

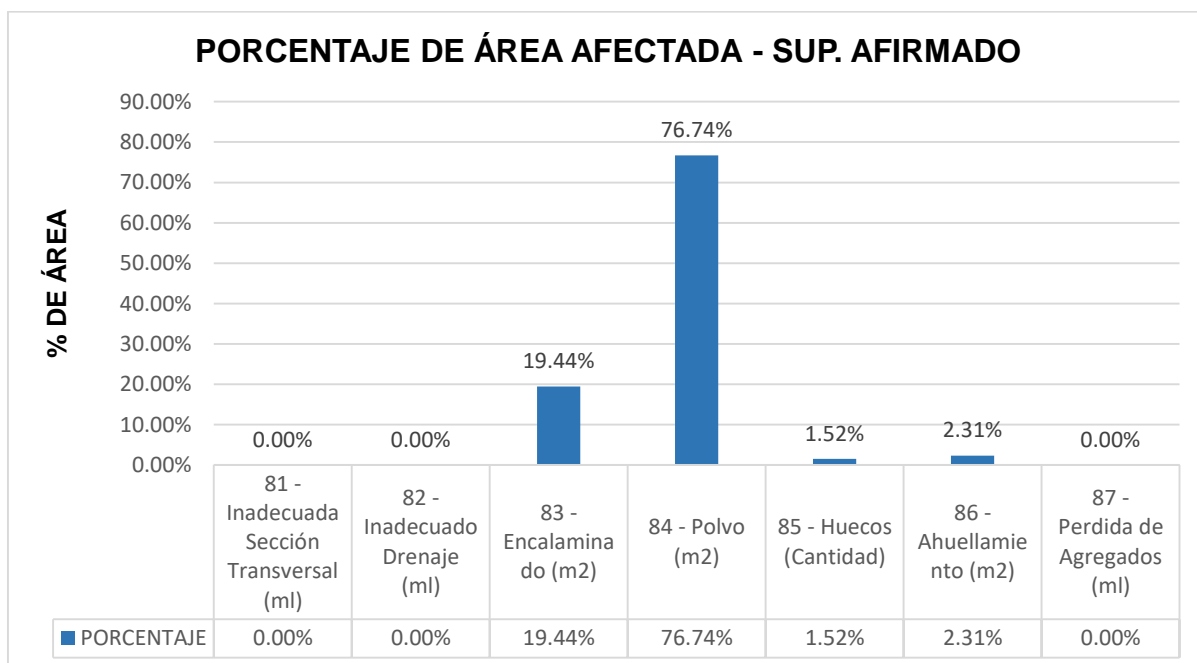
**Figura 12. Porcentaje de área afectada por tipo de daño**

De los resultados obtenidos en la figura anterior se evidencia que, los daños más relevantes corresponden a Polvo en un 76.74%, seguido de Encalaminado con un 19.44%, Ahuellamiento con un 2.31% y Huecos con 1.52% respectivamente.

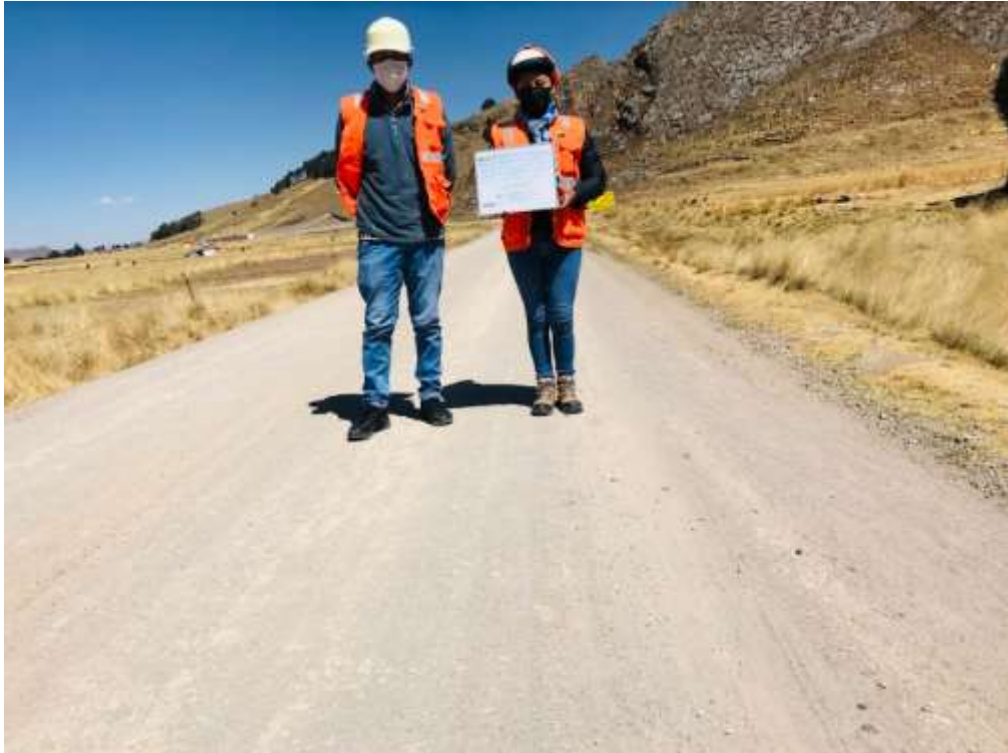
Figura 13. Superficie a nivel de afirmado Km 25+100

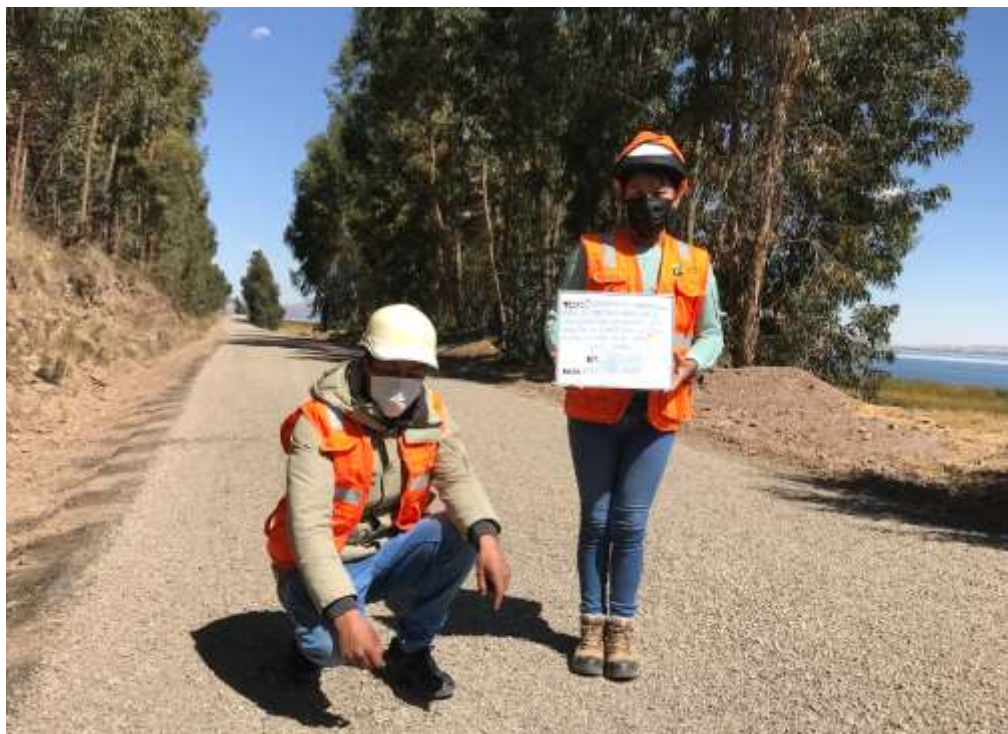
Figura 14. Superficie a nivel de afirmado Km 29+700

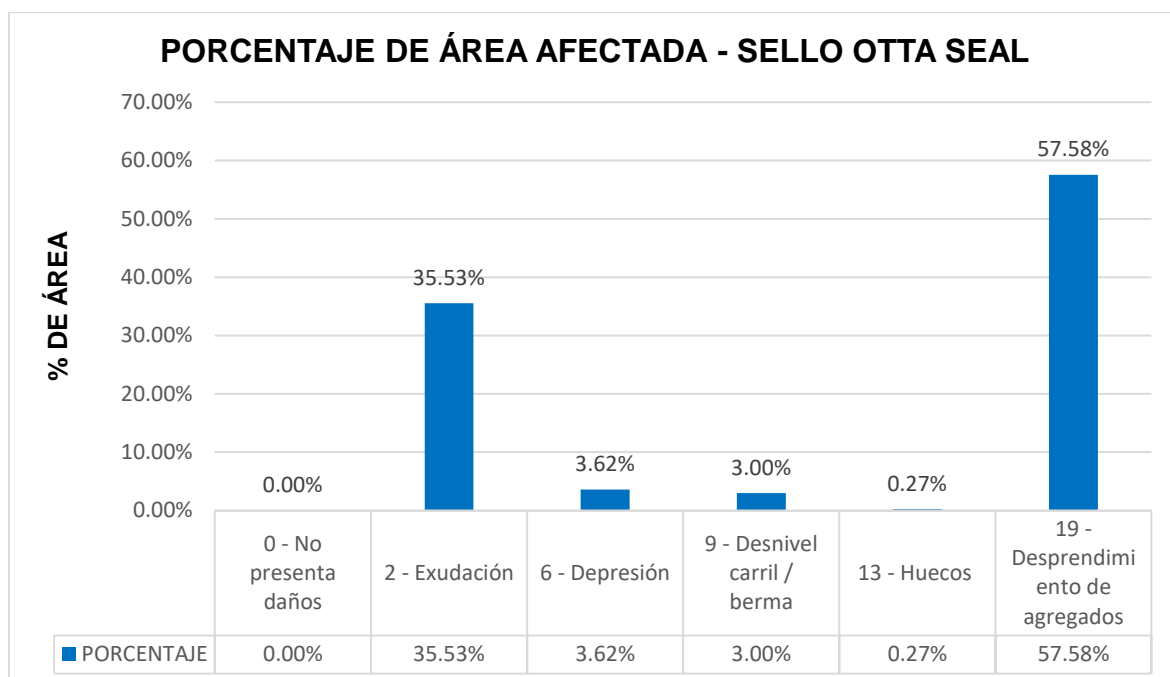
Figura 16. Porcentaje de área afectada por tipo de daño – Cond. Sello Otta Seal

De los resultados obtenidos en la figura anterior se evidencia que, los daños más relevantes corresponden a Desprendimiento de agregados en un 57.58%, seguido de Exudación con un 35.53%, Depresión con un 3.62%, Desnivel carril/berma con un 3.00% y Huecos con 0.27% respectivamente.

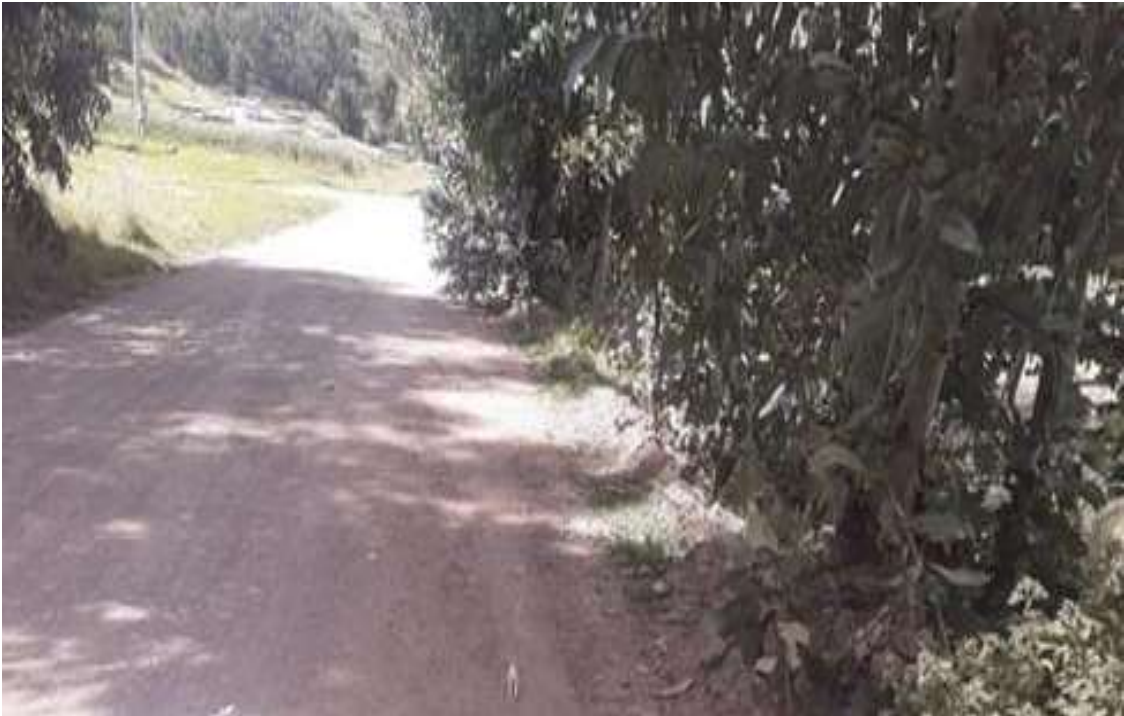
1. Superficie a nivel afirmado antes de la aplicación del tratamiento Otta Seal

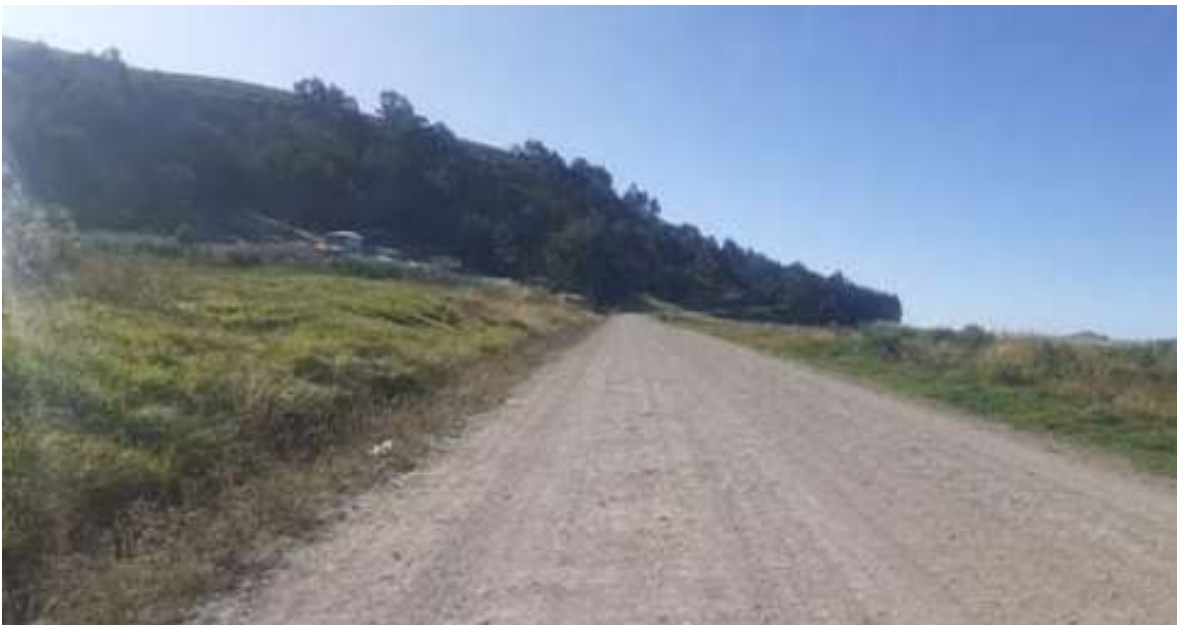
2. Presencia de polvo sobre la superficie afirmada
