**Evaluación estructural basado en la norma E. 030 en el pabellón
B de la I.E. N° 80147, Distrito Sarín, Sánchez Carrión, La
Libertad. 2022**

TESIS PARA OBTENER EL TÍTULO PROFESIONAL DE:
Ingeniero Civil

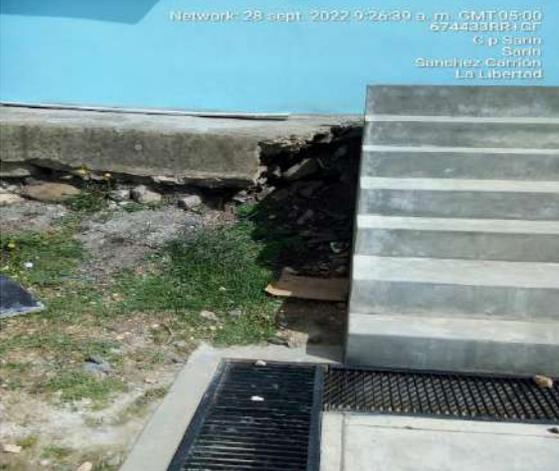
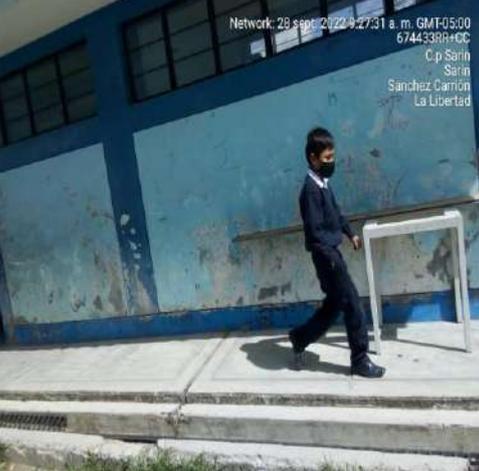
Ficha:
01

<p>Patologías Físicas</p>	<p>Humedad</p>	
	<p>Erosiones</p>	
	<p>Suciedad</p>	<p>X</p>
<p>Patologías Químicas</p>	<p>Eflorecencia</p>	<p>X</p>
	<p>Oxidación</p>	
	<p>Corrosión</p>	
<p>Patologías Mecánicas</p>	<p>Grietas</p>	<p>X</p>
	<p>Deformación</p>	
	<p>Fisuras</p>	<p>X</p>

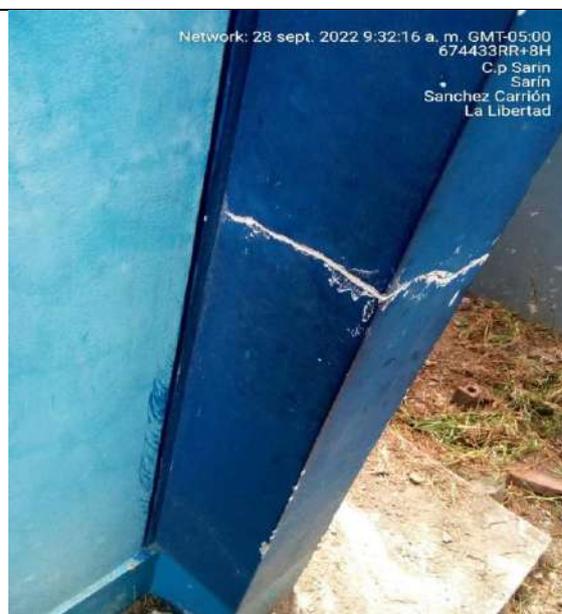
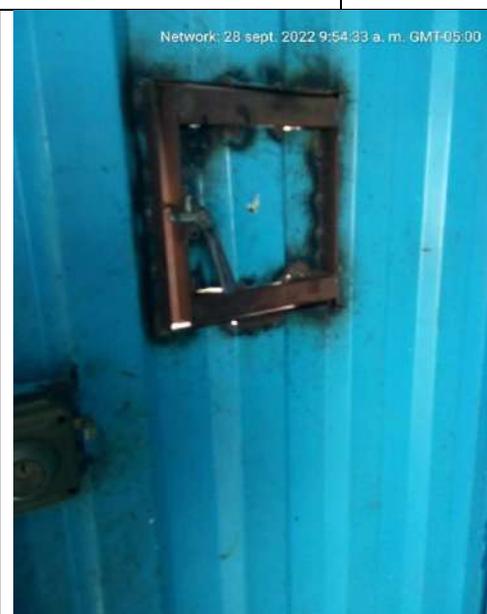
Patologías Físicas	Humedad	
	Erosiones	
	Suciedad	X
Patologías Químicas	Eflorescencia	
	Oxidación	X
	Corrosión	
Patologías Mecánicas	Grietas	X
	Deformación	
	Fisuras

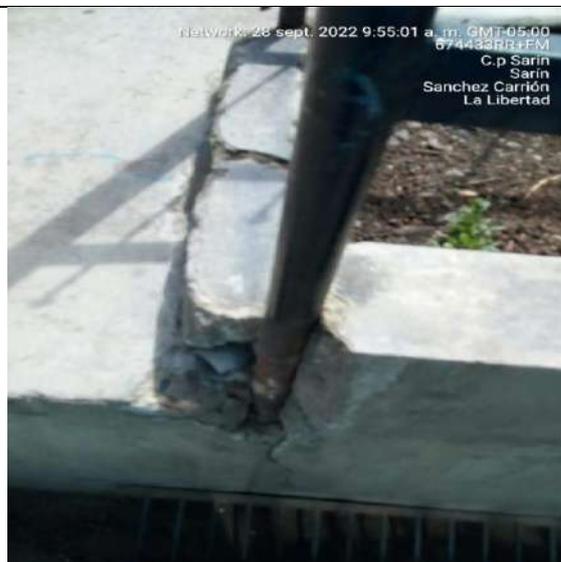
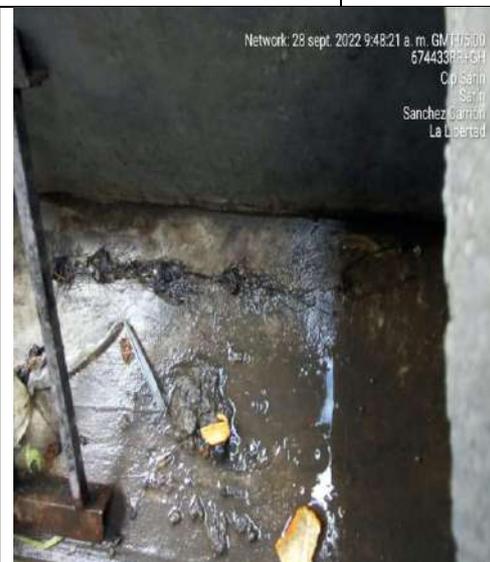
Patologías Físicas	Humedad	X
	Erosiones	
	Suciedad	X
Patologías Químicas	Eflorecencia	
	Oxidación	
	Corrosión	X
Patologías Mecánicas	Grietas	
	Deformación	X
	Fisuras

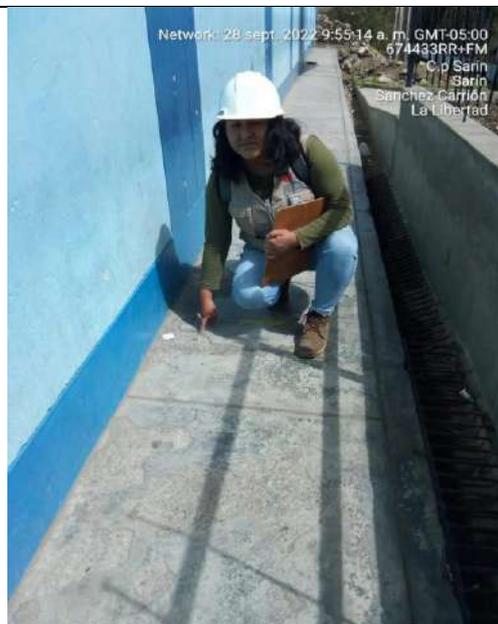
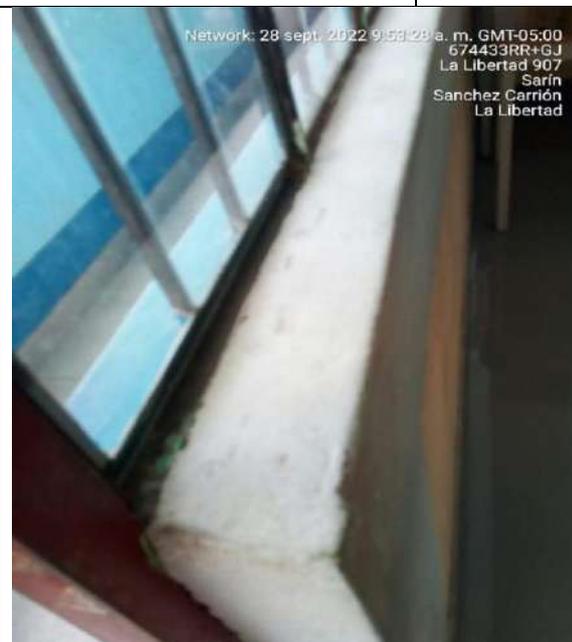
Patologías Físicas	Humedad	
	Erosiones	
	Suciedad	
Patologías Químicas	Eflorcencia	
	Oxidación	X
	Corrosión	X
Patologías Mecánicas	Grietas	X
	Deformación	
	Fisuras	X

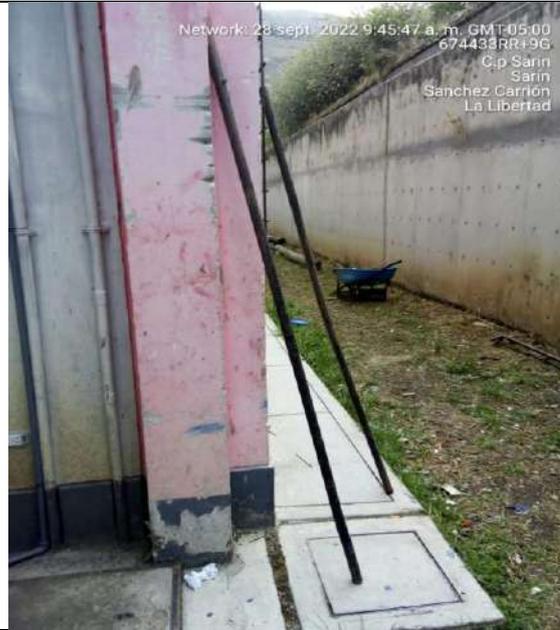
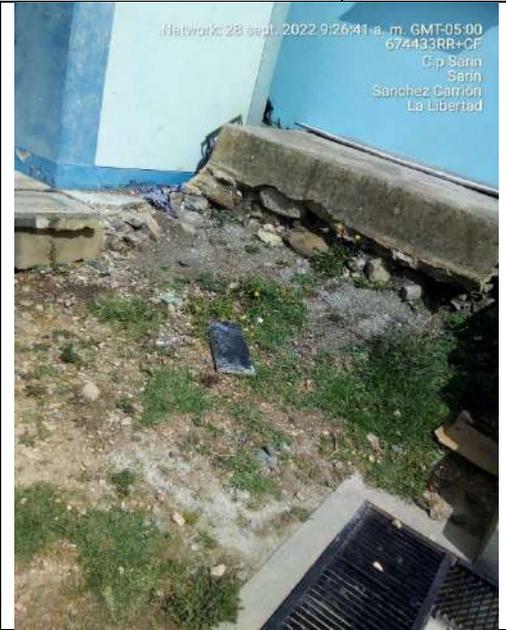
Patologías Físicas	Humedad	
	Erosiones	X
	Suciedad	X
Patologías Químicas	Eflorecencia	X
	Oxidación	X
	Corrosión	X
Patologías Mecánicas	Grietas	
	Deformación	X
	Fisuras

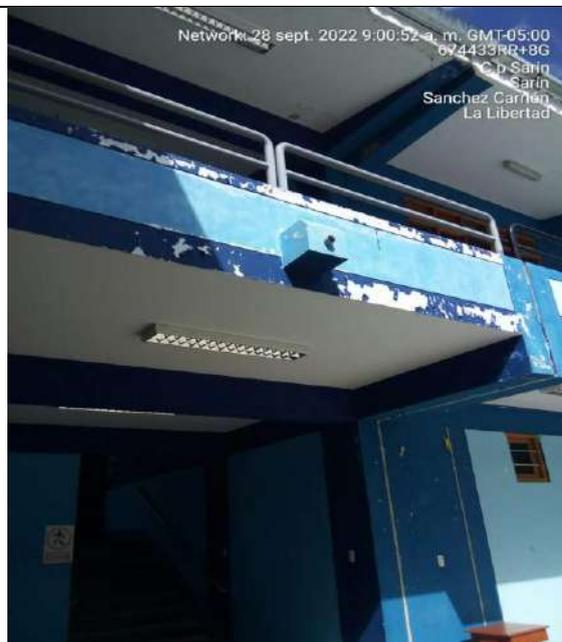
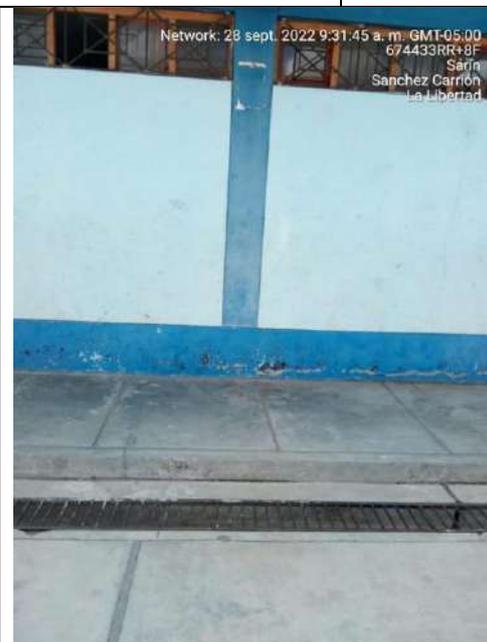
Patologías Físicas	Humedad	
	Erosiones	
	Suciedad	
Patologías Químicas	Eflorecencia	X
	Oxidación	X
	Corrosión	X
Patologías Mecánicas	Grietas	X
	Deformación	
	Fisuras	X

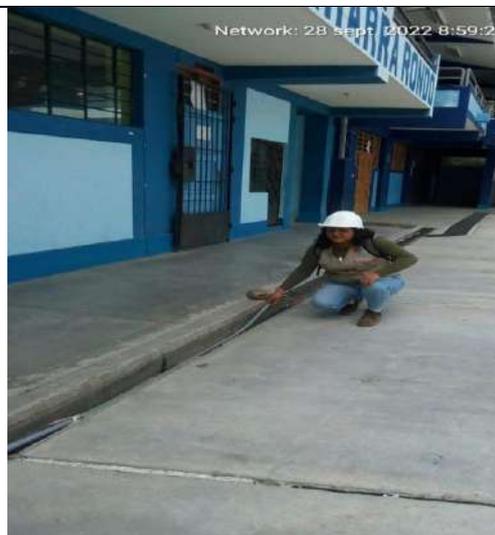
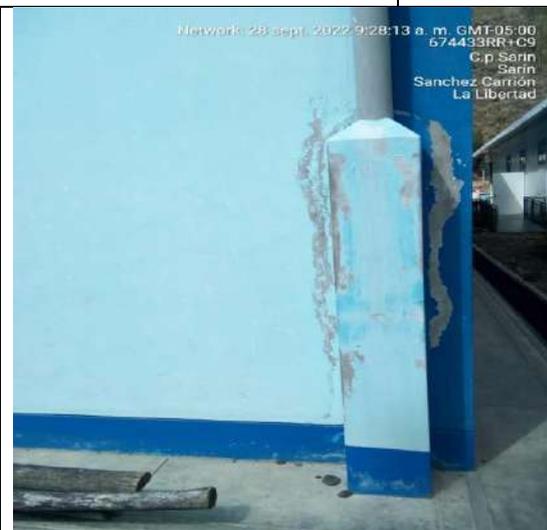
Patologías Físicas	Humedad	X
	Erosiones	
	Suciedad	
Patologías Químicas	Eflorecencia	
	Oxidación	X
	Corrosión	X
Patologías Mecánicas	Grietas	X
	Deformación	
	Fisuras	X

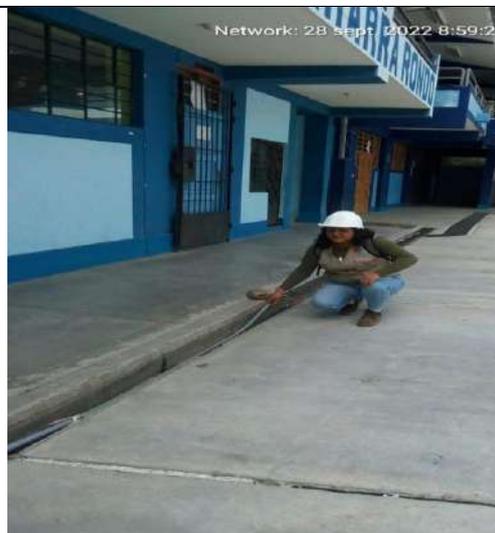
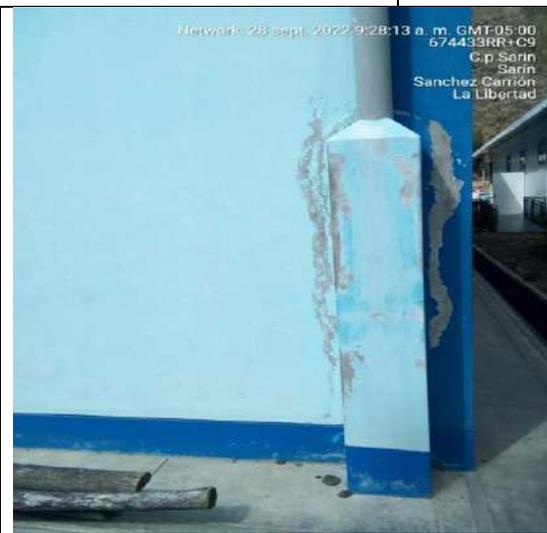
Patologías Físicas	Humedad	X
	Erosiones	
	Suciedad	
Patologías Químicas	Eflorecencia	
	Oxidación	X
	Corrosión	X
Patologías Mecánicas	Grietas	X
	Deformación	
	Fisuras	X

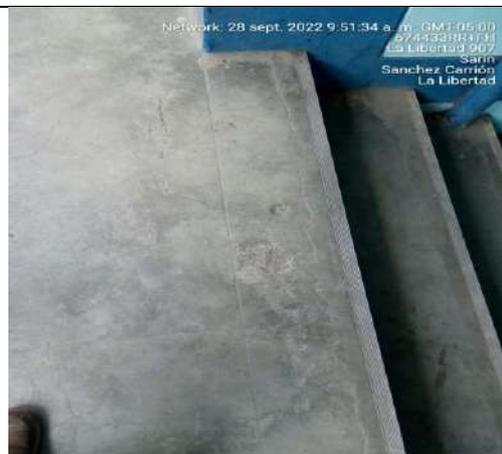
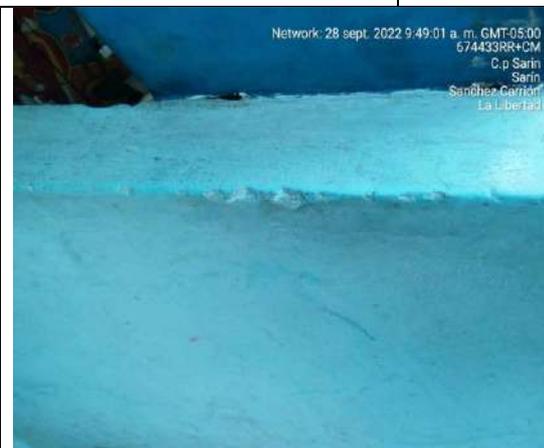
Patologías Físicas	Humedad	
	Erosiones	
	Suciedad	
Patologías Químicas	Eflorescencia	
	Oxidación	
	Corrosión	X
Patologías Mecánicas	Grietas	X
	Deformación	X
	Fisuras	X

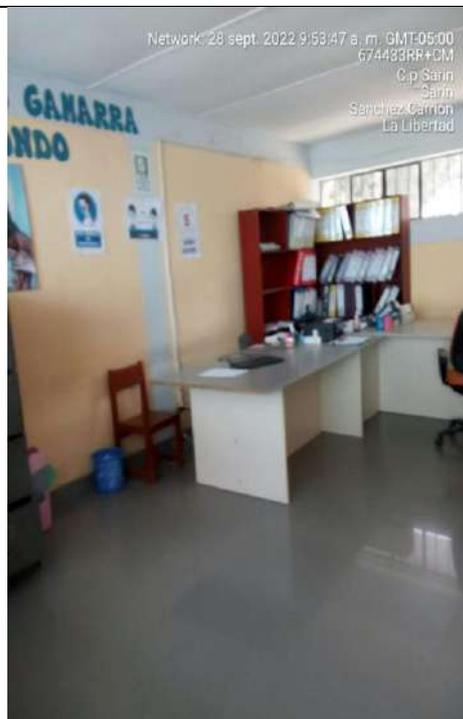
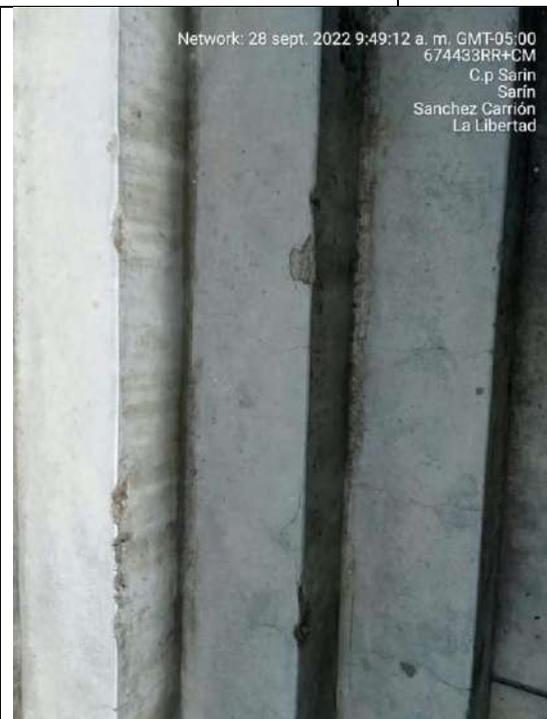
Patologías Físicas	Humedad	
	Erosiones	
	Suciedad	
Patologías Químicas	Eflorescencia	
	Oxidación	X
	Corrosión	X
Patologías Mecánicas	Grietas	
	Deformación	
	Fisuras	X

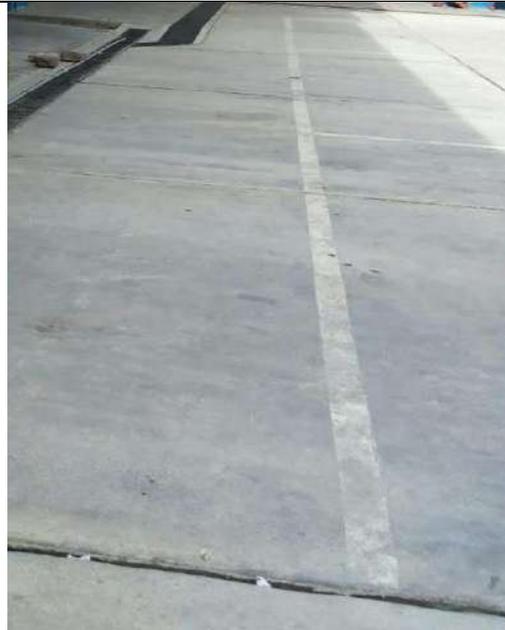
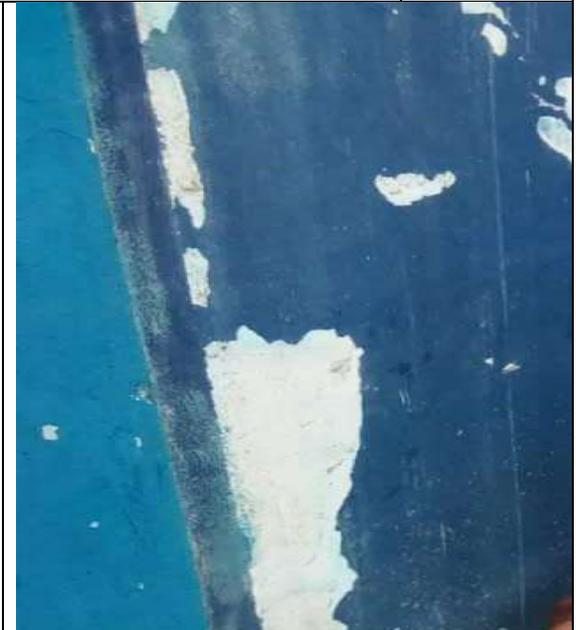
Patologías Físicas	Humedad	x
	Erosiones	
	Suciedad	
Patologías Químicas	Eflorecencia	
	Oxidación	
	Corrosión	
Patologías Mecánicas	Grietas	
	Deformación	x
	Fisuras	x

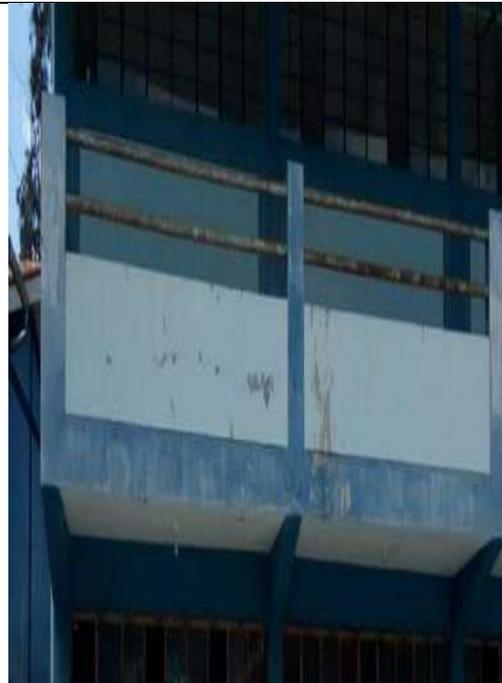
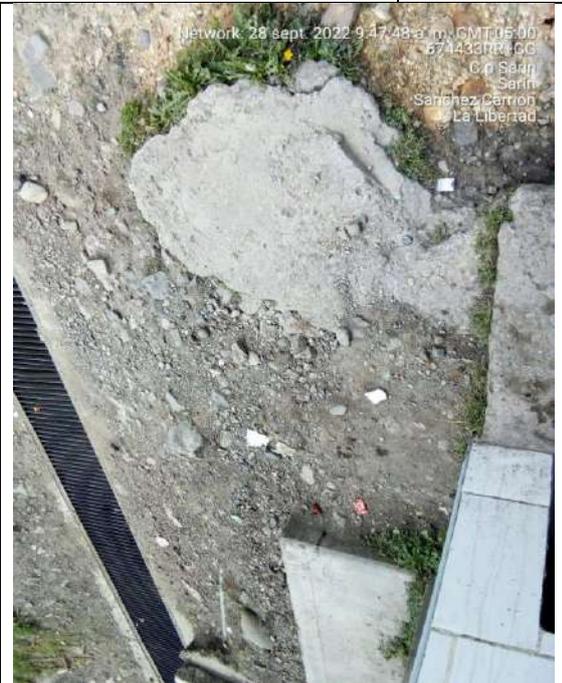
Patologías Físicas	Humedad	X
	Erosiones	X
	Suciedad	X
Patologías Químicas	Eflorescencia	
	Oxidación	X
	Corrosión	X
Patologías Mecánicas	Grietas	
	Deformación	
	Fisuras	X

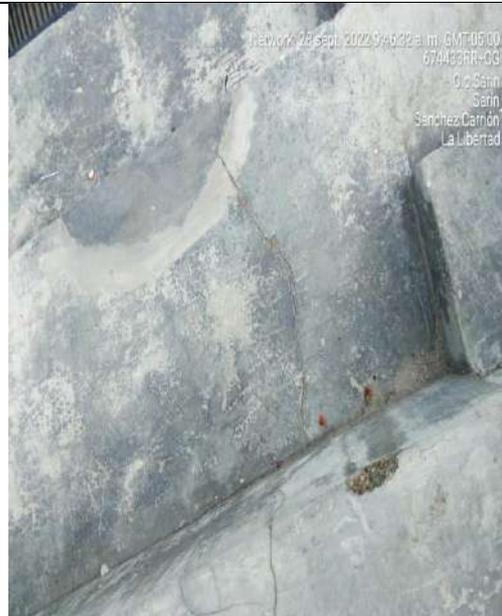
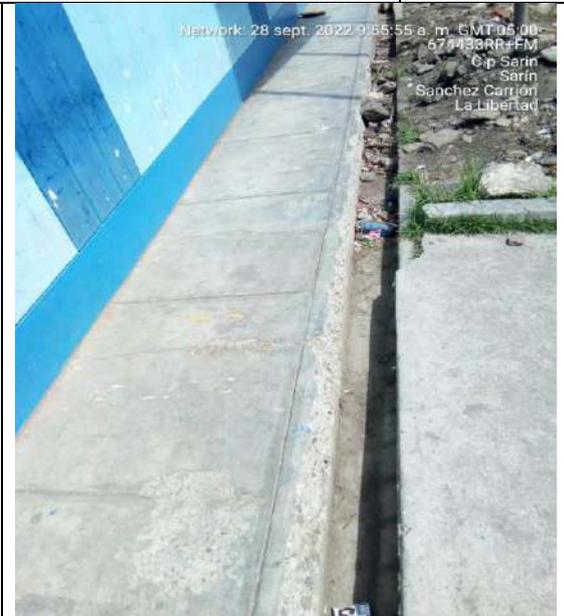
Patologías Físicas	Humedad	
	Erosiones	
	Suciedad	X
Patologías Químicas	Eflorescencia	
	Oxidación	
	Corrosión	X
Patologías Mecánicas	Grietas	X
	Deformación	
	Fisuras	X

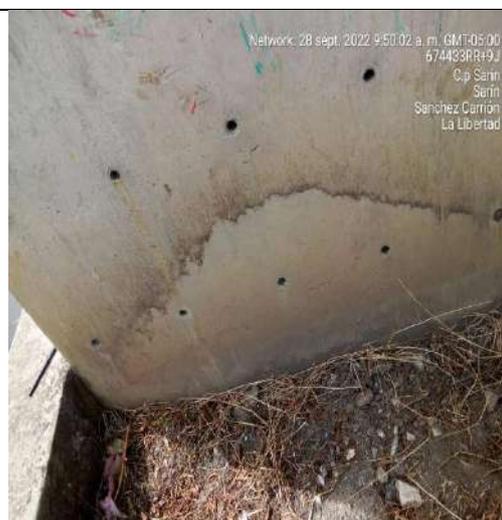
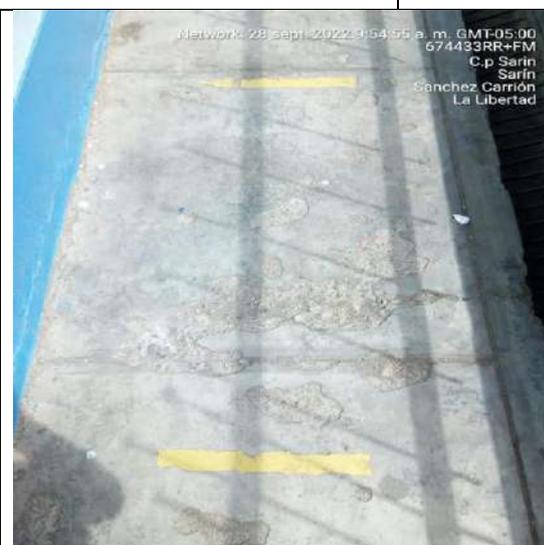
Patologías Físicas	Humedad	X
	Erosiones	
	Suciedad	
Patologías Químicas	Eflorescencia	
	Oxidación	X
	Corrosión	X
Patologías Mecánicas	Grietas	X
	Deformación	
	Fisuras	X

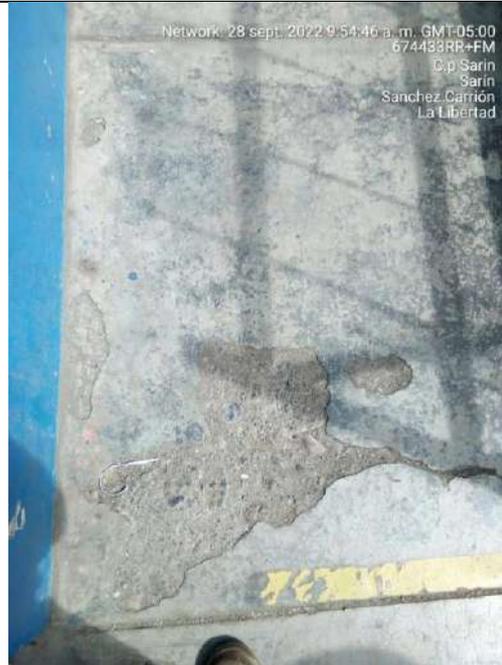
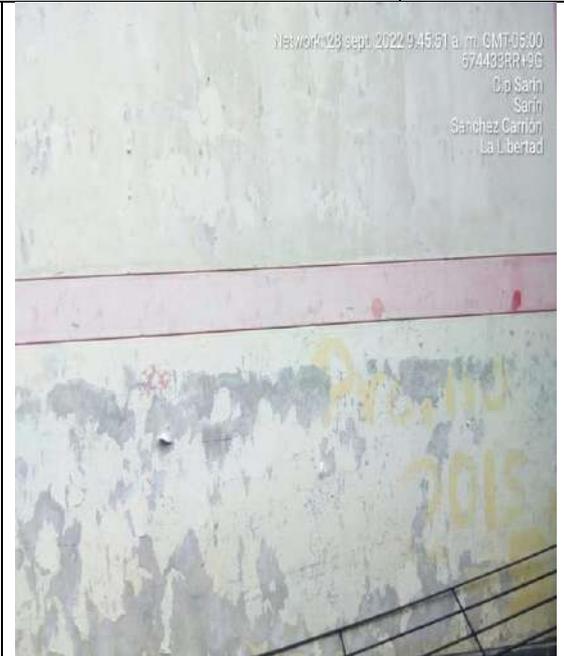
Patologías Físicas	Humedad	
	Erosiones	
	Suciedad	
Patologías Químicas	Eflorecencia	X
	Oxidación	
	Corrosión	X
Patologías Mecánicas	Grietas	X
	Deformación	
	Fisuras	X

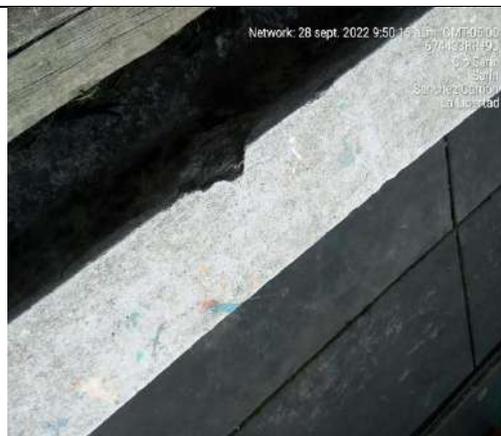
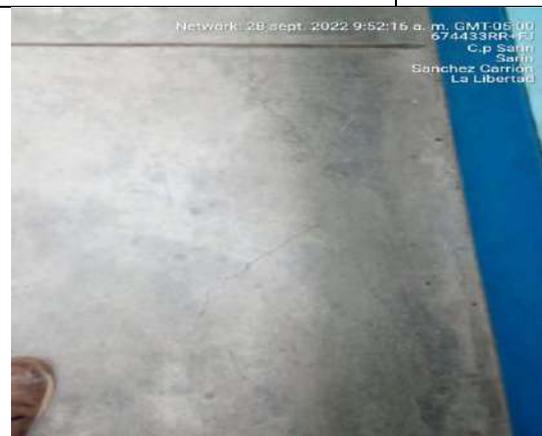
Patologías Físicas	Humedad	
	Erosiones	
	Suciedad	
Patologías Químicas	Eflorecencia	
	Oxidación	
	Corrosión	X
Patologías Mecánicas	Grietas	X
	Deformación	
	Fisuras	X

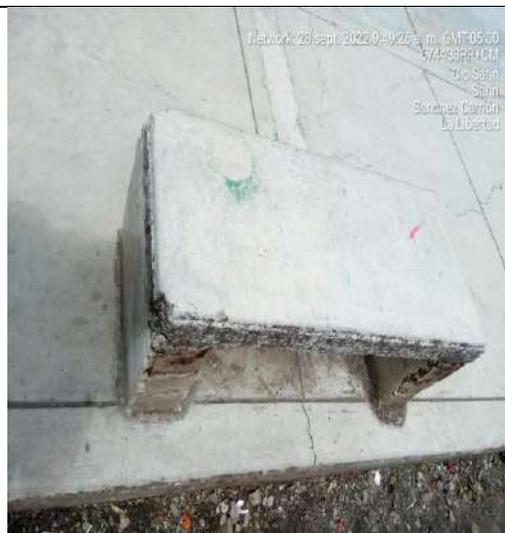
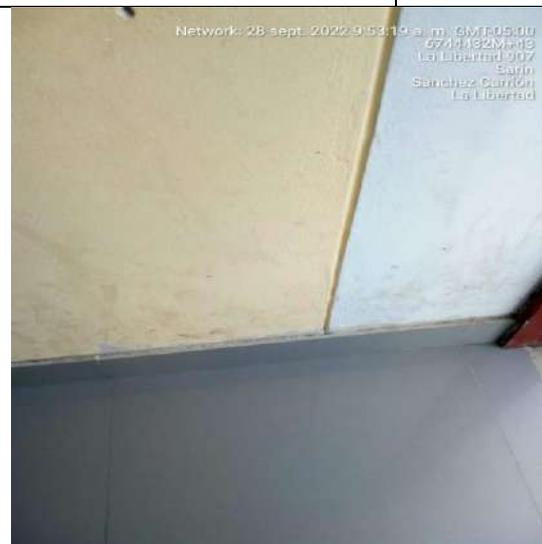
Patologías Físicas	Humedad	
	Erosiones	
	Suciedad	X
Patologías Químicas	Eflorescencia	
	Oxidación	X
	Corrosión	X
Patologías Mecánicas	Grietas	X
	Deformación	
	Fisuras	X

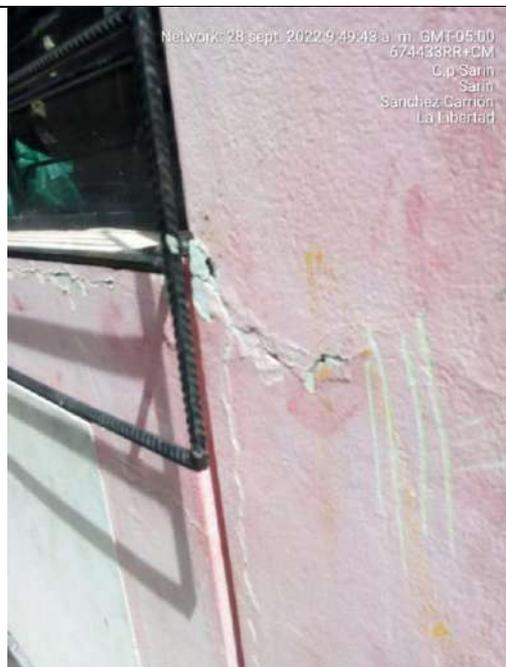
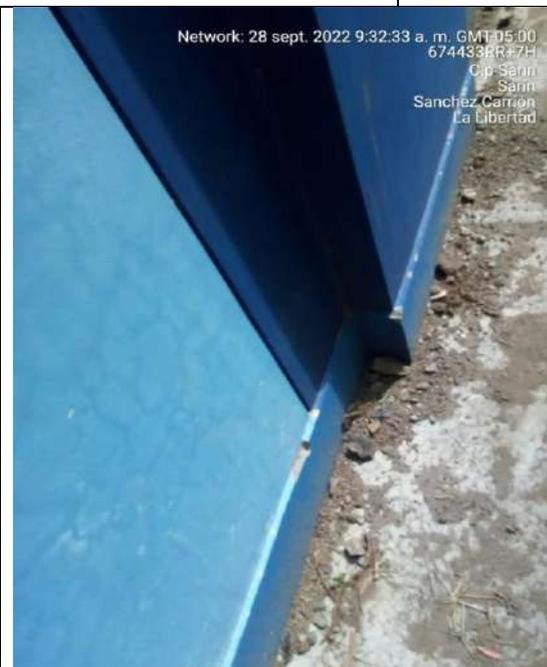
Patologías Físicas	Humedad	
	Erosiones	
	Suciedad	X
Patologías Químicas	Eflorecencia	
	Oxidación	X
	Corrosión	X
Patologías Mecánicas	Grietas	X
	Deformación	
	Fisuras	X

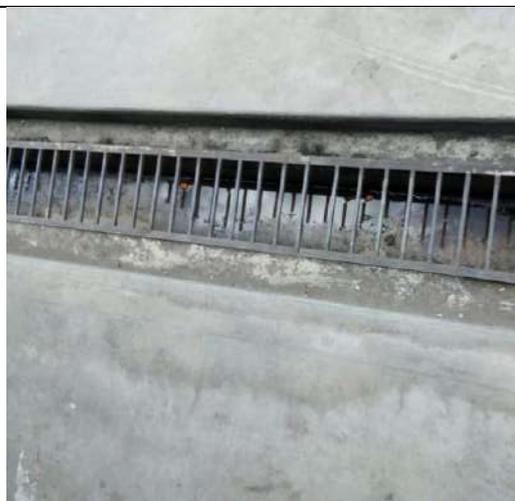
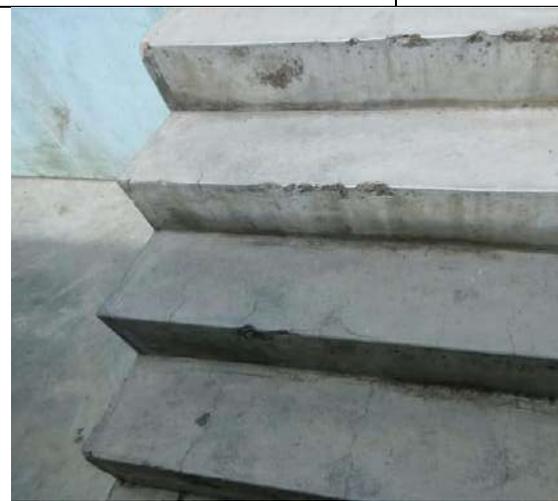
Patologías Físicas	Humedad	x
	Erosiones	
	Suciedad	x
Patologías Químicas	Eflorecencia	
	Oxidación	x
	Corrosión	x
Patologías Mecánicas	Grietas	
	Deformación	
	Fisuras	x

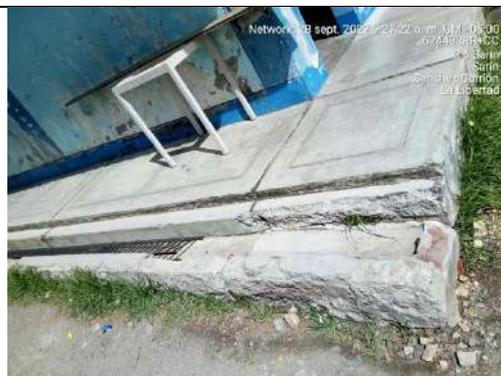
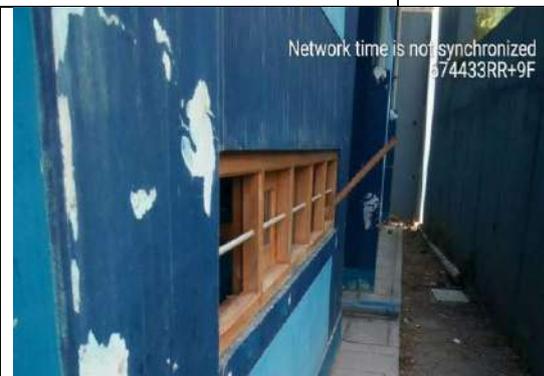
Patologías Físicas	Humedad	
	Erosiones	X
	Suciedad	X
Patologías Químicas	Eflorecencia	
	Oxidación	X
	Corrosión	X
Patologías Mecánicas	Grietas	X
	Deformación	
	Fisuras	X

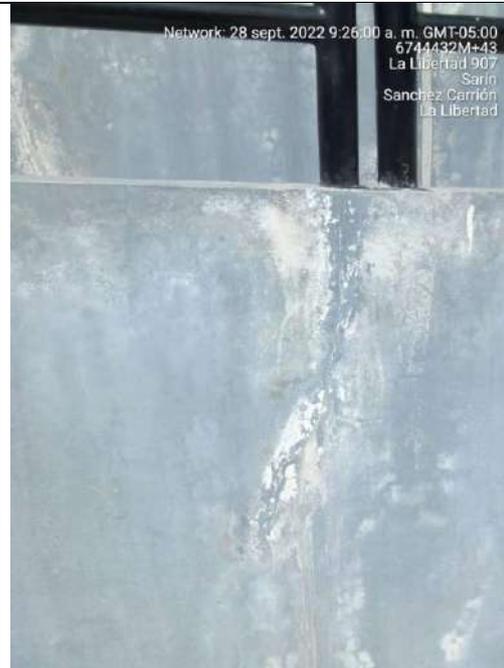
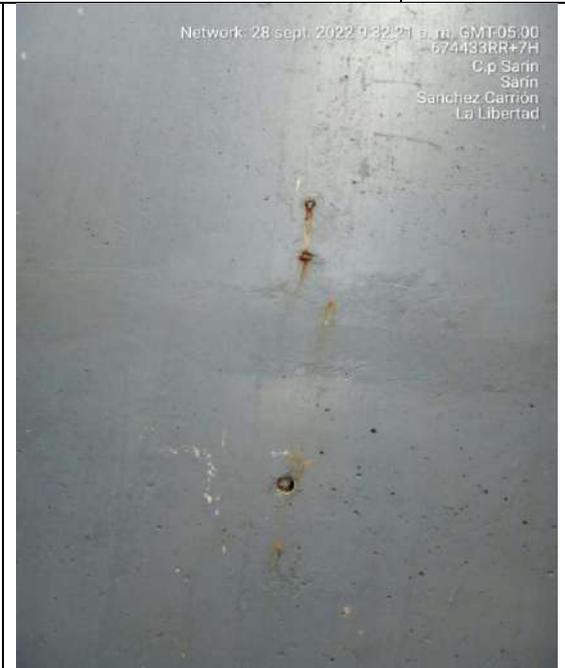
Patologías Físicas	Humedad	X
	Erosiones	
	Suciedad	
Patologías Químicas	Eflorecencia	
	Oxidación	X
	Corrosión	X
Patologías Mecánicas	Grietas	
	Deformación	
	Fisuras

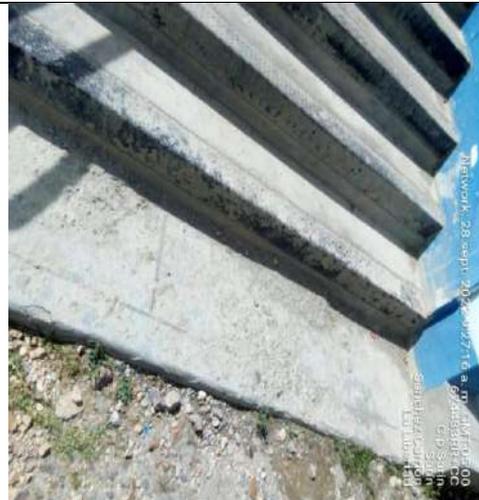
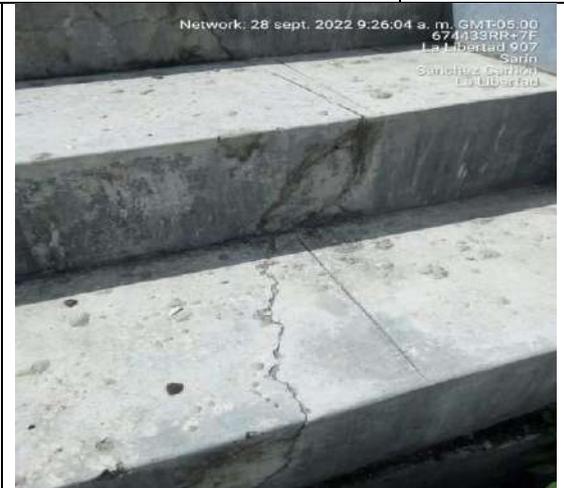
Patologías Físicas	Humedad	
	Erosiones	
	Suciedad	X
Patologías Químicas	Eflorecencia	
	Oxidación	
	Corrosión	X
Patologías Mecánicas	Grietas	X
	Deformación	
	Fisuras	X

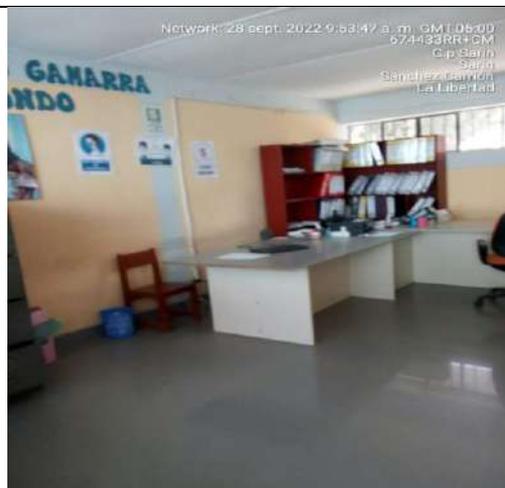
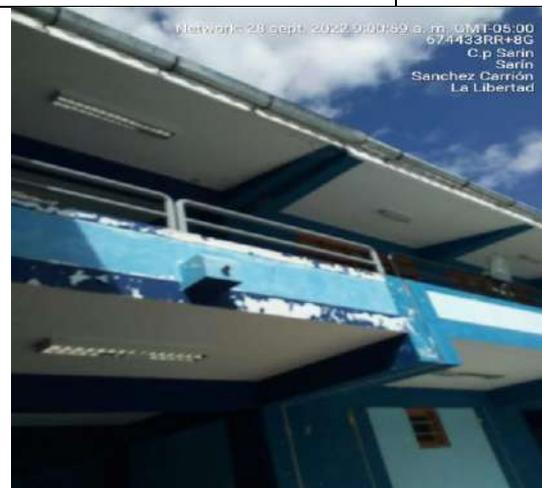
Patologías Físicas	Humedad	
	Erosiones	
	Suciedad	
Patologías Químicas	Eflorecencia	X
	Oxidación	X
	Corrosión	
Patologías Mecánicas	Grietas	
	Deformación	
	Fisuras	X
