**Tecnologías visuales para evaluar la condición del pavimento
con métodos PCI-VIZIR, en la Av. San Juan, San Luis 2022**

TESIS PARA OBTENER EL TÍTULO PROFESIONAL DE:

Ingeniero Civil

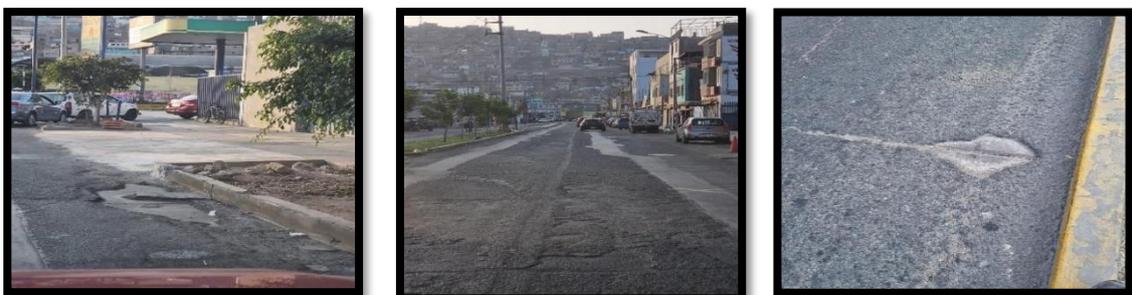
Figura 1. Tomas fotográficas de la condición de la carpeta asfáltica en vías del distrito San Luis.

Las vías se observan muy deterioradas a nivel de la carpeta asfáltica que reviste el pavimento rígido de las vías de tránsito del distrito San Luis, caracterizando el deterioro por el desgaste de dicha superficie por el uso, ambiente, humedad y falta de mantenimiento adecuado.

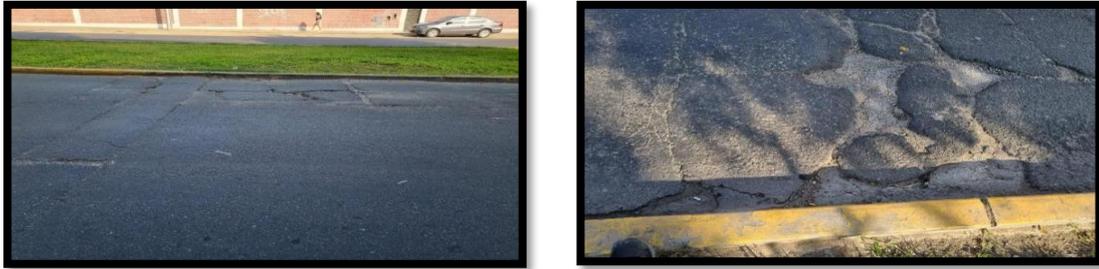
Figura 2. Grietas y corrimiento de carpeta asfáltica apreciadas en pavimento de San Luis.

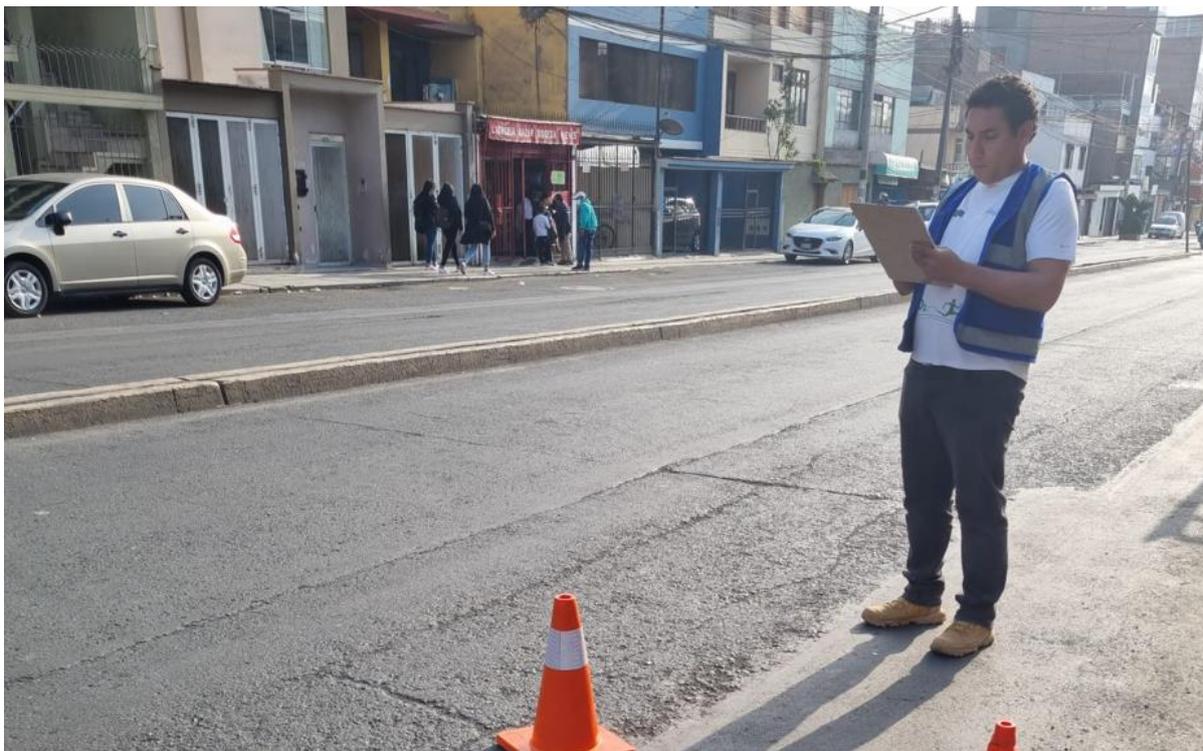
Fotografía 1. Registro de la condición de la vía de estudio.

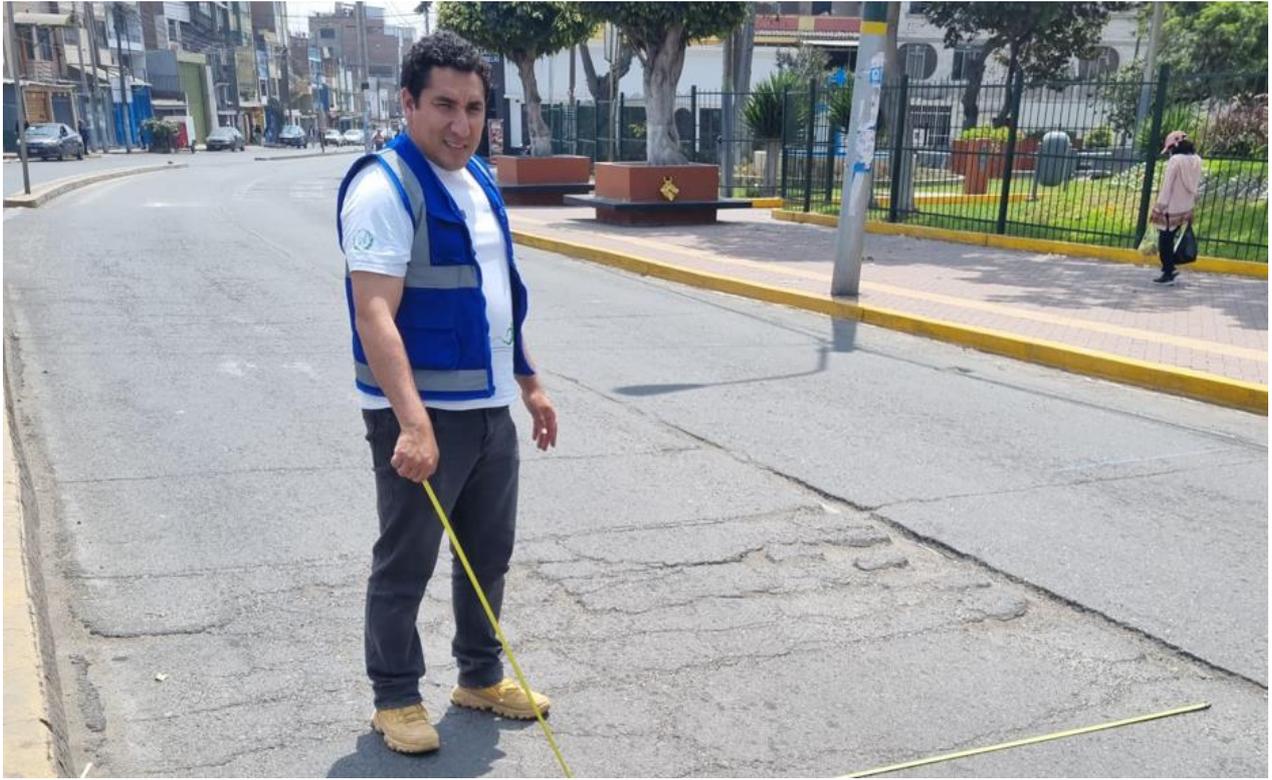
Fotografía 3. Identificación de fallas.
