Propuesta de mejoramiento del pavimento rígido mediante recapeo
asfáltico en la av. Huerta Huaraya, Puno 2022.

TESIS PARA OBTENER EL TÍTULO PROFESIONAL DE:

INGENIERO CIVIL

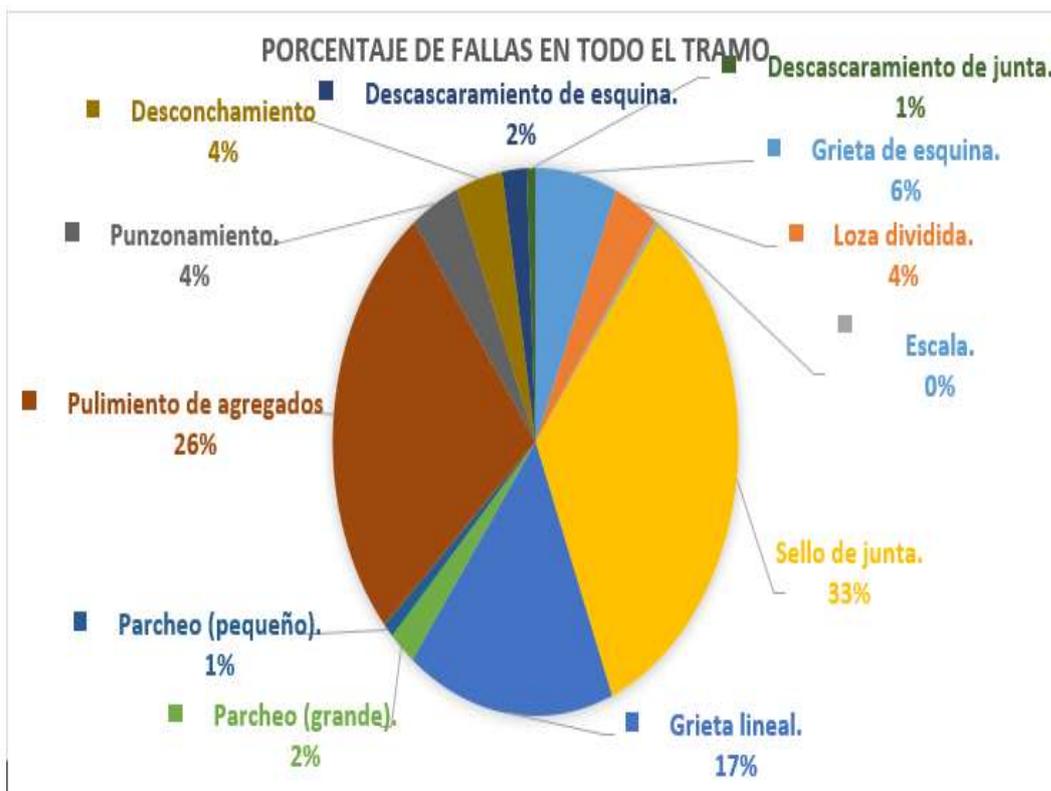
Porcentaje de fallas en todo el tramo de evaluación

En la figura 33 se aprecia el resultado del porcentaje de fallas que se encontraron en todo el tramo de la vía de estudio desde la progresiva 0+000 hasta la progresiva 0+500, a continuación, se describen las fallas con su respectivo porcentaje de incidencia; sello de junta con un valor de 33.45 %, pulimiento de agregados con un valor de 26.41 %, grieta lineal con un valor de 16.55 %, grieta de esquina con un valor de 6.51 %, punzonamiento con un valor de 3.87 %, Desconchamiento con un valor de 3.70 %, loza dividida con un valor de 3.52 %, parqueo (grande) con un valor de 2.11%, Descascaramiento de esquina con un valor de 1.94 %, parqueo (pequeño) con un valor de 0.88 %, Descascaramiento de junta con un valor de 0.70 % y escala con un valor de 0.35 %
