UNIVERSIDAD CÉSAR VALLEJO

“Propuesta de Mejoramiento del pavimento flexible utilizando el método PCI en la carretera tramo Moyobamba- C.P Alto mayo, Moyobamba, 2022”

TESIS PARA OBTENER EL TÍTULO PROFESIONAL DE:

Ingeniero civil

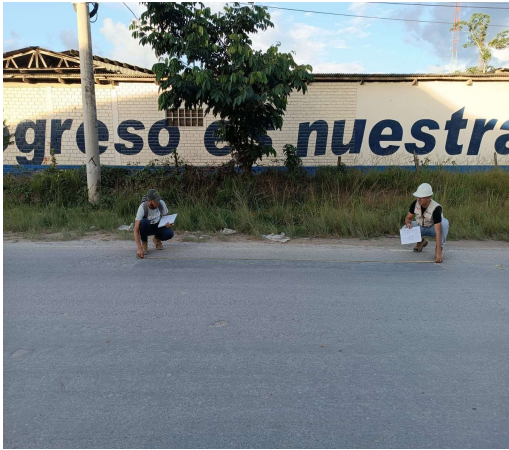
Imagen de parcheo

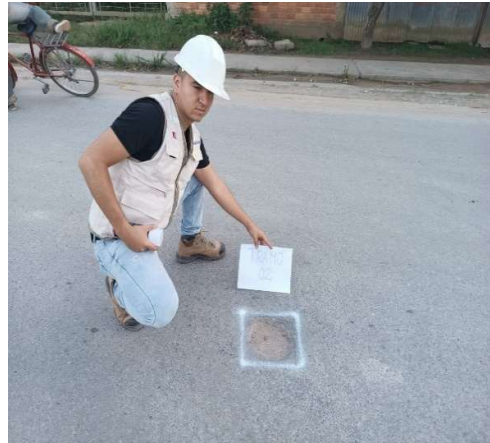
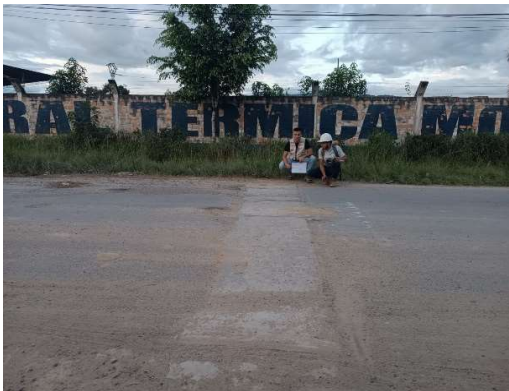
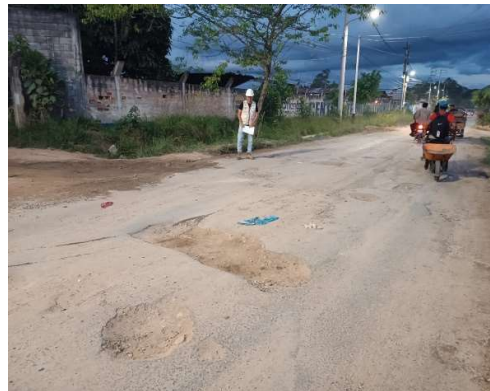
Imagen de huecos

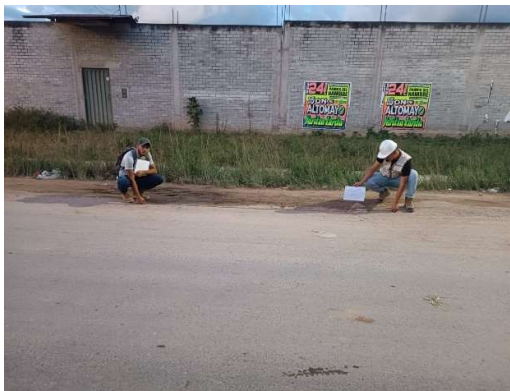
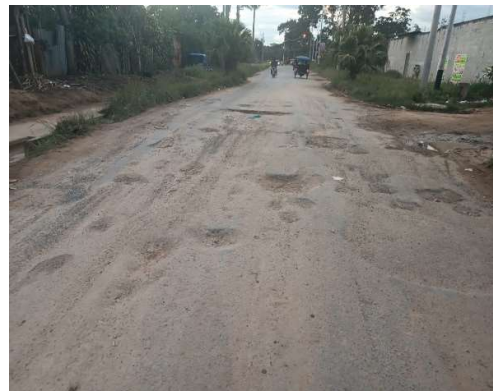
Imagen de ahuellamiento

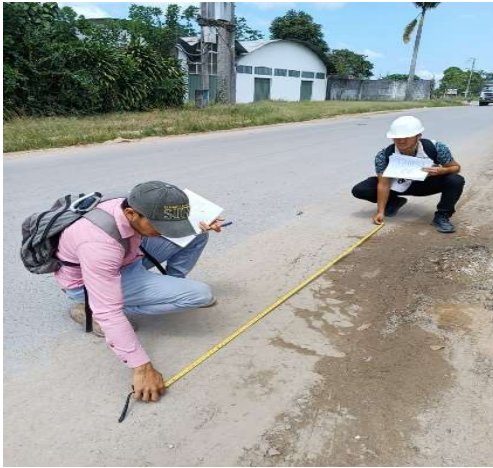
Imagen de piel de cocodrilo

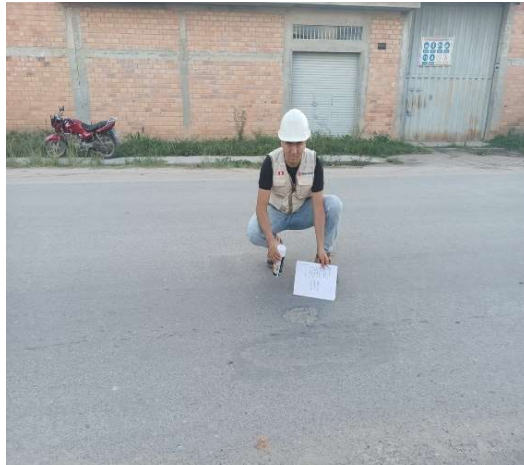
Desprendimiento de agregados

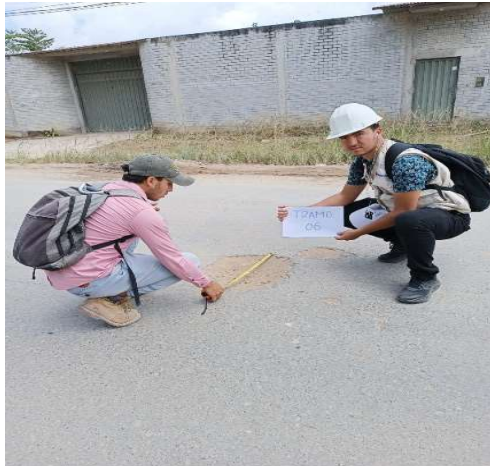
Imagen de hueco

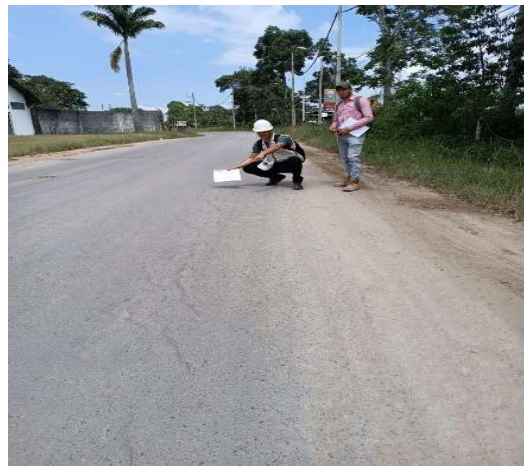
Imagen de grietas long. y transv.

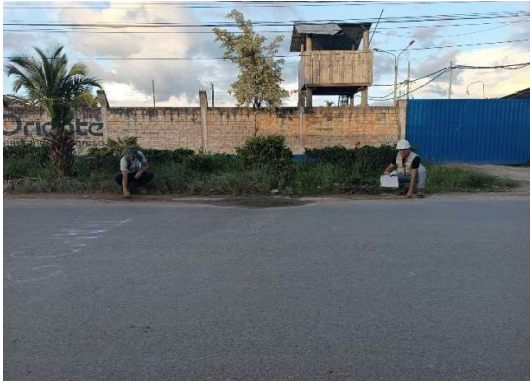
Imagen de ahuellamiento

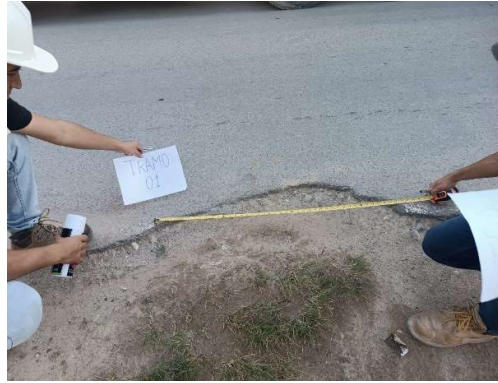
Imagen de grieta de borde

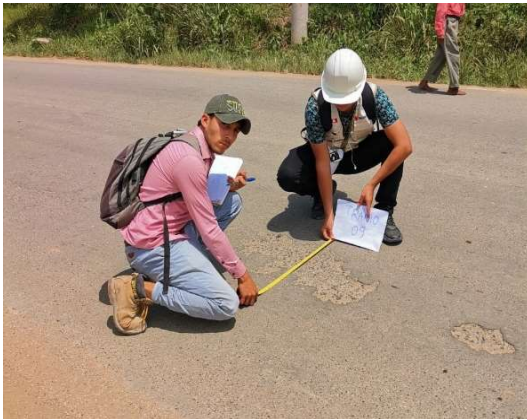
Imagen de desprendimiento de agregado

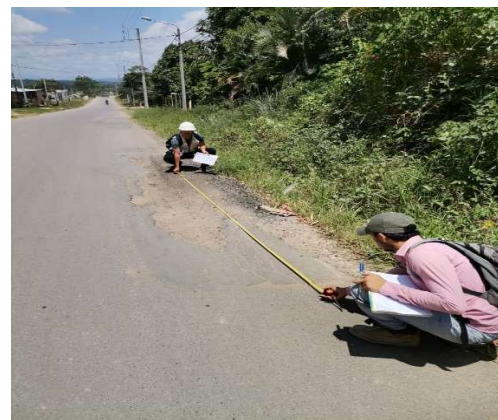
Imagen de parcheo
