Propuesta de rehabilitación y reforzamiento de la infraestructura vial para mejorar la transitabilidad vehicular y peatonal en Av. México-JLO.

TESIS PARA OBTENER EL TÍTULO PROFESIONAL DE:

UNIVERSIDAD CÉSAR VALLEJO		Proyecto de rehabilitación y reforzamiento de la infraestructura vial para mejorar la transitabilidad vehicular y peatonal en Av. México-JLO.							
NOMBRE DE LA VÍA:	Av. Mexico - Jose Leonardo Ortiz - Chiclayo

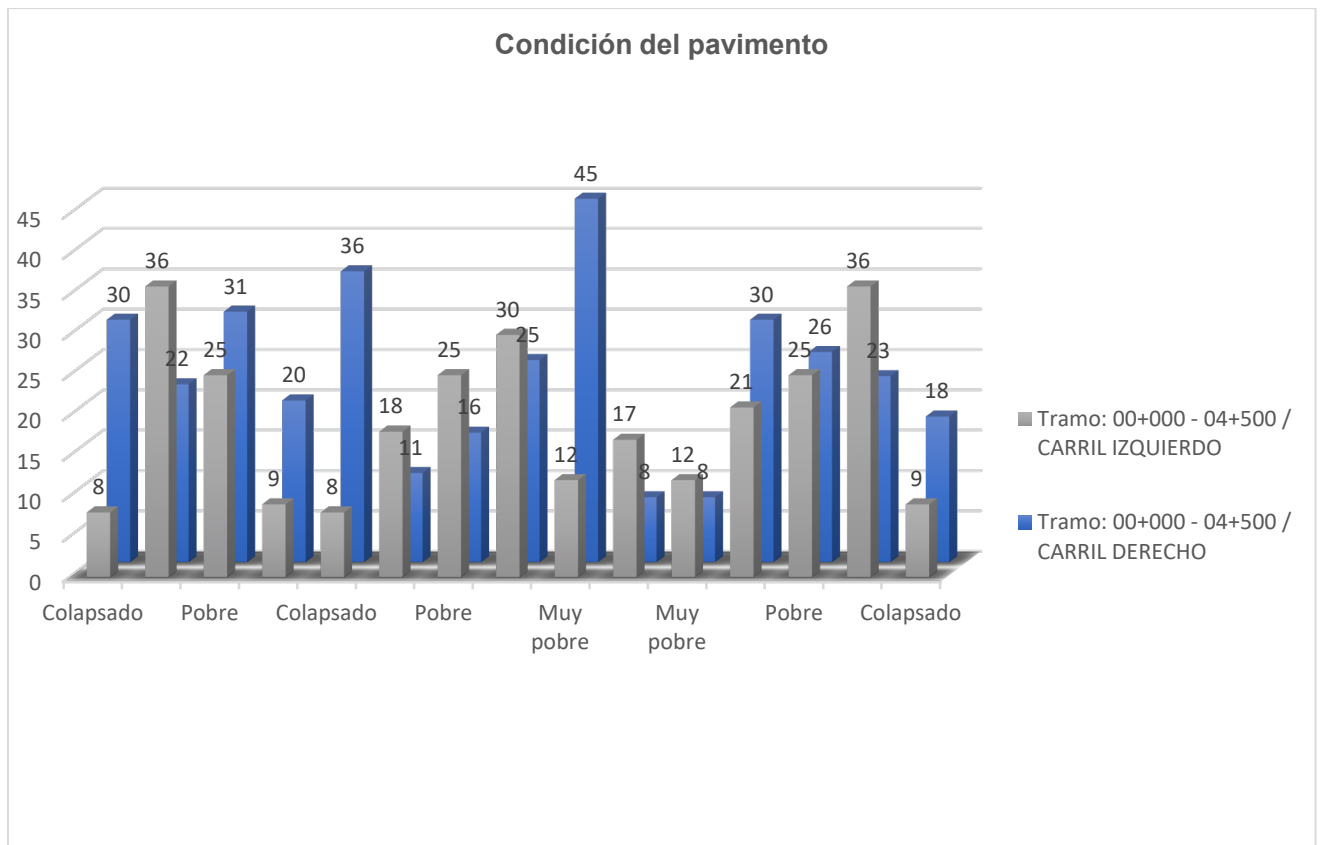
Figura 5: Índice de condición del pavimento carril derecho / izquierdo.

De acuerdo a los resultados obtenidos mediante la guía de observación brindada por la metodología PCI, la condición actual de la avenida México en el carril izquierdo presenta un índice PCI de 19 la cual se denota como condición muy pobre.

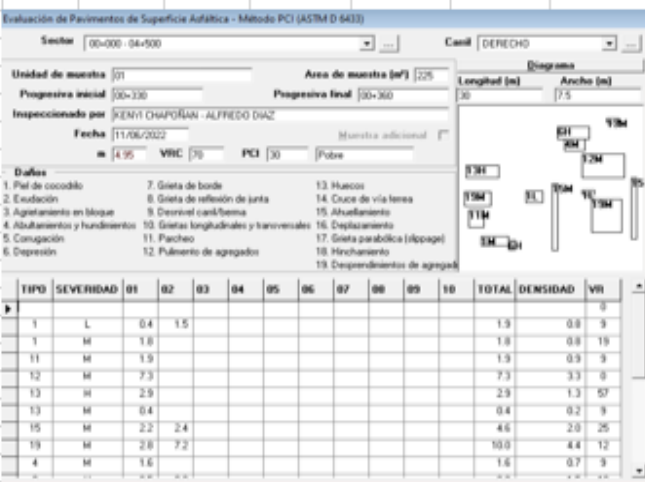
NOMBRE DE LA VÍA:	Av. Mexico - Jose Leonardo Ortiz - Chiclayo
UNIDAD DE MUESTRA:	1
PROGRESIVA INICIAL (km):	KM: 00+000
PROGRESIVA FINAL (km):	KM: 00+030
ANCHO DE VÍA (m):	7.5
AREA DE LA UNIDAD(m2):	225
EVALUADORES:	KENYI CHAPOÑAN ALFREDO DIAZ
FECHA:	11/06/2022
CARRIL	IZQUIERDO

FALL	SEVERIDAD	X (m)	Y (m)	LONGITUD (m)	ANCHO	Rangos de Calificación				
						SEVERIDADES	100 - 85	EXCELENTE		
						Low	Bajo	L	85 - 70	MUY BUENO
1	M	3.7	4	2.8	0.7	Medium	Media	M	70 - 55	BUENO
4	M	2.5	8	1.8	0.4	High	Alta	H	55 - 40	REGULAR
6	H	2.3	24	2.5	1.1				40 - 25	MALO
12	M	4.1	26	4.1	1.6				25 - 10	MUY MALO
13	H	0.2	8.4	6	1.8				10 - 0	FALLADO
13	H	4.3	17	7.8	2.6					
15	M	6.1	5.3	7	0.2					
DICE DE CONDICION DEL PAYIMENTO (PCI)				PCI =	8					
CONDICION DEL ESTADO DEL PAYIMENTO				FALLADO

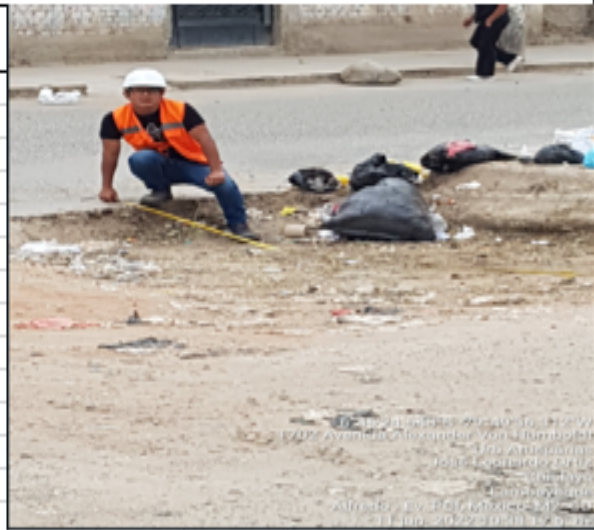
NOMBRE DE LA VIA:	Av. Mexico - Jose Leonardo Ortiz - Chiclayo
UNIDAD DE MUESTRA:	2
PROGRESIVA INICIAL (km):	KM: 00+330
PROGRESIVA FINAL (km):	KM: 00+360
ANCHO DE VIA (m):	7.5
AREA DE LA UNIDAD(m2):	225
EVALUADORES:	KENYI CHAPOÑAN ALFREDO DIAZ
FECHA:	11/06/2022
CARRIL	DERECHO

FALLA	SEVERIDAD	X (m)	Y (m)	LONGIT	ANCHO (m)
1	L	2.1	3.3	0.8	1.2
1	H	3.5	4.2	2.6	0.9
4	M	2.2	7.3	1.7	0.6
6	M	4.3	25	1.5	0.4
6	M	6.9	15.5	3.4	0.2
11	L	5.3	12.3	0.7	0.4
12	M	4.1	23	8.9	3.2
13	H	0.1	9.7	5.2	2.7
15	M	1.3	6.4	4.5	0.4

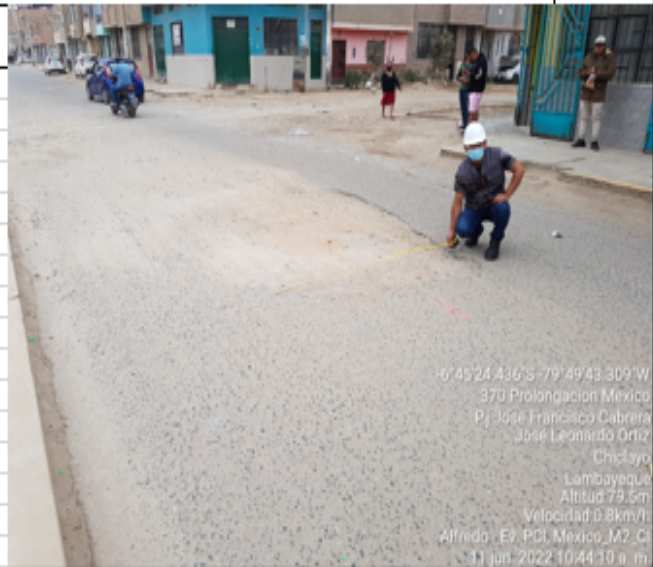
NOMBRE DE LA VIA:	Av. Mexico - Jose Leonardo Ortiz - Chiclayo
UNIDAD DE MUESTRA:	2
PROGRESIVA INICIAL (km):	KM: 00+330
PROGRESIVA FINAL (km):	KM: 00+360
ANCHO DE VIA (m):	7.5
AREA DE LA UNIDAD(m2):	225
EVALUADORES:	KENYI CHAPOÑAN ALFREDO DIAZ
FECHA:	11/06/2022
CARRIL	IZQUIERDO

FALLA	SEVERIDAD	X (m)	Y (m)	LONGITUD (m)	ANCHO	SEVERIDADES			Rangos de Calificación	
						Low	Baja	L	85 - 70	EXCELENTE
1	M	2.6	5.3	3.4	1.3	Medium	Media	M	70 - 55	BUENO
4	M	3.4	17.6	2.5	0.5	High	Alta	H	55 - 40	REGULAR
6	H	4.3	12	6.4	0.2				40 - 25	MALO
12	M	3.9	26	4.1	1.6				25 - 10	MUY MALO
11	L	5.3	11.4	1.4	0.4				10 - 0	FALLADO
13	H	1.2	12.4	1.9	1.5					
15	L	2.8	23	5.4	0.9

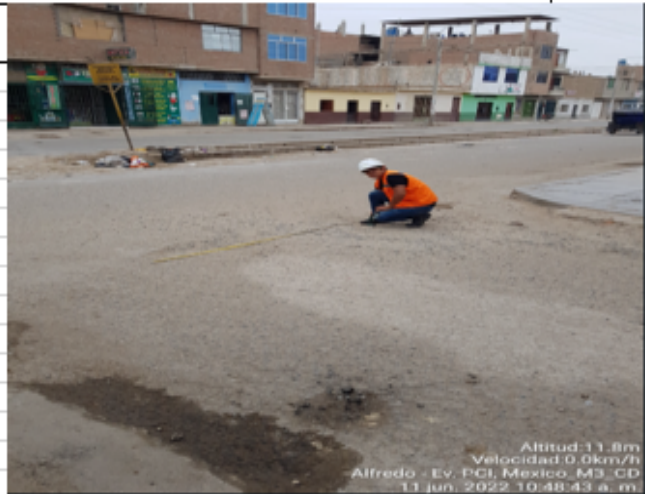
NOMBRE DE LA VÍA:	Av. Mexico - Jose Leonardo Ortiz - Chiclayo
UNIDAD DE MUESTRA:	3
PROGRESIVA INICIAL (km):	KM: 00+630
PROGRESIVA FINAL (km):	KM: 00+660
ANCHO DE VÍA (m):	7.5
AREA DE LA UNIDAD(m2):	225
EVALUADORES:	KENYI CHAPOÑAN ALFREDO DIAZ
FECHA:	11/06/2022
CARRIL	DERECHO

FALLA	SEVERIDAD	X (m)	Y (m)	LONGITUD (m)	ANCHO (m)	Rangos de Calificación				
1	L	0.7	4.4	1.8	1.1	SEVERIDADES				
1	M	2.5	13.5	1.9	0.9	Low	Baja	L	100 - 85	EXCELENTE
1	H	4	13	0.9	0.4	Medium	Medio	M	85 - 70	MUY BUENO
4	M	4.1	23	1.9	0.7	High	Alta	H	70 - 55	BUENO
6	H	3	23	2.4	1.3				55 - 40	REGULAR
6	H	1	3.9	1.7	0.4				40 - 25	MALO
11	M	0.4	8	3.2	0.5				25 - 10	MUY MALO
12	M	5.6	15	4.4	1.8				10 - 0	FALLADO
13	M	5	25	0.9	6.4					
13	H	0.4	15	2.3	1.5					
15	M	12	5	12	0.2					
15	M	3.5	4	12	0.2					
19	M	5.5	7.4	5.9	1.3					
19	M	0.3	11	2.4	1.4

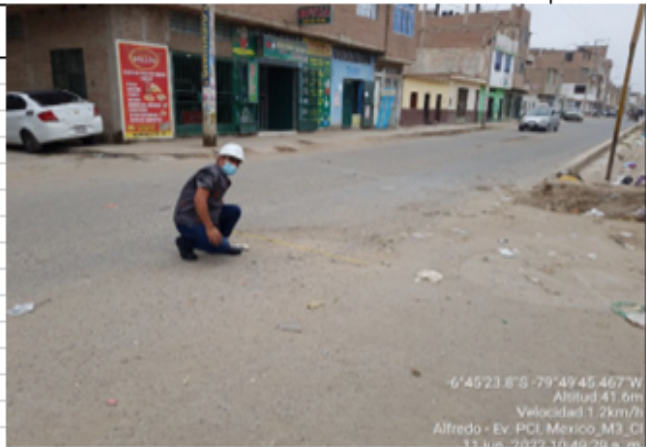
NOMBRE DE LA VÍA:	Av. Mexico - Jose Leonardo Ortiz - Chiclayo
UNIDAD DE MUESTRA:	3
PROGRESIVA INICIAL (km):	KM: 00+630
PROGRESIVA FINAL (km):	KM: 00+660
ANCHO DE VÍA (m):	7.5
AREA DE LA UNIDAD(m2):	225
EVALUADORES:	KENYI CHAPOÑAN ALFREDO DIAZ
FECHA:	11/06/2022
CARRIL	IZQUIERDO

FALLA	SEVERIDAD	X (m)	Y (m)	LONGITUD (m)	ANCHO	Rangos de Calificación				
						SEVERIDADES	100 - 85	85 - 70	70 - 55	55 - 40
1	L	1.7	19	0.7	1.4	Low	Baja	L	85 - 70	MUY BUENO
1	M	3.3	4.5	2.8	1.1	Medium	Medio	M	70 - 55	BUENO
4	M	2.1	7.3	1.9	0.6	High	Alta	H	55 - 40	REGULAR
6	M	4.1	23	1.6	0.3				40 - 25	MALO
6	M	6.9	15.5	3.4	0.2				25 - 10	MUY MALO
11	L	4	16	1	0.5				10 - 0	FALLADO
12	M	4.1	26	4.1	1.6					
13	H	5.2	4.5	2.7	1.5					
13	H	2.7	4	0.7	0.4					
15	M	2.1	12	3.9	0.5
