**UNIVERSIDAD CÉSAR VALLEJO**

**Evaluación Del Pavimento Rígido Aplicando Pavement  
Condition Index en la Carretera Avenida Centenario - Huaraz,  
2022.**

**HUARAZ – PERÚ**

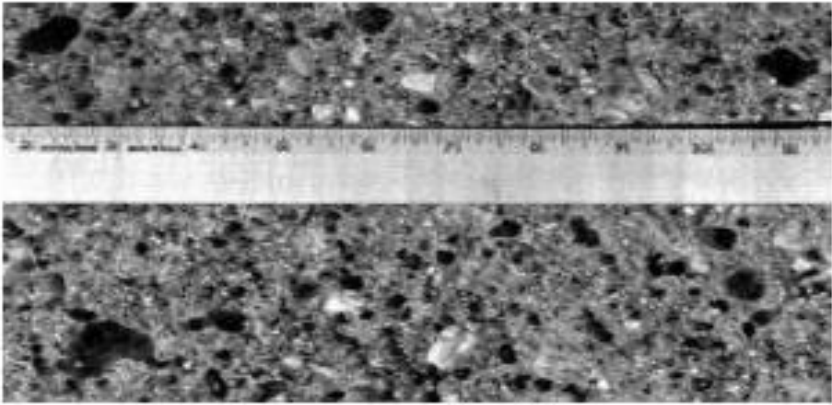
<b>TIPO DE FALLA</b>	<b>31. PULIMENTO DE AGREGADOS</b>		
<b>DESCRIPCION</b>	Se da cuando los agregados en la superficie se vuelven suaves al tacto, se reduce la adherencia con las llantas. Este daño se reporta cuando el resultado de un ensayo de resistencia al deslizamiento es bajo o ha disminuido significativamente.		
<b>CAUSAS</b>	Se da por aplicaciones repetidas de cargas del tránsito.		
<b>NIVEL DE SEVERIDAD; L: BAJO M: MEDIO H: ALTO</b>	No se define grados de severidad. En todo caso el grado de pulimento deberá ser significativo antes de incluirlo en un inventario de la condición y calificarlo como un defecto.		
<b>ASPECTO SUPERFICIAL</b>

<b>MEDIDA</b>	Presente en una losa con agregado pulido se cuenta como una losa.		
<b>OPCIONES DE REPARACION</b>	L: ranurado de la superficie, sobrecarpeta.	M: ranurado de la superficie, sobrecarpeta.	H: ranurado de la superficie, sobrecarpeta.

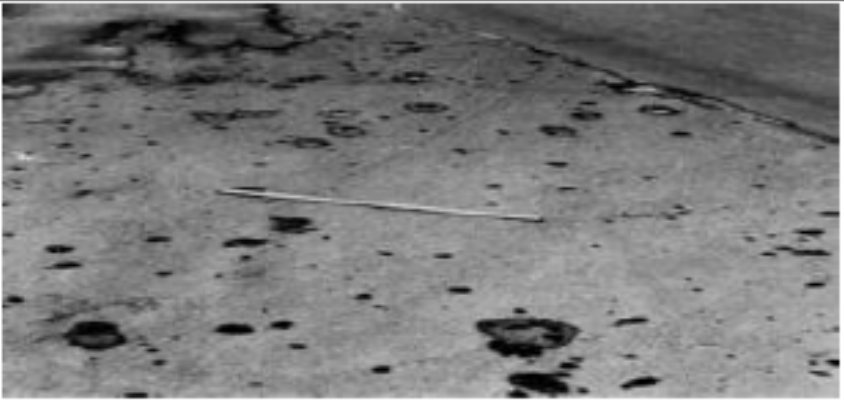
TIPO DE FALLA	32. POPOUTS		
DESCRIPCION	Es un pequeño pedazo de pavimento que se desprende con facilidad de la superficie del mismo, varían de tamaño con diámetro de 25 mm y 102 mm y en espesor de 13 mm a 51 mm		
CAUSAS	Puede ser causado por partículas blandas o fragmentos o trozos de madera rotos y desgastados por el tránsito.		
NIVEL DE SEVERIDAD; L: BAJO M: MEDIO H: ALTO	No se define grados de severidad. El popouts debe ser extenso antes que se registre como un daño. La densidad promedio debe exceder un promedio de tres por metro cuadrado en el área de la losa.		
ASPECTO SUPERFICIAL

MEDIDA	Presente en una losa con agregado pulido se cuenta como una losa.		
OPCIONES DE REPARACION	L: no se hace nada	M: no se hace nada	H: no se hace nada

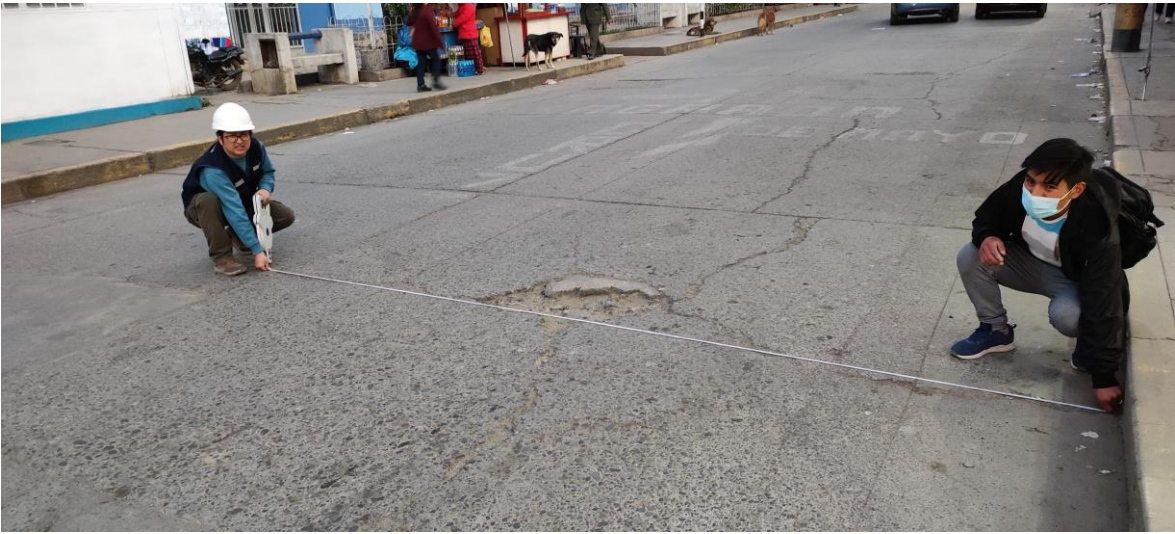
**UNIDAD DE MUESTREO 07.**

*Figura 5. Evaluación grieta lineal con severidad media (23M).*

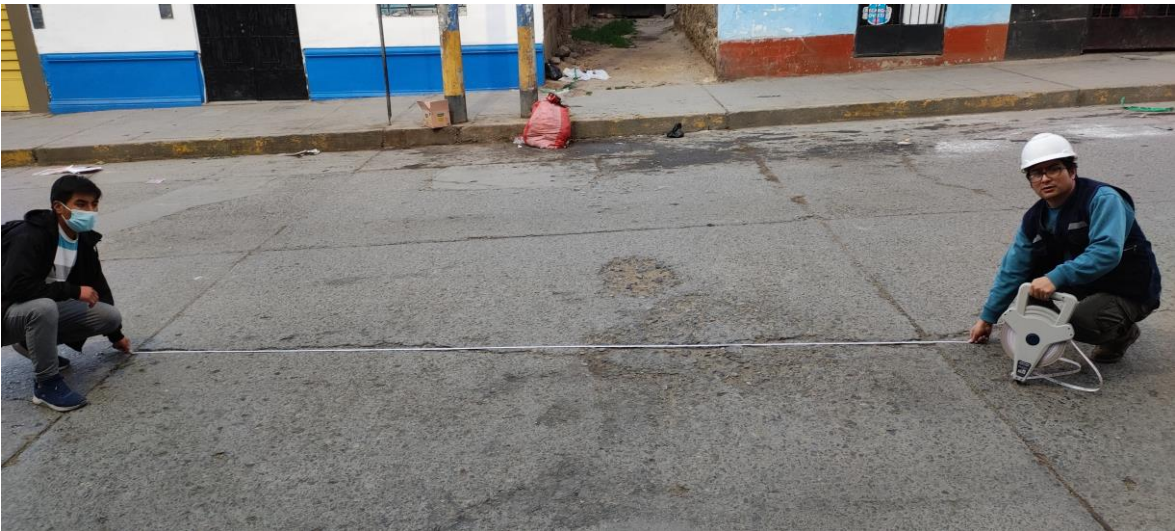
**UNIDAD DE MUESTREO 09.**

*Figura 6. Evaluación de losa dividida con severidad media (23M).*
