**FACULTAD DE INGENIERÍA Y ARQUITECTURA
ESCUELA PROFESIONAL DE INGENIERÍA CIVIL**

Evaluación de fallas del pavimento rígido mediante método
PCI , calle José de San Martín - Atahualpa - N°1 - Jacobo
Hunter - Arequipa, 2022

**TESIS PARA OBTENER EL TÍTULO PROFESIONAL DE:
Ingeniero Civil**

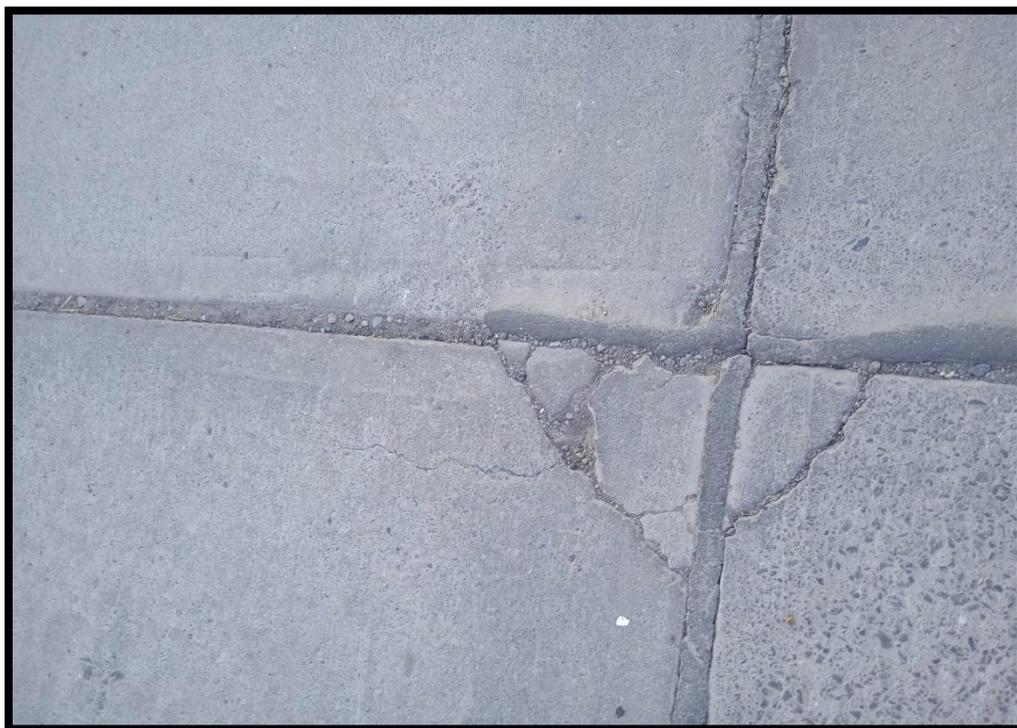
Foto N°13: Se aprecia en la fotografía el tipo de falla N°22 – Grieta de Esquina de acuerdo al método PCI de la Calle José de San Martín – Atahualpa – N°1 – Jacobo Hunter – Arequipa, 2022.

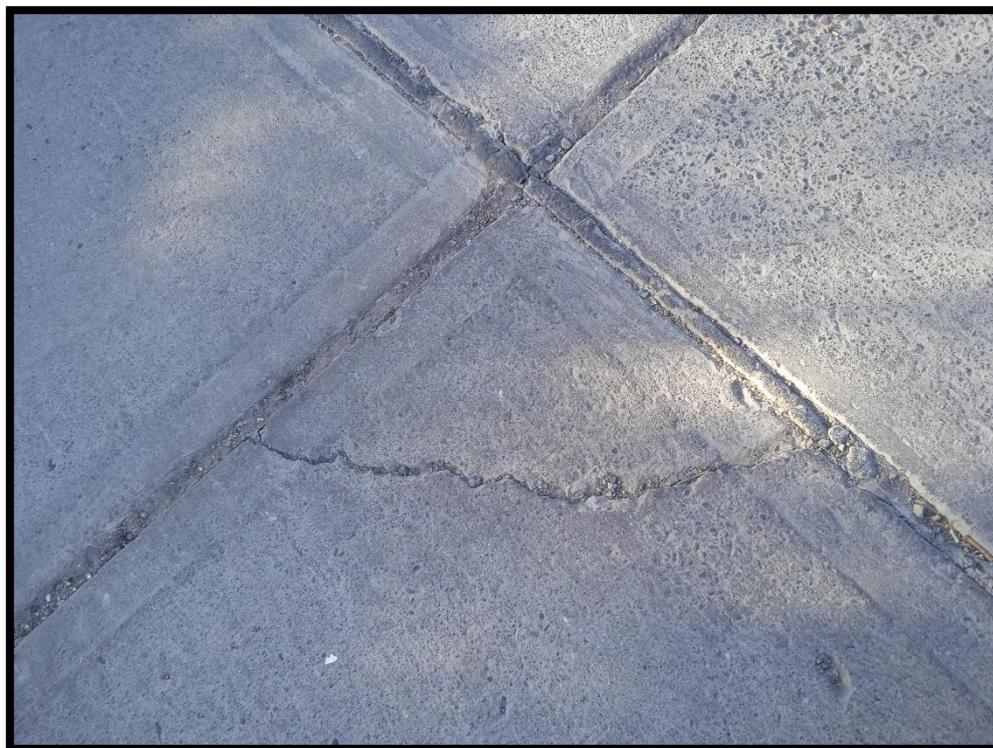
Foto N°14: Se aprecia en la fotografía el tipo de falla N°22 – Grieta de Esquina de acuerdo al método PCI de la Calle José de San Martín – Atahualpa – N°1 – Jacobo Hunter – Arequipa, 2022.

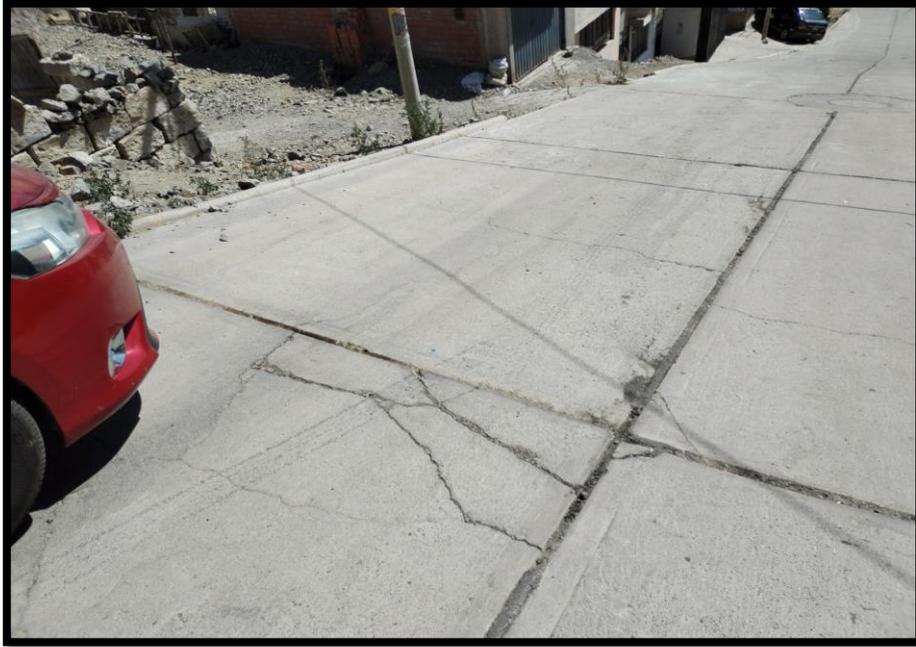
Foto N°15: Se aprecia en la fotografía el tipo de falla N°22 – Grieta de Esquina de acuerdo al método PCI de la Calle José de San Martín – Atahualpa – N°1 – Jacobo Hunter – Arequipa, 2022.

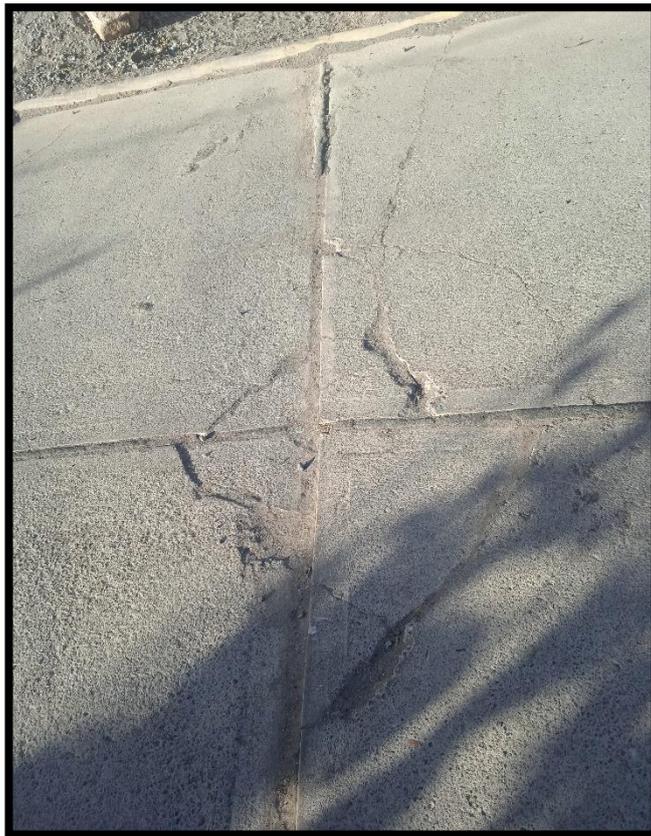
Foto N°16: Se aprecia en la fotografía el tipo de falla N°22 – Grieta de Esquina de acuerdo al método PCI de la Calle José de San Martín – Atahualpa – N°1 – Jacobo Hunter – Arequipa, 2022.

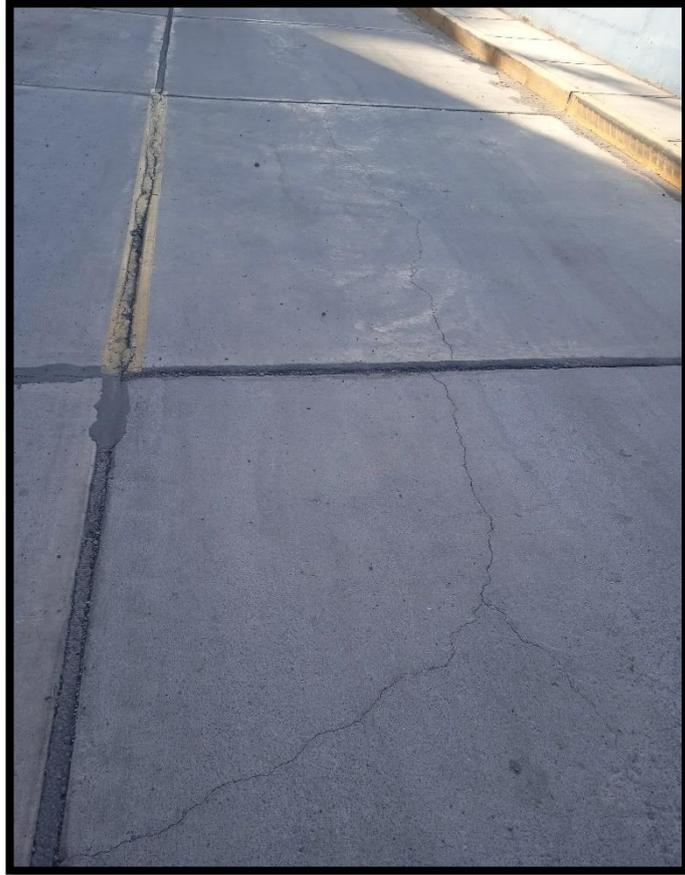
Foto N°17: Se aprecia en la fotografía el tipo de falla N°23 – Losa Dividida de acuerdo al método PCI de la Calle José de San Martín – Atahualpa – N°1 – Jacobo Hunter – Arequipa, 2022.

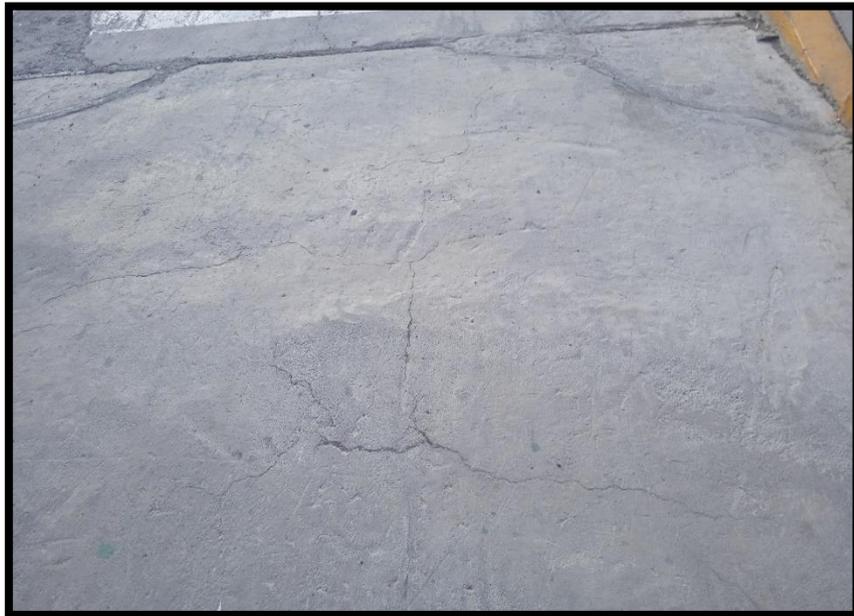
Foto N°18: Se aprecia en la fotografía el tipo de falla N°23 – Losa Dividida de acuerdo al método PCI de la Calle José de San Martín – Atahualpa – N°1 – Jacobo Hunter – Arequipa, 2022.

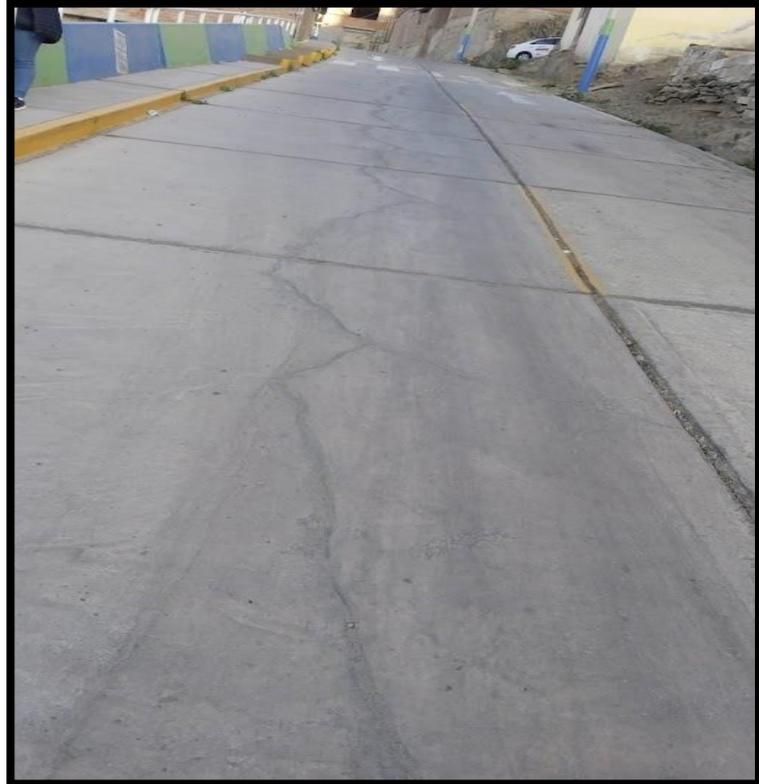
Foto N°19: Se aprecia en la fotografía el tipo de falla N°23 – Losa Dividida de acuerdo al método PCI de la Calle José de San Martín – Atahualpa – N°1 – Jacobo Hunter – Arequipa, 2022.

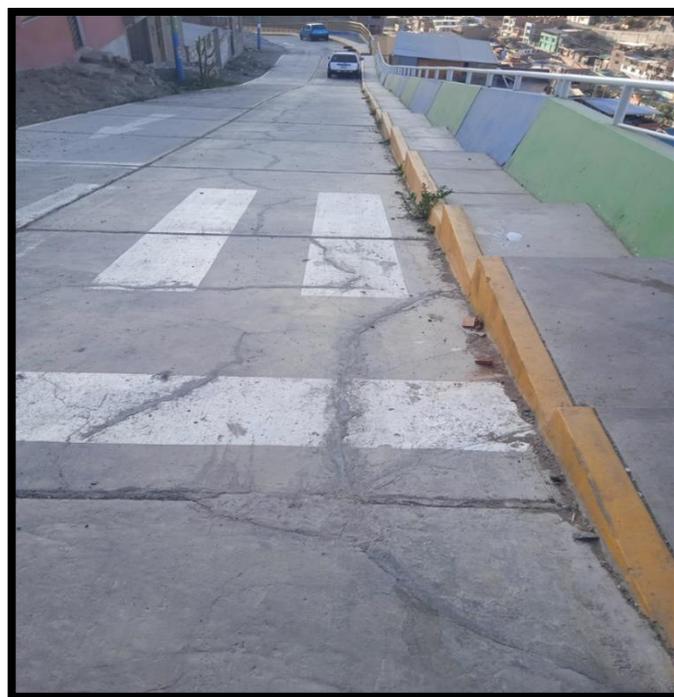
Foto N°20: Se aprecia en la fotografía el tipo de falla N°23 – Losa Dividida de acuerdo al método PCI de la Calle José de San Martín – Atahualpa – N°1 – Jacobo Hunter – Arequipa, 2022.

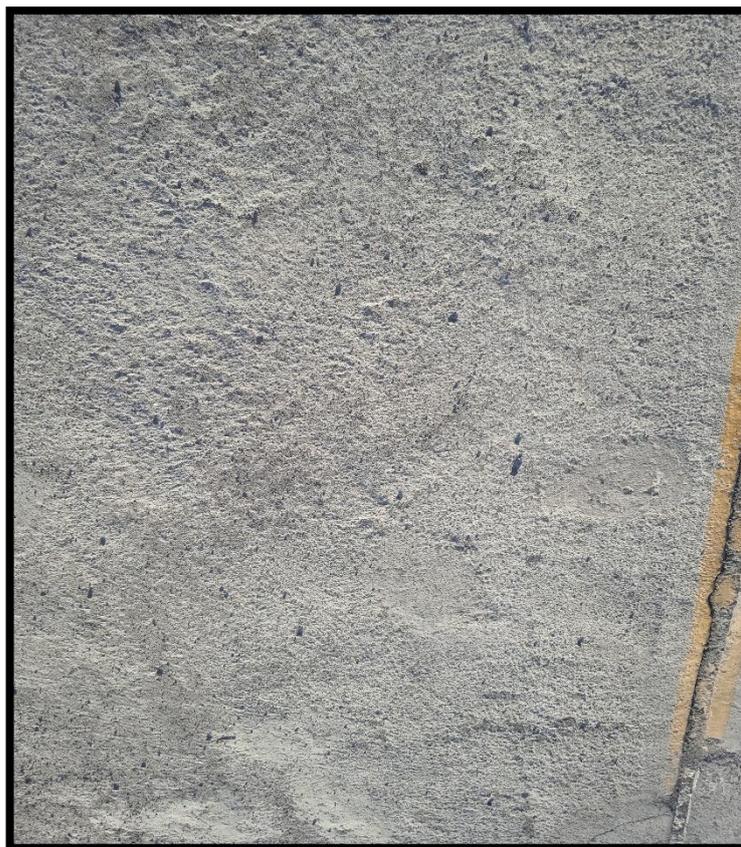
Foto N°21: Se aprecia en la fotografía el tipo de falla N°31 – Pulimento de Agregado, de acuerdo al método PCI de la Calle José de San Martín – Atahualpa – N°1 – Jacobo Hunter – Arequipa, 2022.

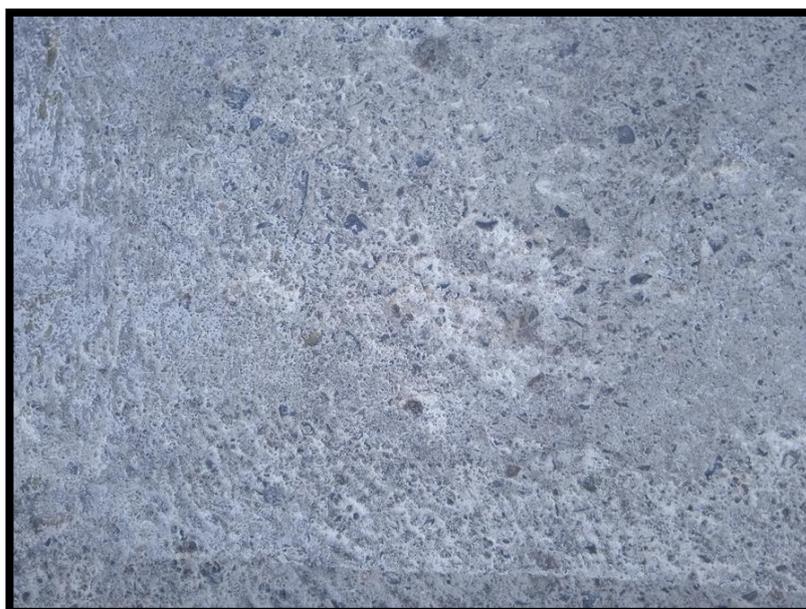
Foto N°22: Se aprecia en la fotografía el tipo de falla N°31 – Pulimento de Agregado, de acuerdo al método PCI de la Calle José de San Martín – Atahualpa – N°1 – Jacobo Hunter – Arequipa, 2022.

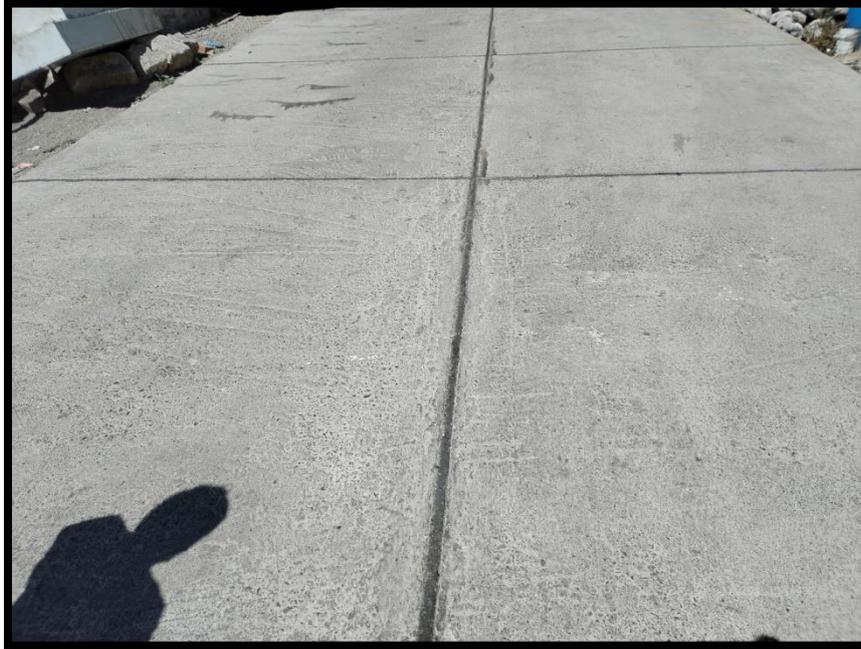
Foto N°23: Se aprecia en la fotografía el tipo de falla N°31 – Pulimento de Agregado, de acuerdo al método PCI de la Calle José de San Martín – Atahualpa – N°1 – Jacobo Hunter – Arequipa, 2022.

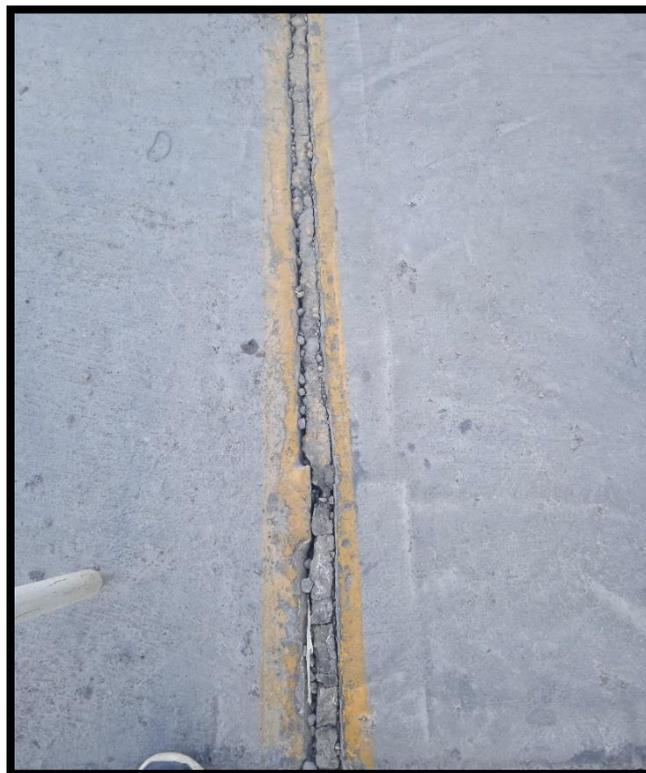
Foto N°24: Se aprecia en la fotografía el tipo de falla N°39 – Descascaramiento de Junta, de acuerdo al método PCI de la Calle José de San Martín – Atahualpa – N°1 – Jacobo Hunter – Arequipa, 2022.

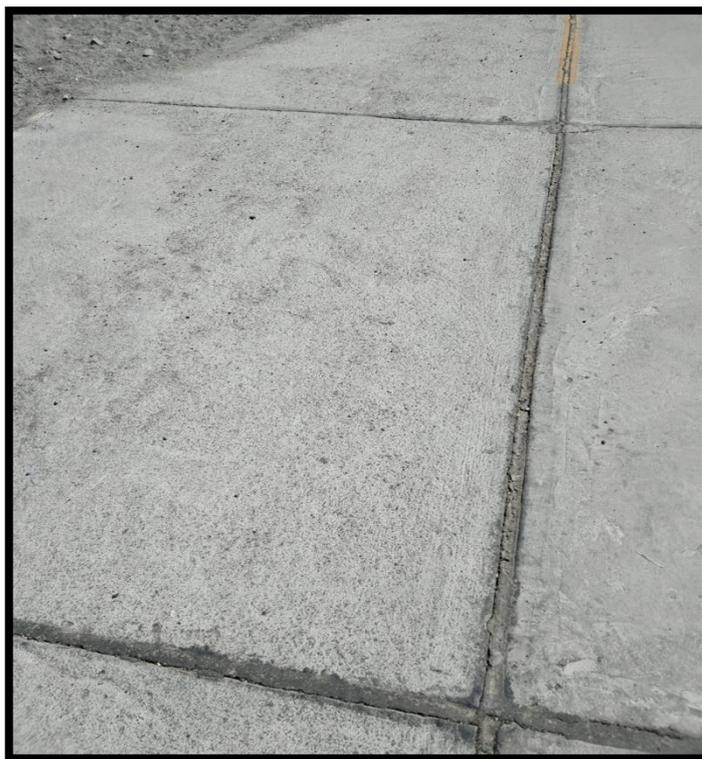
Foto N°25: Se aprecia en la fotografía el tipo de falla N°39 – Descascaramiento de Junta, de acuerdo al método PCI de la Calle José de San Martín – Atahualpa – N°1 – Jacobo Hunter – Arequipa, 2022.

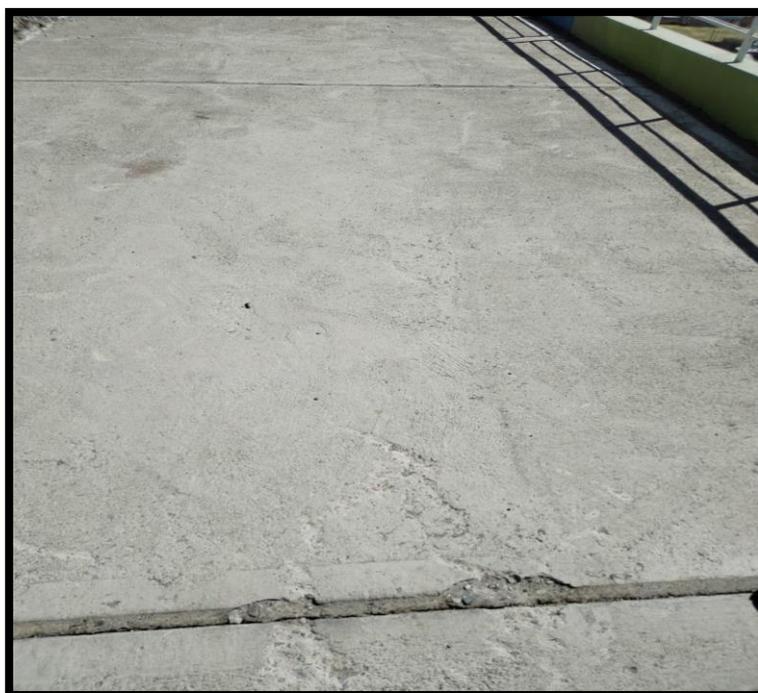
Foto N°26: Se aprecia en la fotografía el tipo de falla N°39 – Descascaramiento de Junta, de acuerdo al método PCI de la Calle José de San Martín – Atahualpa – N°1 – Jacobo Hunter – Arequipa, 2022.
