UNIVERSIDAD CÉSAR VALLEJO

**Vulnerabilidad Sísmica en Domicilios del Barrio 4 del Sector Alto
Trujillo, el Porvenir, Trujillo, La Libertad**

TESIS PARA OBTENER EL TÍTULO PROFESIONAL DE: Ingeniero Civil

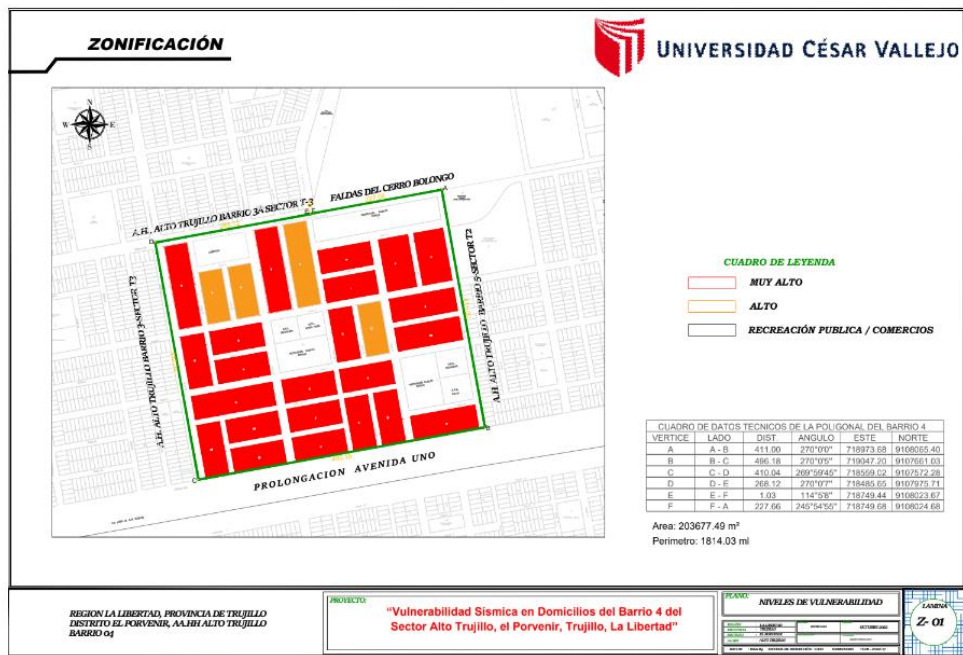
Figura 25. MAPA DE VULNERABILIDAD SISMICA DEL BARRIO 04

Los datos que arroja el plano de vulnerabilidad, representan el color ROJO a un nivel muy alto de vulnerabilidad y el color NARANJA a un nivel alto de vulnerabilidad.
