**Evaluación de viviendas de concreto armado en el Asentamiento
Humano Primavera, Distrito La Esperanza – Provincia Trujillo - La
Libertad – 2022**

**TESIS PARA OBTENER EL TÍTULO PROFESIONAL DE
INGENIERO CIVIL**

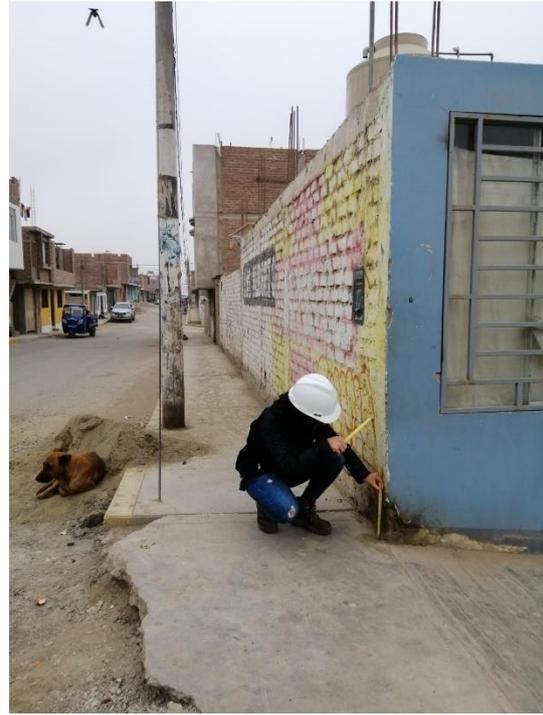
Se observa en la imagen, grieta originada en la columna, y el acero oxidado por sales acidas de animales.

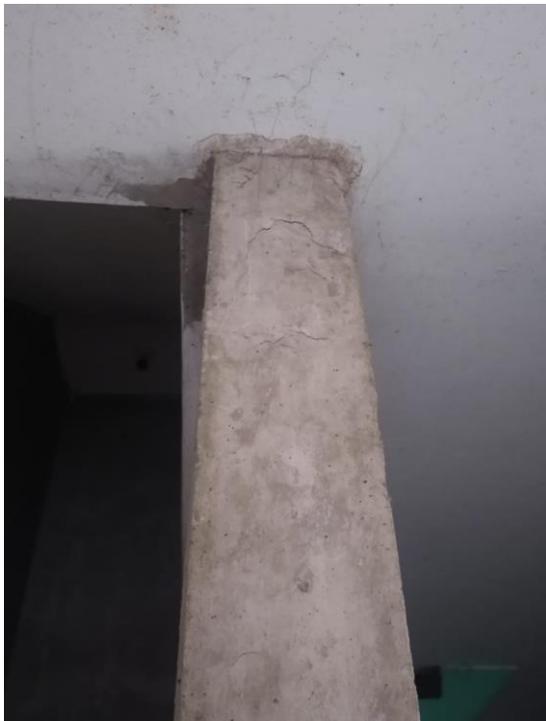
Se observa en la imagen una columna mal colocada por falta de conocimientos técnicos.

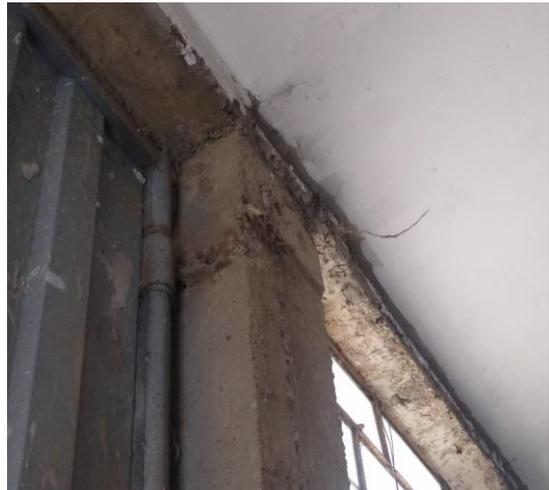
Se observa en la imagen el error de soldar los marcos de la puerta a la columna donde esto origina grietas.

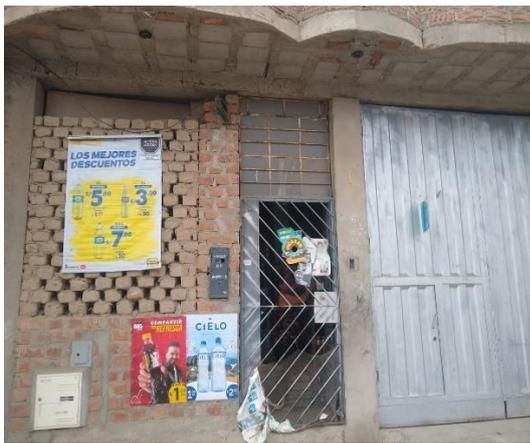
Se observa en la imagen la vivienda de concreto armado que tiene patologías.

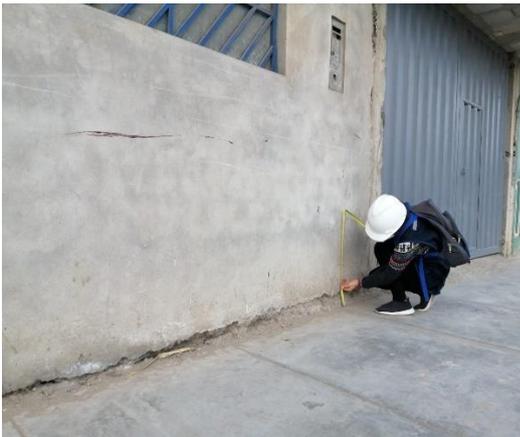
Se observa en la imagen una grieta de 2 m de anchoy 10 cm de ancho que se origino por la humedad.

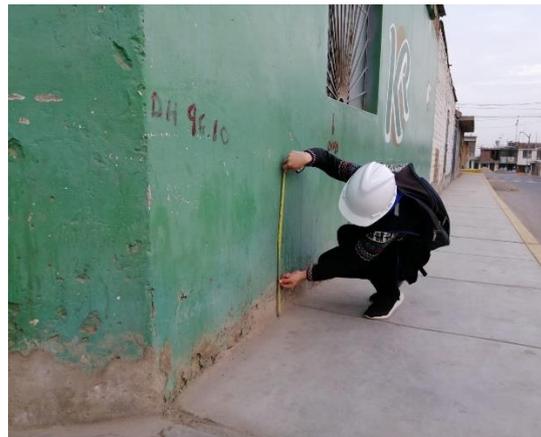
Se observa en la imagen Humedad en el sobrecimiento y desprendimiento de pintura.
