Análisis comparativo del pavimento según el método PCI, VIZIR y MTC en la urbanización Paseo del Mar, Nuevo Chimbote – 2022

**TESIS PARA OBTENER EL TÍTULO PROFESIONAL DE:**

**Ingeniero Civil**

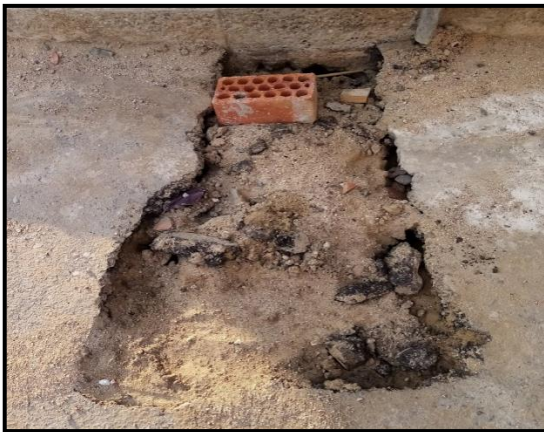
**FOTO 04: Fallas del Pavimento Flexible**

Hueco

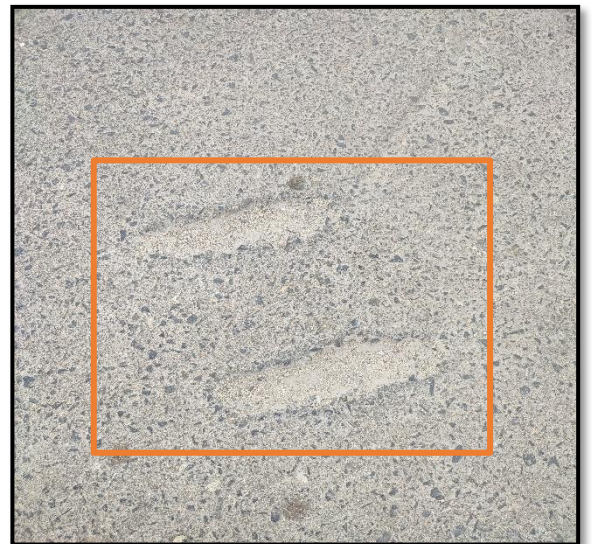
Desprendimiento  
de Agregados

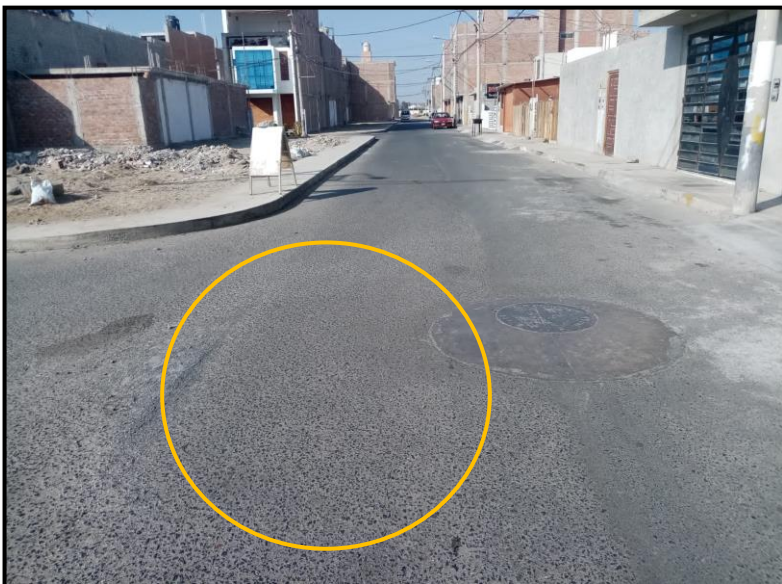
Ahuellamiento

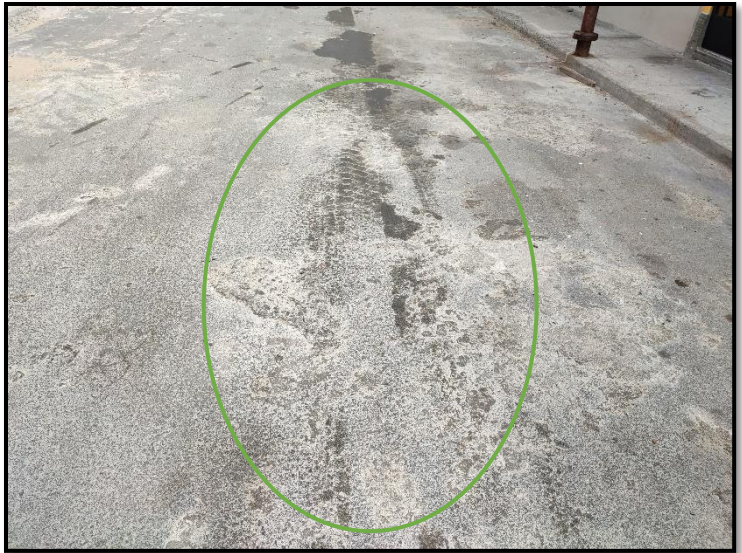
Abultamiento

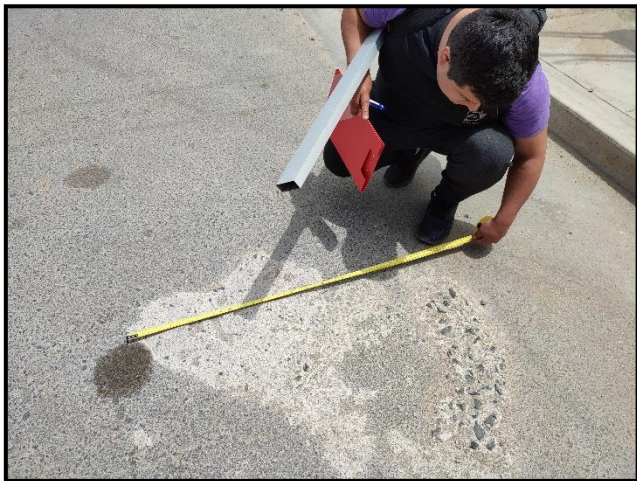
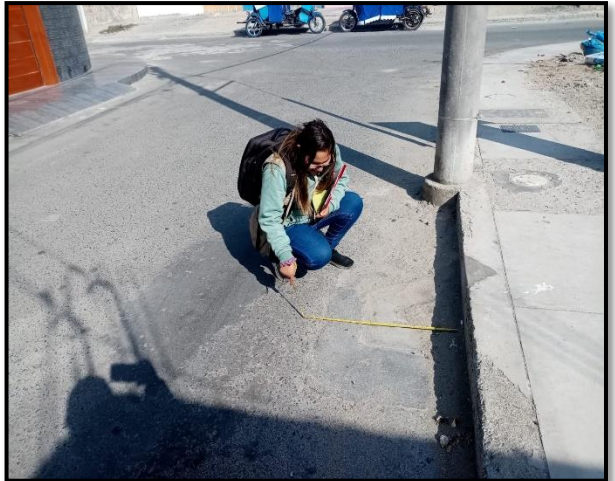
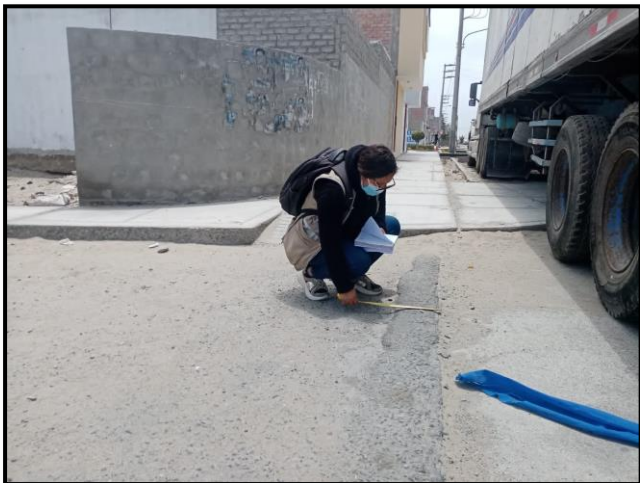
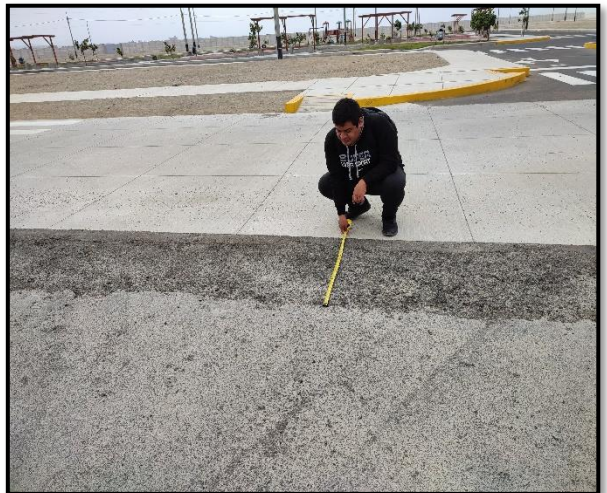
FOTO 05: Medición de las fallas visualizadas
