UNIVERSIDAD CÉSAR VALLEJO

**FACULTAD DE INGENIERÍA Y ARQUITECTURA
ESCUELA PROFESIONAL DE INGENIERÍA CIVIL**

**Patologías del concreto armado del reservorio en el sector
Melendrez, Áncash 2022**

**TESIS PARA OBTENER EL TÍTULO PROFESIONAL DE:
Ingeniera Civil**

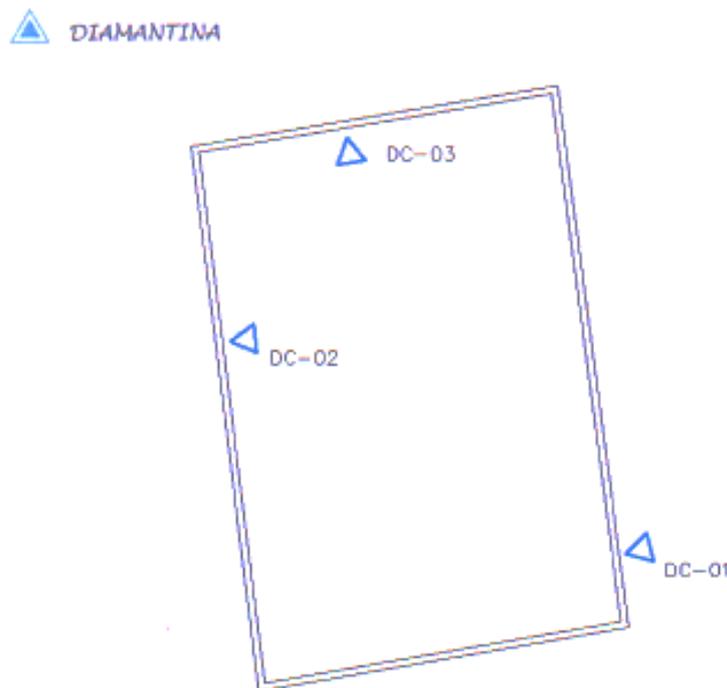
✓ **Ubicación de los ensayos in situ con diamantina**

Las siguientes figuras muestran la ubicación de los principales puntos de extracción de núcleos de concreto in situ mediante el método de la diamantina. En anexos se presentan los planos de ubicación a mayor escala, para verificar los puntos investigados.

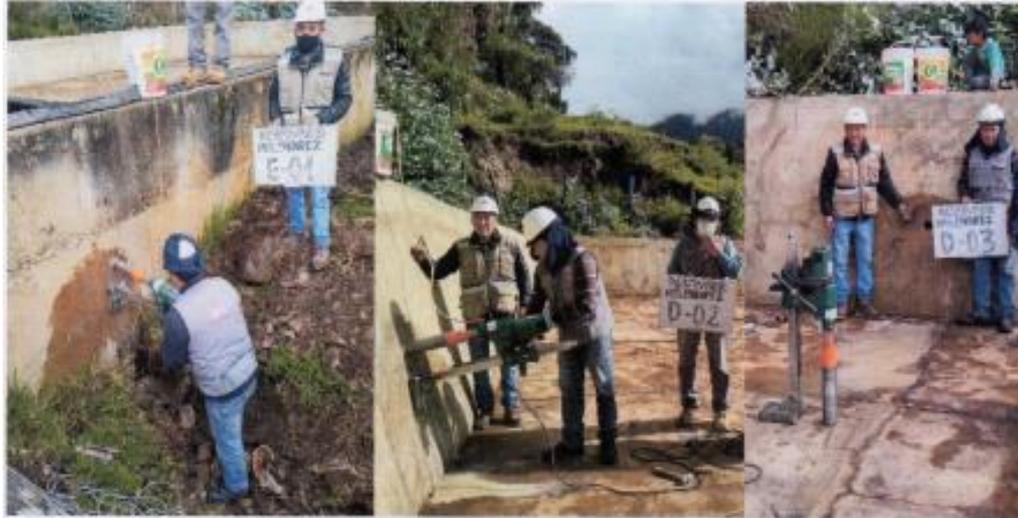
Se realizaron las pruebas con la toma de datos respectiva. Los siguientes valores de resistencia a la compresión del concreto, se tienen de las pruebas realizadas mediante el método del esclerómetro:

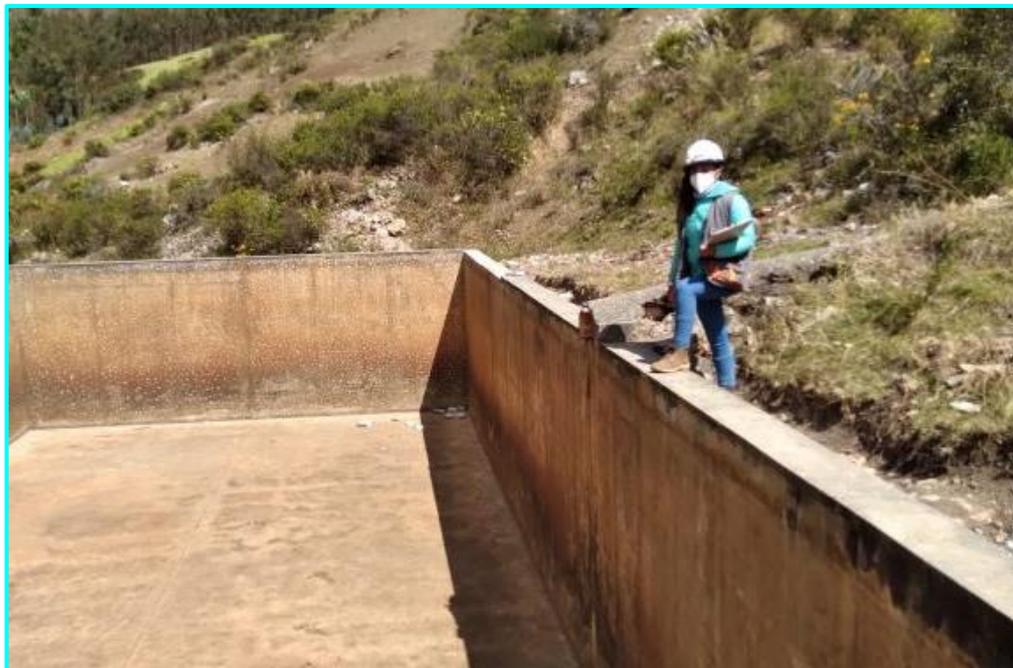
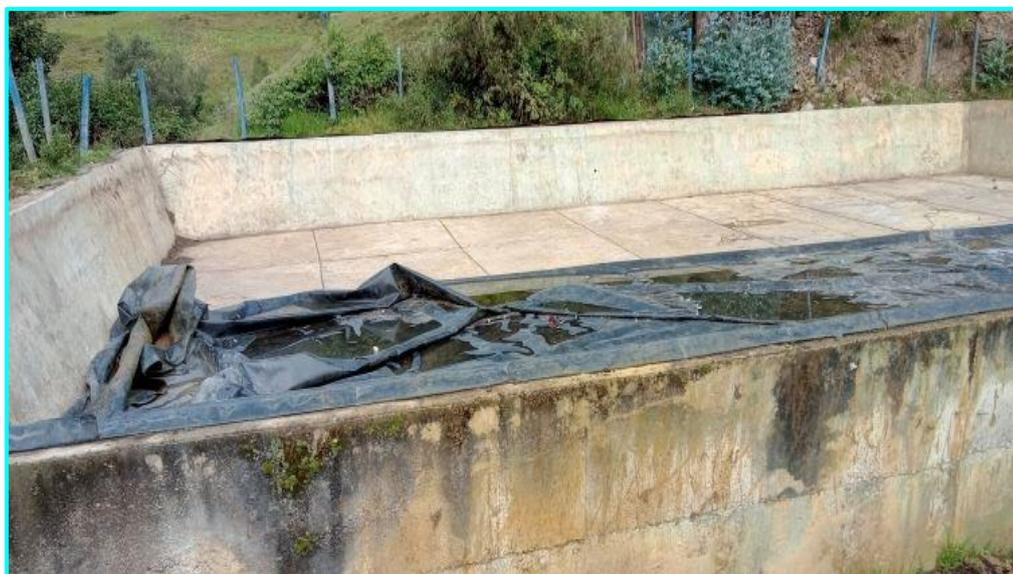
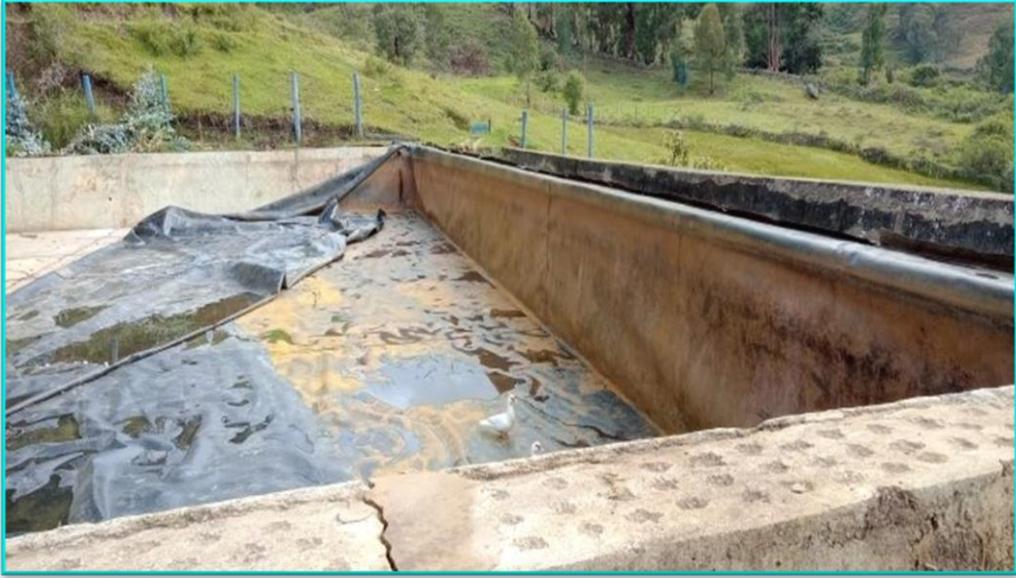
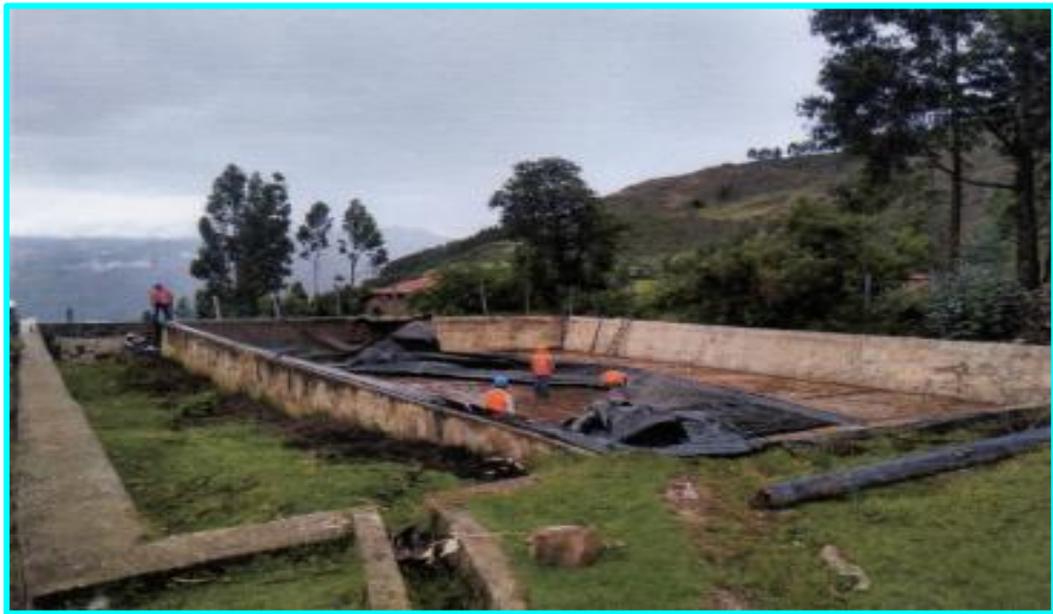
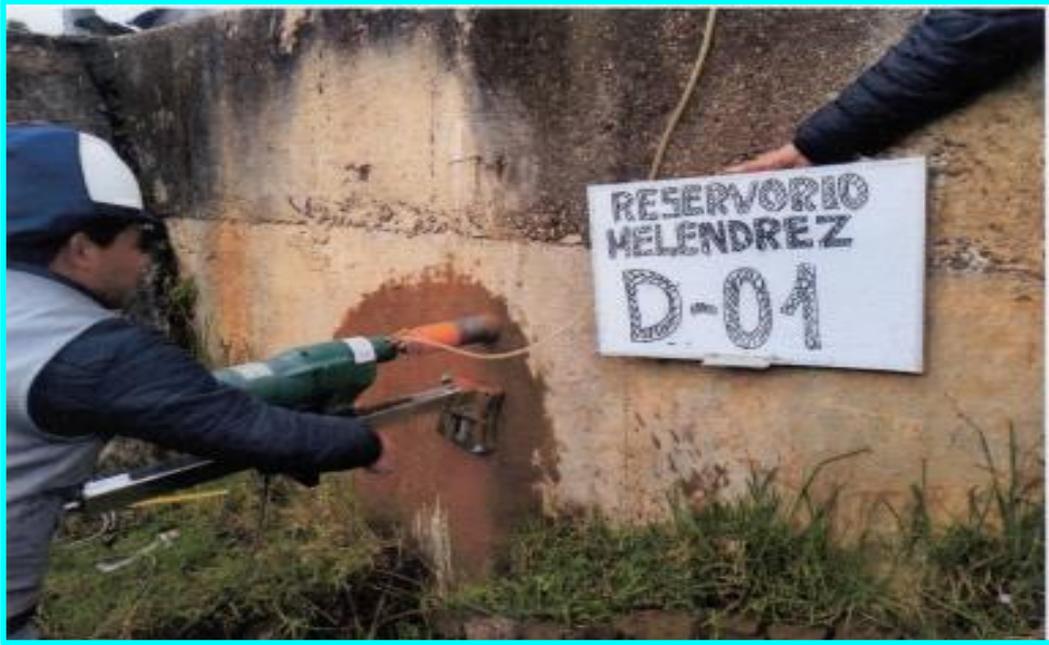
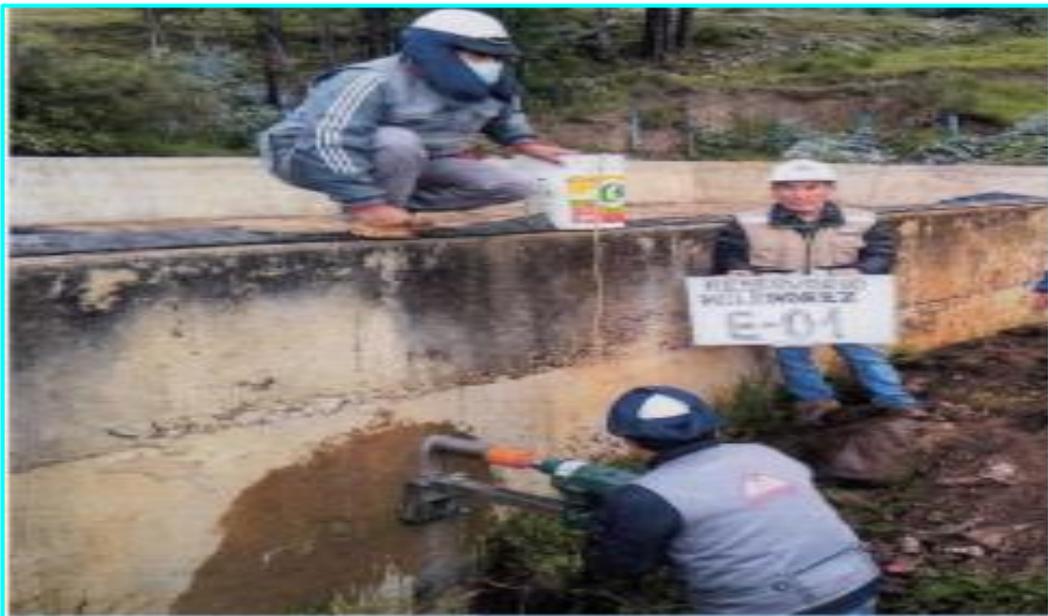
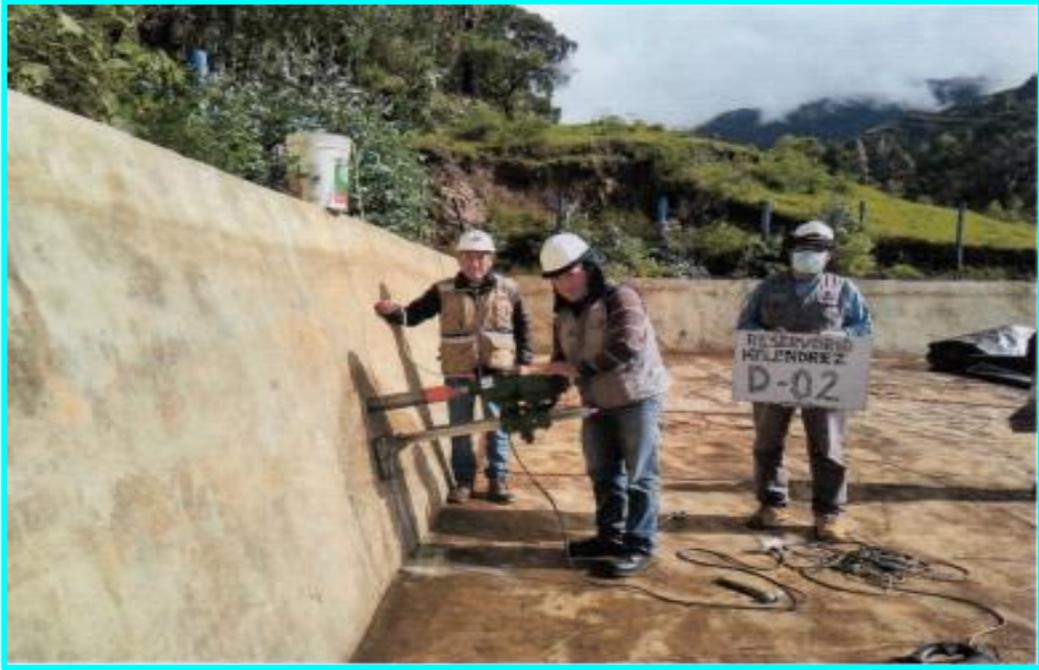
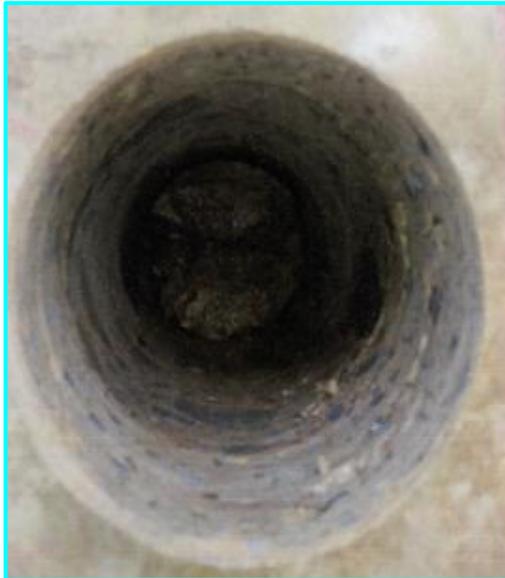
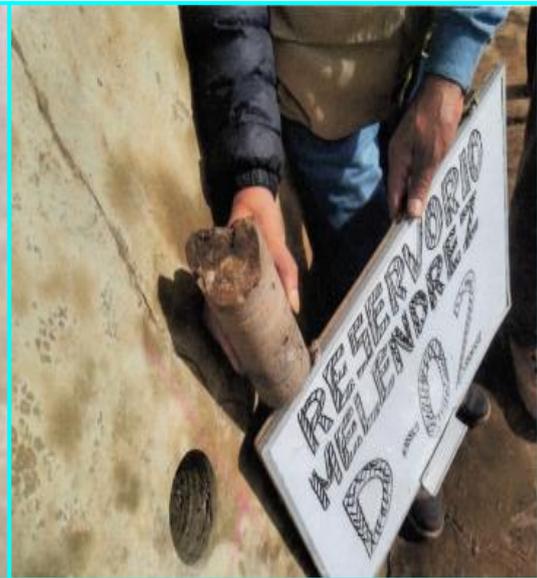
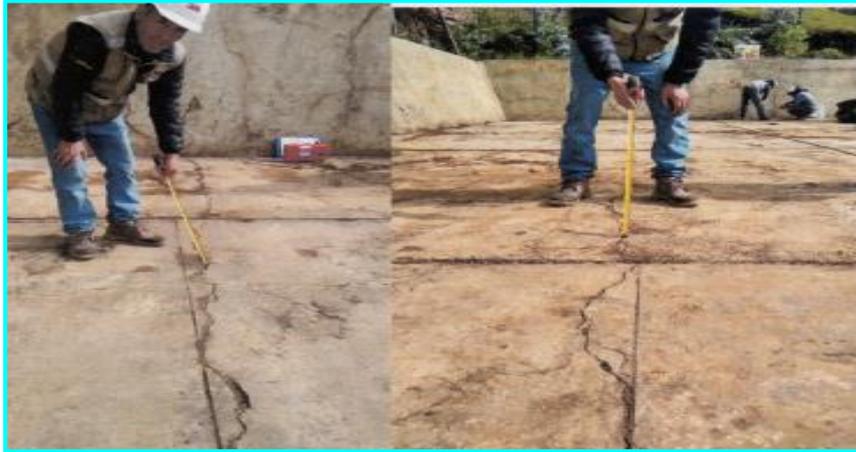
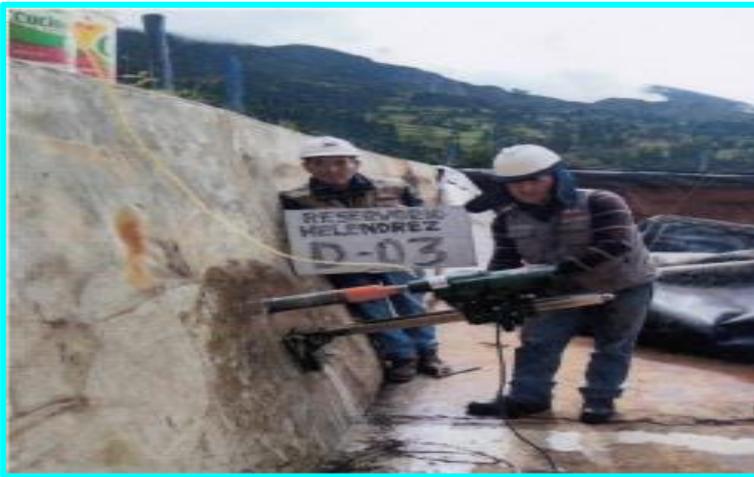
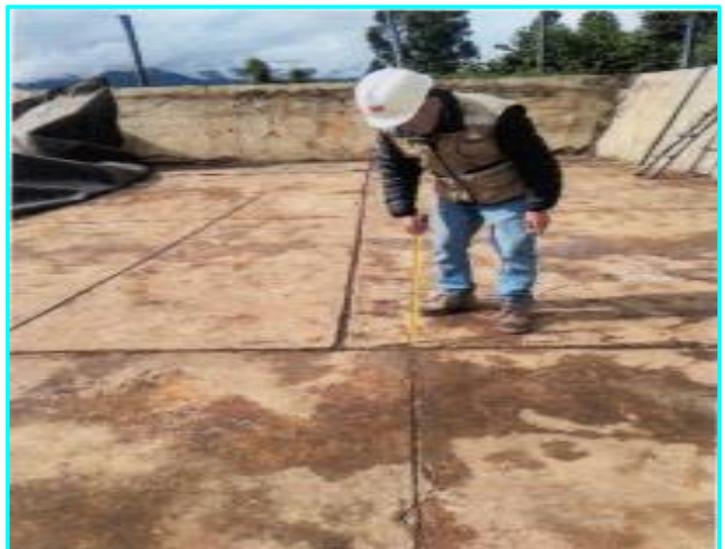
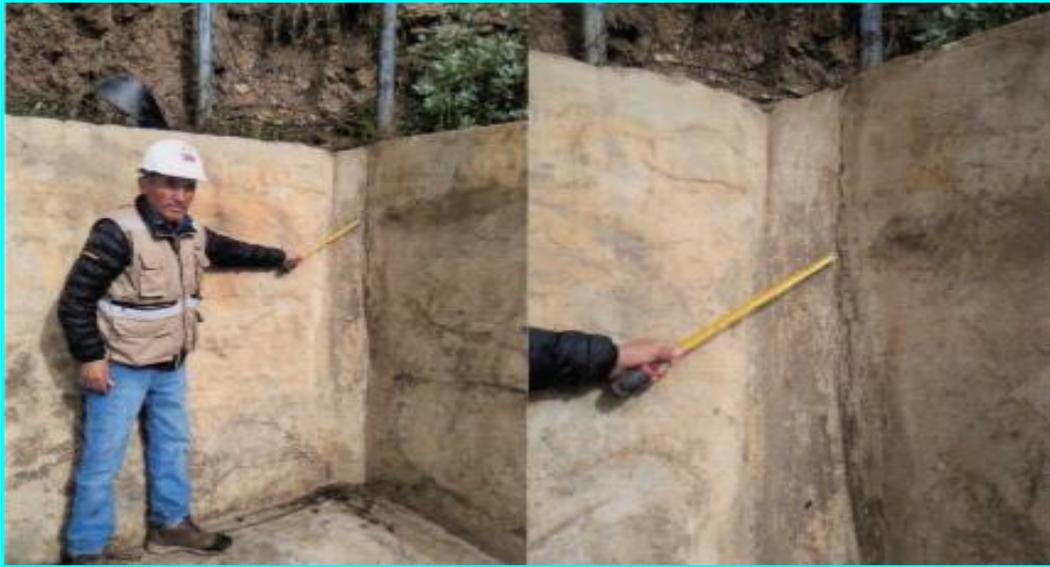
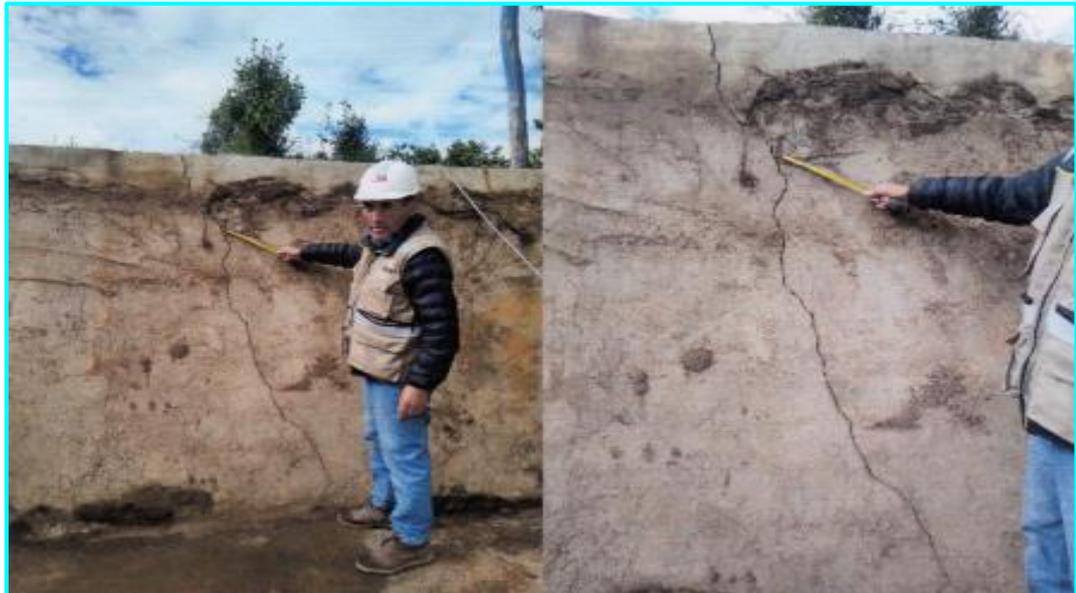
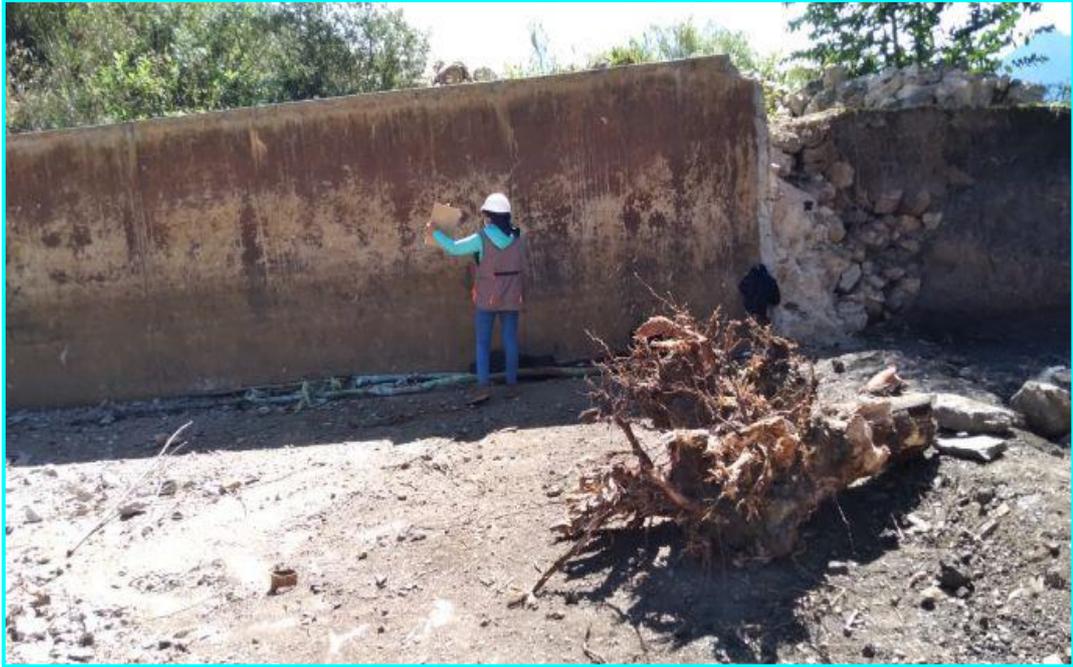
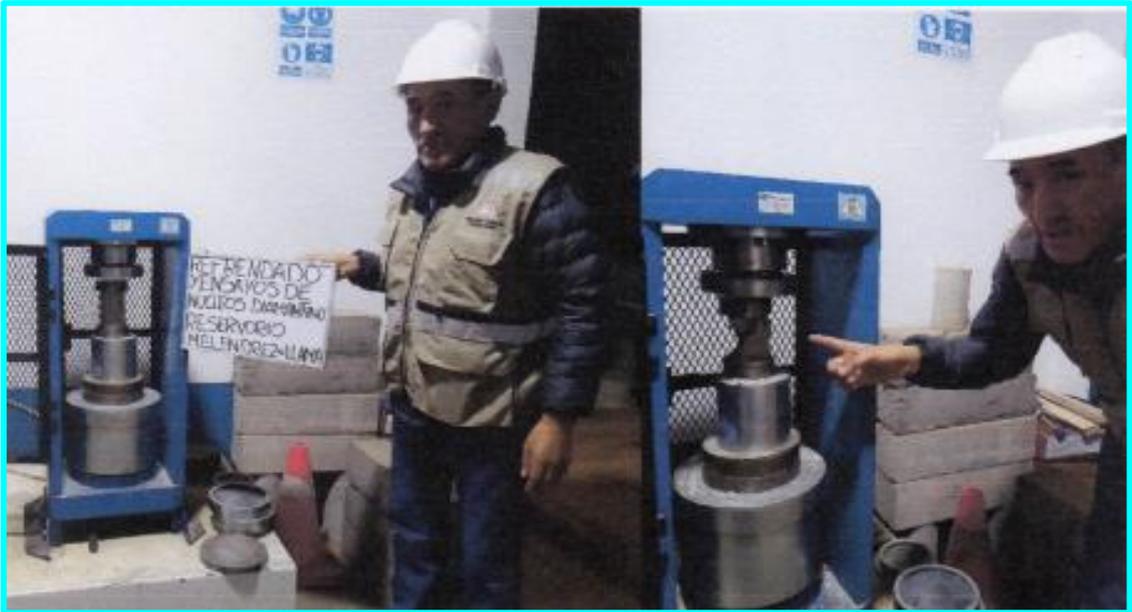
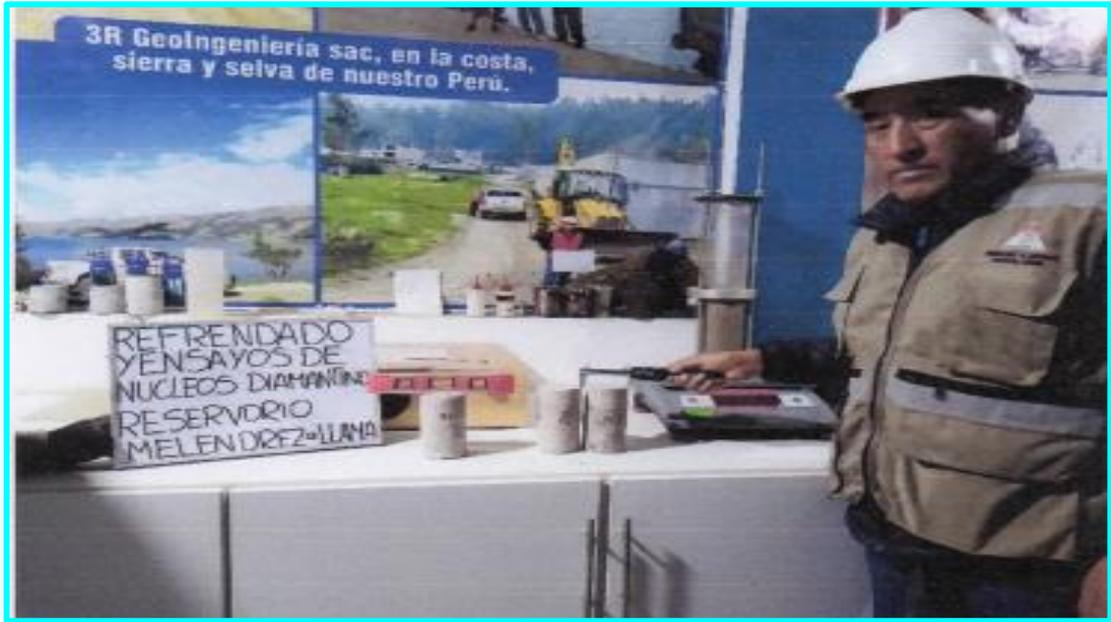
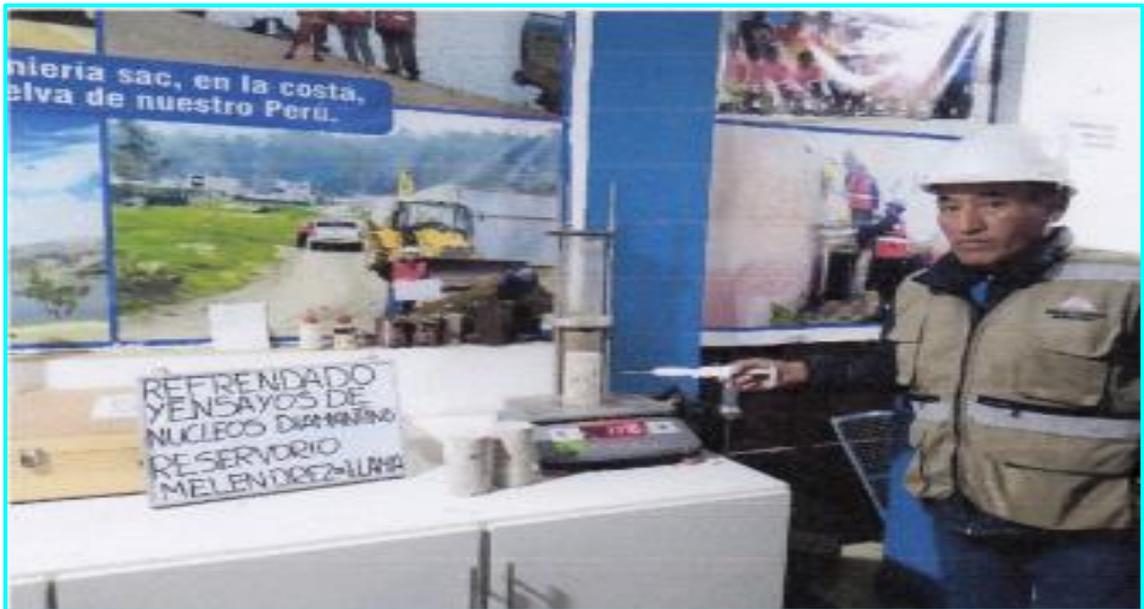
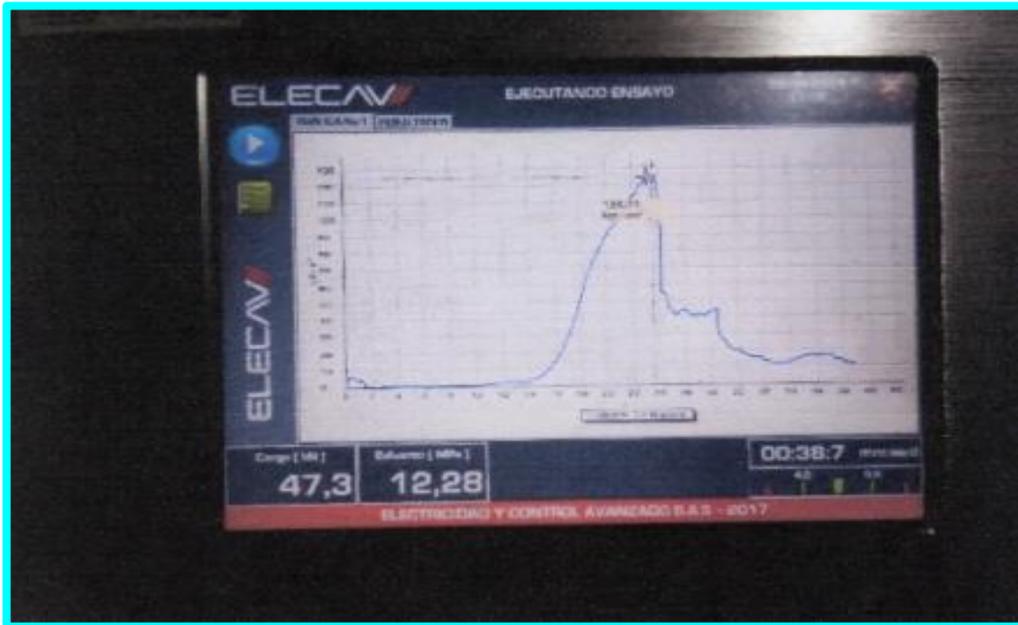
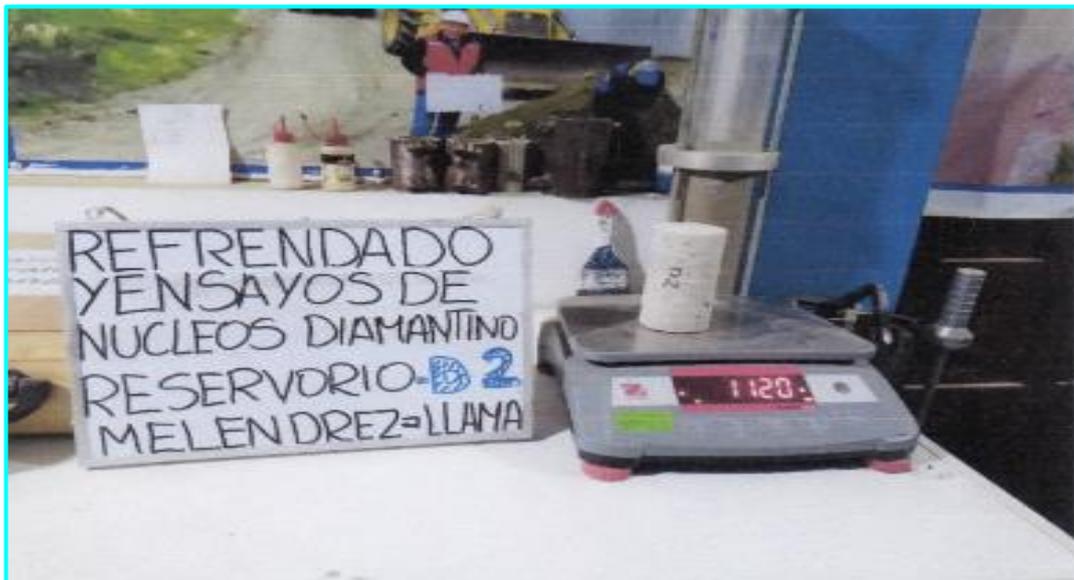
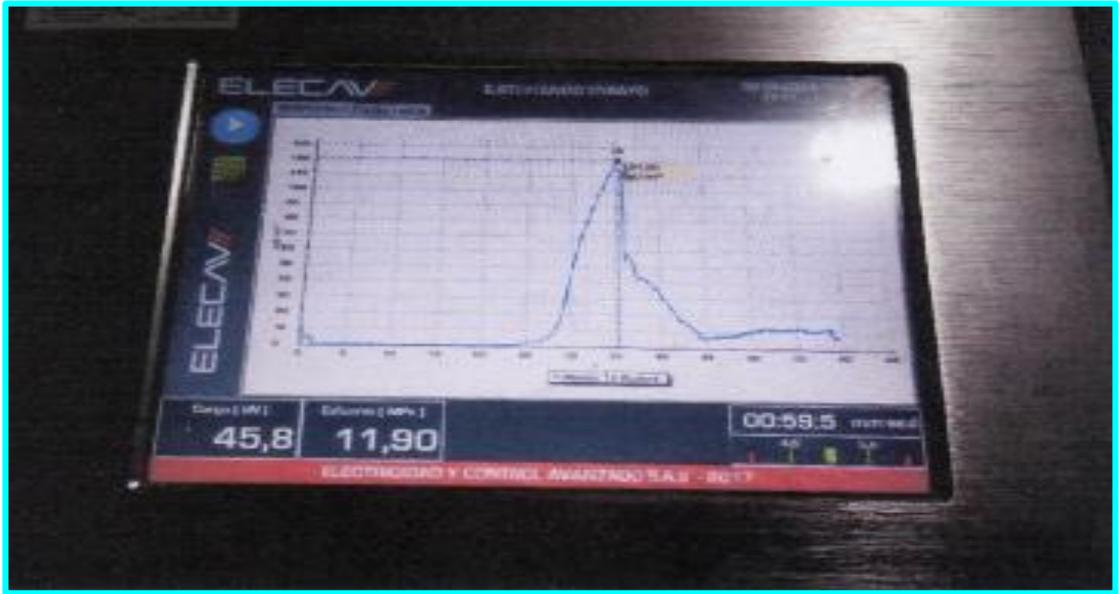
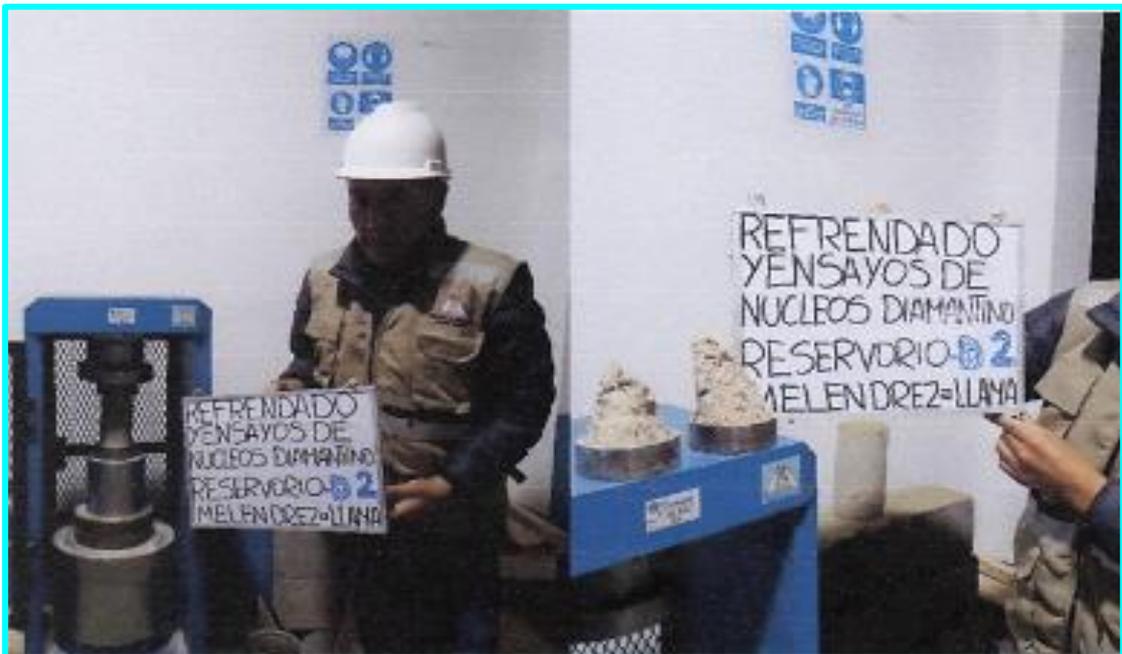
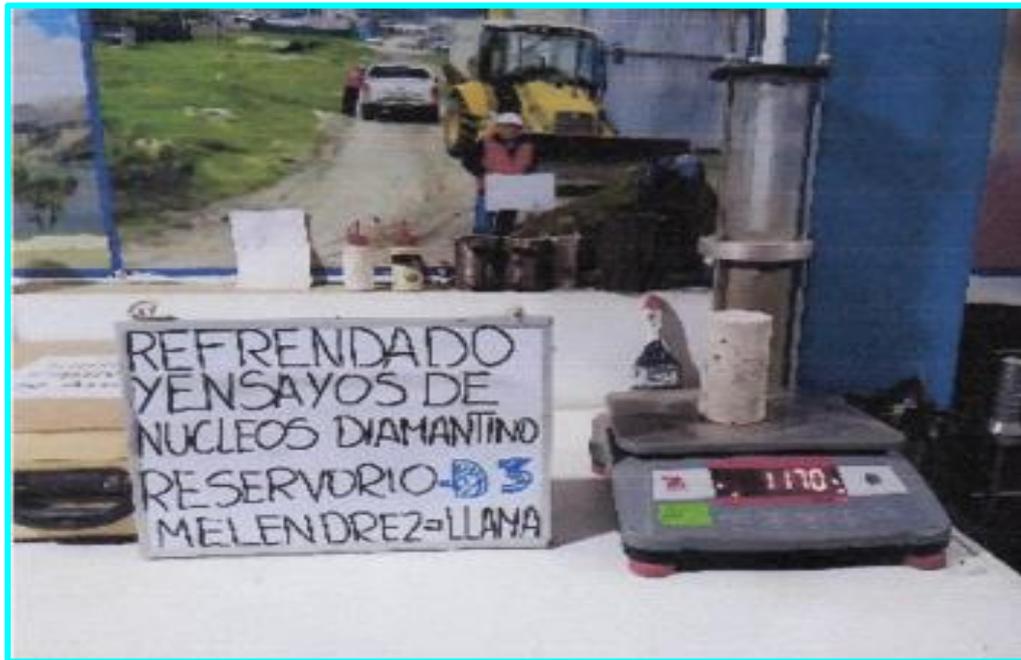
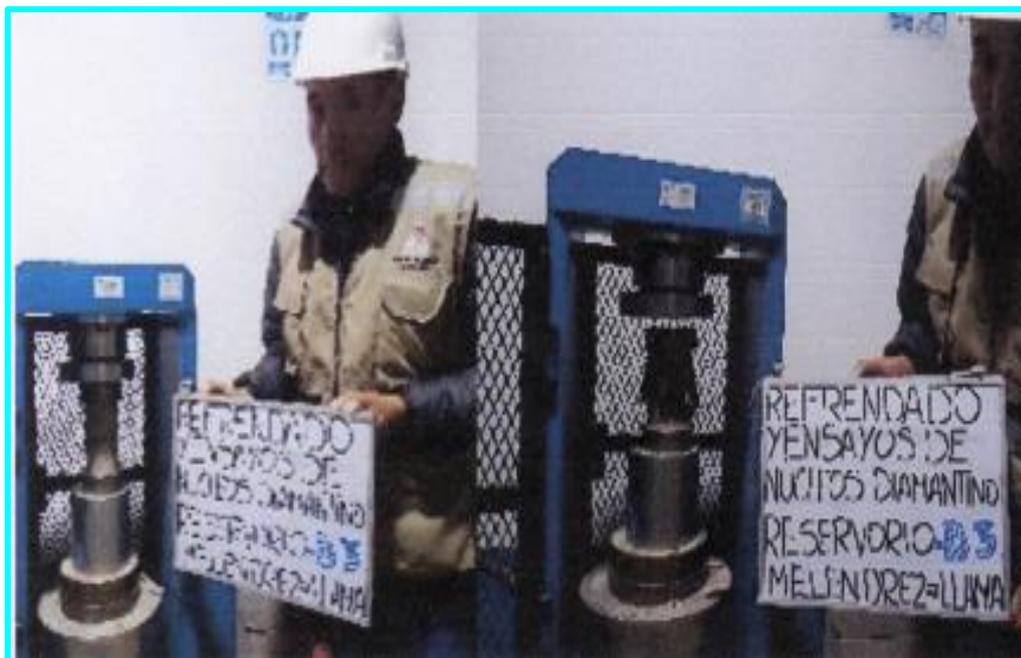
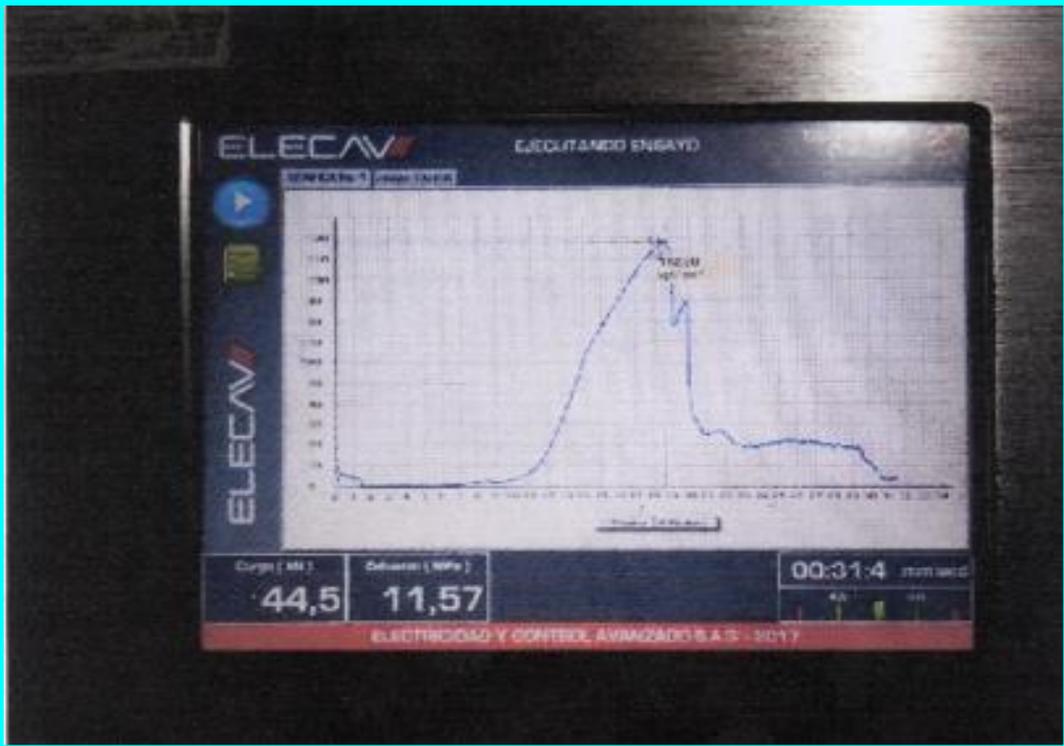
Anexo 8. Memoria fotográfica

En la siguientes fotografías se corrobora que el reservorio de concreto armado en el sector Melendrez, Áncash, necesita estudio de patologías ya que muestra deterioro.
