UNIVERSIDAD CÉSAR VALLEJO

Evaluación de grietas estructurales para el reforzamiento de viviendas económicas del PP. JJ. Florida Alta, Chimbote – Santa – Ancash, 2022

TESIS PARA OBTENER EL TÍTULO PROFESIONAL DE:

Ingeniero Civil

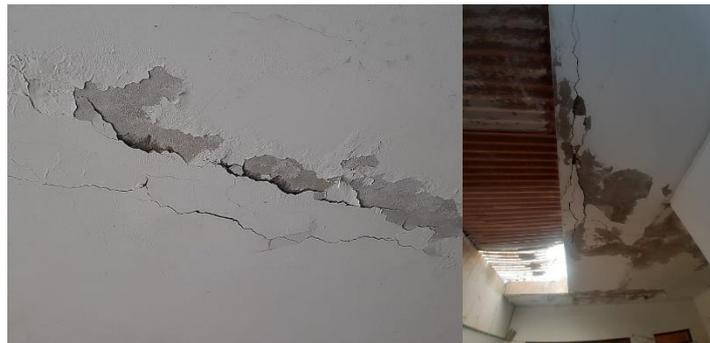
Figura 02. Losa aligerada existente

- Ladrillo de Techo 30 x 30 cm
- Viguetas de 10x15 cm
- Losa de concreto de 4cm
- No Presenta Acero de Temperatura

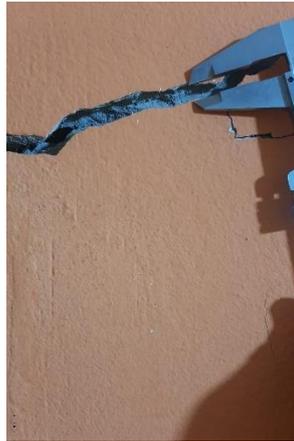
Figura 04. Rajaduras en Muros

Denotándose unas rajaduras en muros centrales

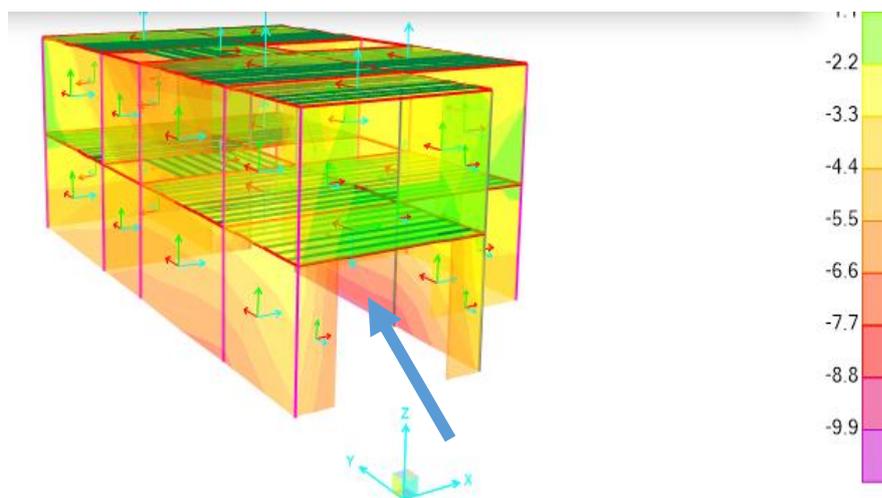
Figura 05. Mayores Esfuerzos en Elementos Shell (Muros)

Del análisis dinámico se evidencio una falla por flexión en el muro central de Soga, así como se muestra en la siguiente zona de color rojo intenso:

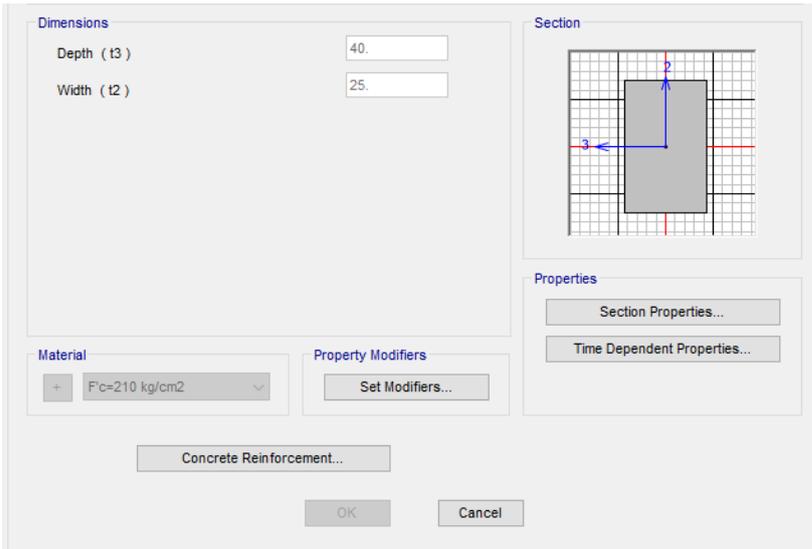
Como los desplazamientos exceden los permitidos reforzaremos los elementos de arrostramientos (vigas y columnas centrales)

- La viga central debe contar con dimensiones mínimas de 0.25x0.40

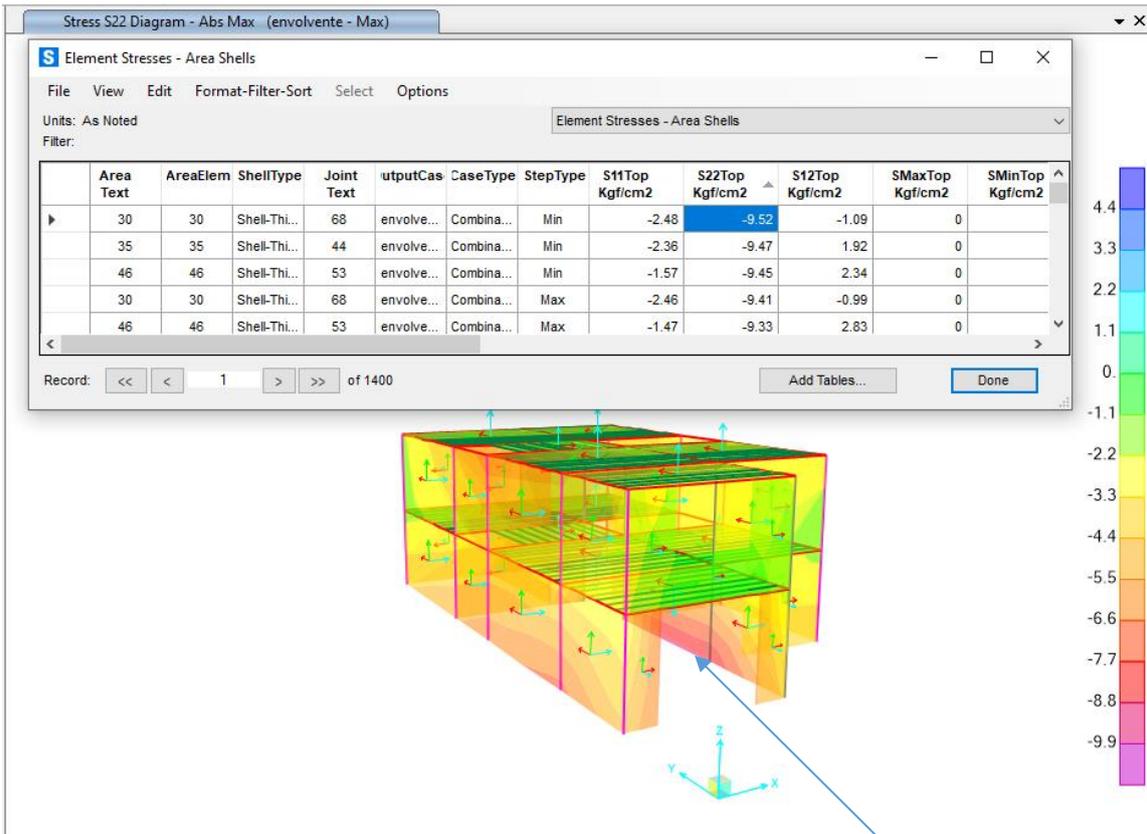
Teniendo los siguientes esfuerzos máximos:

f_m max en muros de albañilería = $65 \text{ kg/cm}^2 > 9.52 \text{ kg/cm}^2$ (antecedente)

Así mismo debido al largo del muro $L=3.90\text{m}$ se recomienda agregar una columneta para evitar agrietamientos en la parte central del muro; o en su defecto colocar el muro de cabeza en una longitud de 0.80m , que serviría como divisor y arriostre, lo que a su vez permitirá reducir el esfuerzo producido en dicha zona.
