UNIVERSIDAD CÉSAR VALLEJO

FACULTAD DE INGENIERÍA Y ARQUITECTURA
ESCUELA PROFESIONAL DE INGENIERÍA CIVIL

“Evaluación de las patologías en los elementos estructurales y su
incidencia en el comportamiento estructural del puente Jangas-
Huaraz - 2022”

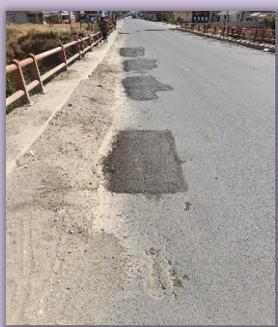
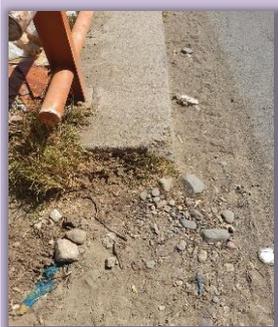
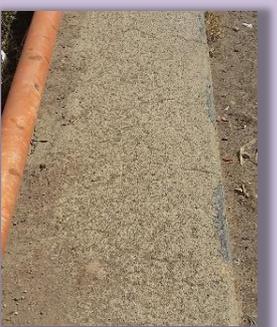
INTERPRETACIÓN					
<p>Del componente que se ha evaluado se puede observar que la vereda de concreto armado lado (NORTE) presenta patologías mencionadas en el cuadro.</p>					
ELEMENTO:			Superestructura

COMPONENTE:		Vereda lado (Norte)		
ÁREA DEL COMPONENTE EXPUESTO:		52.5 m2		
PATOLOGÍA	ÁREA AFECTADA m2	ÁREA NO AFECTADA m2	ESTADÍSTICAS	
			% DE ÁREA AFECTADA	% DE ÁREA NO AFECTADA
Fisuras	8.50	32.40	16.20%	61.70%
Grietas	6.80		12.95%	
Impacto	3.20		6.10%	
Desprendimiento	1.60		3.05%	
RESULTADO FINAL	ÁREA TOTAL AFECTADA	ÁREA TOTAL NO AFECTADA	% ÁREA TOTAL AFECTADA	% ÁREA TOTAL NO AFECTADA
	20.10	32.40	38.30%	61.70%
NIVEL DE SEVERIDAD DE MUESTRA	PREOCUPANTE (3)

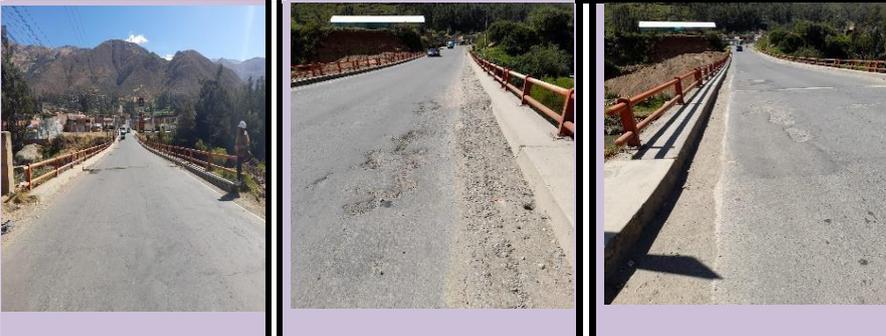
INTERPRETACIÓN	
			Del componente que se ha evaluado se puede observar que la carpeta de rodadura asfáltica presenta patologías mencionadas en el cuadro.	
ELEMENTO:		Superestructura		
COMPONENTE:		Carpeta de Rodadura		
ÁREA DEL COMPONENTE EXPUESTO:		504 m ²		
PATOLOGÍA	ÁREA AFECTADA m²	ÁREA NO AFECTADA m²	ESTADÍSTICAS	
			% DE ÁREA AFECTADA	% DE ÁREA NO AFECTADA
Desgaste Superficial	57.3		11.37%	
Fisuras	60.4		11.98%

Desprendimiento de capa de rodadura	43.7	376.20	8.67%	60.32%
Desintegración de carpeta asfáltica	38.6		7.66%	
RESULTADO FINAL	ÁREA TOTAL AFECTADA	ÁREA TOTAL NO AFECTADA	% ÁREA TOTAL AFECTADA	% ÁREA TOTAL NO AFECTADA
	127.8	376.20	39.68%	60.32%
NIVEL DE SEVERIDAD DE MUESTRA	PREOCUPANTE (3)

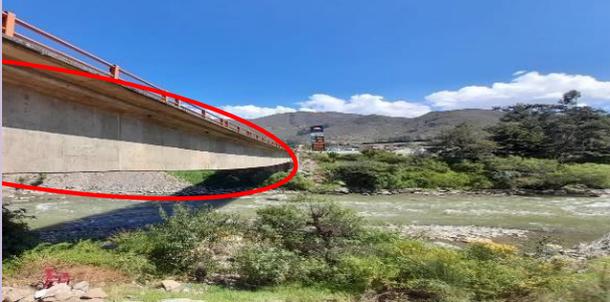
INTERPRETACIÓN	
			Del componente que se ha evaluado se puede observar que la viga principal – Lado A (Norte) presenta las patologías mencionadas en el cuadro.	
ELEMENTO:		Superestructura		
COMPONENTE:		Viga Principal - Lado A (Norte)		
ÁREA DEL COMPONENTE EXPUESTO:		189 m ²		
PATOLOGÍA	ÁREA AFECTADA m ²	ÁREA NO AFECTADA m ²	ESTADÍSTICAS	
			% DE ÁREA AFECTADA	% DE ÁREA NO AFECTADA
Fisuras	4.7	167	2.49%	91.26%
Grietas	2.1		1.11%	
Humedad	5.4		2.86%	
Eflorescencia	4.3		2.28%	
RESULTADO FINAL	ÁREA TOTAL AFECTADA	ÁREA TOTAL NO AFECTADA	% ÁREA TOTAL AFECTADA	% ÁREA TOTAL NO AFECTADA

16.5	172.5	8.74%	91.26%
NIVEL DE SEVERIDAD DE MUESTRA	BUENO (1)

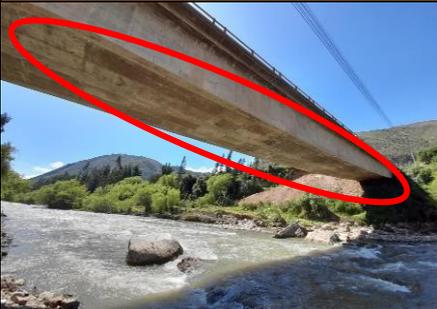
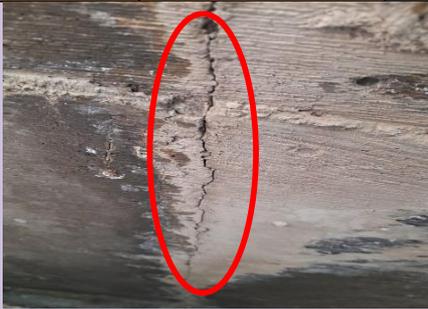
INTERPRETACIÓN
				Del componente que se ha evaluado se puede observar que la viga principal – Lado B (Base) presenta las patologías mencionadas en el cuadro.
ELEMENTO:		Superestructura		
COMPONENTE:		Viga Principal – Base - Lado B		
ÁREA DEL COMPONENTE EXPUESTO:		455 m2		
PATOLOGÍA	ÁREA AFECTADA m2	ÁREA NO AFECTADA m2	ESTADÍSTICAS	
			% DE ÁREA AFECTADA	% DE ÁREA NO AFECTADA
Fisuras	3.6		0.80%

Grietas	2.3	436.5	0.51%	94.82%
Humedad	10.4		2.29%	
Eflorescencia	7.2		1.58%	
RESULTADO FINAL	ÁREA TOTAL AFECTADA	ÁREA TOTAL NO AFECTADA	% ÁREA TOTAL AFECTADA	% ÁREA TOTAL NO AFECTADA
	14.5	440.5	5.18%	94.82%
NIVEL DE SEVERIDAD DE MUESTRA	BUENA (1)
