UNIVERSIDAD CÉSAR VALLEJO

ESCUELA PROFESIONAL DE INGENIERÍA CIVIL

“Evaluación superficial del pavimento flexible del Jr. Francisco y
Dertiano por el método PCI, VIZIR y MTC, Chimbote, 2022”

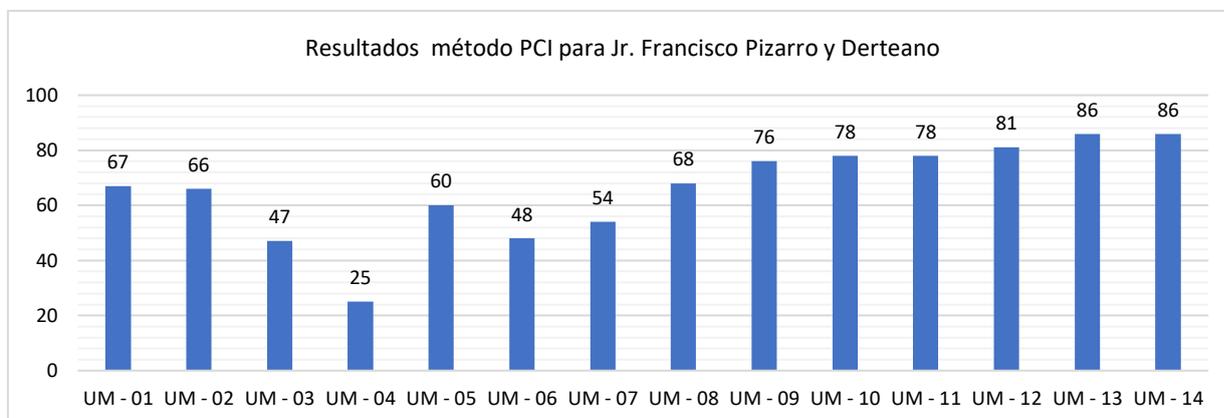
Figura 03. Resultados generales del método PCI para el Jr. Francisco y Dertiano

Interpretación: Se evaluaron 14 unidades de muestreo (la UM1 hasta la UM 8 es Jr. Francisco y de la UM 9 hasta la UM 14 es de Dertiano) donde se determinó la condición del pavimento flexible, siendo para el Jr. Francisco una condición regular, con un valor de 54, mientras que para Dertiano se obtuvo un valor de 81 clasificando con una condición muy bueno.

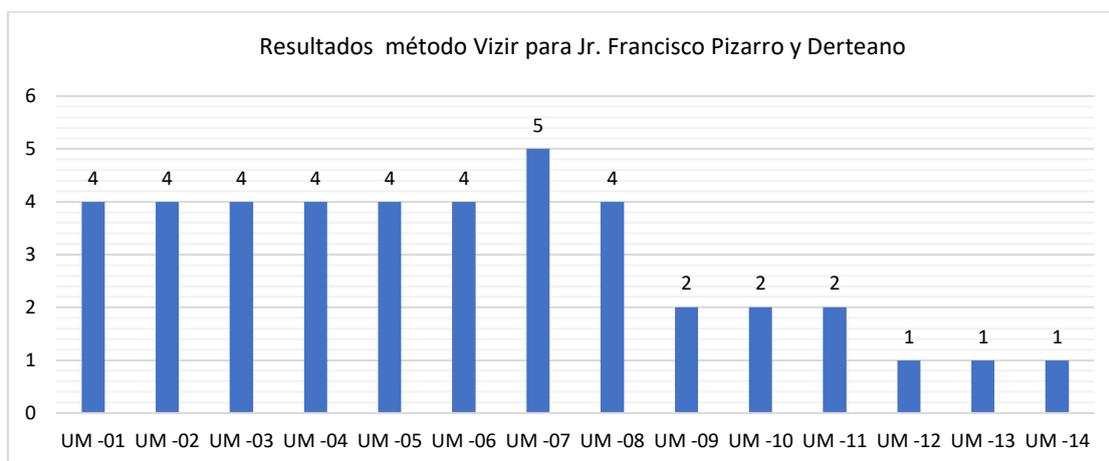
Figura 04. Resultados generales del método VIZIR para el Jr. Francisco y el Dertiano

Interpretación: Se evaluaron 14 unidades de muestreo, donde se determinó la condición de las fallas del pavimento flexible, siendo para el Jr. Francisco una condición regular, con un valor de 4, mientras que para Dertiano se obtuvo un valor de 2 clasificando con una condición bueno.

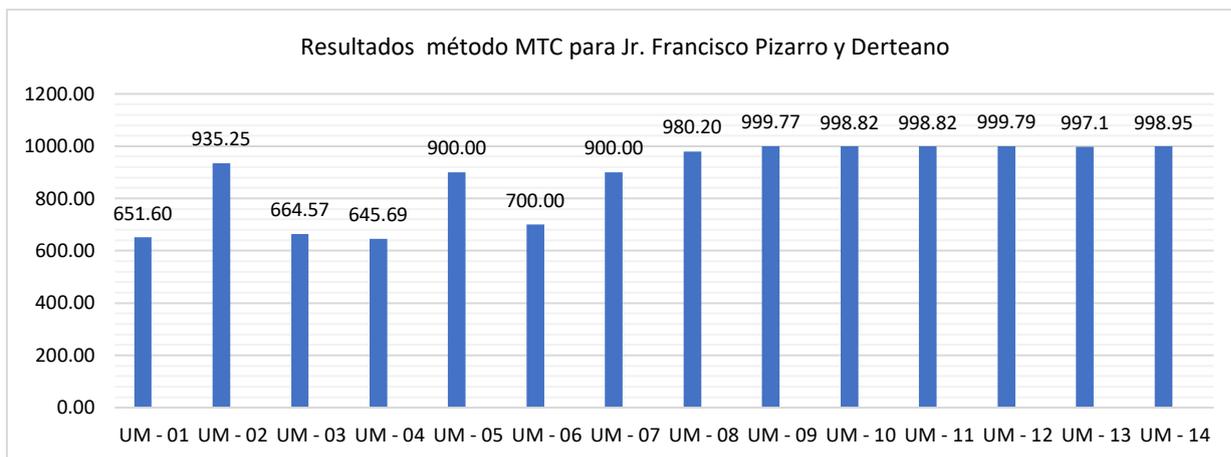
Figura 05. Resultados generales del método MTC para el Jr. Francisco Pizarro y el Jr. Derteano

Interpretación: Se evaluaron 14 unidades de muestreo (la UM1 hasta la UM 8 es Jr. Francisco Pizarro y el de la UM 9 hasta la UM 14 es de Dertiano), donde se determinó la condición del pavimento, siendo para el Jr. Francisco una condición regular, con un valor de 797.16, mientras que para Dertiano se obtuvo un valor de 998.88 clasificando con una condición bueno.

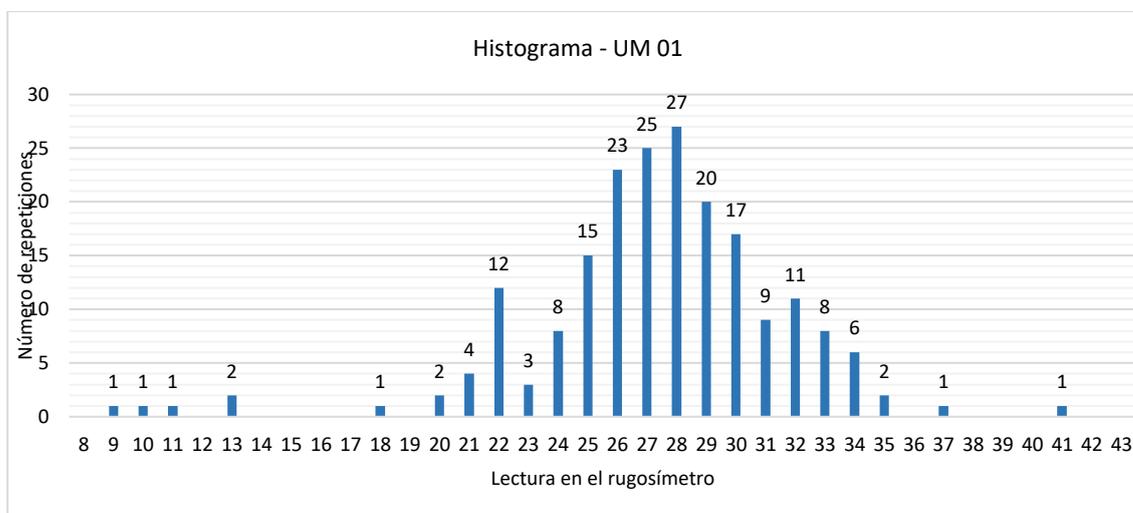
Figura 06. Índice de Rugosidad Internacional (IRI), en el Jirón Francisco – Unidad de Muestreo N° 01

Interpretación: Se tomaron 200 puntos con el rugosímetro de Merlín, y los resultados se graficaron en un histograma, luego se eliminaron 10 datos a la izquierda y 10 a la derecha, para quedarnos con los datos restantes, luego se calculó el rango, en donde se obtuvo un valor de D de 62.5 mm, con un factor de corrección de 0.571, cuyo ancho o espesor de pastilla fue de 2 cm, luego el rango corregido DC es de 35.71 mm, donde se obtuvo un IRI de 1.73 m/km, con un PSI de 4.96, donde la condición del pavimento es Buena.

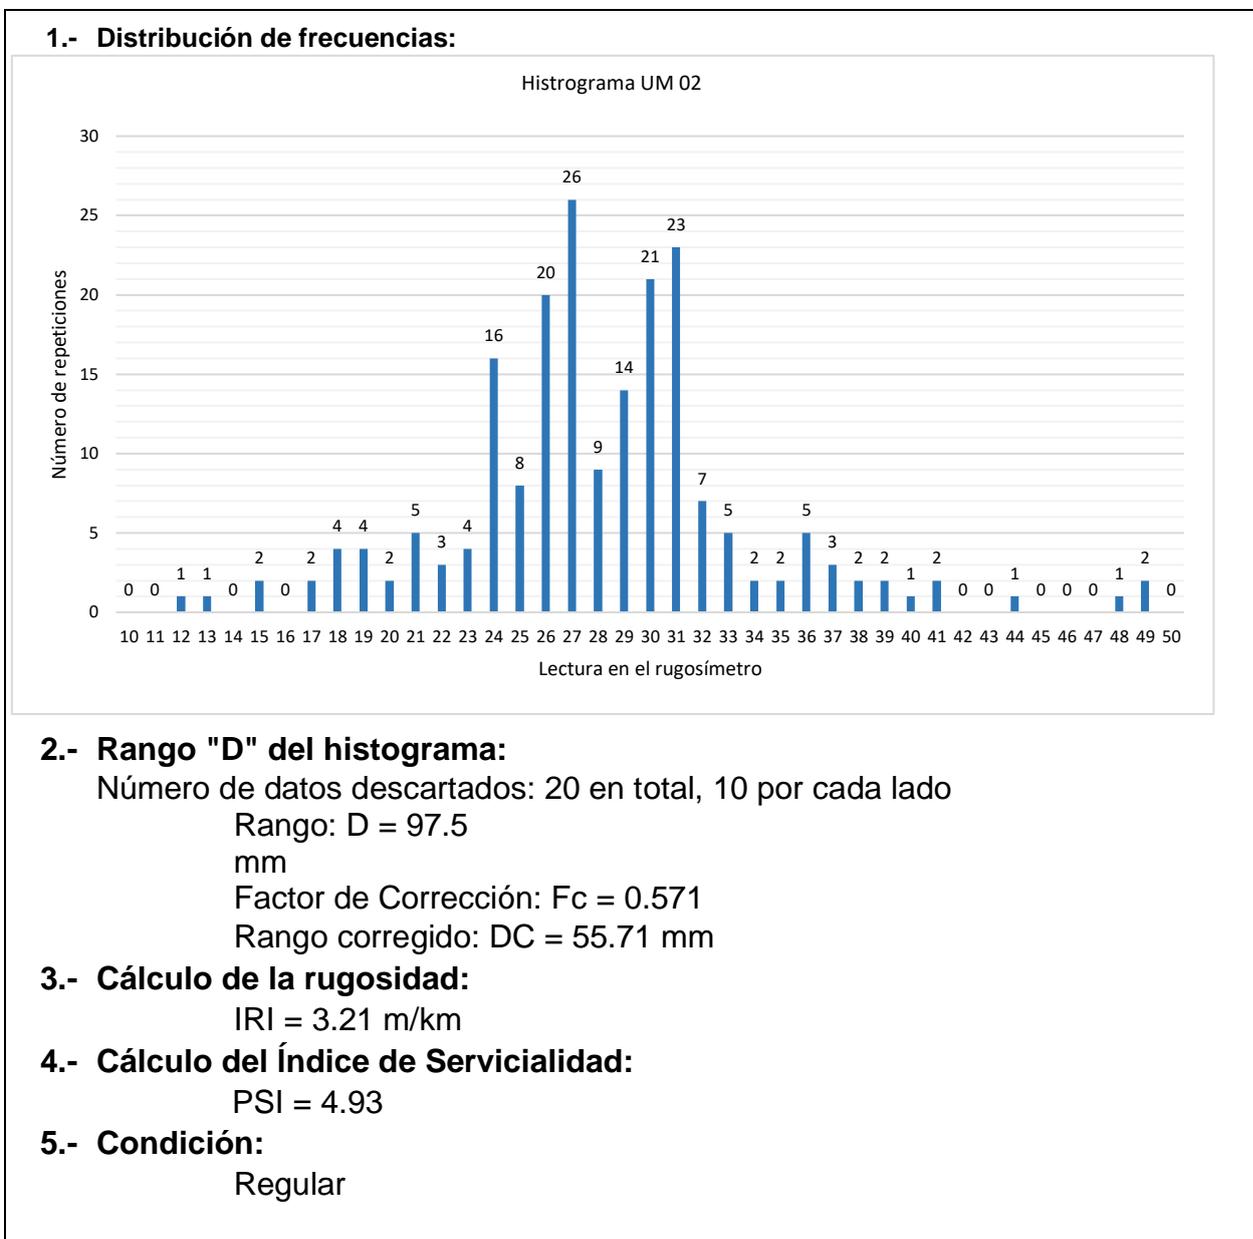
Figura 07. Índice de Rugosidad Internacional (IRI), en el Jirón Francisco – Unidad de Muestreo N° 02

Interpretación: Se obtuvieron en campo 200 puntos con el rugosímetro de Merlín, y los resultados se graficaron en un histograma, luego se eliminaron 10 datos a la izquierda y 10 a la derecha, para quedarnos con los datos restantes, luego se calculó el rango, en donde se obtuvo un valor de D de 97.5 mm, con un factor de corrección de 0.571, cuyo ancho o espesor de pastilla fue de 2 cm, luego el rango corregido DC es de 55.71 mm, donde se obtuvo un IRI de 3.21 m/km, con un PSI de 4.93, donde la condición del pavimento es Regular

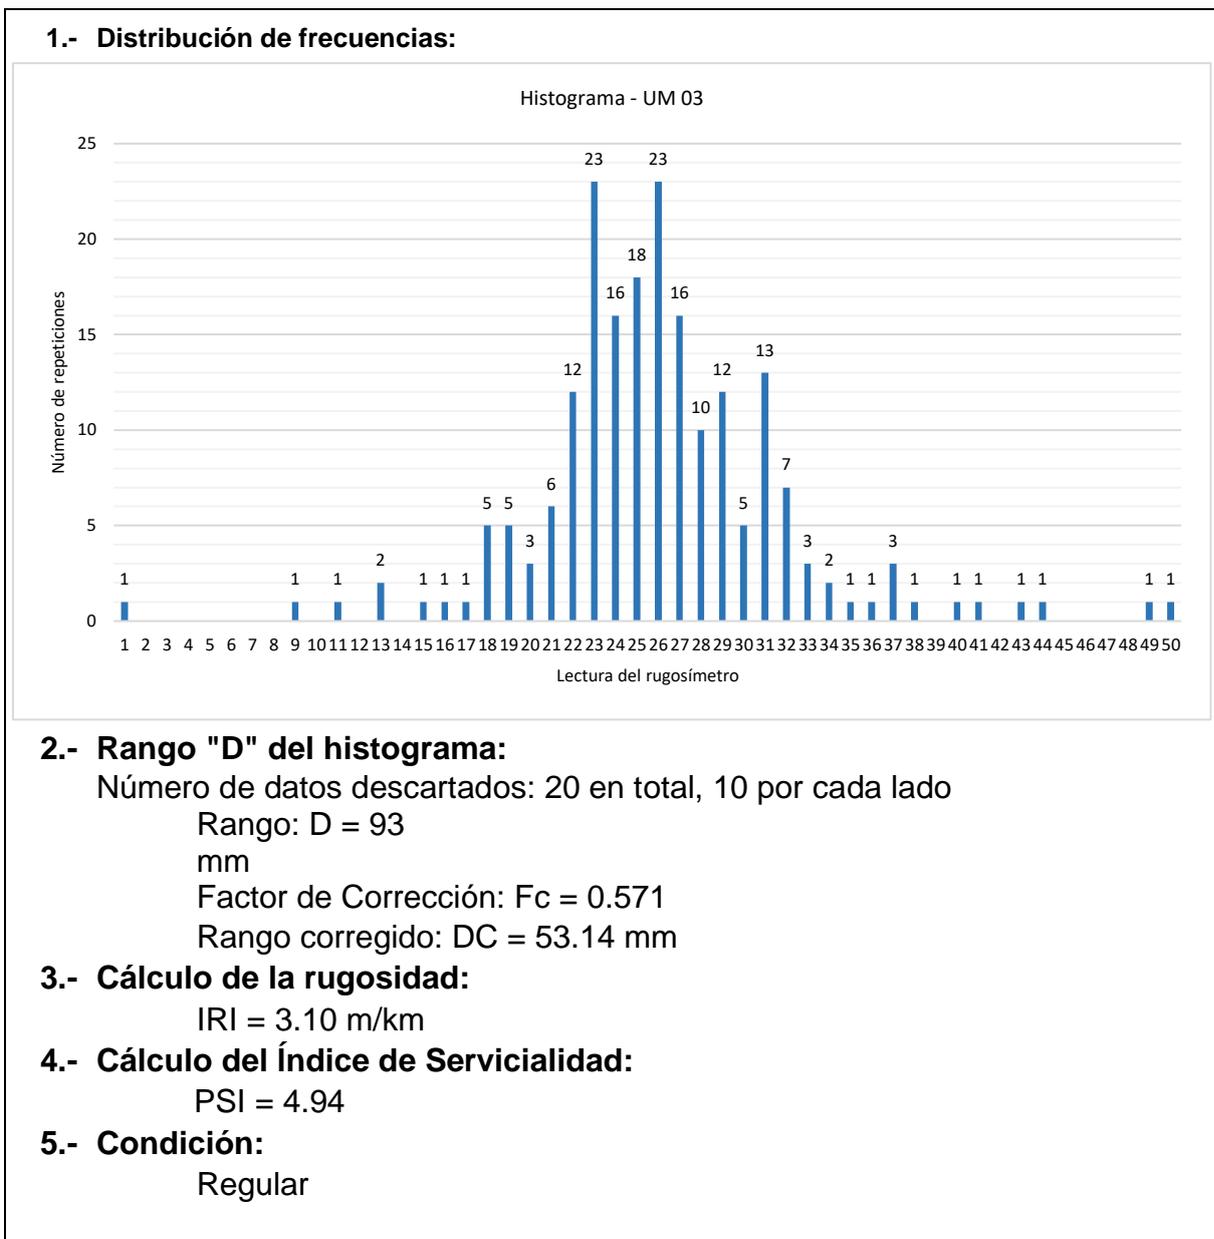
Figura 08. Índice de Rugosidad Internacional (IRI), en el Jirón Francisco – Unidad de Muestreo N° 03

Interpretación: Se recogieron en campo 200 puntos con el rugosímetro de Merlín, y los resultados se graficaron en un histograma, luego se eliminaron 10 datos a la izquierda y 10 a la derecha, para quedarnos con los datos restantes, luego se calculó el rango, en donde se obtuvo un valor de D de 93 mm, con un factor de corrección de 0.571, cuyo ancho o espesor de pastilla fue de 2 cm, luego el rango corregido DC es de 53.14 mm, donde se obtuvo un IRI de 3.10 m/km, con un PSI de 4.94, donde la condición del pavimento es Regular.

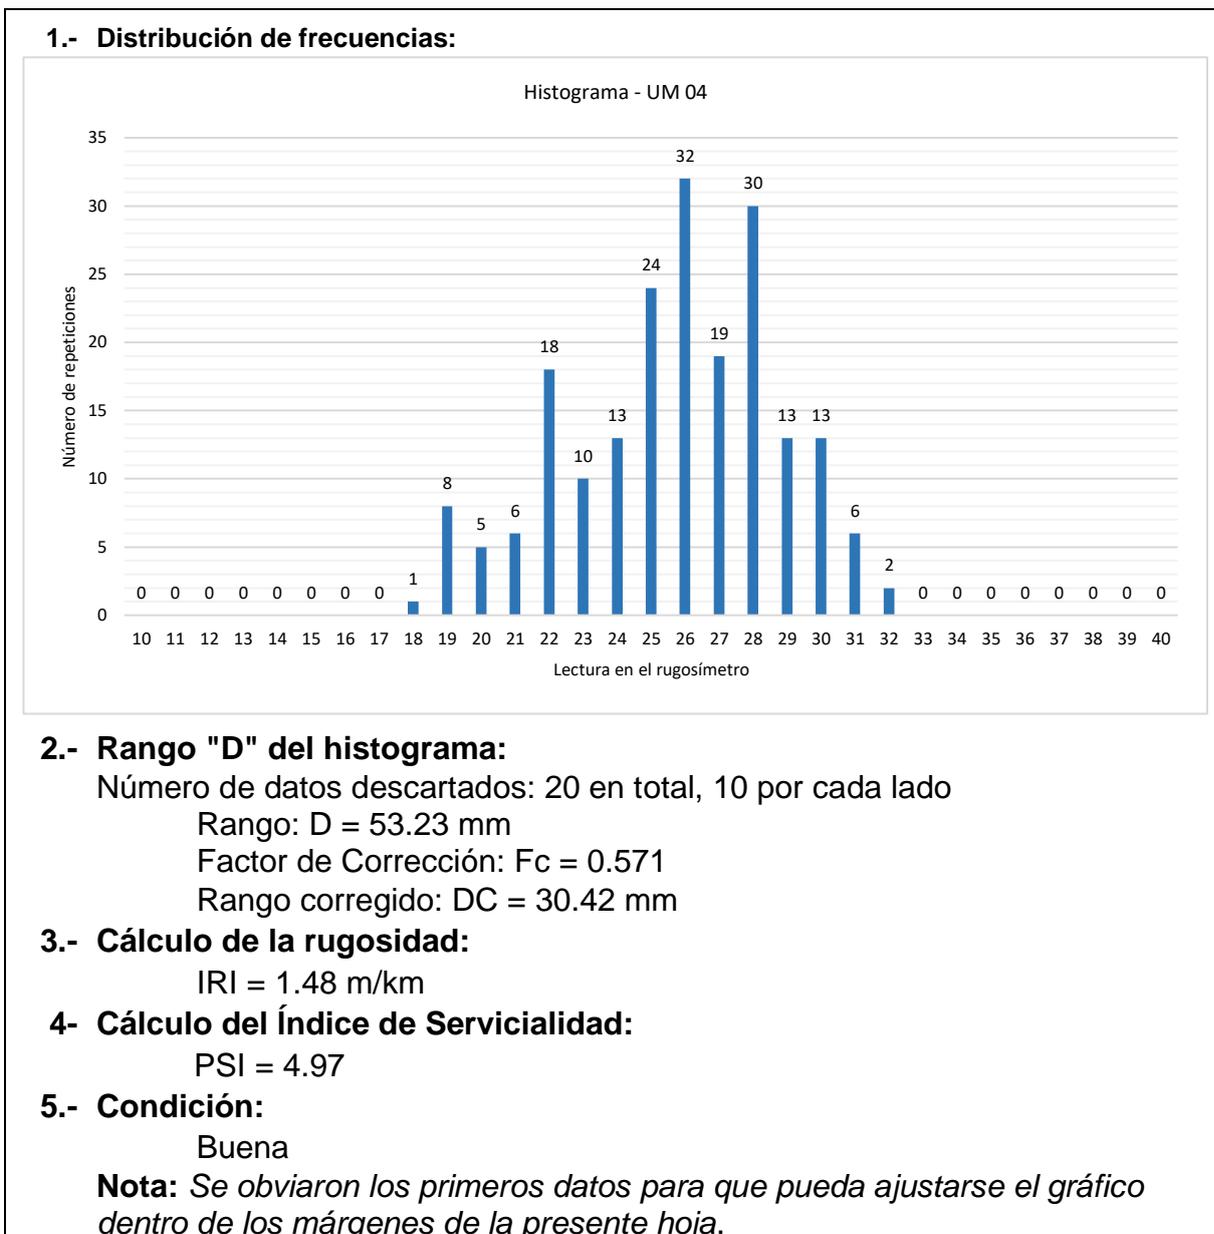
Figura 09. Índice de Rugosidad Internacional (IRI), en Dertiano – Unidad de Muestreo N° 04

Interpretación: Se tomaron 200 puntos con el rugosímetro de Merlín, y los resultados se graficaron en un histograma, luego se eliminaron 10 datos a la izquierda y 10 a la derecha, para quedarnos con los datos restantes, luego se calculó el rango, en donde se obtuvo un valor de D de 53.23 mm, con un factor de corrección de 0.571, cuyo ancho o espesor de pastilla fue de 2 cm, luego el rango corregido DC es de 30.42 mm, donde se obtuvo un IRI de 1.48 m/km, con un PSI de 4.97, donde la condición del pavimento es Buena.

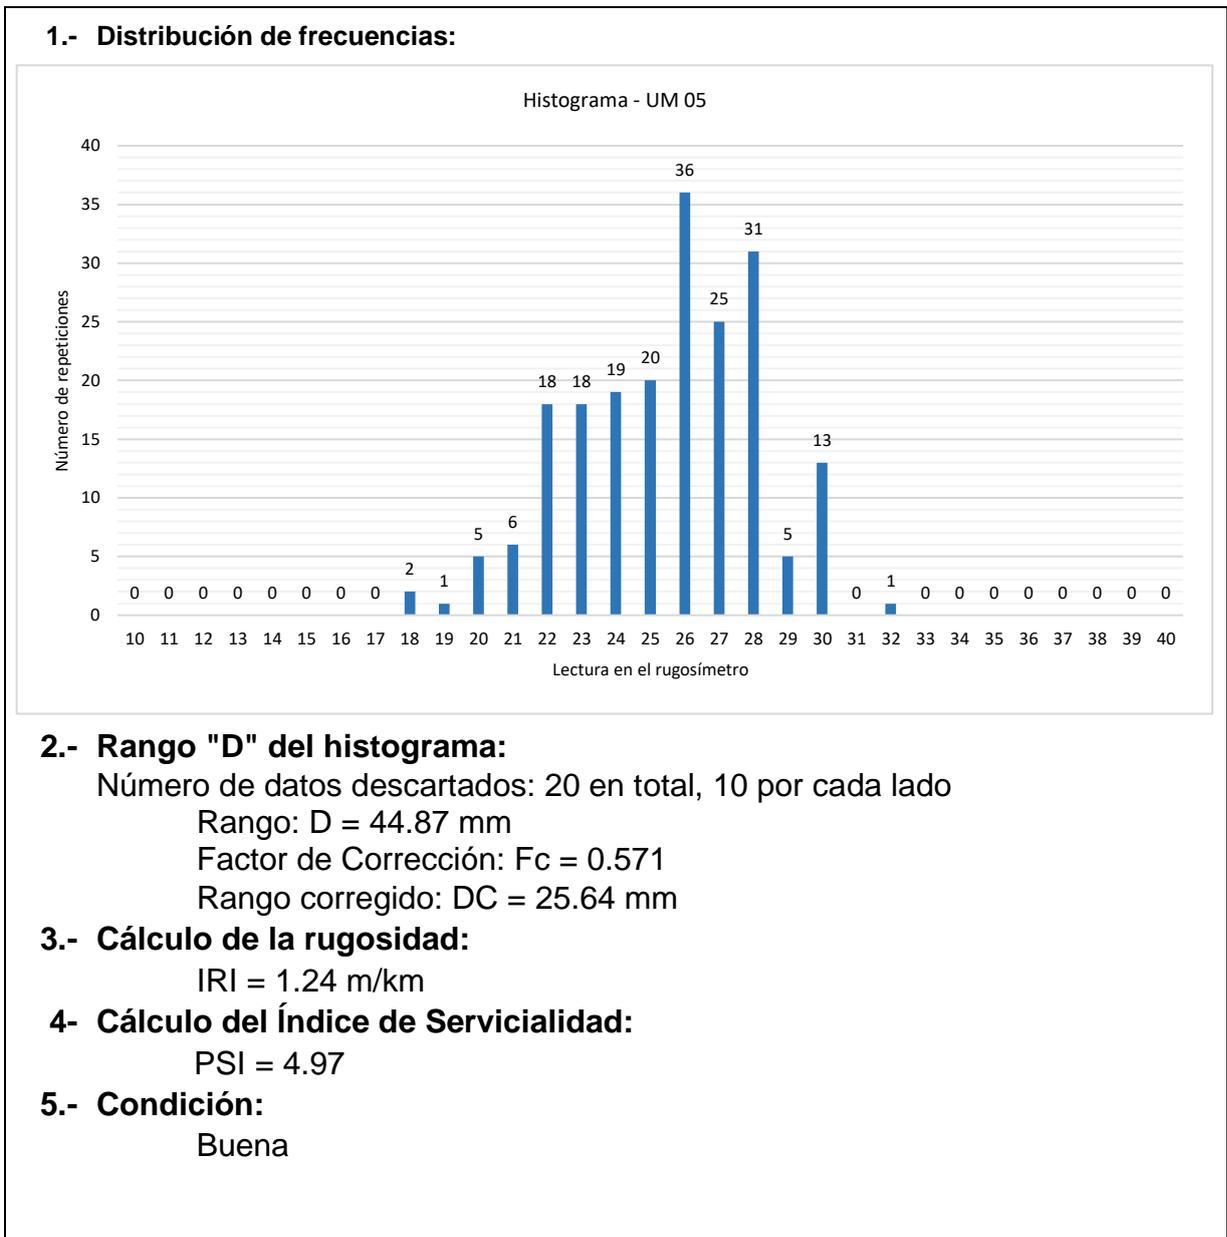
Figura 10. Índice de Rugosidad Internacional (IRI), en Dertiano – Unidad de Muestreo N° 05

Interpretación: Se tomaron 200 puntos con el rugosímetro de Merlín, y los resultados se graficaron en un histograma, luego se eliminaron 10 datos a la izquierda y 10 a la derecha, para quedarnos con los datos restantes, luego se calculó el rango, en donde se obtuvo un valor de D de 44.87 mm, con un factor de corrección de 0.571, cuyo ancho o espesor de pastilla fue de 2 cm, luego el rango corregido DC es de 25.64 mm, donde se obtuvo un IRI de 1.24 m/km, con un PSI de 4.97, donde la condición del pavimento es Buena.

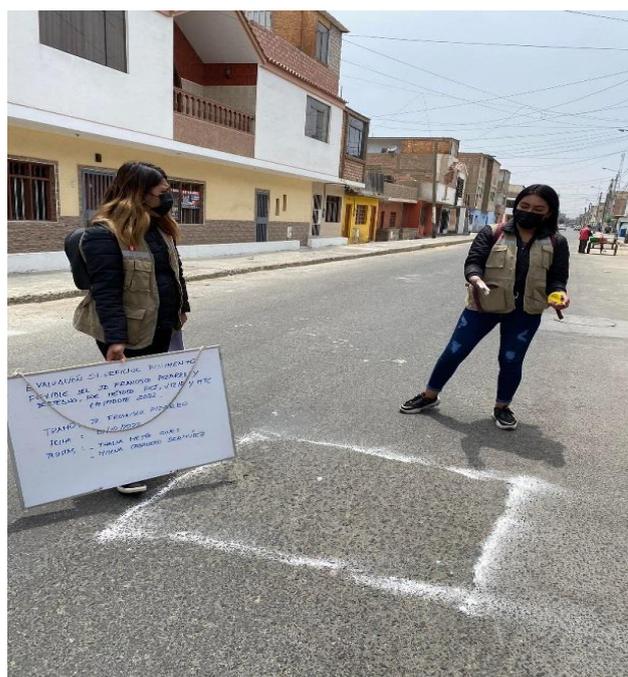
Foto N° 2:

Aquí se aprecia marcando para poder tomar la medida de la falla de piel de cocodrilo Tramo de Jr. Francisco

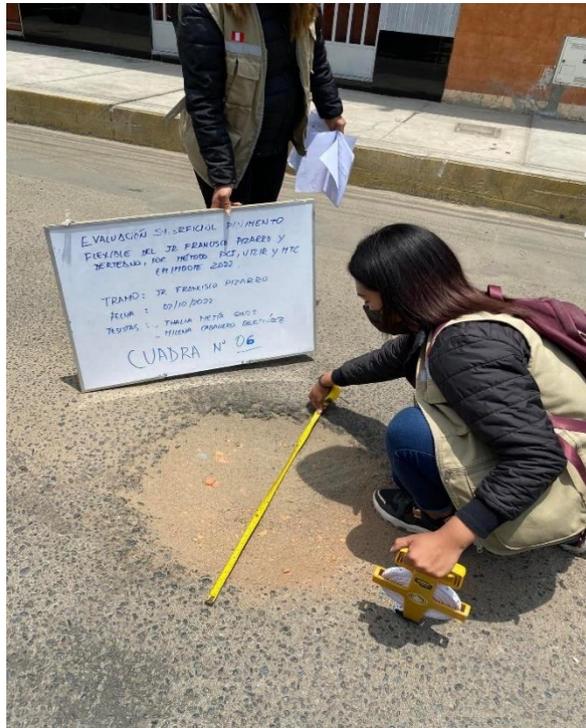
Foto N° 3:

Se aprecia tomando la medida de la falla de hundimiento del Tramo de Jr. Francisco

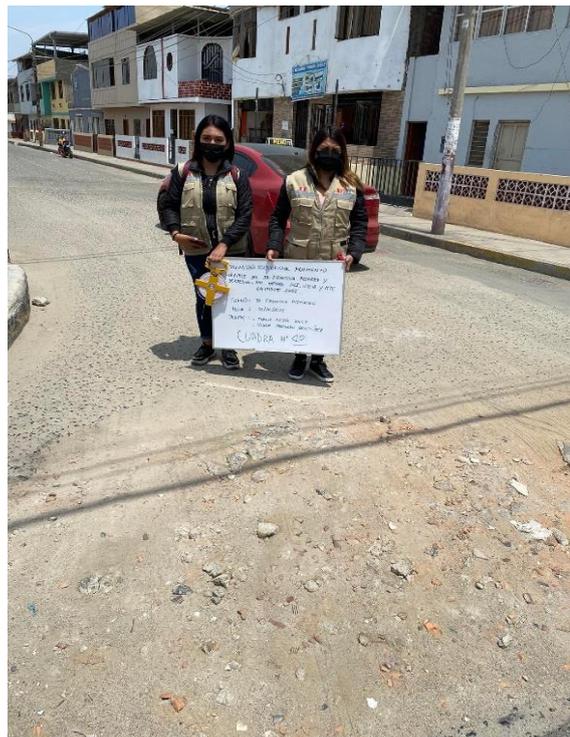
Foto N° 4:

Como se puede visualizar en la imagen tenemos el tipo de fallas como baches en el Jr. Francisco

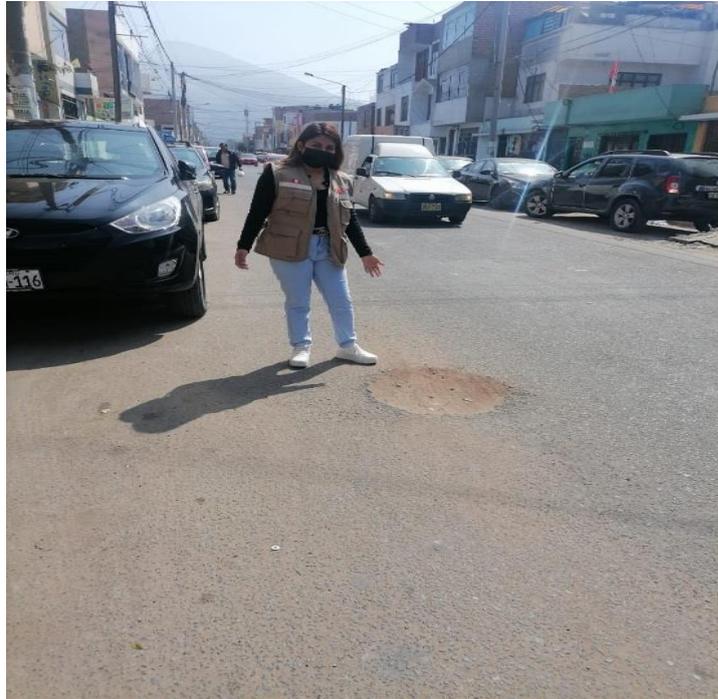
Foto N° 5:

Aquí se aprecia una de las fallas que es el hundimiento, baches del Tramo de Jr. Francisco

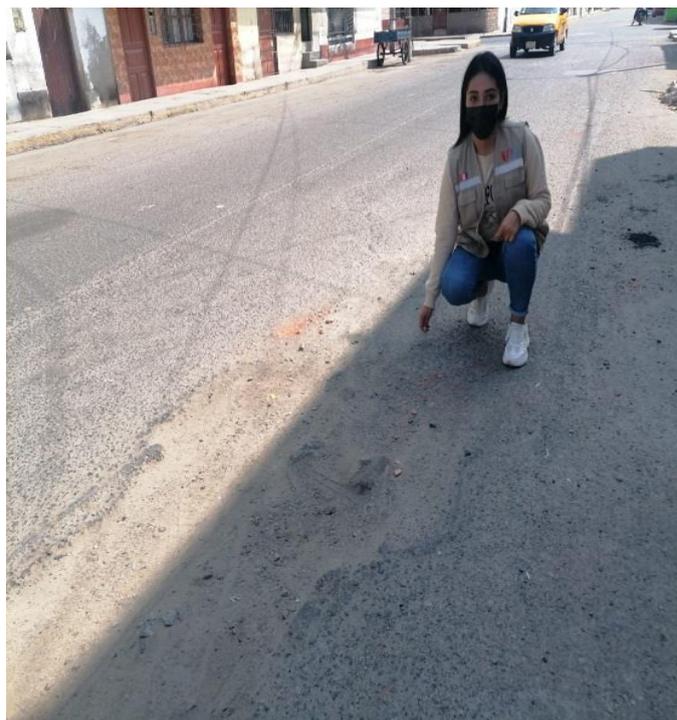
Foto N°6:

Aquí se aprecia la falla de Bache del Tramo de Jr. Francisco

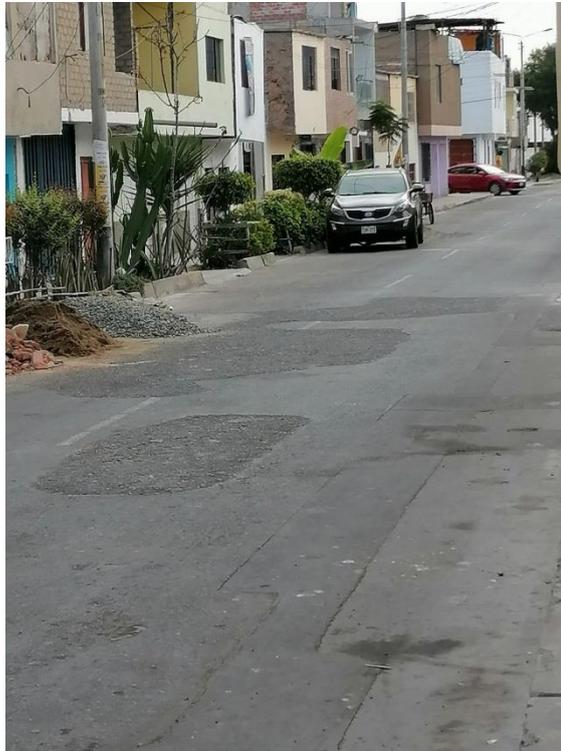
Foto N° 9:

En Dertiano se encontró el tipo de falla de Parcheo como se puede visualizar en la imagen

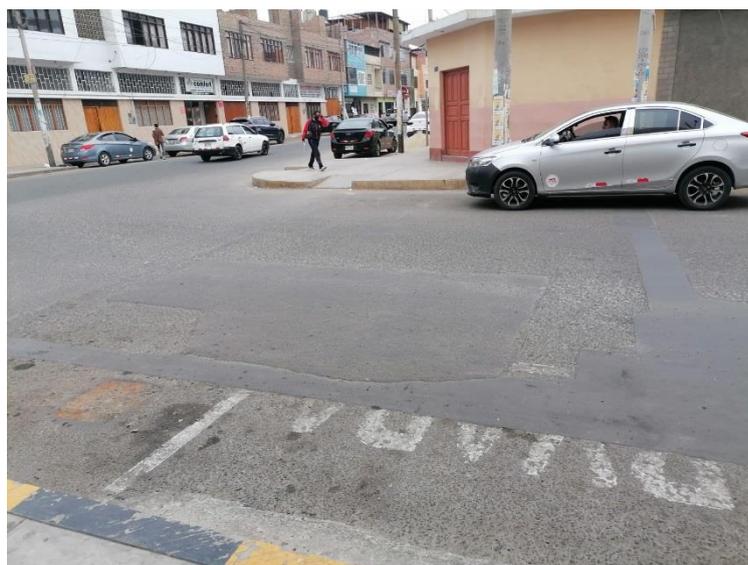
Foto N° 10:

Como podemos visualizar en las imágenes en Dertiano solo se encontró parche
