**Evaluación de la Vulnerabilidad Sísmica en Viviendas de Albañilería
Confinada en PP.JJ Dos de Mayo. Propuesta de Mejora, Chimbote-2022**

TESIS PARA OBTENER EL TÍTULO DE:

Ingeniero Civil

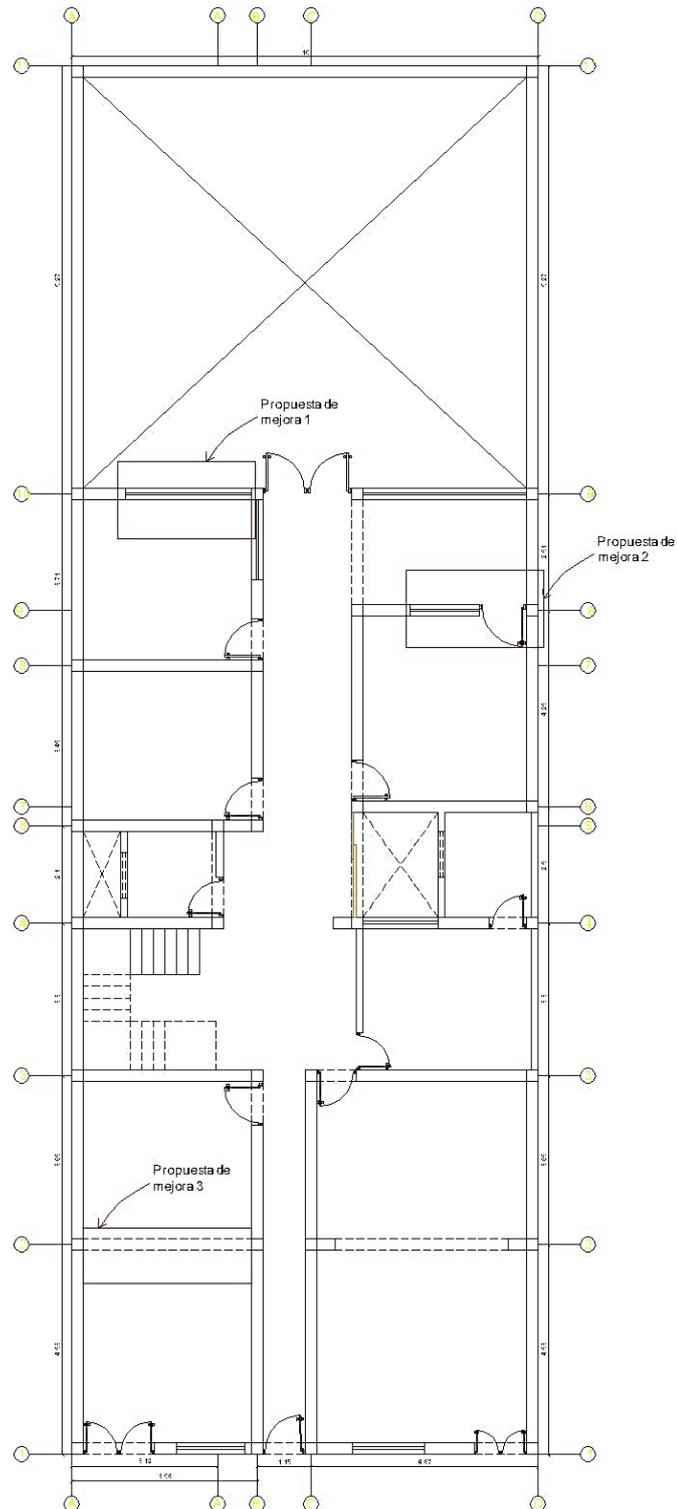
Figura 8. Propuesta de mejora en vivienda N°15 para el parámetro “proporción de aberturas”.

En la figura 8 se muestran las propuestas de mejoramiento para disminuir el nivel de vulnerabilidad del parámetro proporción de aberturas que se calificó con nivel alto, por lo que en la propuesta de mejora 1 fue reducir la longitud de la ventana y aumentar la longitud de los muros para disminuir la abertura en ese paño, de la misma forma en la propuesta 2 se consideró eliminar la puerta y colocar muro ya que no es necesaria la presencia de ese elemento, en cuanto a la propuesta 3 se sugirió colocar un muro con la cimentación correspondiente dejando un espacio de 0.90m para el tránsito.

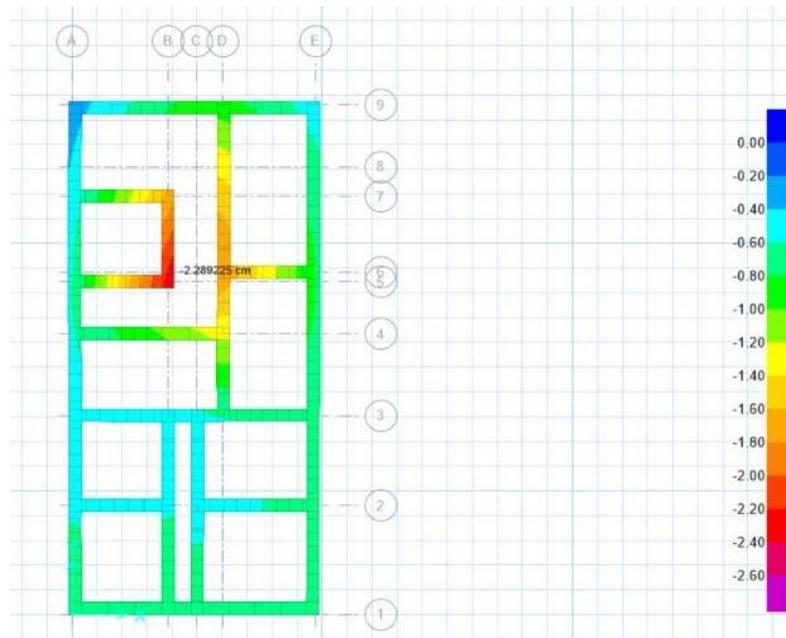
Figura 9. Deformación de la cimentación de la vivienda N°15

Se observa en el eje E-E una deformación moderada entre 0.8 y 1, en el eje A-A;B-B Y eje 3-3; 2-2 presentan deformación baja entre 0.4 y 0.6 y en el eje D-D y el eje 8-8 al eje 4-4 deformación alta entre 1.2 a 2 y en el eje B-B entre el eje 7-7;5-5 presenta una deformación severa de 2.2892, se recomienda disminuir la zona en carga en el eje B-B se recomienda realizar un solo cimiento corrido entre el eje B-B y 5-5 esto disminuye la deformación de la cimentación teniendo así la subestructura más estable.

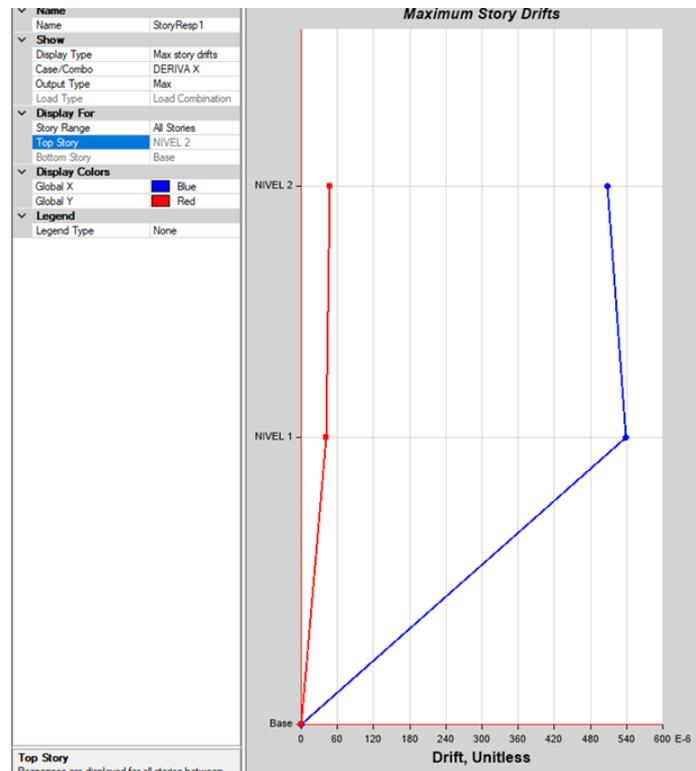
Figura 11. Desviación máxima entre pisos en X-X

En la figura 11 se observó que la máxima deriva en X se obtiene en el piso 1 con un valor de 0.000539, lo cual resulta dentro de lo permitido por la norma. la edificación cumple con los desplazamientos exigidos por la Norma E.030, siendo esta la deformación máxima en X, de acuerdo a estos resultados esta deformación máxima representa un desplazamiento admisible y se cumple con los parámetros requeridos en el reforzamiento, se observó en el primer piso la deriva máxima presenta un menor desplazamiento de la estructura, por lo cual no se verá muy afectado frente a un movimiento sísmico, estos parámetros exigido por la Norma E.030 nos indica si nuestra vivienda se encuentra en buenas condiciones frente a un sismo.
