**FACULTAD DE INGENIERÍA Y ARQUITECTURA**  
**ESCUELA PROFESIONAL DE INGENIERÍA CIVIL**  
**Análisis del índice estructural del pavimento flexible mediante**  
**método PCI en Av. D, carretera Paita - Sullana, distrito San Lucas**  
**de Colán - Provincia Paita 2022**

**TESIS PARA OBTENER EL TÍTULO PROFESIONAL DE:**

Ingeniero Civil

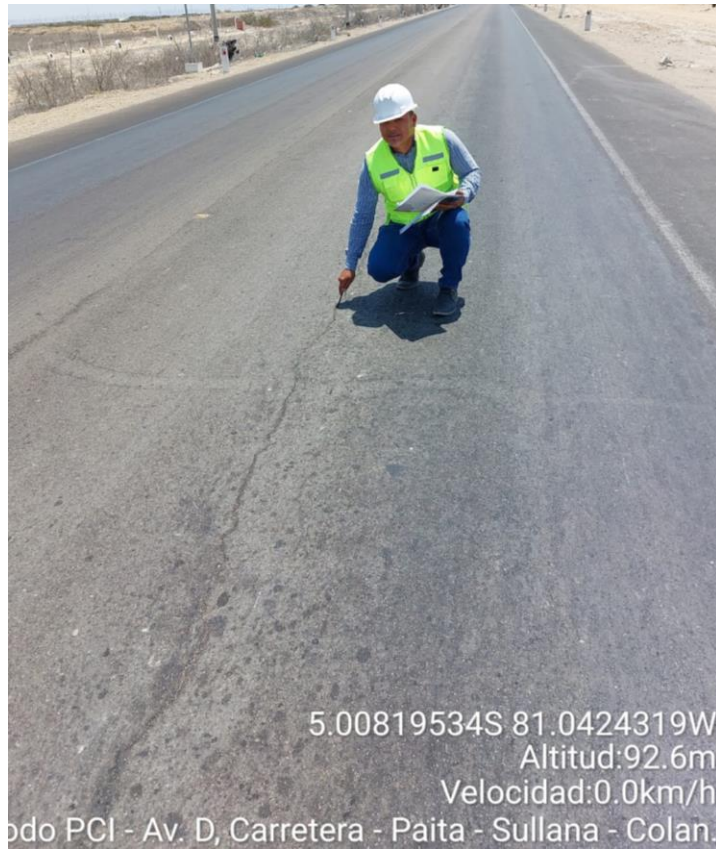
Identificación Visual de Patologías: Grietas Longitudinales

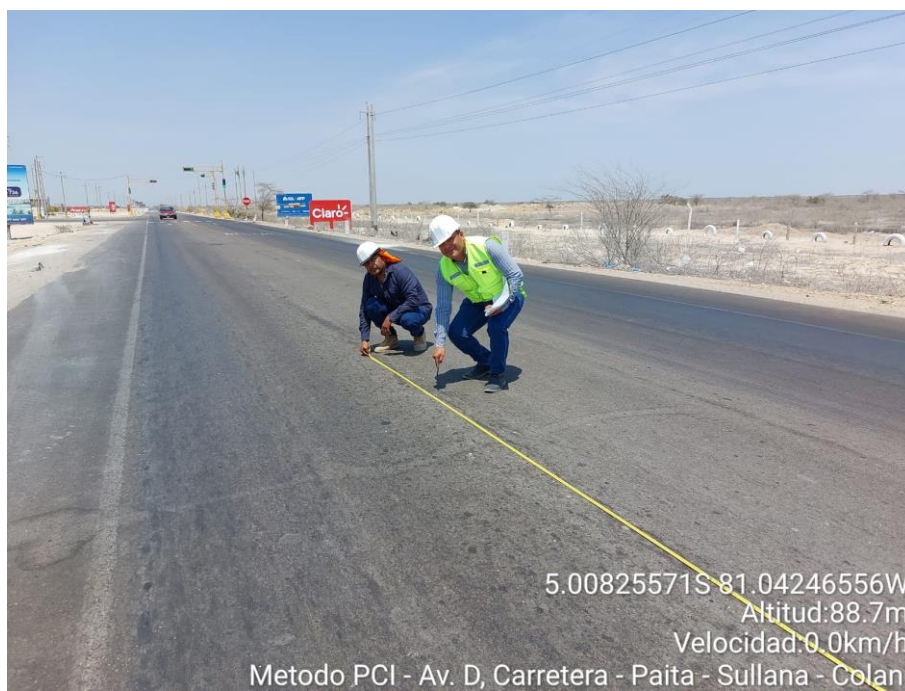
Medición de Grieta Longitud

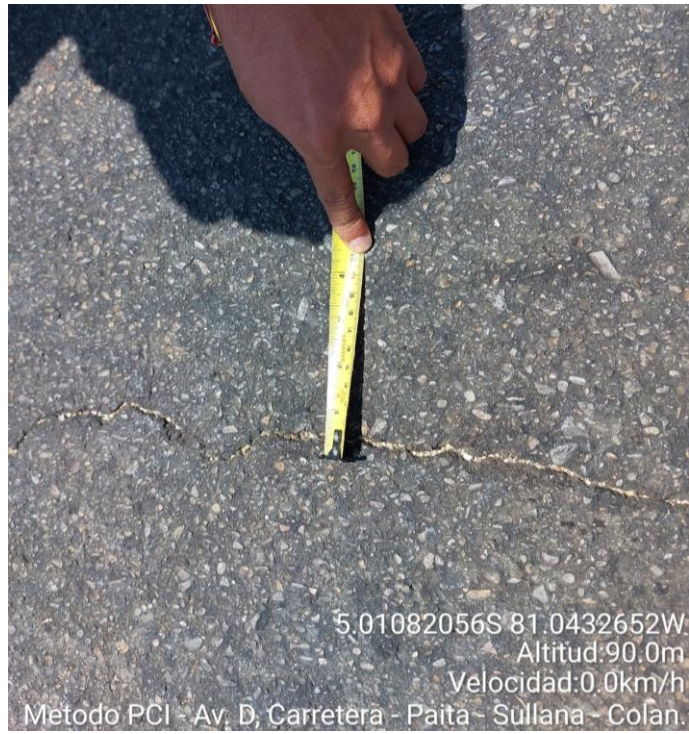
Medición de Grieta Longitudinal

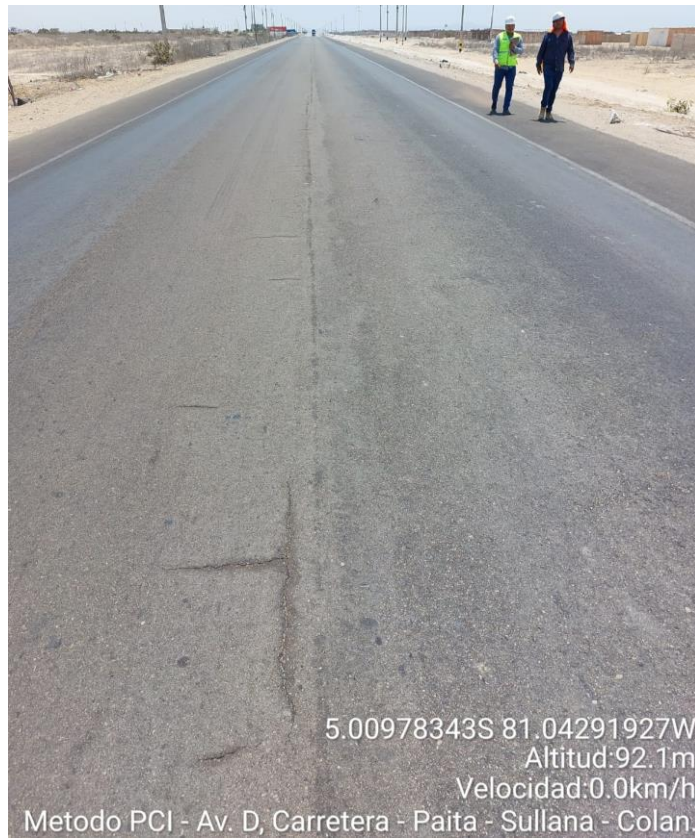
Grietas Longitudinales / Pulimiento de Agregados

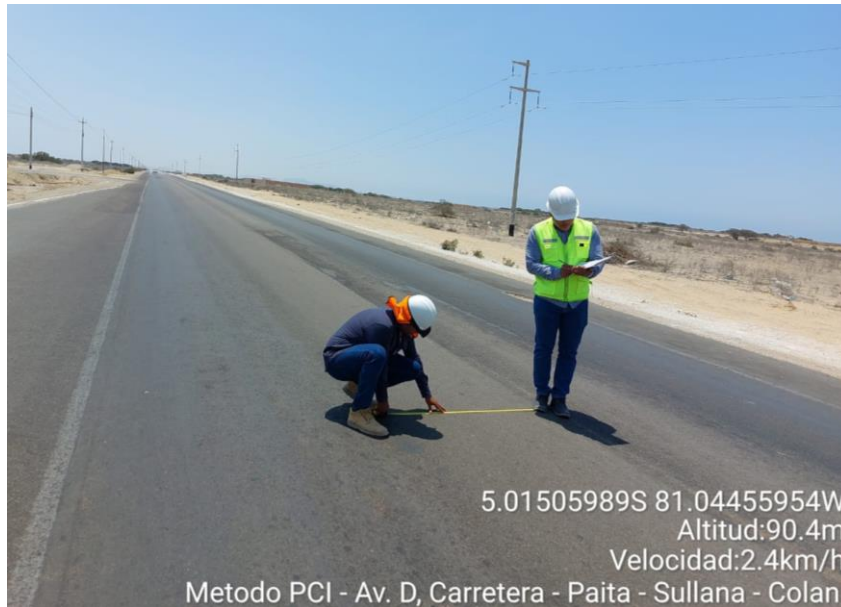
Medición de Pulimiento de Agregados

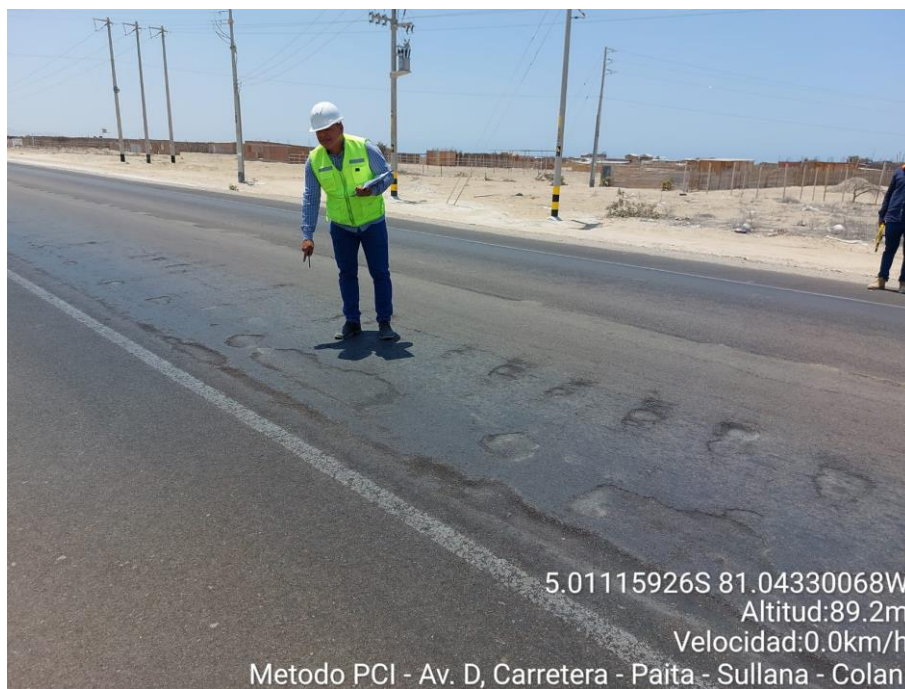
Identificación Visual de la Patología Huecos

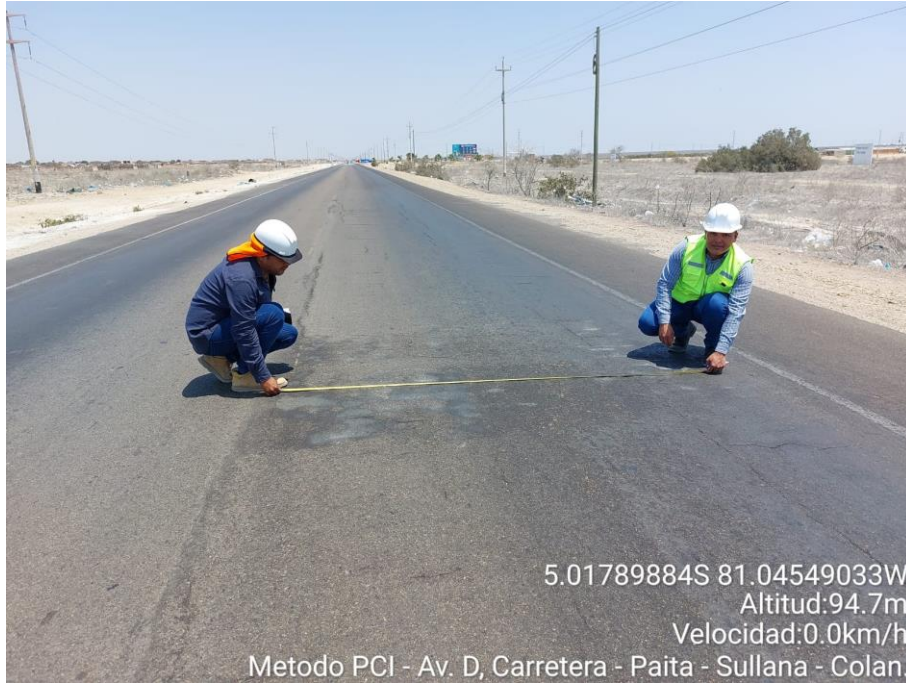
Medición del daño Huecos

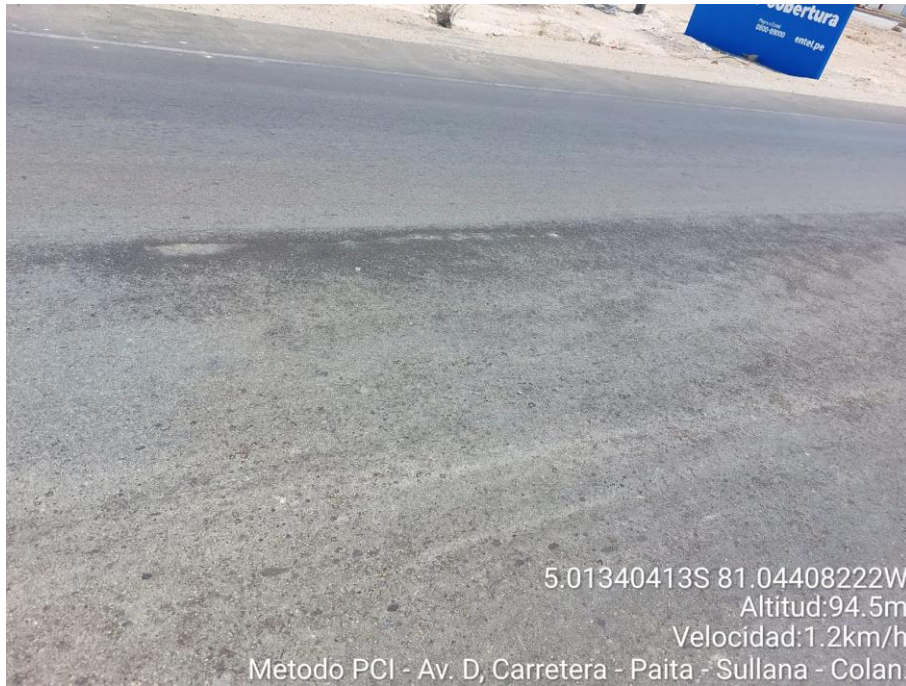
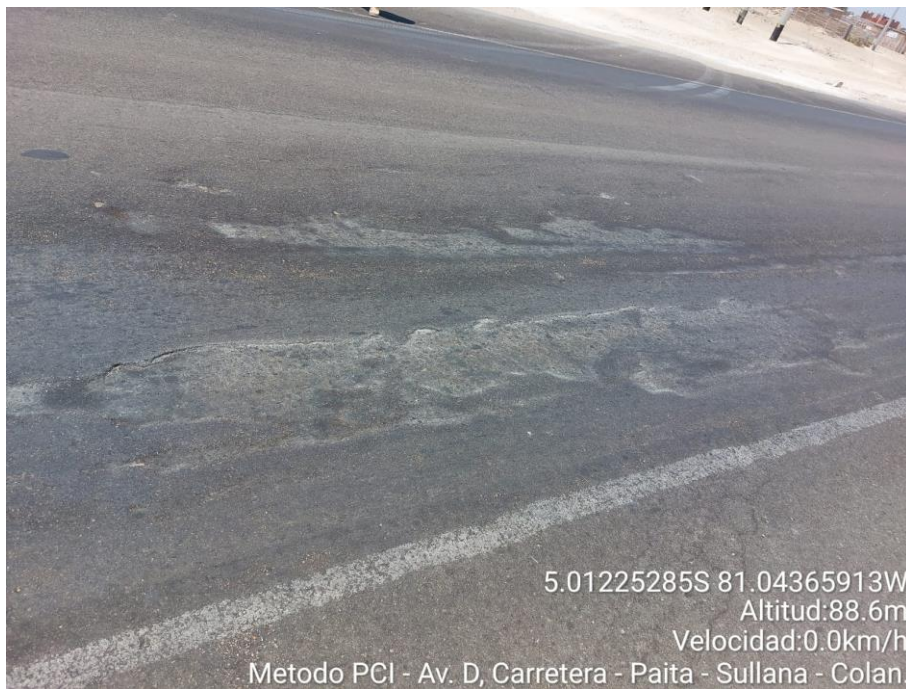
Patología: Fisura Transversal de Severidad Alta
