Determinación del riesgo sísmico de viviendas autoconstruidas en
el Barrio 6B del Centro Poblado Alto Trujillo, El Porvenir, La
Libertad 2022

**TESIS PARA OBTENER EL TÍTULO PROFESIONAL DE:
Ingeniero Civil**

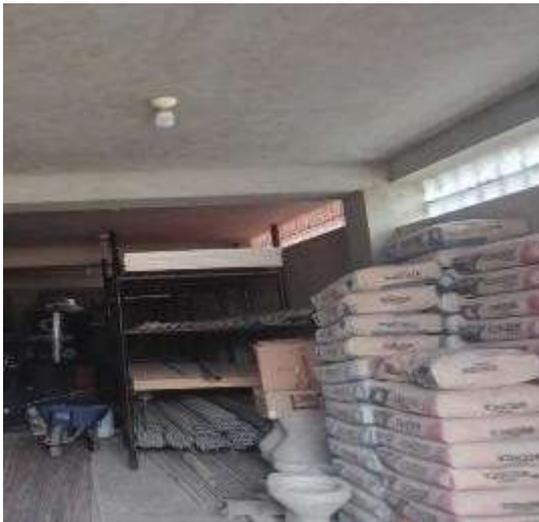
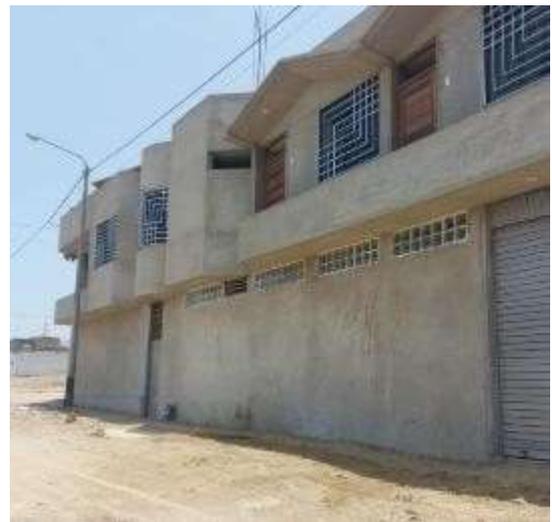
Constituyen elementos verticales las columnas de concreto, las cuales su estructura son consideradas fundamentales en cualquier tipo de edificio. La función que desarrollan es la de soportar esfuerzos de flexión y compresión, los que son generados por los elementos que soportan o por fuerzas de la naturaleza como sismos, viento, entre otros para transmitirlos a la cimentación, sin embargo, se ha encontrado en algunas viviendas columnas cortas, que no cumplen su función.

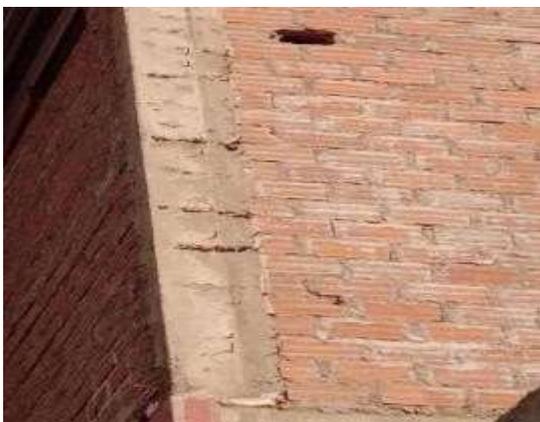
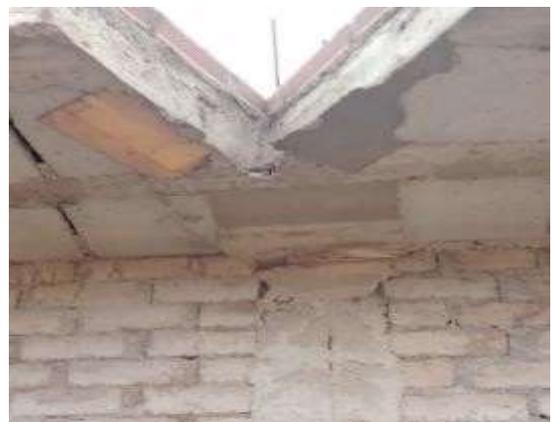
CANGREJERAS EN COLUMNAS

Las cangrejeras constituyen puntos débiles dentro del elemento, por lo que se debe evitar sobre todo en los elementos estructurales como son las columnas de una vivienda, sin embargo, se a encontrado en algunas viviendas estas fallas estructurales que debilitan las estructuras.

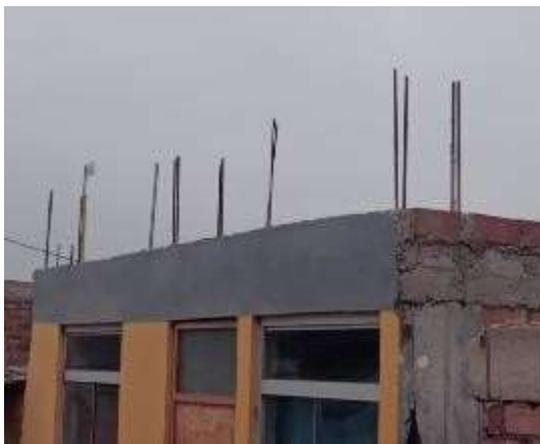
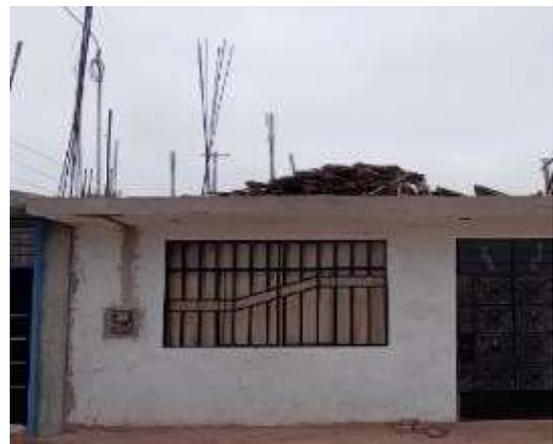
PRESENCIA DE ACEROS EXPUESTOS

El acero es empleado para reforzar las estructuras las cuales que estén sujetos a altas cargas, consiste en la acción de incrustar el acero en el concreto de manera que pueda soportar los esfuerzos tanto de tensión, como de compresión, sin embargo por estar expuesto al aire libre estos materiales, reaccionan y se oxidan perdiendo sus características de refuerzo y debilitándose cada vez más según el tiempo de exposición, por lo que se les recomendaba cubrirlo con papel de cemento y amarrarlos con alambre N° 16, para evitar la corrosión de estos.

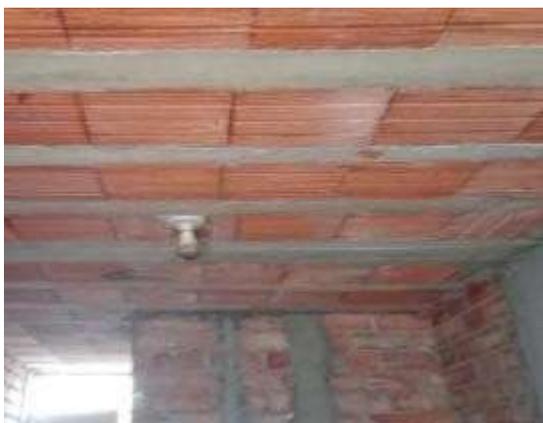
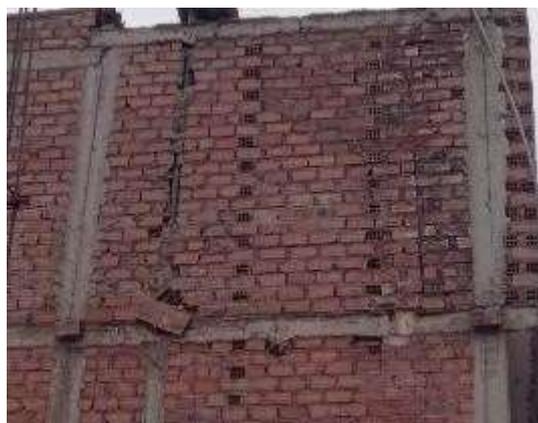
Generalmente son verticales los espacios donde se colocan tubos de menos 55 mm, para que no se generen espacios horizontales o diagonales, los cuales dan lugar a rupturas. Jamás las columnas estructurales deben albergar los tubos, en este caso existen tuberías que se han colocado en las paredes, los cuales debilitan la estructura.

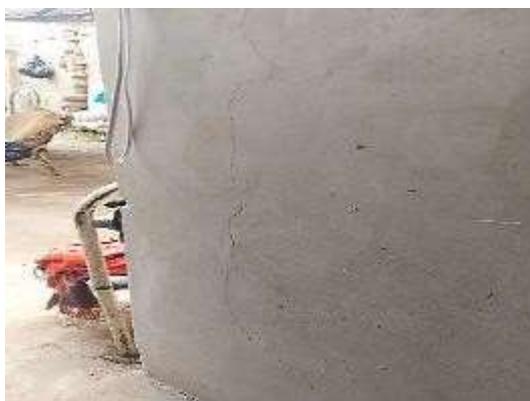
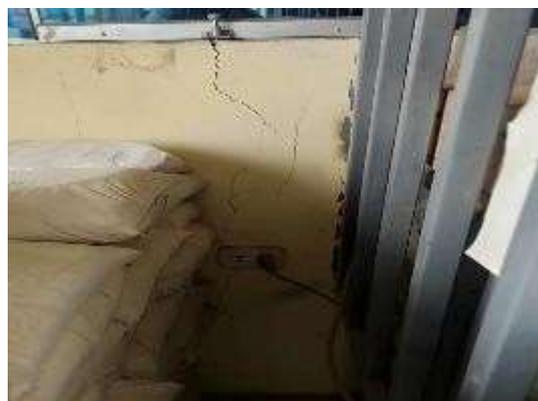
PRESENCIA DE RAJADURAS EN MUROS

Los muros son elementos importantes en cualquier construcción; estos aportan resistencia y durabilidad sirven para cerrar o dividir espacios sin embargo se encontró que algunas viviendas tenían rajaduras y grietas generadas por diferentes causas, generalmente se presentan como dilataciones las cuales aparecen por la humedad, la mala calidad de los materiales, los revestimientos son inadecuadamente aplicados. Es decir, son errores que se cometen en el proyecto como en la ejecución del mismo, en forma reiterativa, etc. Lo más frecuente, viene a ser el asentamiento del propio peso y la mala cimentación del piso

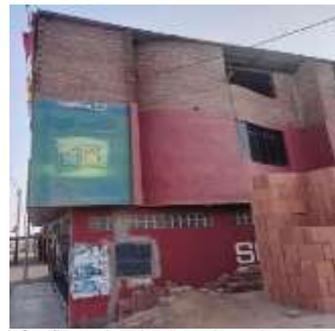
Presencia de muros sin arrostamiento

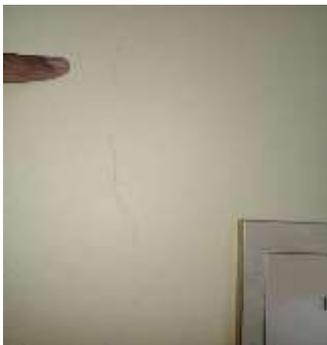
Proteccion inadecuada del acero

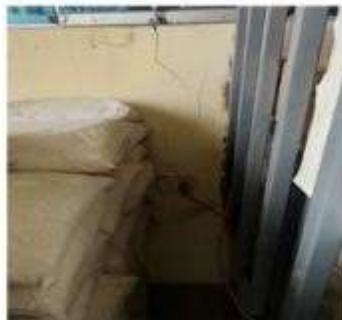
Presencia de grietas en los muros

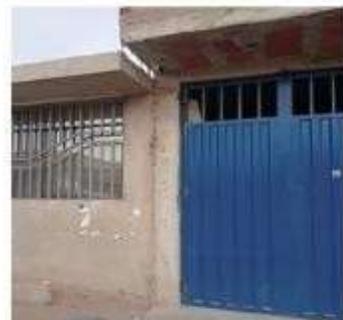
Losas de techos a desnivel
