UNIVERSIDAD CÉSAR VALLEJO

Evaluación del Pavimento Flexible de la Quinta y Sexta etapa del  
AH. Los Algarrobos - Piura 2022.

**TESIS PARA OBTENER EL TÍTULO PROFESIONAL DE:**

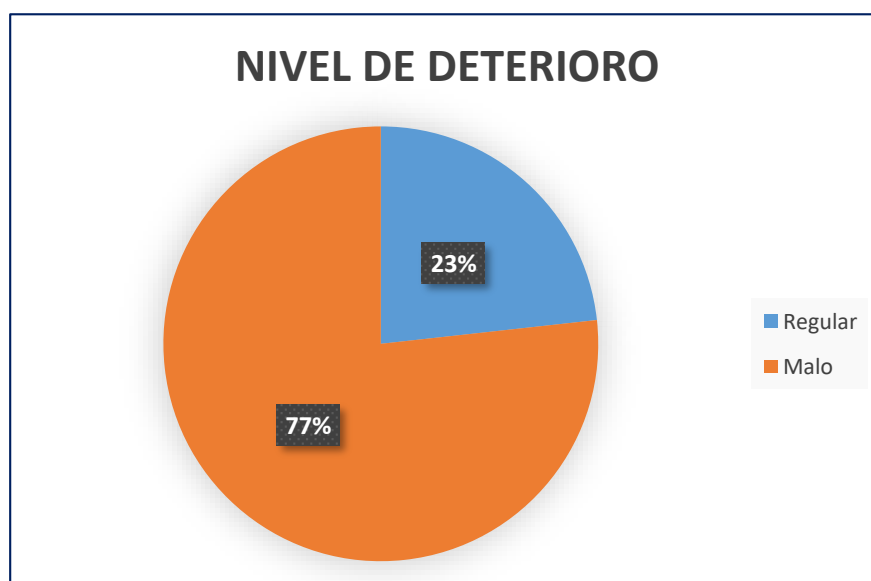
FIGURA 11. Porcentajes de nivel de deterioro del pavimento.

De acuerdo a los resultados anteriores, en este proyecto se obtuvieron niveles de deterioros de los tramos de muestra evaluados, se observa que el 77% del pavimento estudiado se encuentra en el mal estado, y el 23% del tramo restante es regular.

De los análisis realizados se puede concluir que existen defectos e irregularidades debido a las características del pavimento actualmente desgastado, que requieren una intervención inmediata a nivel de la capa superficial. En el análisis estructural encontramos que el valor de la vía actualmente es 48.9% de la deflexión permitida. Para los COEFICIENTES DE CRECIMIENTO ANUALES del período de planificación se utilizaron en los cálculos de análisis estructural  $z=10$  años.
