FACULTAD DE INGENIERÍA Y ARQUITECTURA ESCUELA PROFESIONAL DE INGENIERÍA CIVIL

Análisis de patologías viales para determinar técnicas de rehabilitación del pavimento flexible utilizando método VIZIR en Av. Universitaria – Tumbes 2022

TESIS PARA OBTENER EL TÍTULO PROFESIONAL DE:

Ingeniero Civil

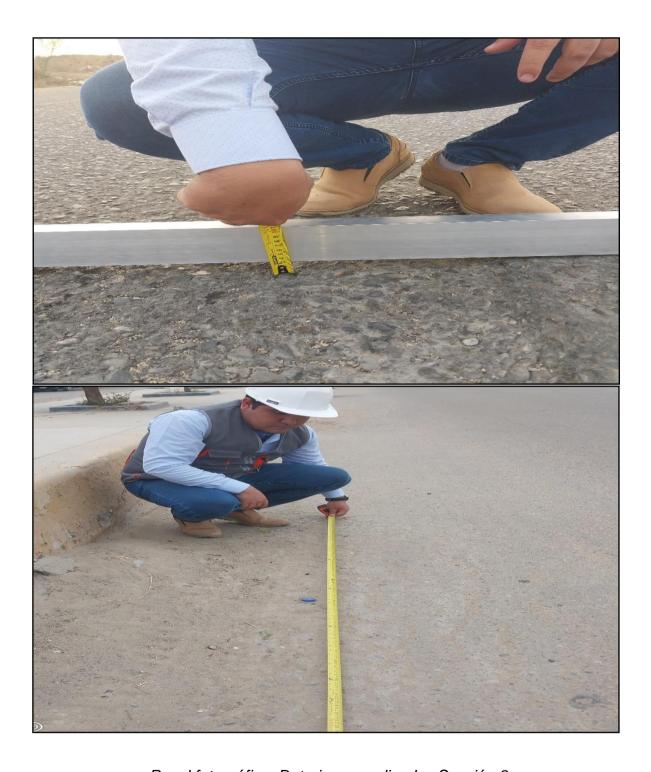
Panel fotográfico: Deterioros analizados Sección 7

En la representación gráfica de la figura 38 se puede apreciar el ls calculado por cada sección, siendo la sección 7 y 12 la más afectadas con un ls de 5 siendo considera en un estado deficiente.
