**UNIVERSIDAD CÉSAR VALLEJO**

Diagnóstico del slurry seal para años de vida útil en el pavimento  
económico de la carretera Huancané Crucero, Puno

TESIS PARA OBTENER EL TÍTULO PROFESIONAL DE:  
Ingeniero Civil

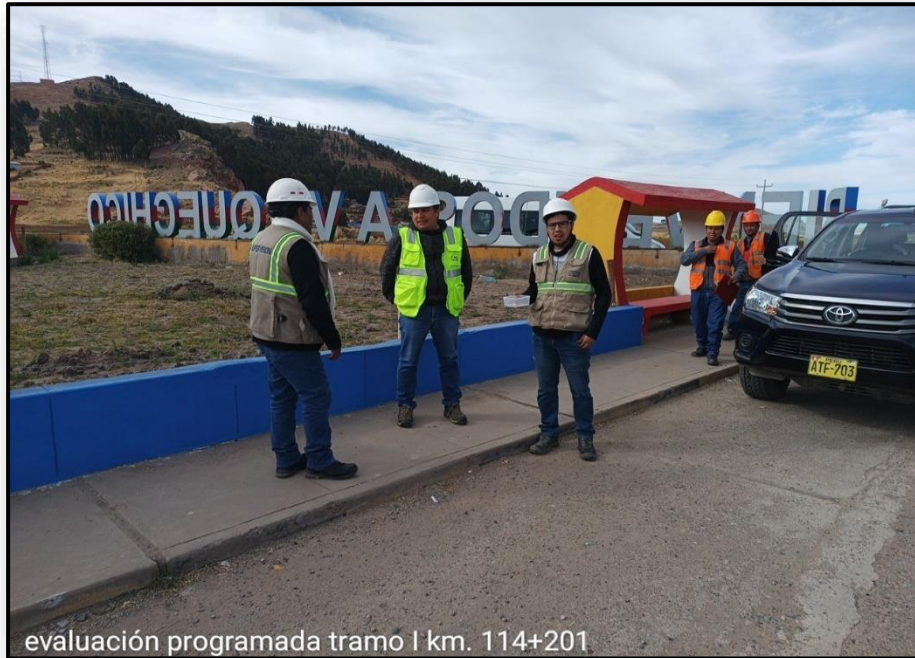
Figura 05. Evaluación programada por niveles de servicio prog. 114+201.

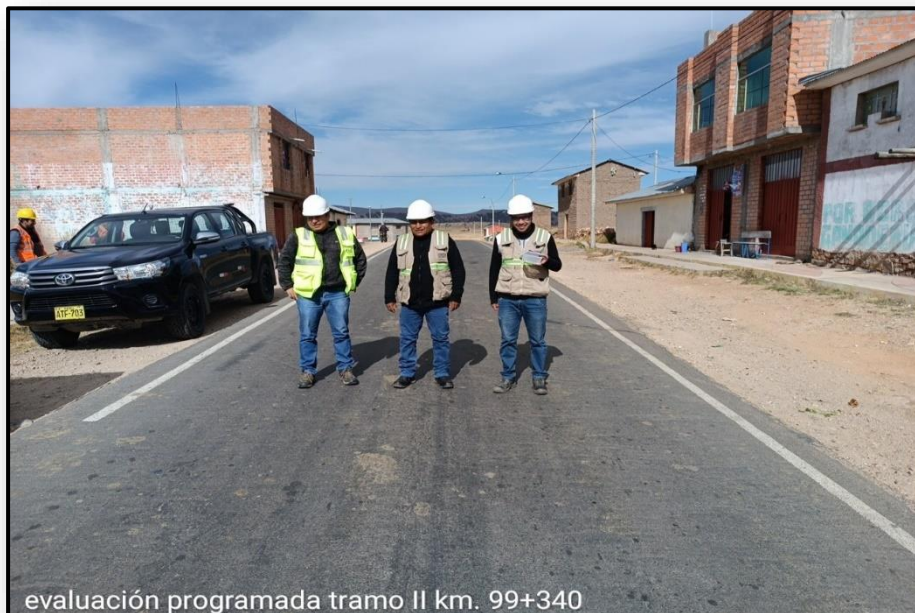
Figura 06. Evaluación programada por niveles de servicio prog. 99+340.

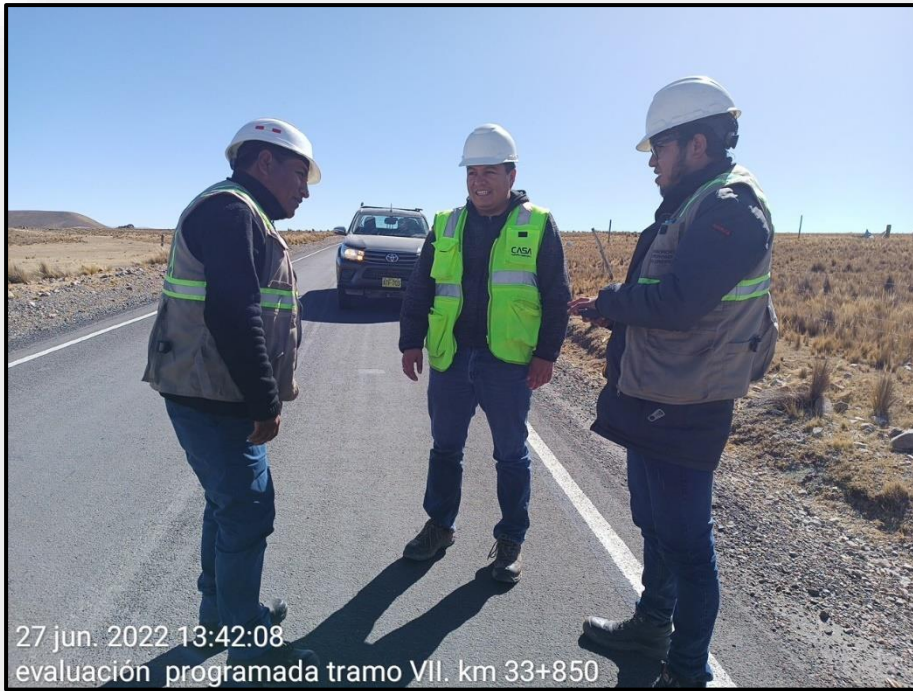
Figura 07. Evaluación programada por niveles de servicio prog. 33+850.

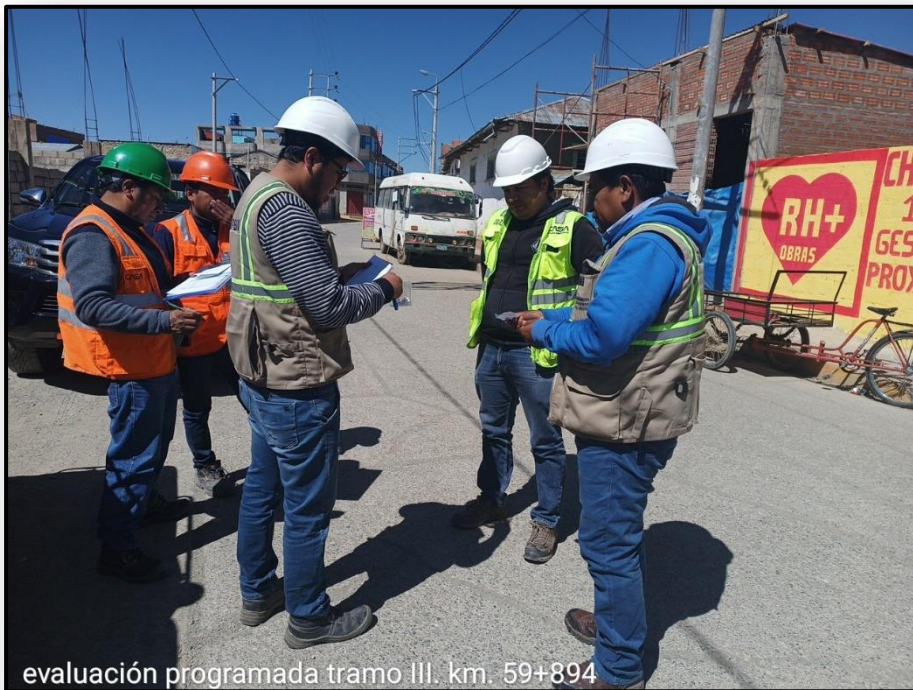
Figura 08. Evaluación programada por niveles de servicio prog. 59+894.

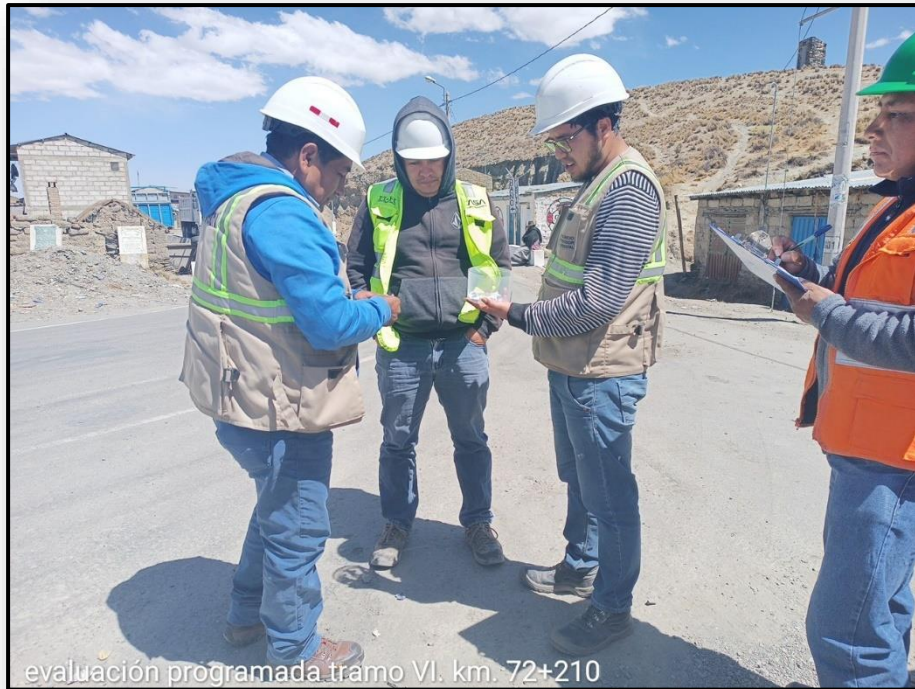
Figura 09. Evaluación programada por niveles de servicio prog. 72+210.

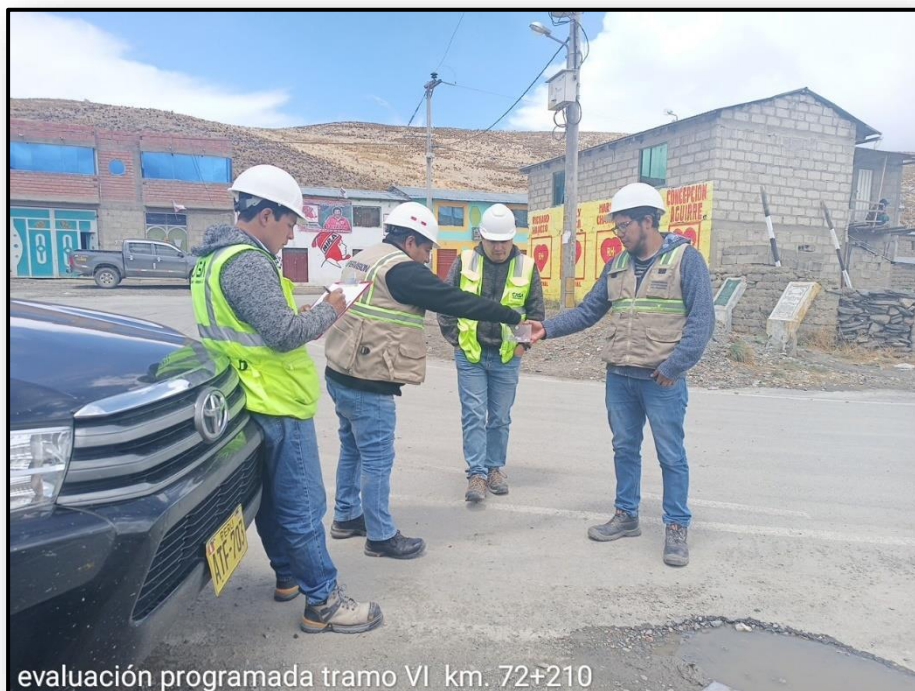
Figura 10. Evaluación programada por niveles de servicio prog. 72+210.

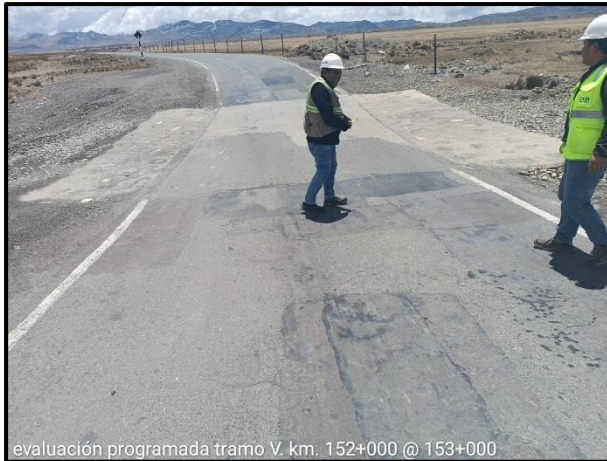
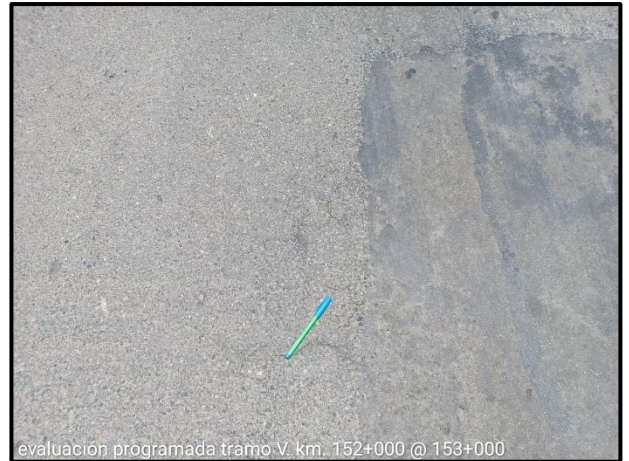
Figura 11. Falla encontrada en la evaluación programada prog. 152+300.

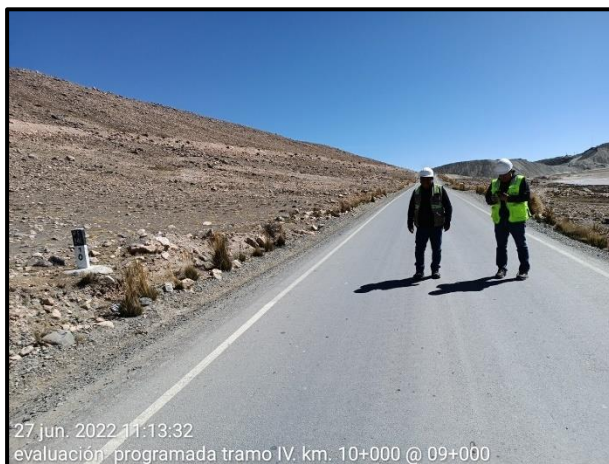
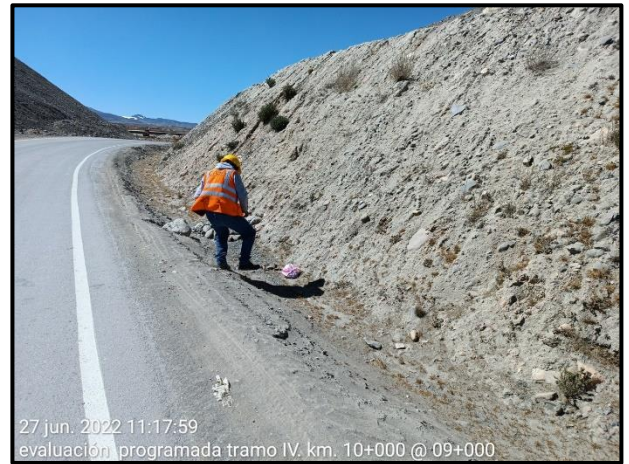
Figura 12. Falla encontrada en la evaluación programada prog. 10+230.

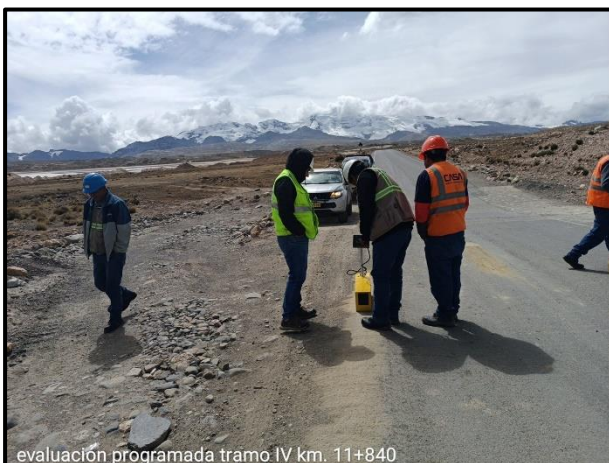
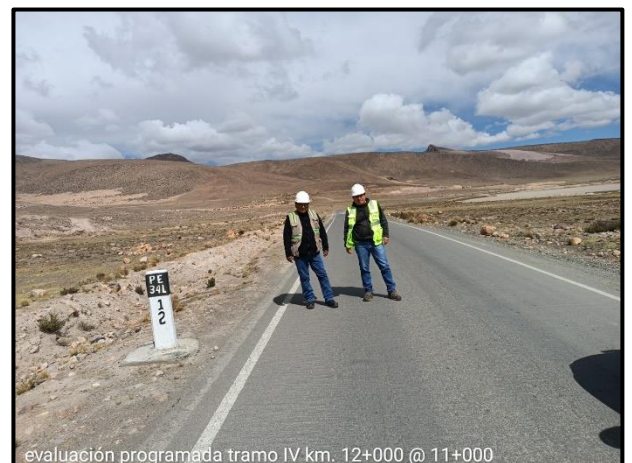
Figura 13. Falla encontrada en la evaluación programada prog. 11+840.

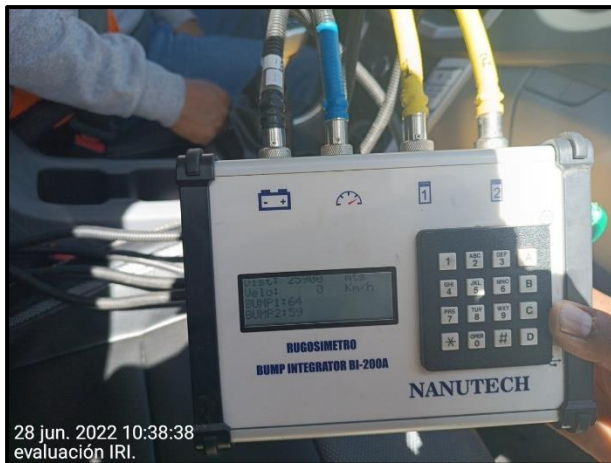
Figura 14. Evaluación de IRI.

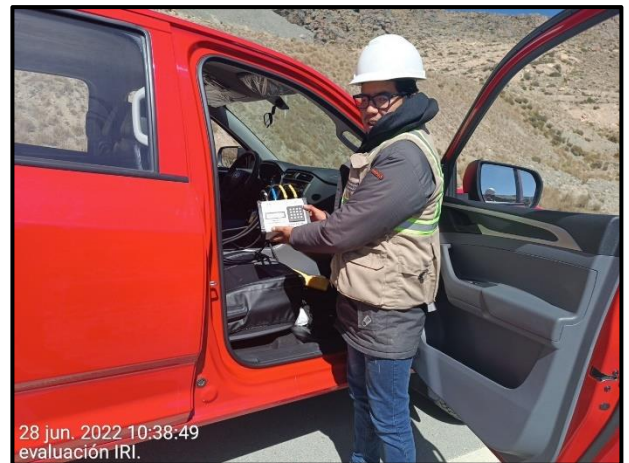
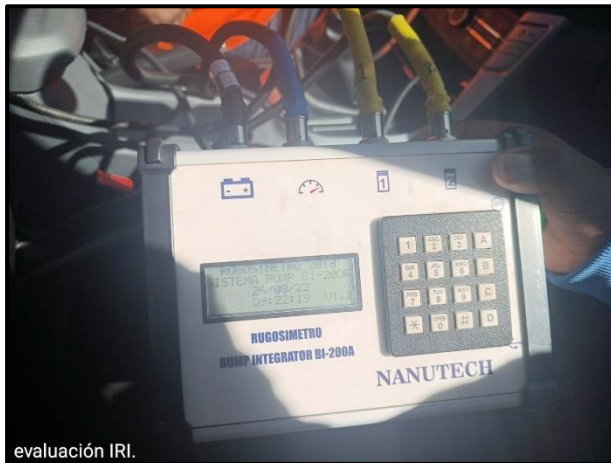
Figura 15. Evaluación de IRI.

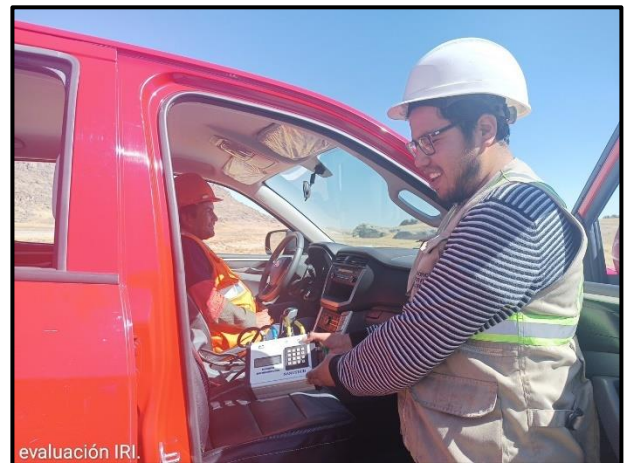
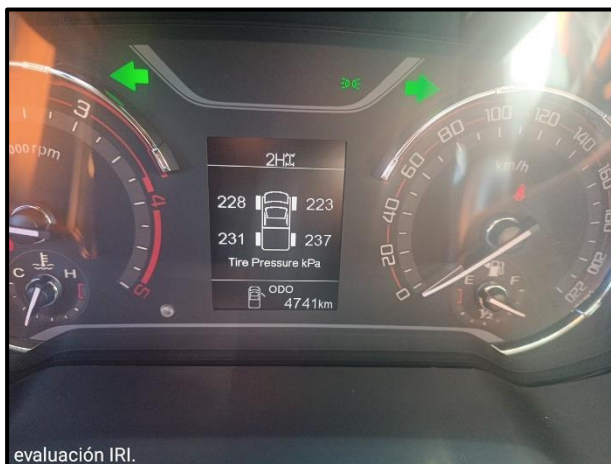
Figura 16. Evaluación de IRI.
