**FACULTAD DE INGENIERÍA Y ARQUITECTURA
ESCUELA PROFESIONAL DE INGENIERÍA CIVIL**

Evaluación superficial con fotogrametría para la propuesta de
intervención en la avenida Circunvalación en Piura, 2022

TESIS PARA OBTENER EL TÍTULO PROFESIONAL DE:

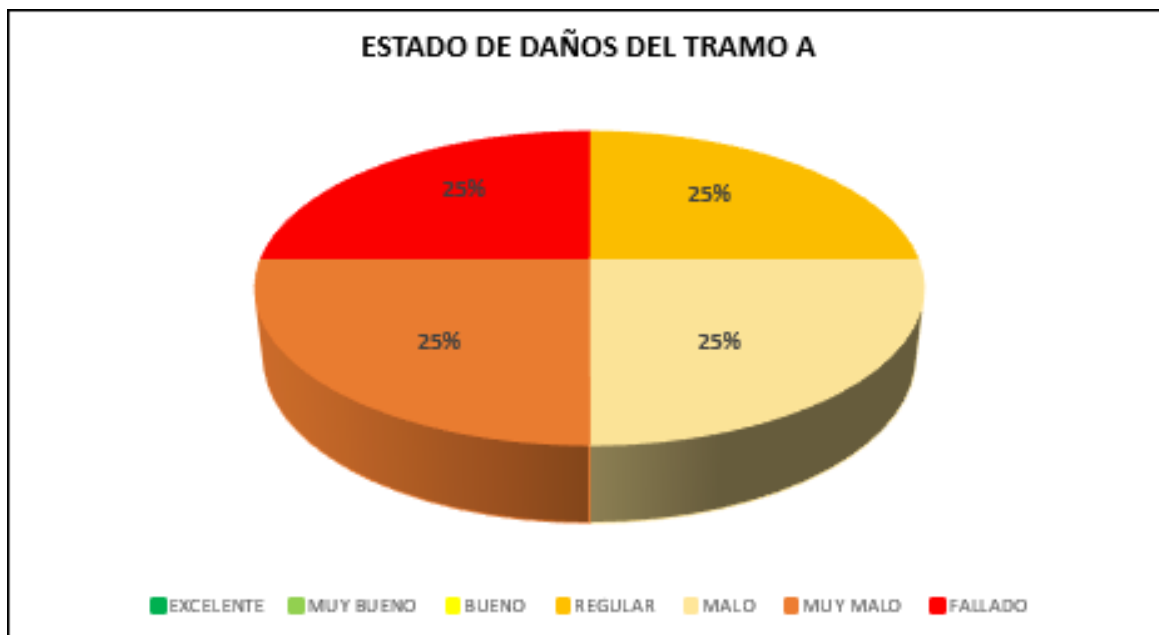
Figura 24

Nota. Se detalla los niveles de clasificación que presenta el tramo A, por Cortez y Huancay, 2022.

Es así, que el PCI general del tramo A tuvo un valor cuantitativo de 28, lo que indica que según el manual PCI está en un estado MALO.

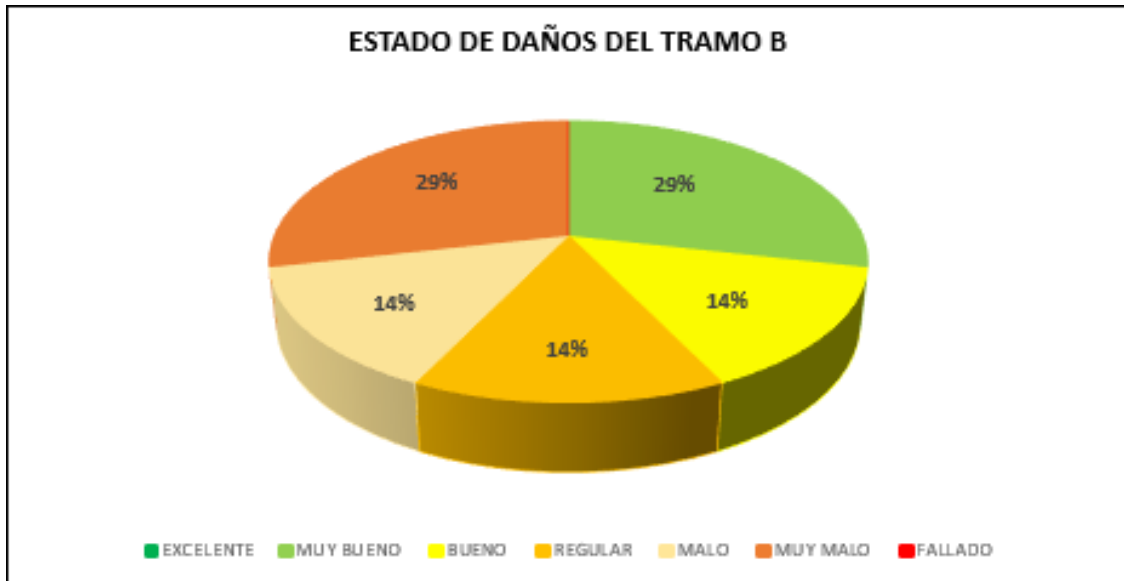
Figura 33

Nota. Se detalla los niveles de clasificación que presenta el tramo B, por Cortez y Huancay, 2022.

Es así, que el PCI general del tramo B tuvo un valor cuantitativo de 48, lo que indica que según el manual PCI está en un estado REGULAR.

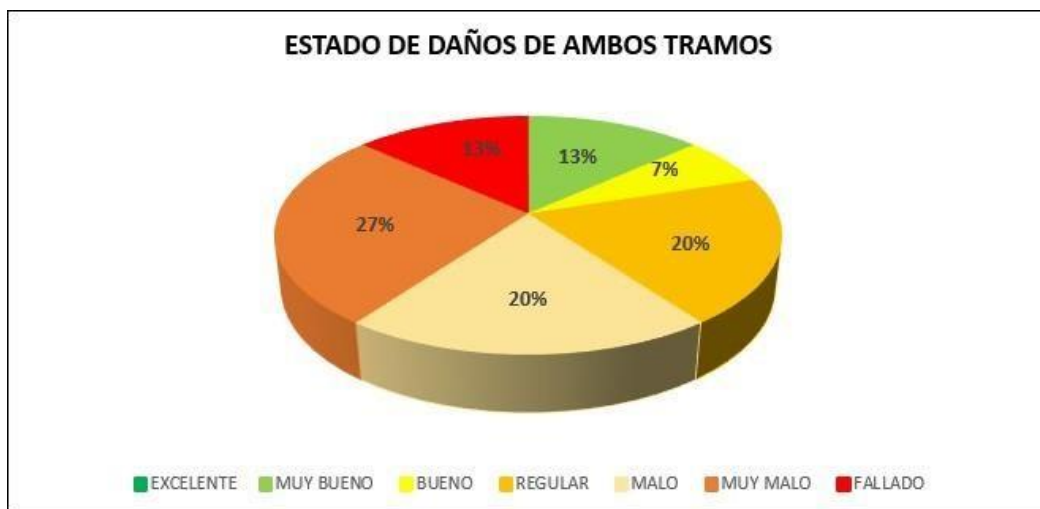
Figura 35

Nota. Se detalla los niveles de clasificación que presenta los tramos A y B, por Cortez y Huancay, 2022.

Es así, que el PCI general del tramo A y B de la avenida Circunvalación en Piura tuvo un valor cuantitativo de 37, es decir, presenta un estado MALO según los parámetros que estipula el manual PCI.

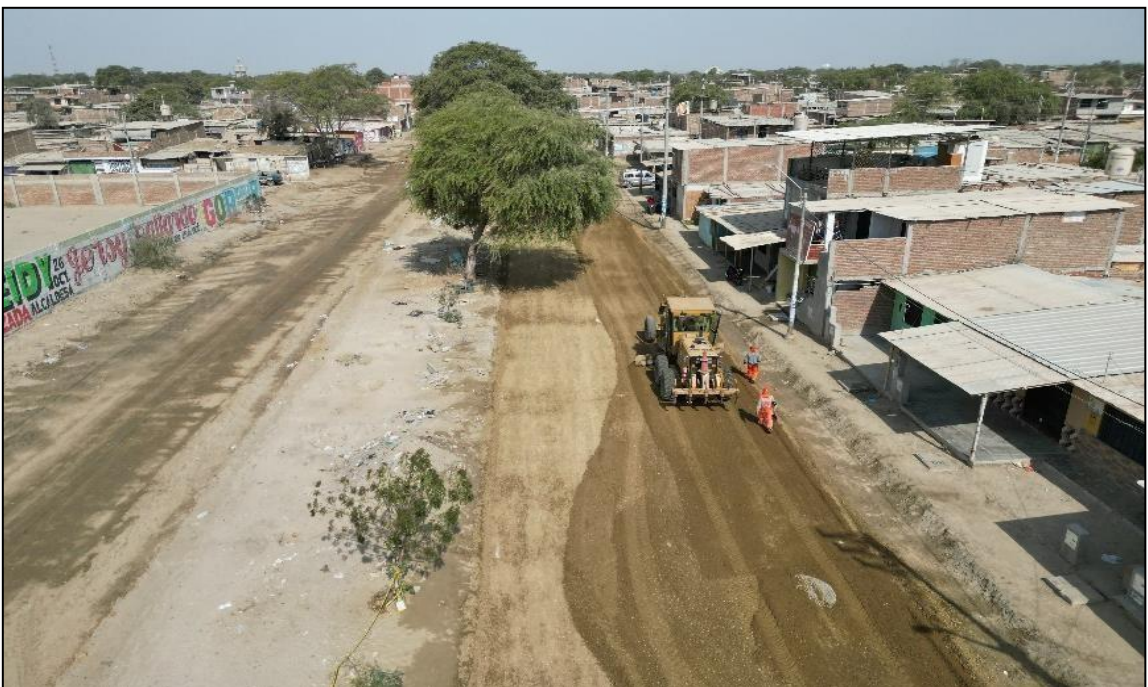
Figura 38

Nota. Evidencia de las primeras unidades de muestreo que no presentaban asfalto, por Cortez y Huancay,

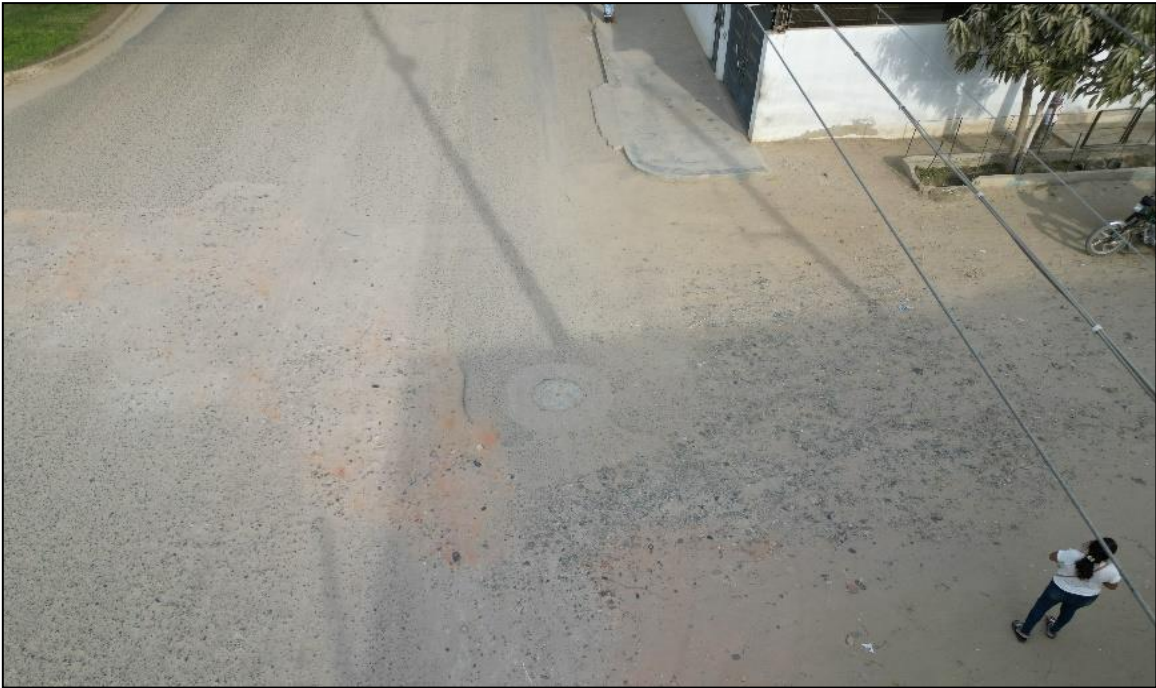
Figura 39

Nota. Evidencia del deterioro actual de la avenida Circunvalación, por Cortez y Huancay, 2022.

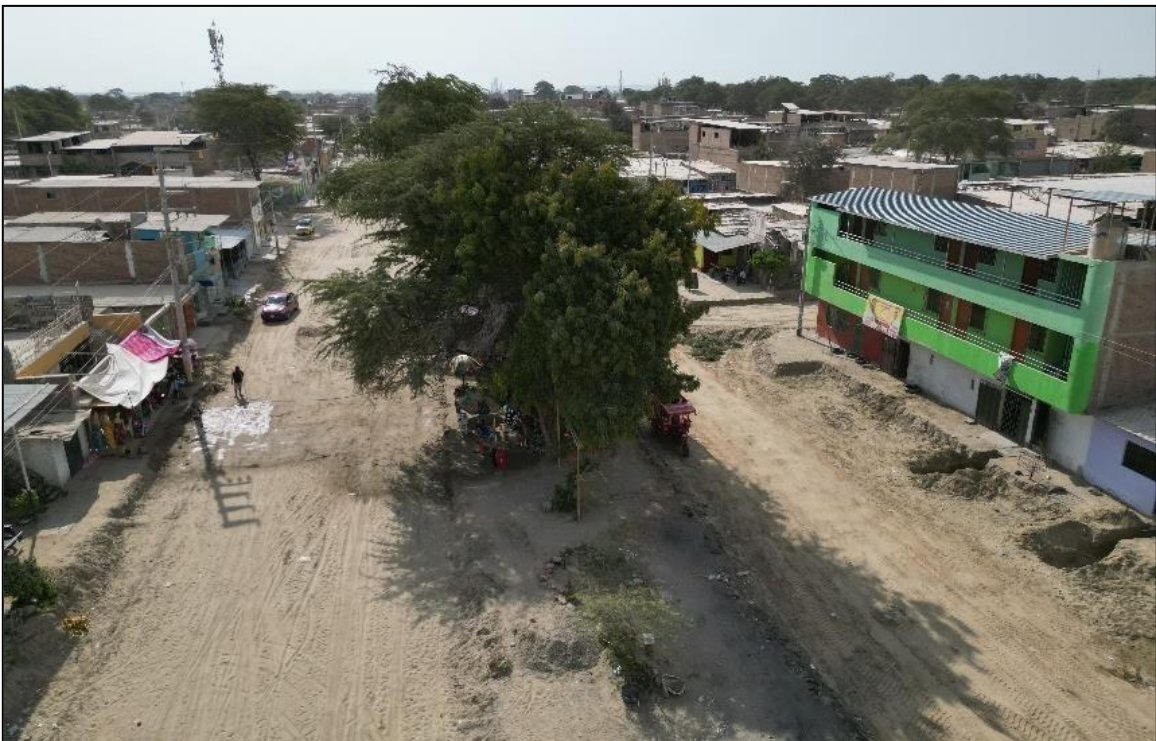
Figura 40

Nota. Evidencia de las primeras unidades de muestreo que no presentaban asfalto, por Cortez y Huancay, 2022.

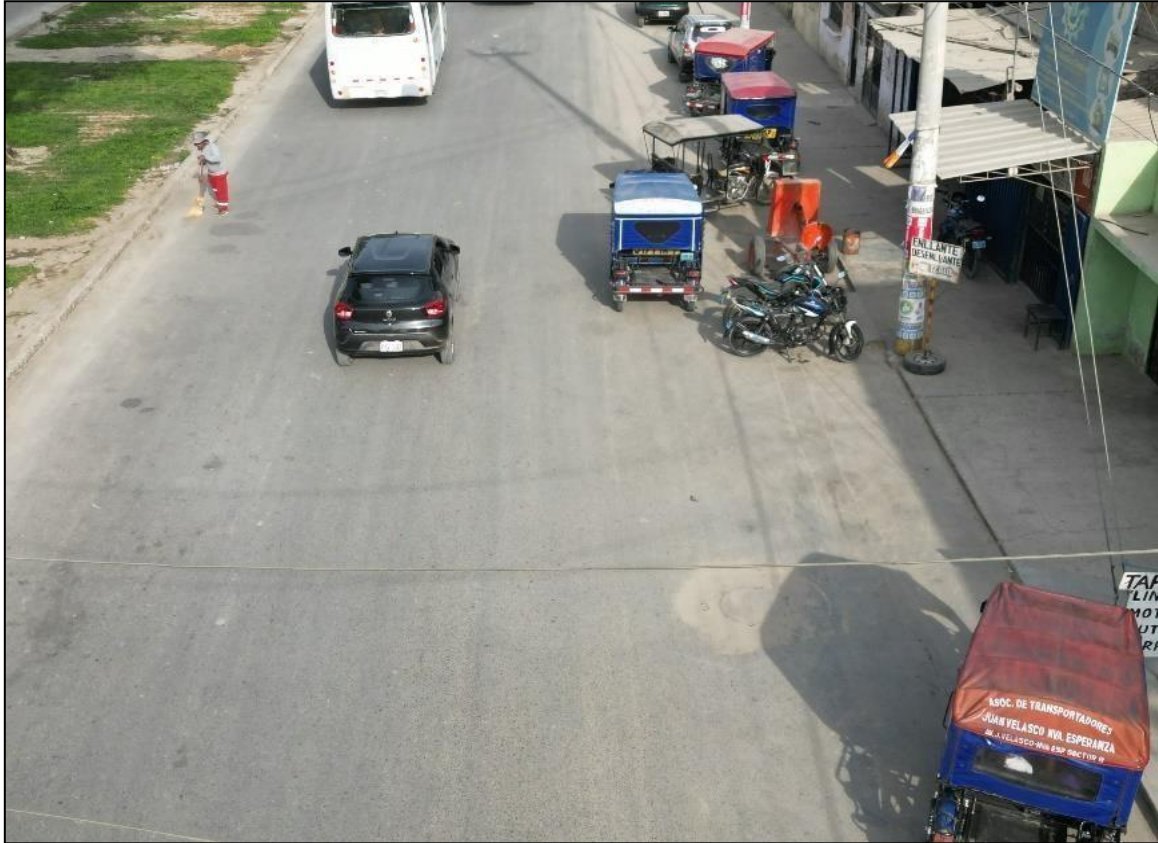
Figura 41

Nota. Evidencia del estado actual del tramo B de la avenida Circunvalación, por Cortez y Huancay, 2022.
