Evaluación de Viviendas Construidas Sobre Terrenos Vulnerables en el Sector Barrio

Nuevo San Sebastián, Distrito La Unión – Piura

TESIS PARA OBTENER EL TÍTULO PROFESIONAL DE:

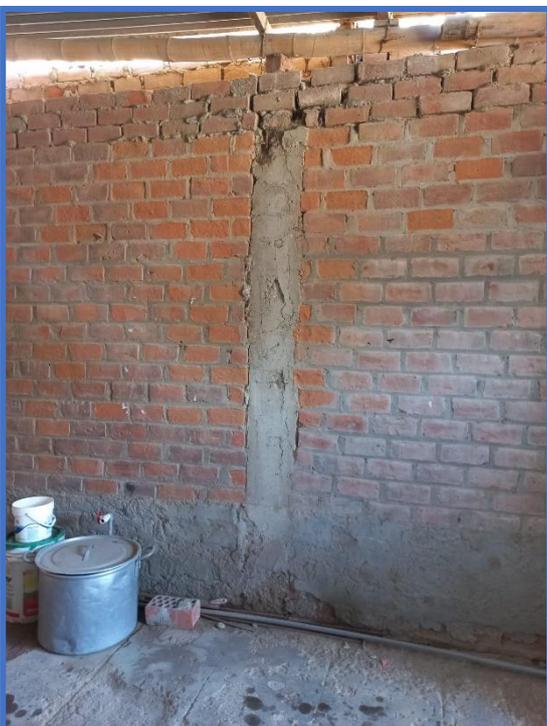
Fisuras en las columnas

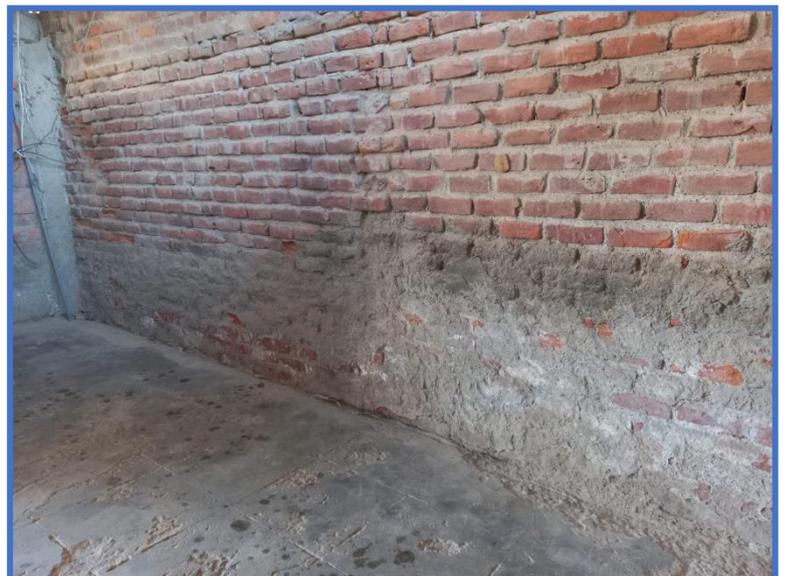
Deterioro del muro por humedad

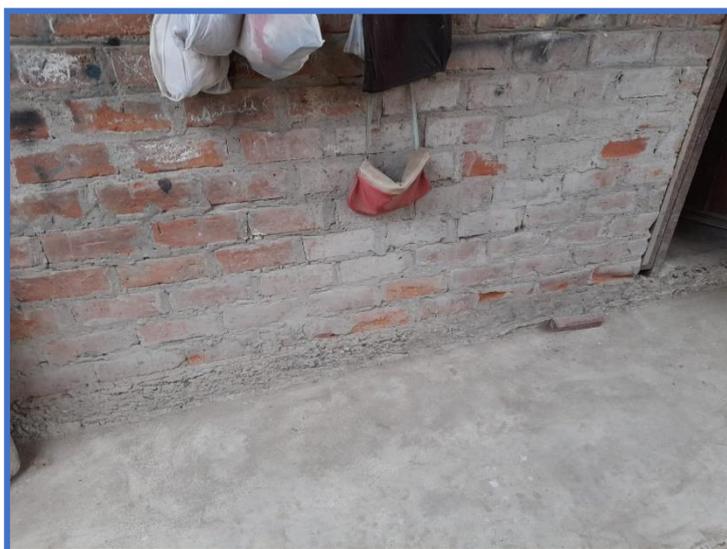
Deterioro en los muros

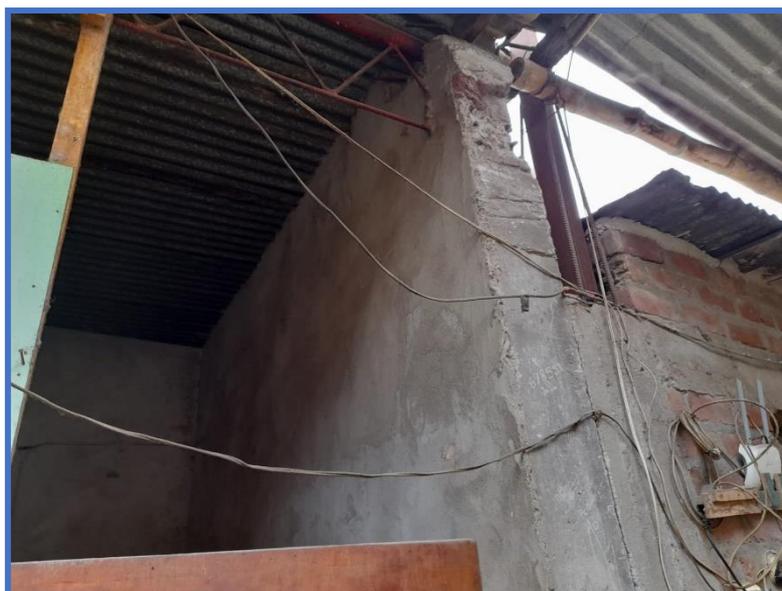
Estructura expuesta a la intemperie

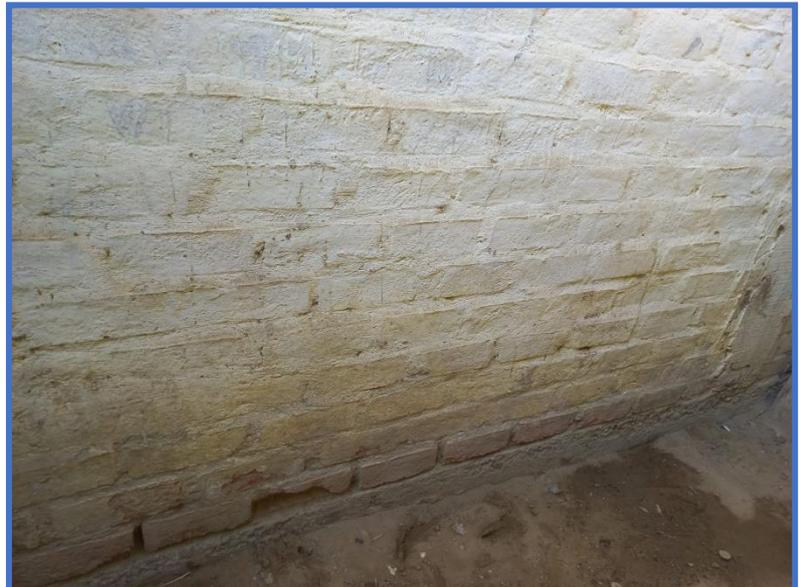
Deterioro en los muros

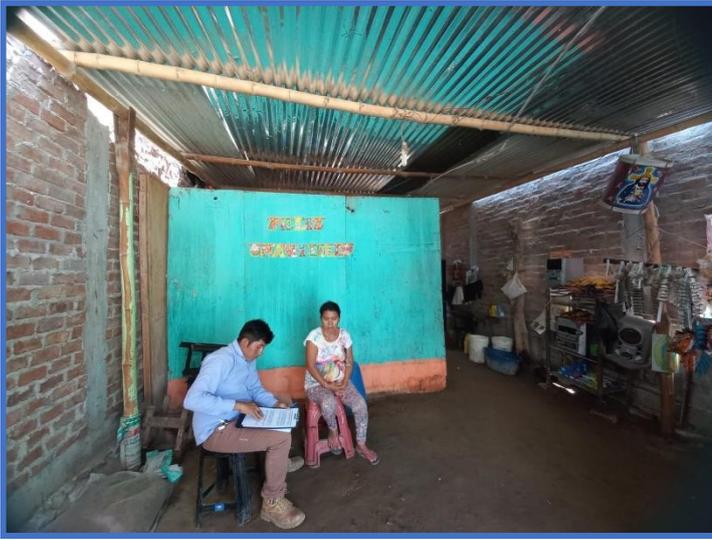
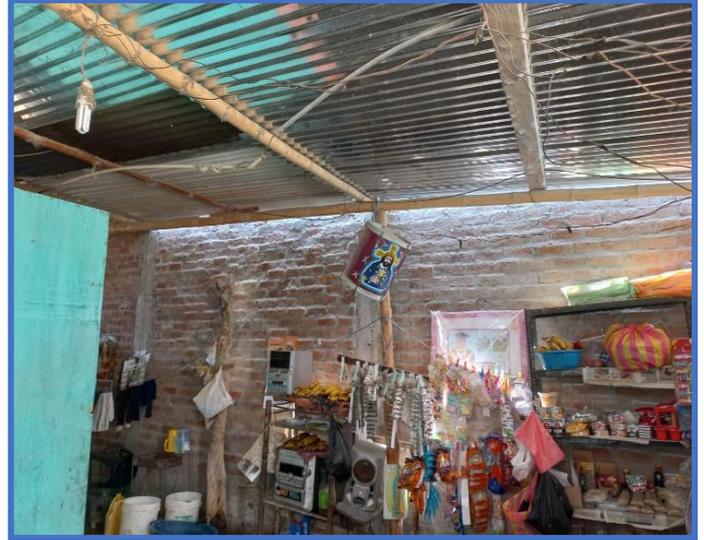
Es de material rustico

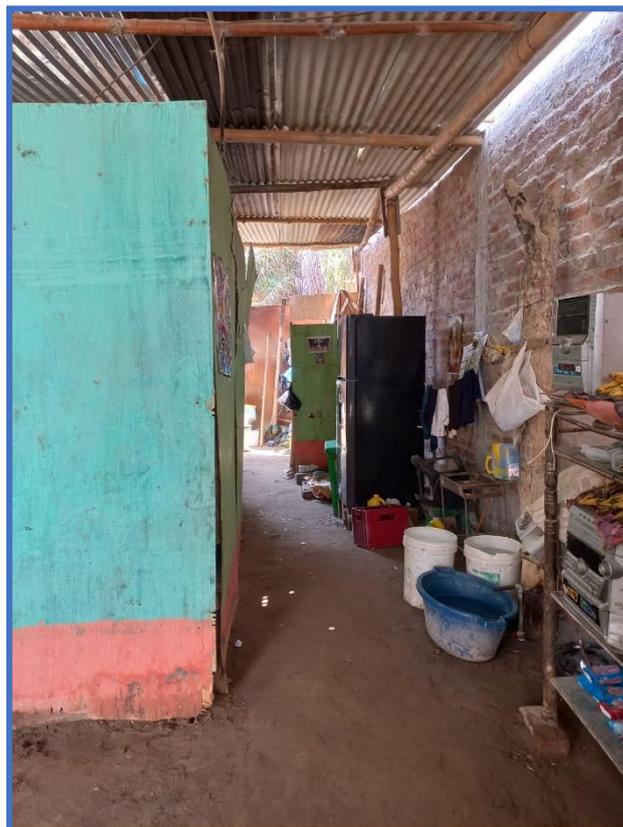
Los guayaquiles algunas ya requieren de cambio
