UNIVERSIDAD CÉSAR VALLEJO

“Estado de conservación de un pavimento flexible mediante métodos convencionales de evaluación – Avenida Las Palmeras, Los Olivos 2021.”

TESIS PARA OBTENER EL TÍTULO PROFESIONAL DE:

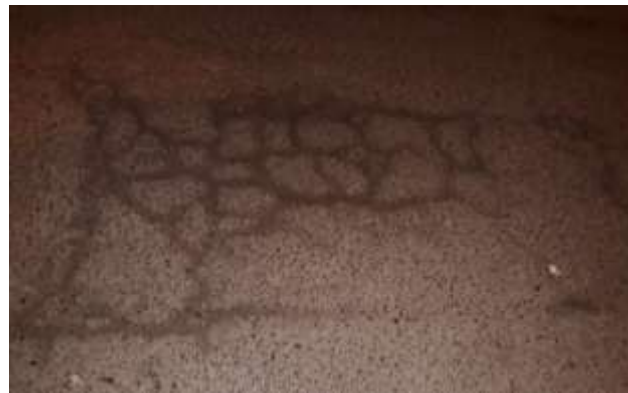
Figura 09: Evaluación de la falla piel de cocodrilo.

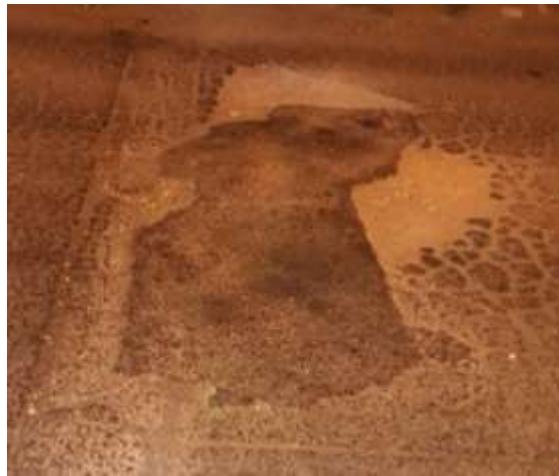
Figura 10: Evaluación de falla Parcheo.

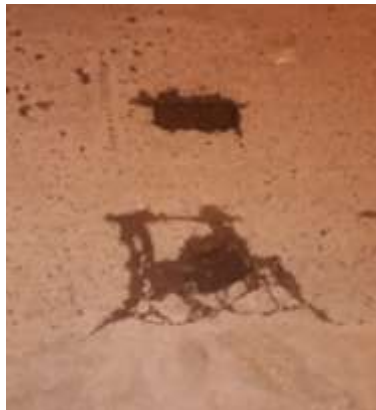
Figura 13: Evaluación de la falla tipo huecos.

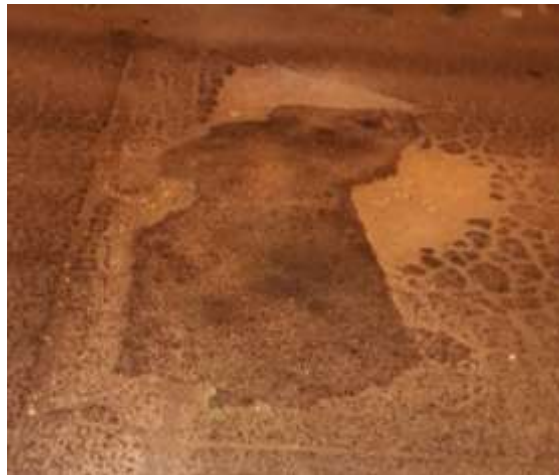
Figura 14: Evaluación de falla Parcheo.

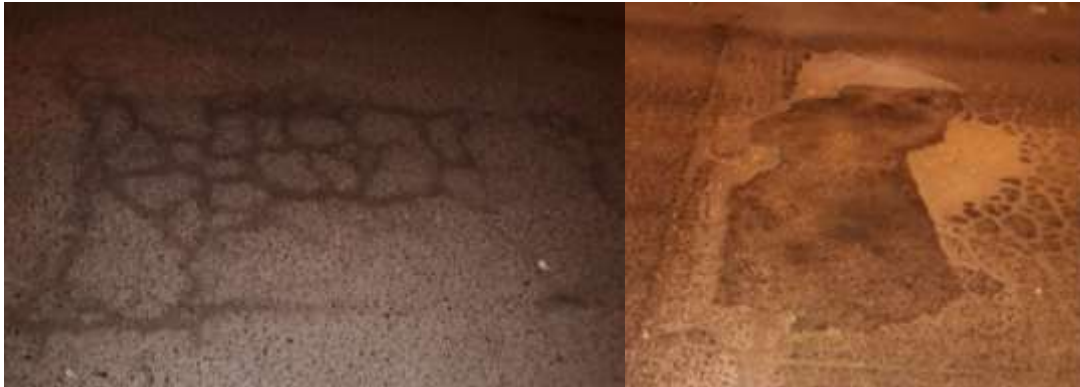
Grieta Piel de Cocodrilo (Fuente: Elaboración Propia)

Parqueo (Fuente: Elaboración Propia)

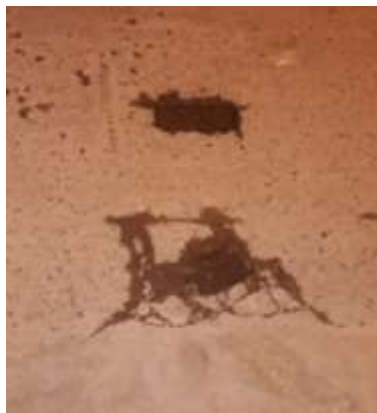
Hueco u Ojo de Pescado (Fuente: Elaboración Propia)
