UNIVERSIDAD CÉSAR VALLEJO

Evaluación del pavimento flexible de la Av. Moquegua y Jr. Santa Cruz, Chimbote – Ancash-2022- Propuesta de mejora

**TESIS PARA OBTENER EL TÍTULO PROFESIONAL DE:
Ingeniero Civil**

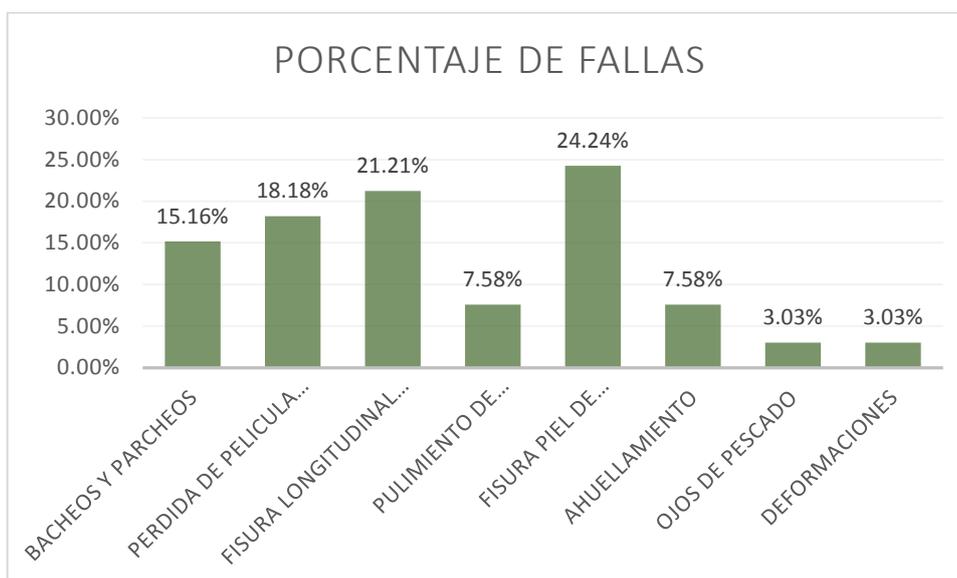
Gráfico 5: Porcentaje de fallas por el método VIZIR

En el gráfico 5, se detalla un resumen de total de fallas que se presenta en el pavimento flexible en el Jr. Santa Cruz según la metodología VIZIR, teniendo como fallas principal, bacheos y parcheo con un 15.16%, pérdida de película ligante con un 18.18%, fisura longitudinal por fatiga con un 21.21%, pulimiento de agregados con un 7.58%, fisura de piel de cocodrilo con un 24.24%, ahuellamiento con un 7.58%. Ojos de pescado con un 0.03% y deformaciones con un 3.03%.

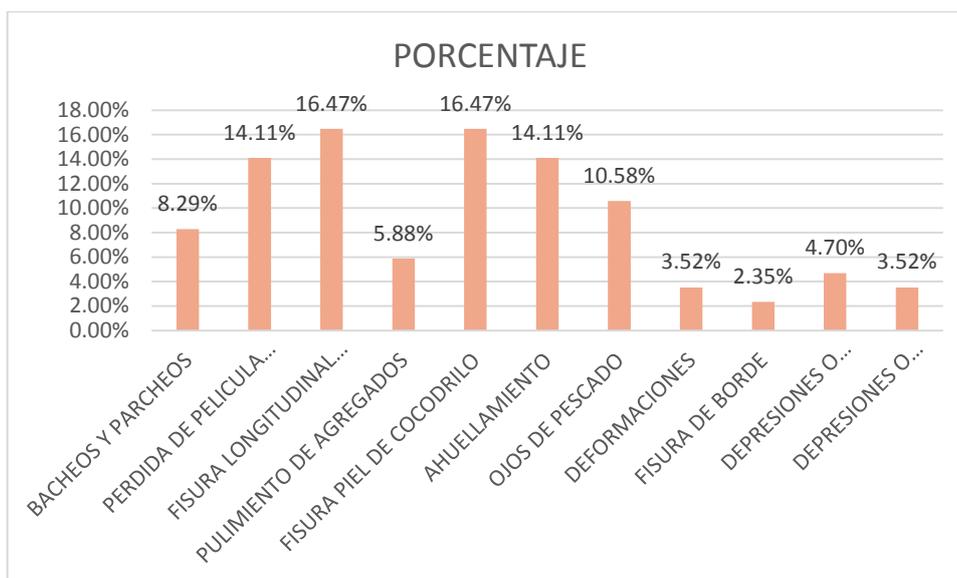
Gráfico 7: Porcentaje de fallas por el método VIZIR

Según indica el gráfico 7, se obtuvo como resumen las fallas totales representadas en el pavimento flexible de Jr. Moquegua según la metodología VIZIR, teniendo como fallas principales, bacheos y parcheo con un 8,29%, pérdida de película ligante con un 14,11%, fisura longitudinal por fatiga con un 16,47%, pulimiento de agregados con un 5,88%, fisura de piel de cocodrilo con un 16,47%, ahuellamiento

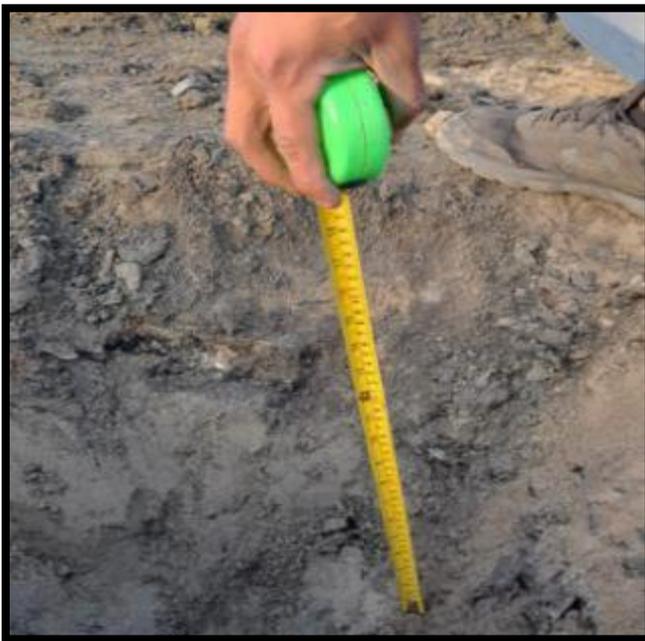
Vista de la calicata C-01 en la Av. Santa Cruz en la progresiva 0 + 200, carpeta asfáltica de 4 cm de espesor, presentando nivel freático a la profundidad de 1.20m, se encontró materiales inorgánicos y arenas muy finas, poco plástico.

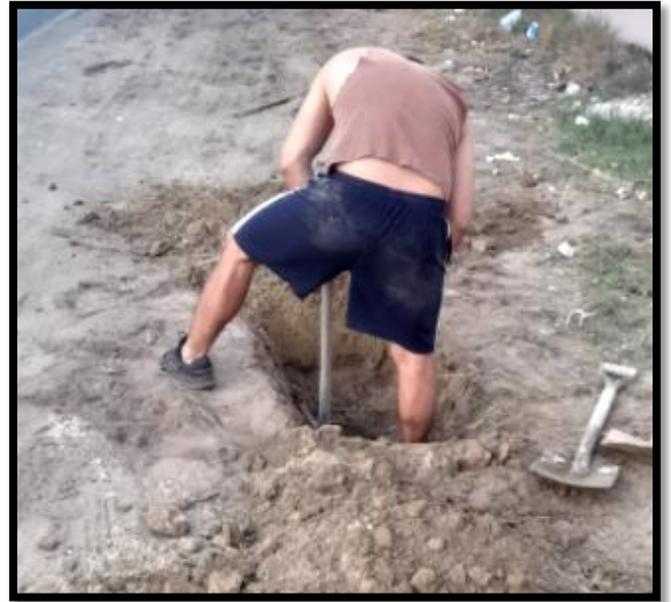
Vista de la calicata C-02 en la Av. Moquegua en la progresiva 0 + 500, carpeta asfáltica de 4 cm de espesor, no presento nivel freático, se encontró material limo arenoso.
