Deficiencias superficiales en el pavimento flexible de la vía cruce

Ñunya Jalca – Lonya Grande, 2022.

TESIS PARA OBTENER EL TÍTULO PROFESIONAL DE:

Ingeniero Civil

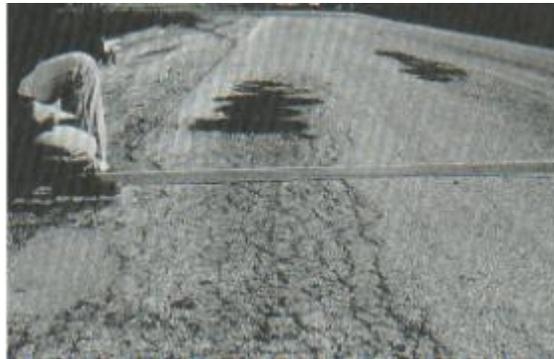
Figura 1. Piel de cocodrilo de alta severidad

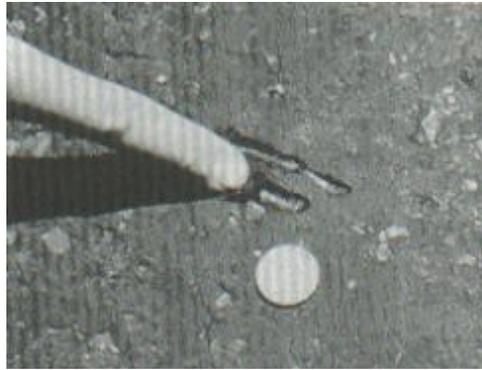
Figura 2. Exudación de severidad media

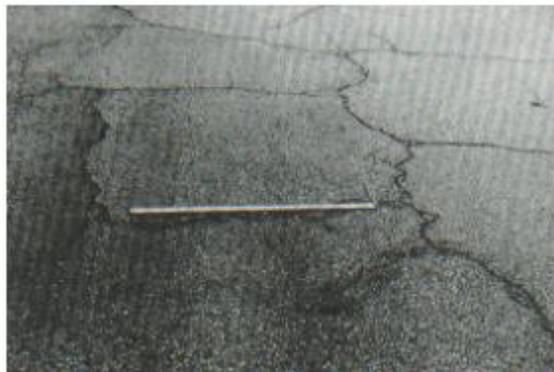
Figura 3. Agrietamiento en bloque de severidad media

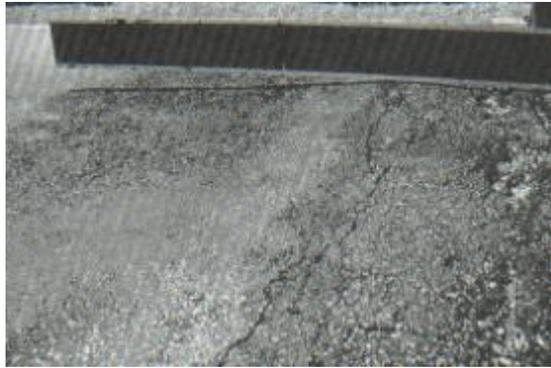
Figura 4. Abultamiento y hundimiento de alta severidad

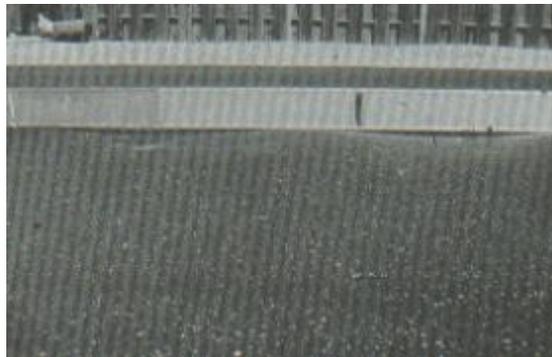
Figura 5. Corrugación de severidad media

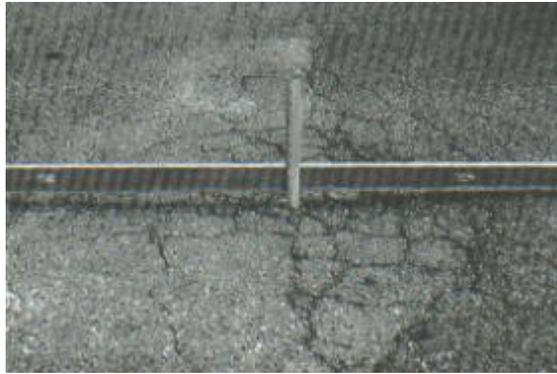
Figura 6. Depresión de severidad media

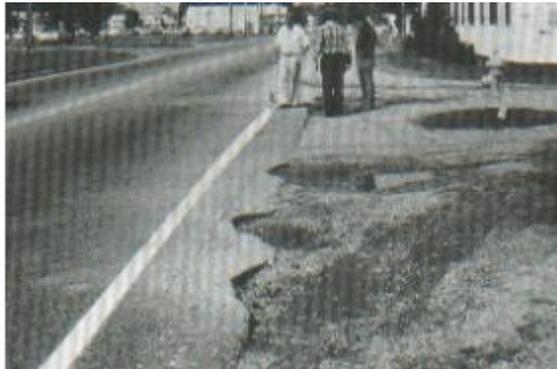
Figura 7. Grieta de borde de alta severidad

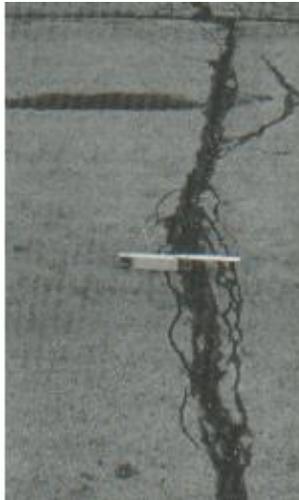
Figura 8. Grieta de reflexión de junta de alta severidad

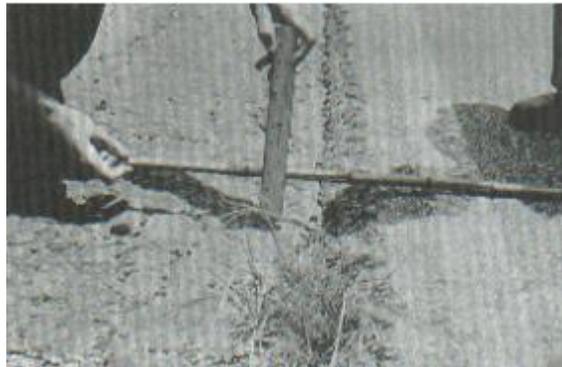
Figura 9. Desnivel carril/berma de severidad media

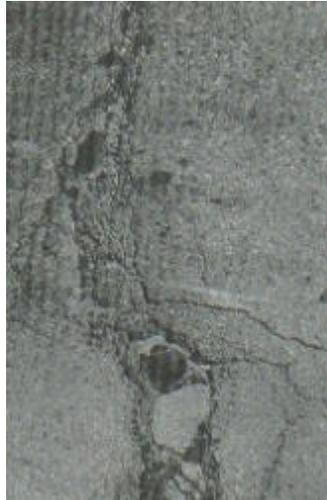
Figura 10. Grietas longitudinales y transversales de alta severidad

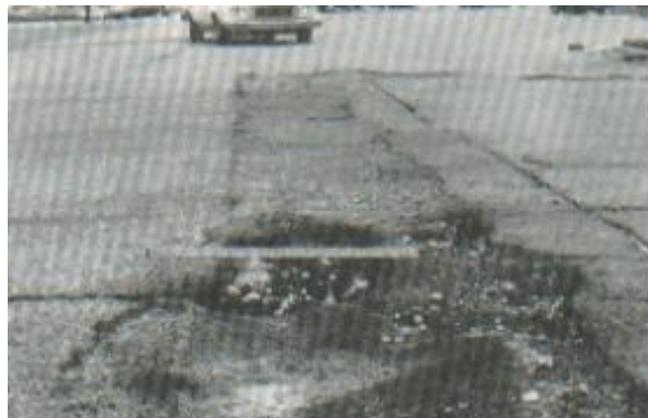
Figura 11. Parqueo de alta severidad

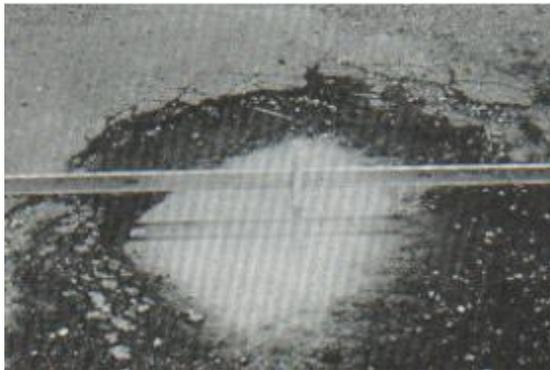
Figura 13. Hueco de severidad alta

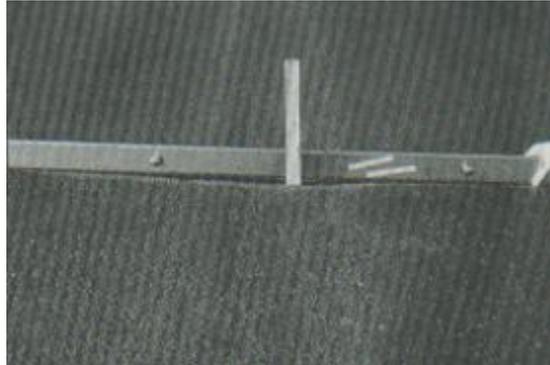
Figura 15. Ahuellamiento de baja severidad

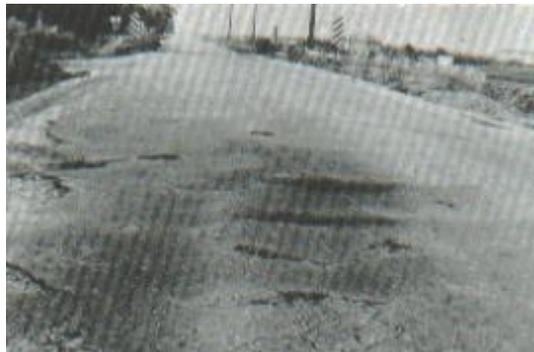
Figura 16. Desplazamiento de severidad media

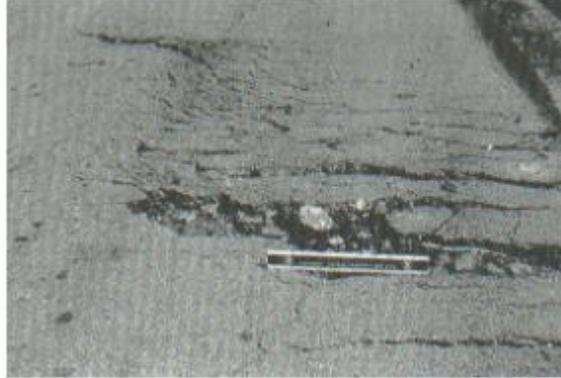
Figura 17. Grietas parabólicas de alta severidad

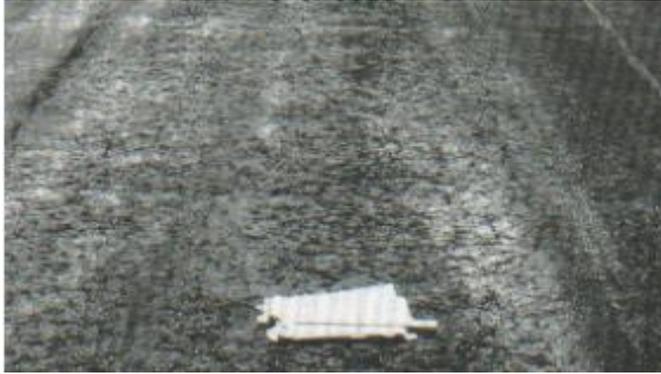
Figura 19: Desprendimiento de agregados de severidad media
