**UNIVERSIDAD CÉSAR VALLEJO**

Aplicación de métodos no destructivos en la condición superficial del pavimento para la conservación vial de la Av. Chimú-Chimbote 2022

**TESIS PARA OBTENER EL TÍTULO PROFESIONAL DE:**

Ingeniero Civil

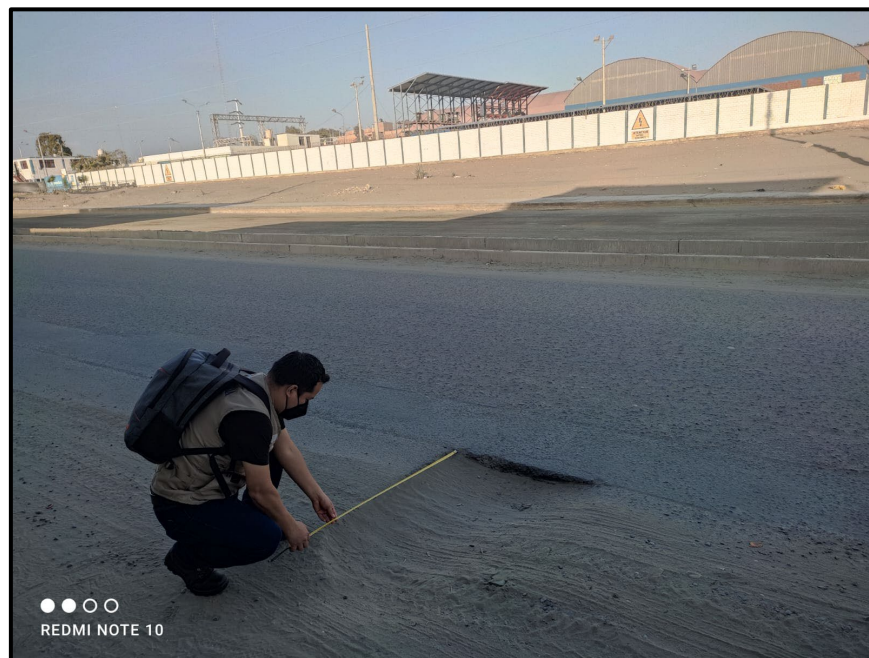
**Figura 12 - Mediciones y evaluación en falla de bacheo.**

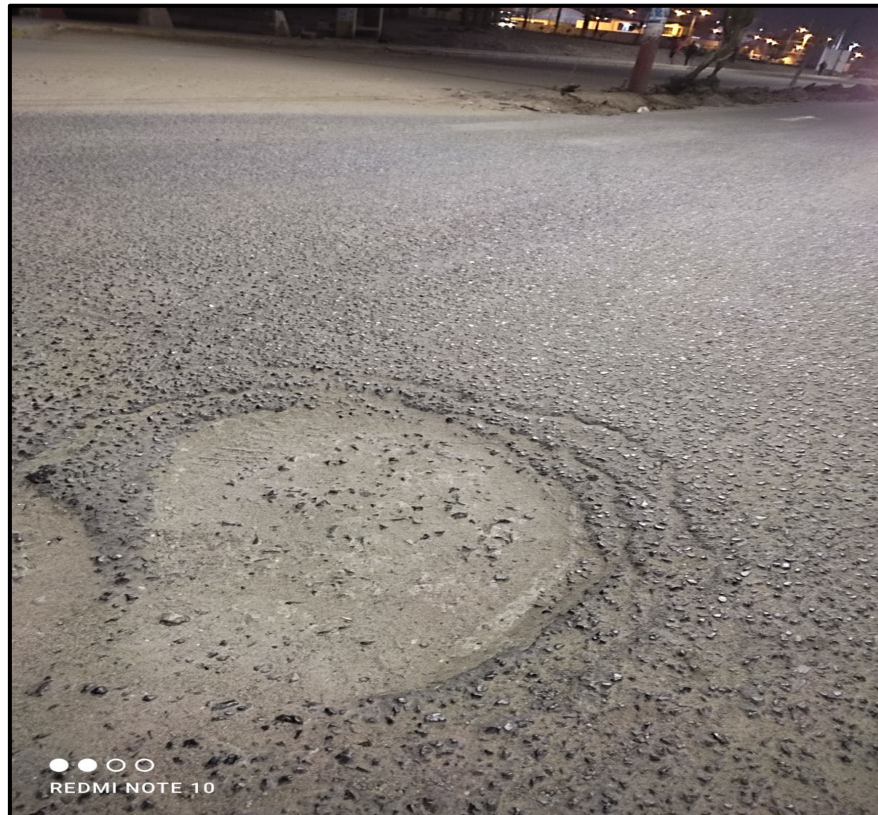
**Figura 13 - Huecos o baches en el pavimento flexible del tramo K 0+100.**

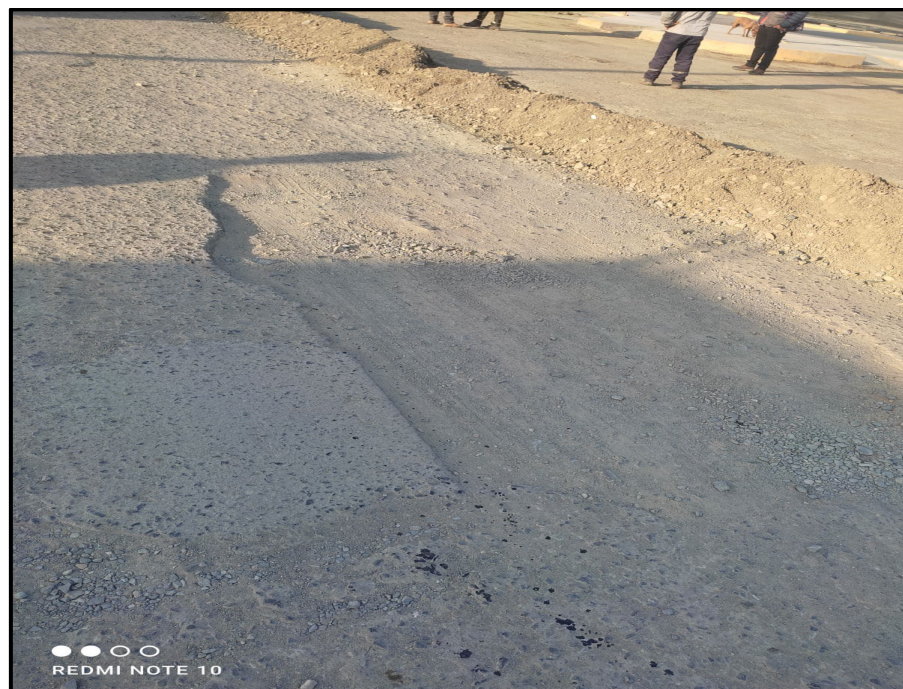
**Figura 14 - Fisura de borde y desprendimiento de agregados.**

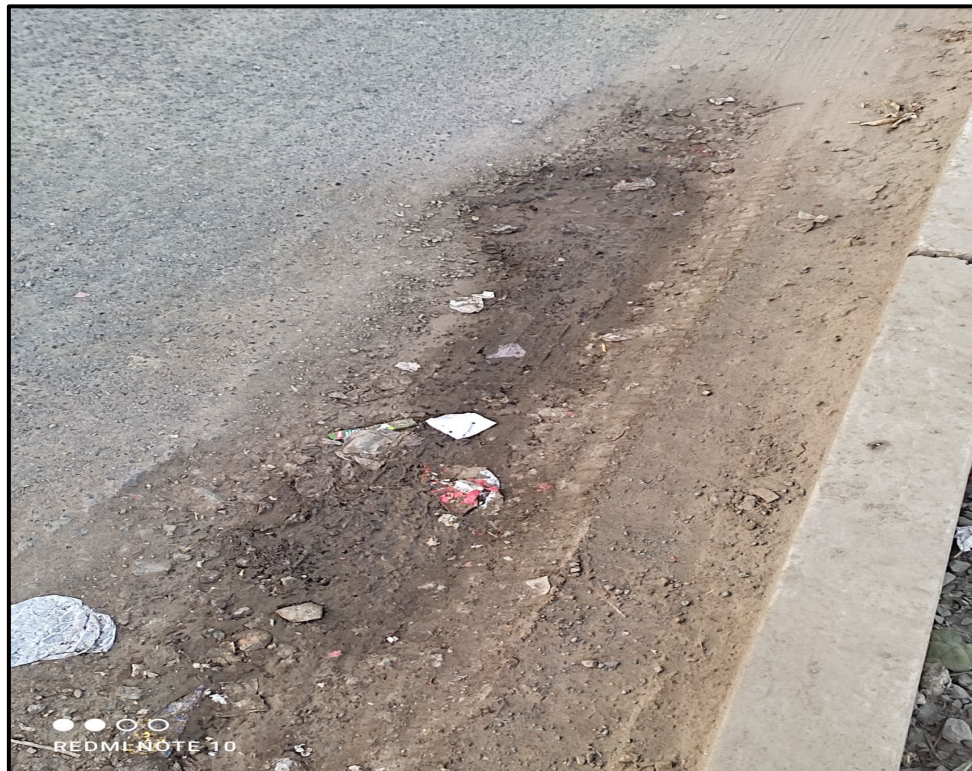
**Figura 16 - Fisuras longitudinales de junta de construcción.**

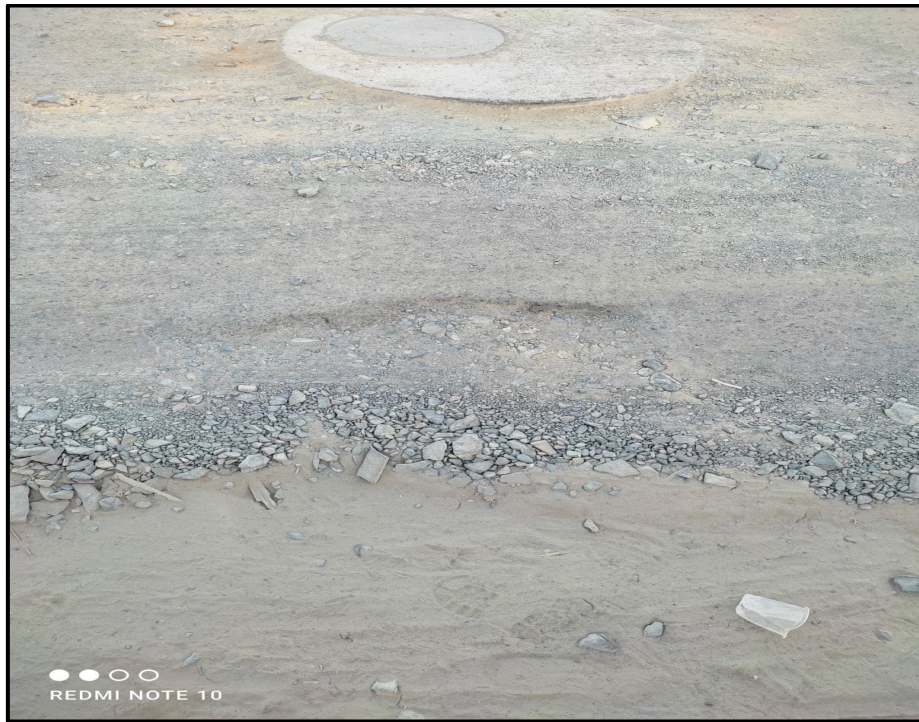
**Figura 17 - Observación y calificación de falla tipo bacheo y parcheo con fisura de borde.**

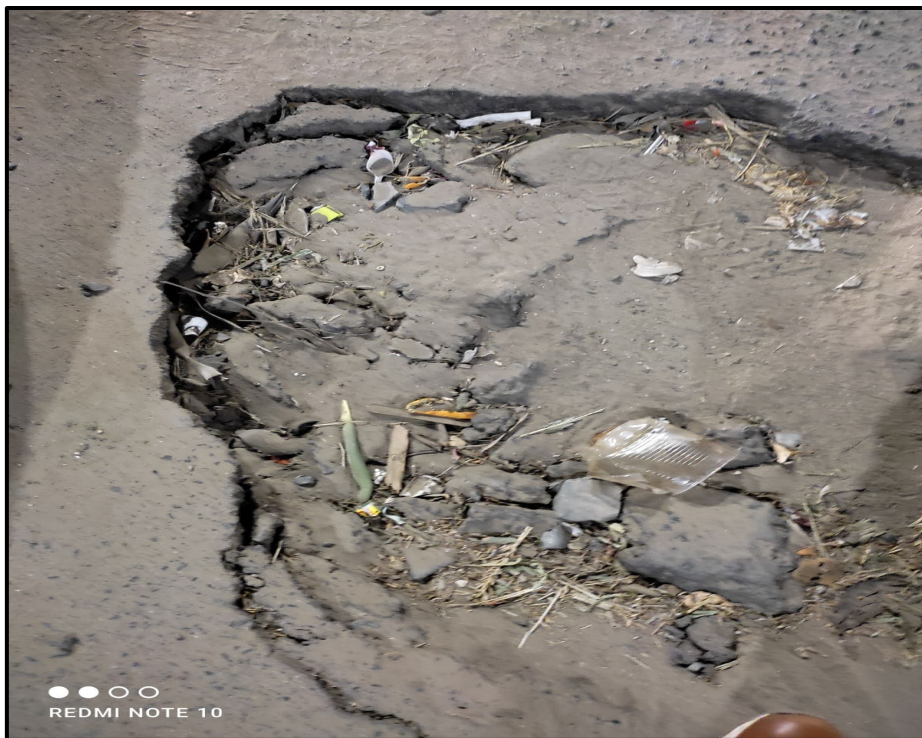
**Figura 18 - Huecos o baches en el pavimento flexible del tramo k 0+200.**

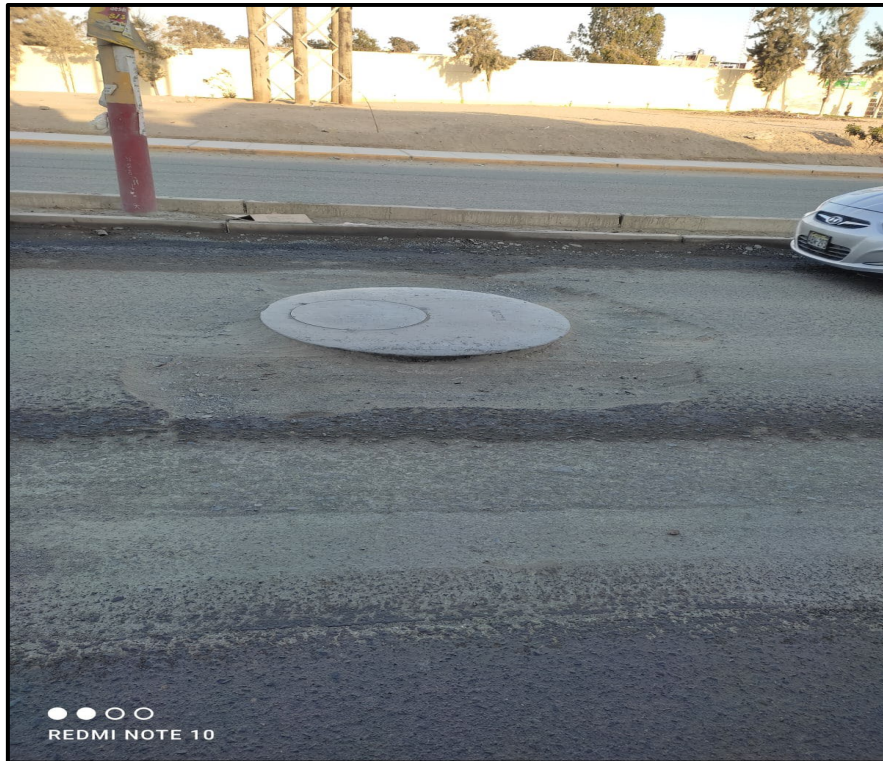
**Figura 19 - Baches en el pavimento flexible.**

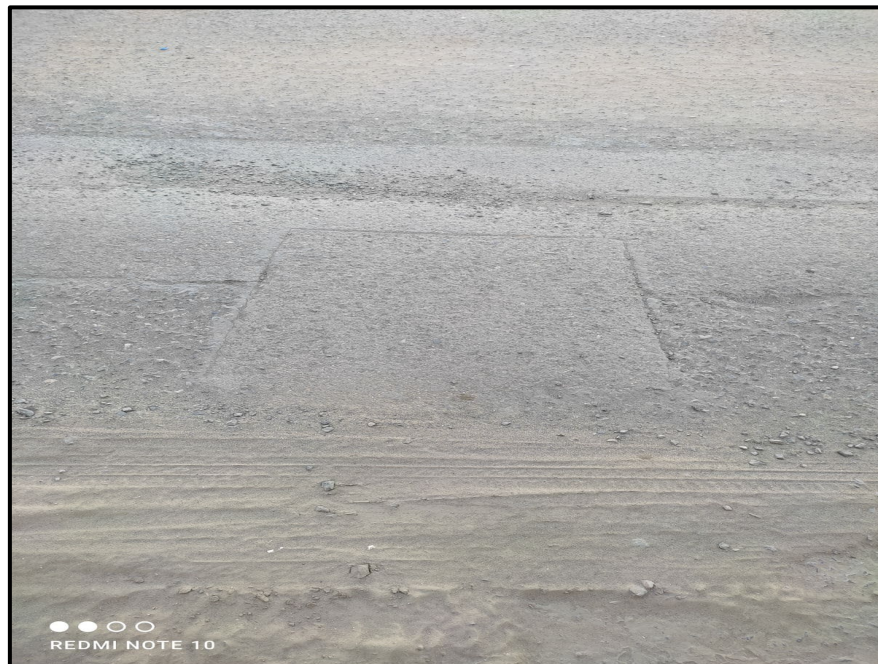
**Figura 20 - Parcheo en el pavimento flexible.**

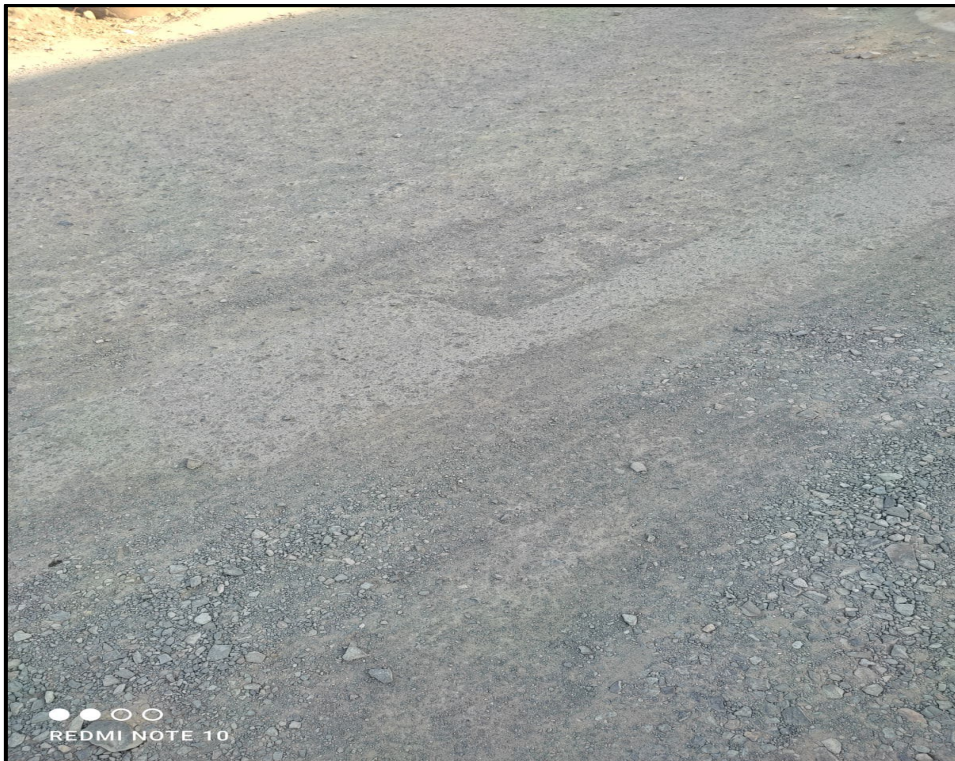
**Figura 22** - Desprendimiento de agregados en el pavimento flexible.

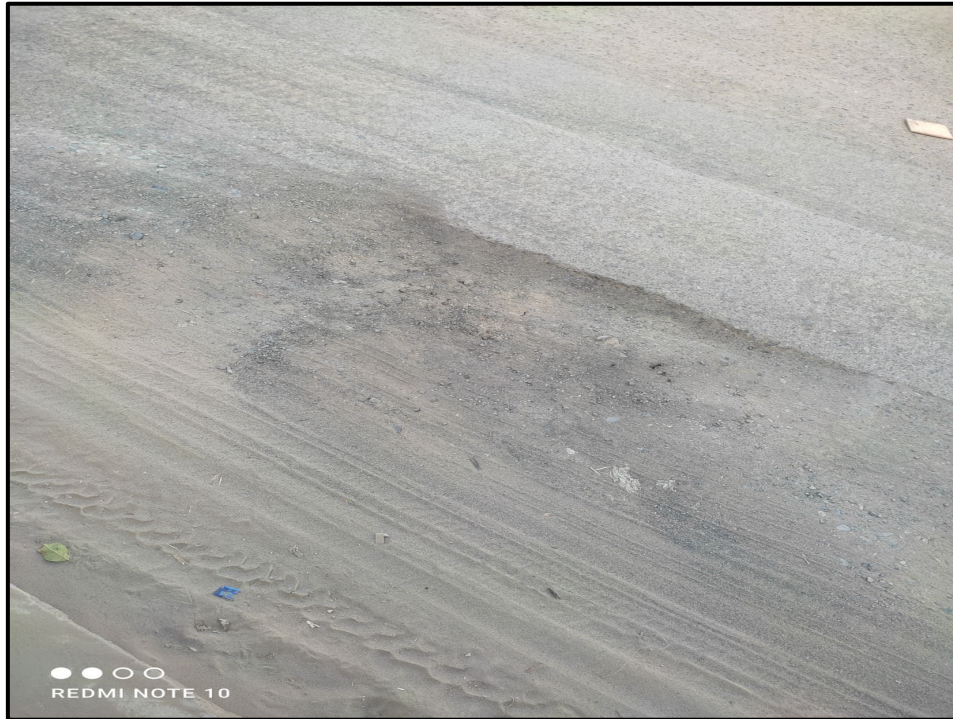
**Figura 23 -** *Perdida de agregados en el borde y huecos.*

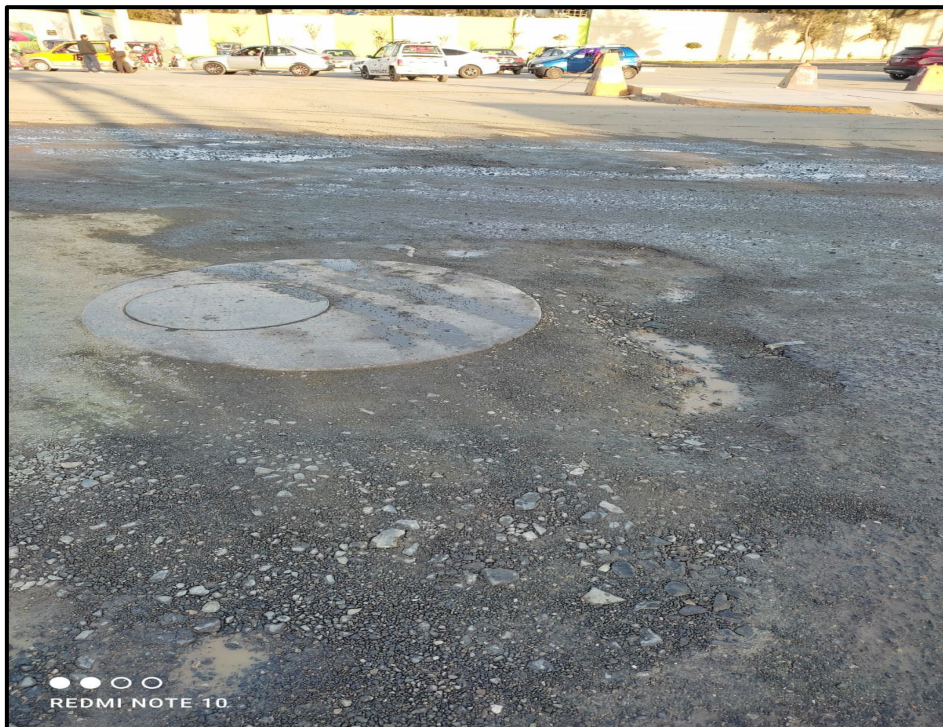
**Figura 24 -** *Huecos o baches en el pavimento flexible del tramo k 0+300.*

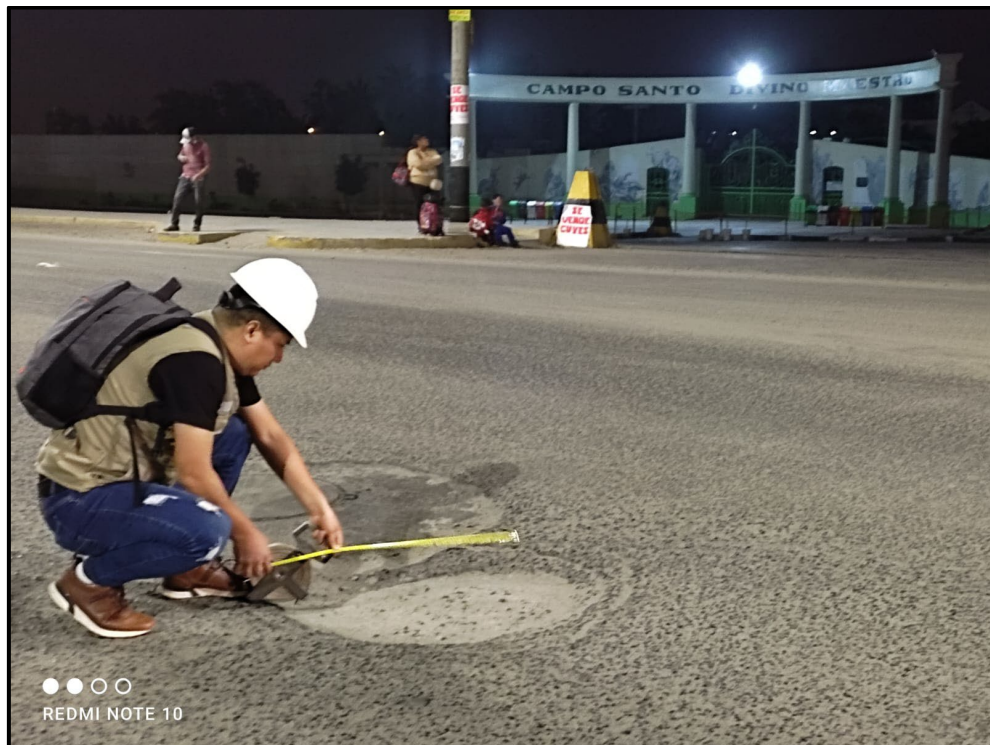
**Figura 25 - Control y medición en falla Bacheo u Huecos.**
