UNIVERSIDAD CÉSAR VALLEJO

**FACULTAD DE INGENIERIA Y ARQUITECTURA
ESCUELA PROFESIONAL DE INGENIERIA CIVIL**

**Evaluación de las patologías del concreto en la Planta de
Tratamiento de Aguas Residuales del Distrito de Chulucanas,
Piura 2022.**

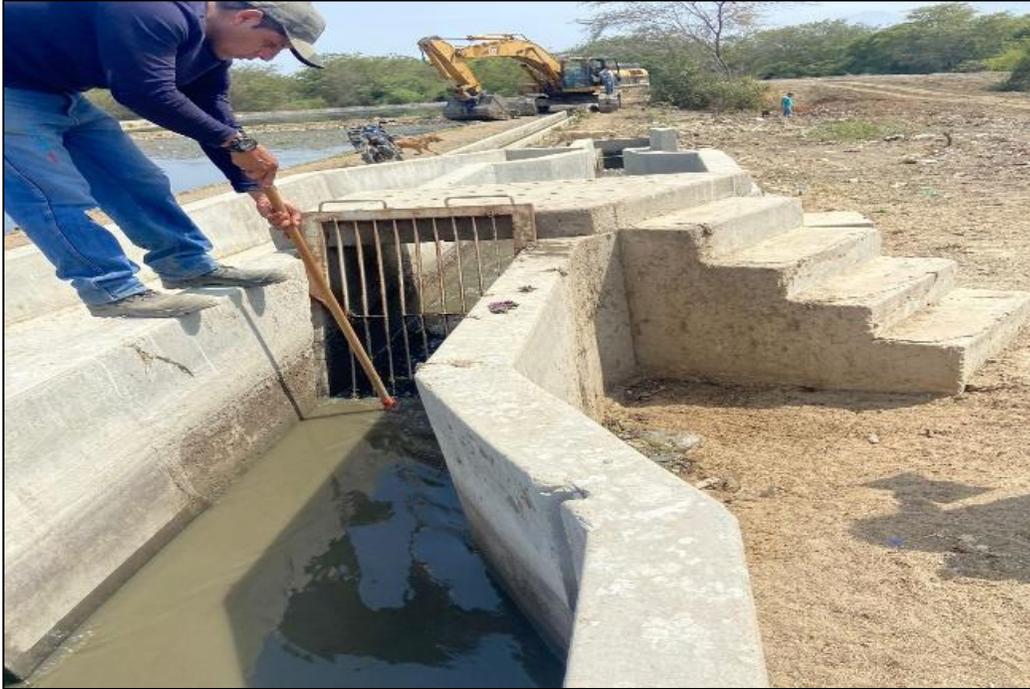
Figura N° 02. *Identificando patologías en la cámara de rejas.*

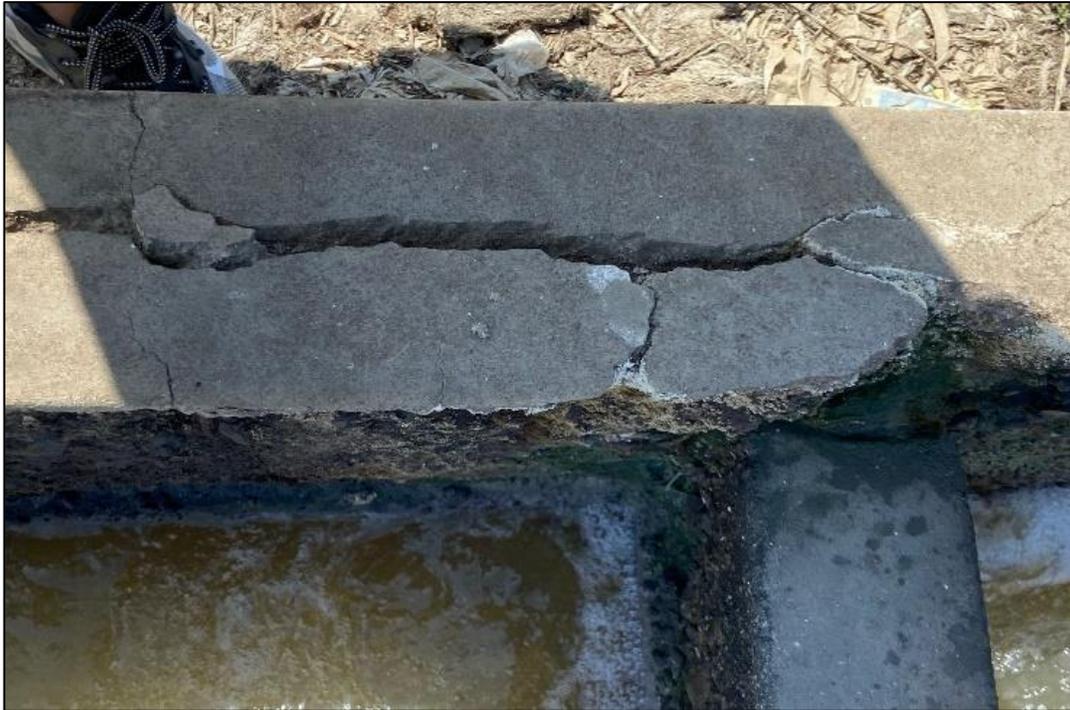
Figura N° 04. Toma de medida de grietas en el desarenador.

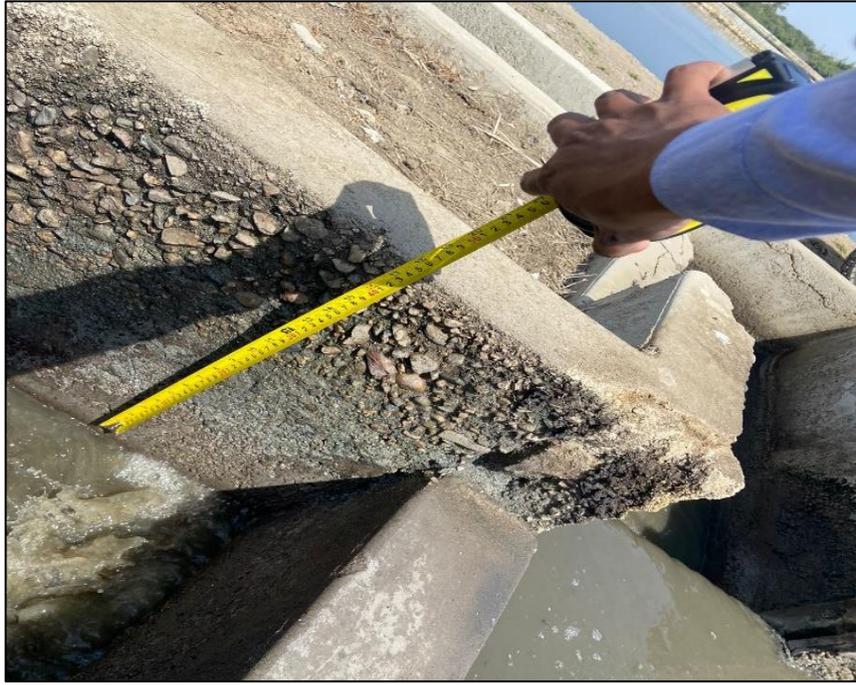
Figura N° 06. *Identificación de patologías en el medidor Parshall.*

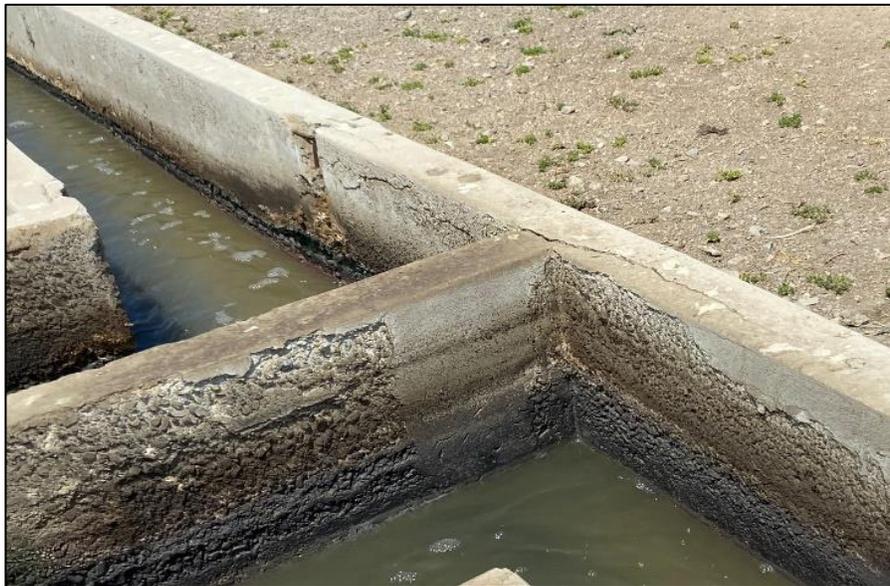
Figura N° 07. *Identificación de patología desprendimiento.*
